BITACORA ELECTRÓNICA DE OBRA

Confirma Bitacora:	Nro Informe:	Fecha Informe:	Nombre De La Obra:	Personal Encargado:
Si	0039	15 - 03 - 2023	Corredor Vial: Huánuco - La Unión-Huallanca, Dv. Antamina/Emp. PE-3N (Tingo Chico) - Nuevas Flores - Llata - Antamina, Tramo I	BORIS WALTER AYLLÓN CARCELÉN

NUMERO DE INFORME No. 0039-2023
 CONTRATO DE OBRA: No. 127-2018-MTC/ 20
 EMPRESA CONTRATISTA: CHINA RAILWAY 20 BUREAU GROUP CORPORATION
 OBRA: "CONSERVACIÓN POR NIVELES DE SERVICIO Y OPERACIÓN DEL CORREDOR VIAL; HUANUCO- LA UNION- HUALLANCA –DV. ANTAMINA – EMP.PE 3N" (TINGO CHICO) - NUEVAS FLORES - LLATA- ANTAMINA - TRAMO 1 LONGITUD: 52.92 KMS.
 MONTO DEL CONTRATO : S/ 1,241,495,685.46 INCLUYE IGV
 MONTO DEL CONTRATO TRAMO 1 (OI-1) ; S/ 323,942,616.32 Nuevo Monto del Presupuesto OI-1 S/ 395 427 697,64 Inc. I.G.V con precios a junio 2018
 SUPERVISOR: CONSORCIO SUPERVISOR LOUIS BERGER - HOB
 CONTRATO DE CONSULTORIA DE OBRA N° 144 -2018-MTC/20.2
 MONTO DEL CONTRATO DE CONSULTORIA: S/. 123,625,905,13 INCLUYE IGV
 MONTO ASIGNADO AL PRIMER TRAMO (PRIMER EQUIPO) : S/ 27,450,314.74 INCLUYE IGV
 LA OBRA ACTUALMENTE SE ENCUENTRA EN EJECUCION

Panel Fotográfico de la Bitacora de Obras

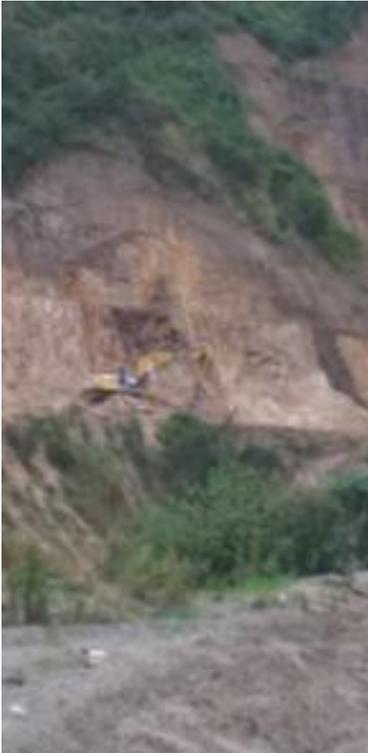
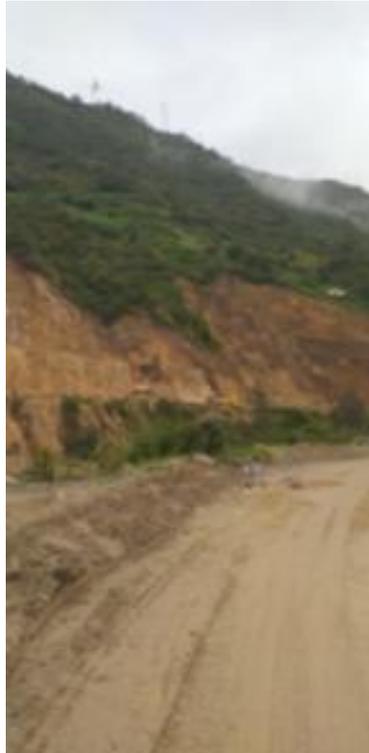
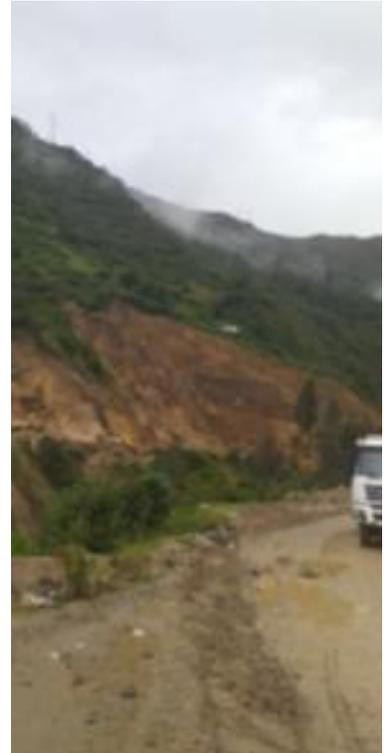
PROGRESIVAS KM. 28+000 A. KM. 29+000
CODIGO 200 MOVIMIENTO DE TIERRAS
PARTIDA 202.C EXCAVACION EN MATERIAL SUELTO

Entre las Progresivas Km. 28+000 al Km, 29+000 se realiza las excavaciones en material común suelto se utiliza en este sector excavadoras para el corte de talud y banquetas .Se utiliza 2 excavadoras de oruga y se utiliza 15 volquetes: trabajan 1 capataz, 2 operadores, 4 obreros, 2 vigías,15 choferes, en este sector se esta trancando la vía por completo, donde la vía es muy angosta, teniendo acceso libre para los vehiculos a las 12 am.

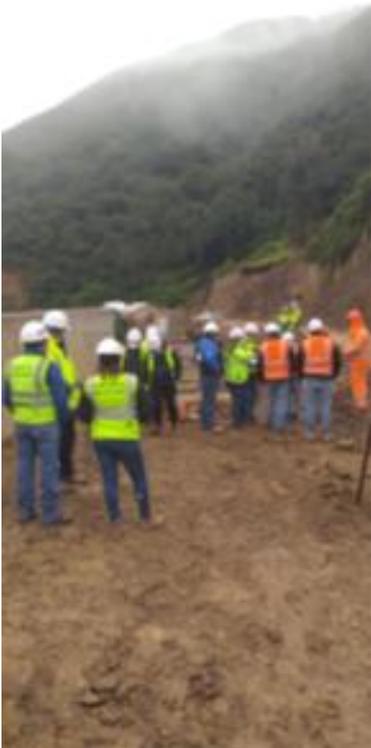
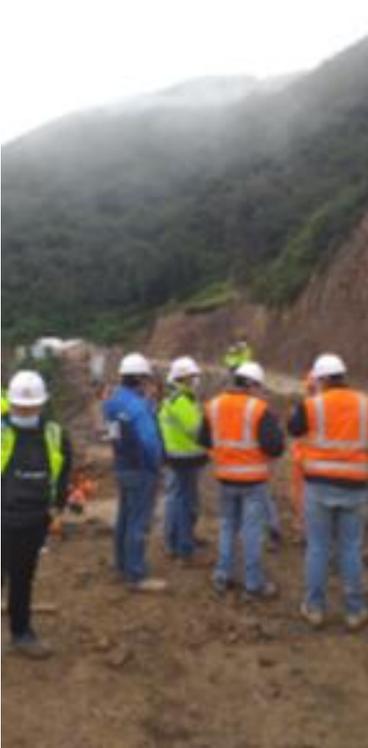
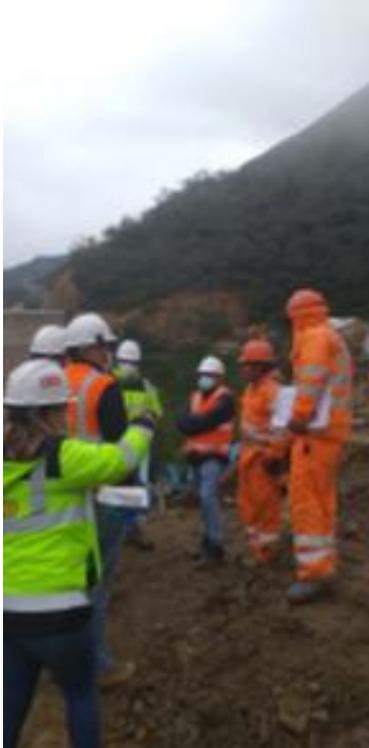
PROGRESIVA KM. 30+520
VISITA DE SEGUIMIENTO Y MONITOREO AL TRAMO 1 (OI-T1) : VISITA DE COMISION DEL BID Y PROVIAS NACIONAL- LIMA

En la progresiva Km. 30+520 se realiza visita de seguimiento y monitoreo al tramo 1 (OI.T1) donde se acompaña a los representantes del BID y comisión de PROVIAS NACIONAL donde se realiza una inspección del área de seguridad y salud ocupacional, se recorre el frente de trabajo donde realizan la construcción de muros ciclópeos.

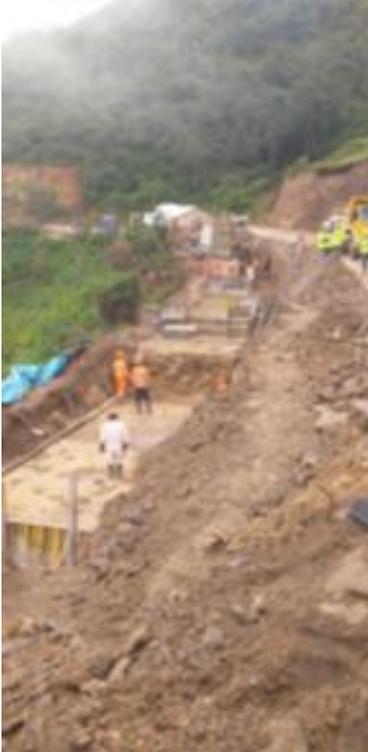
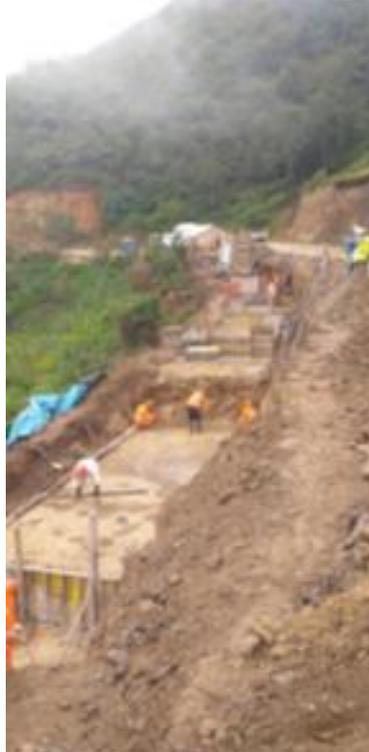
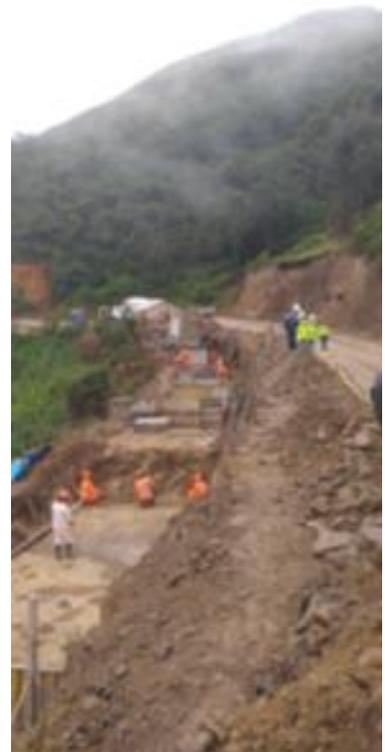
PROGRESIVA KM. 30+535 AL, KM. 30+592
CODIGO: 500 DRENAJE
PARTIDA 501.E EXCAVACION NO CLASIFICADA PARA ESTRUCTURAS
PARTIDA 503.I ENCOFRADO Y DESENCOFRADO

En las progresivas Km. 30+335 al Km. 30+592 se realiza excavación no clasificada para estructuras y encofrado de zapatas y elevación del paño 11 para la construcción de muros ciclópeos , donde se utiliza una excavadora de oruga y herramientas menores, trabajan 1 capataz, 1 operador, 10 obreros, 2 vigias

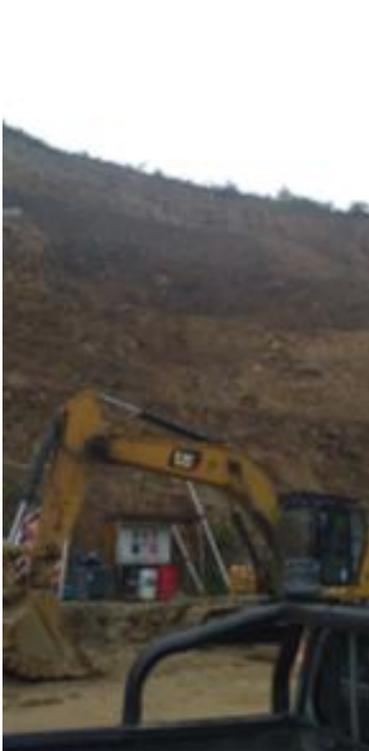
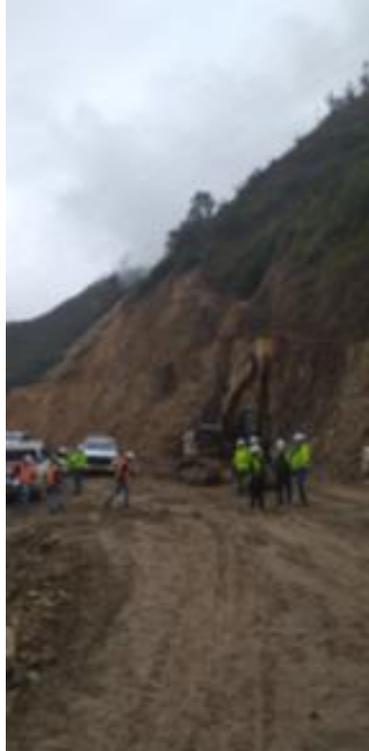
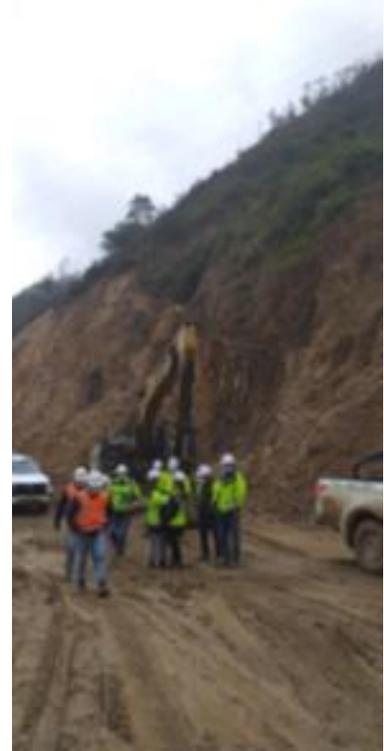
PROGRESIVA KM. 28+300
VISITA DE SEGUIMIENTO Y MONITOREO AL TRAMO 1 (OI-T1) : VISITA DE COMISION DEL BID Y
PROVIAS NACIONAL- LIMA

En la progresiva Km. 28+300 se realiza visita de seguimiento y monitoreo al tramo 1 (OI.T1) donde se acompaña a los representantes del BID y comisión de PROVIAS NACIONAL donde se realiza una inspección del área de seguridad y salud ocupacional, se recorre el frente de trabajo donde realizan el corte de explanación

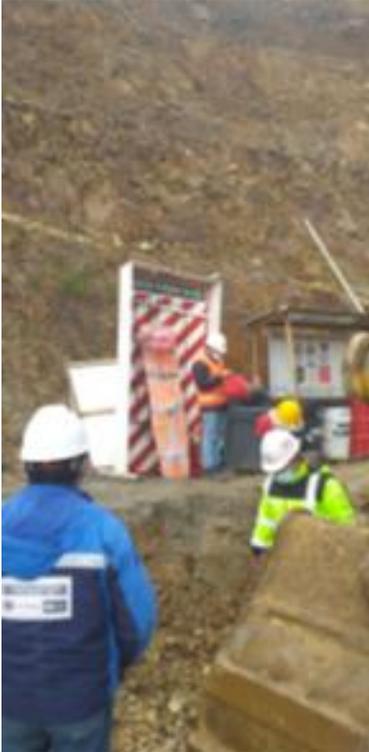
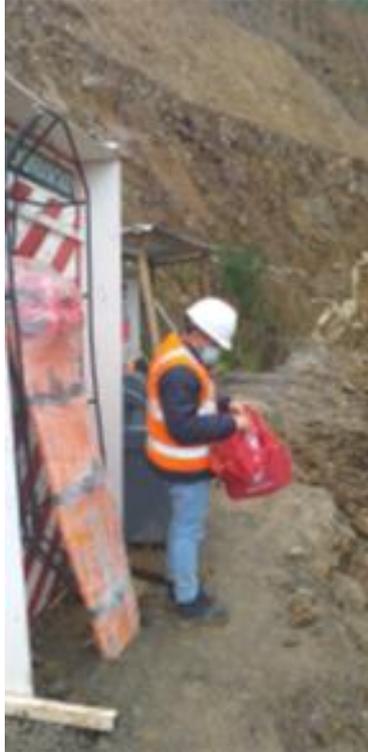
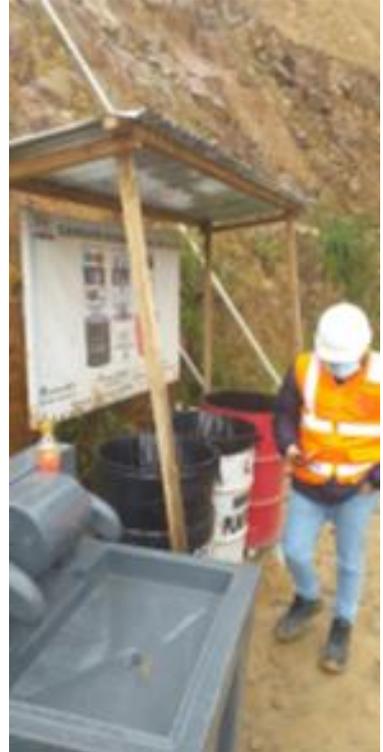
PROGRESIVA KM. 28+200
VISITA DE SEGUIMIENTO Y MONITOREO AL TRAMO 1 (OI-T1) : VISITA DE COMISION DEL BID Y PROVIAS NACIONAL- LIMA (REVISION DE LAS ESTACIONES DE EMERGENCIA

En la progresiva Km. 28+200 se realiza visita de seguimiento y monitoreo al tramo 1 (OI.T1) donde se acompaña a los representantes del BID y comisión de PROVIAS NACIONAL donde se realiza una inspección del área de seguridad y salud ocupacional, se recorre el frente de trabajo donde realizan la cortes de explanación. Los ingenieros de PEVAL GROUP representando al BID realizan la inspección de las estaciones de emergencia, depósitos de desechos solidos y accesorios necesarios ante una emergencia.

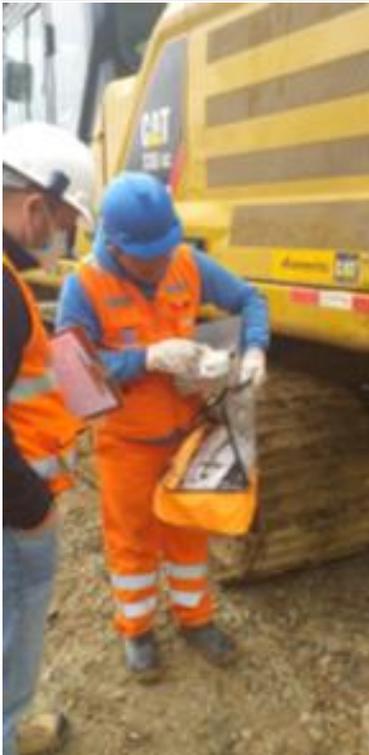
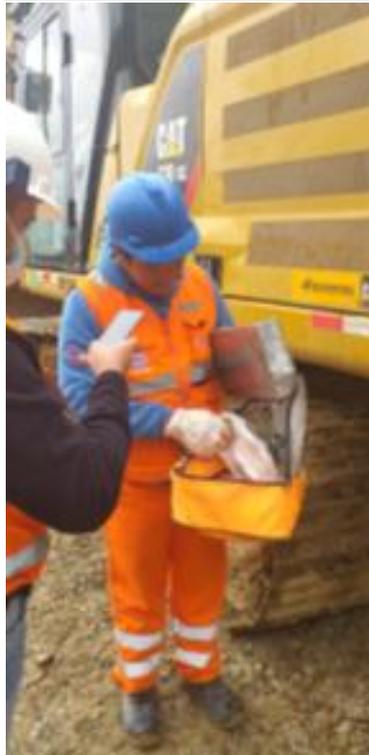
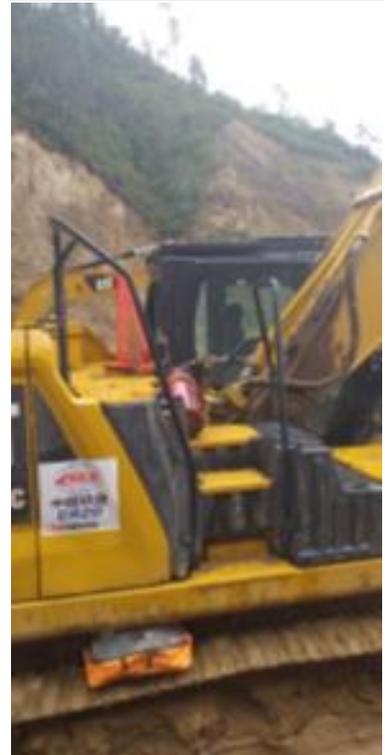
PROGRESIVA KM. 28+200
VISITA DE SEGUIMIENTO Y MONITOREO AL TRAMO 1 (OI.T1) : VISITA DE COMISION DEL BID Y PROVIAS NACIONAL- LIMA (REVISION DE EQUIPOS)

En la progresiva Km. 28+200 se realiza visita de seguimiento y monitoreo al tramo 1 (OI.T1) donde se acompaña a los representantes del BID y comisión de PROVIAS NACIONAL donde se realiza una inspección del área de seguridad y salud ocupacional, se recorre el frente de trabajo donde realizan la cortes de explanación. Los ingenieros de PEVAL GROUP representando al BID realizan la inspección de las maquinarias y equipos en obra, Se inspecciono los equipos de emergencia de la excavadora, revisión de la vigencia de los extintores y botiquín de emergencia. Se entrevisto a operadores, capataces y trabajadores en cada frente de trabajo.

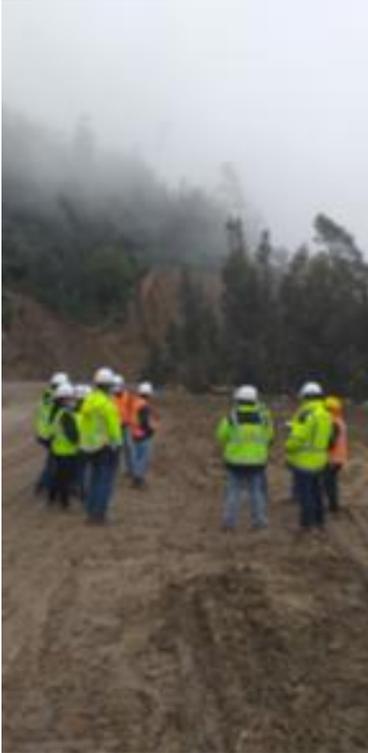
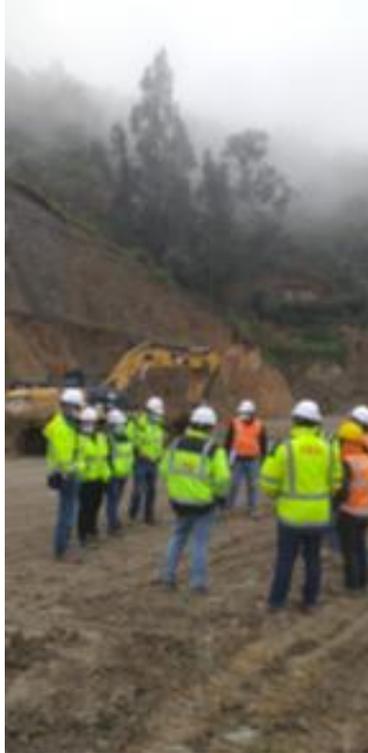
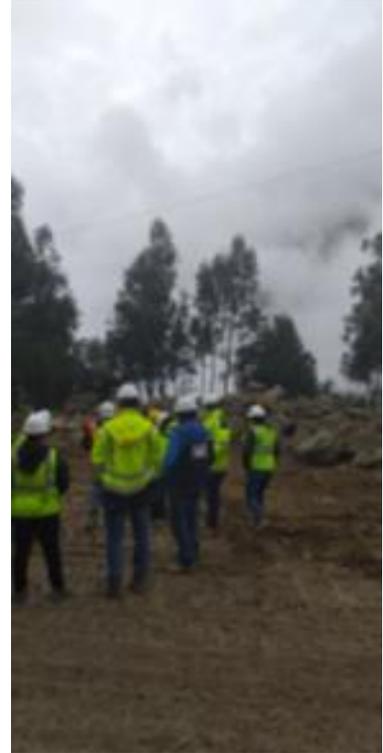
PROGRESIVA KM. 25+560

En la progresiva Km. 25+560 se realiza visita de seguimiento y monitoreo al tramo 1 (OI.T1) donde se acompaña a los representantes del BID y comisión de PROVIAS NACIONAL donde se realiza una inspección del área de seguridad y salud ocupacional, se recorre el frente de trabajo donde se ubica el DME . Los ingenieros de PEVAL GROUP representando al BID realizan la inspección de las maquinarias y equipos en obra, Se inspecciono los equipos de emergencia de la excavadora, revisión de la vigencia de los extintores y botiquín de emergencia. Se entrevisto a operadores, capataces y trabajadores en cada frente de trabajo. Se realizo una reunión en el sitio donde se realiza la deposición de material desechable y se conforma el material.

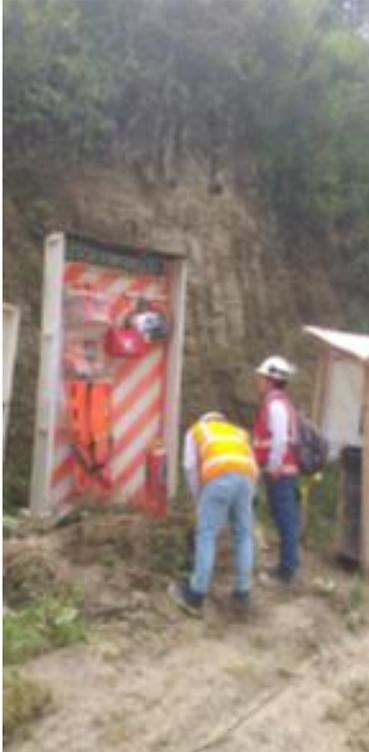
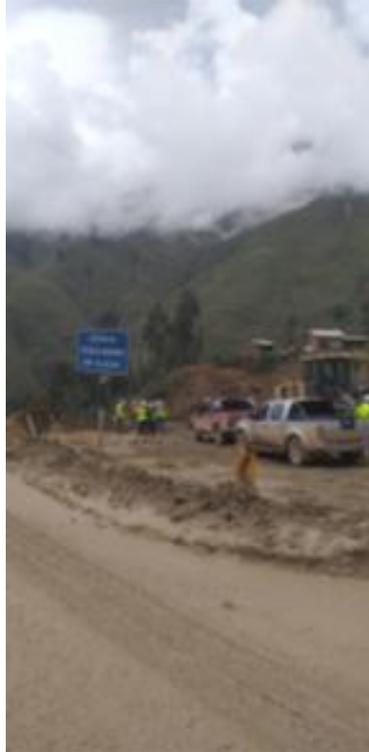
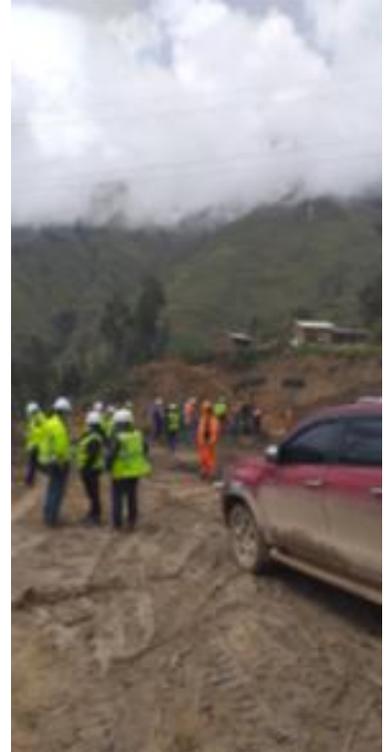
PROGRESIVA KM. 23+560
VISITA DE SEGUIMIENTO Y MONITOREO AL TRAMO 1 (OI-T1) : VISITA DE COMISION DEL BID Y PROVIAS NACIONAL- LIMA (REVISION DE LAS ESTACIONES DE EMERGENCIA)

En la progresiva Km. 23+560 se realiza visita de seguimiento y monitoreo al tramo 1 (OI.T1) donde se acompaña a los representantes del BID y comisión de PROVIAS NACIONAL donde se realiza una inspección del área de seguridad y salud ocupacional, se recorre el frente de trabajo donde realizan la cortes de explanación. Los ingenieros de PEVAL GROUP representando al BID realizan la inspección de las estaciones de emergencia, depósitos de desechos solidos y accesorios necesarios ante una emergencia.

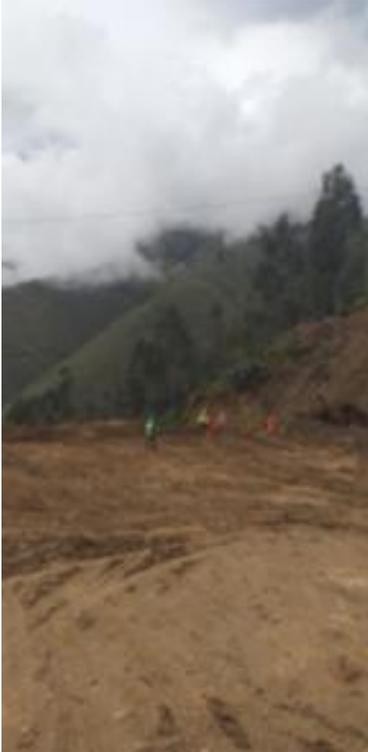
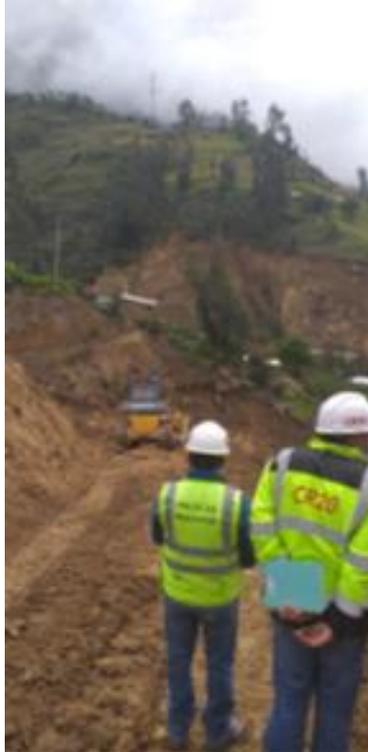
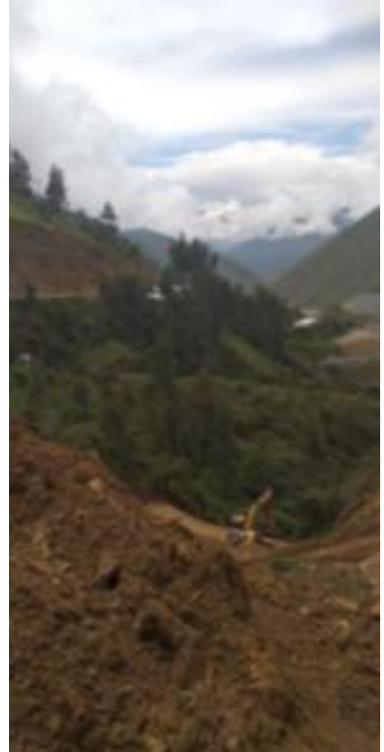
PROGRESIVA KM. 23+560
CODIGO 900 PROTECCION AMBIENTAL
CODIGO 910 PROGRAMA DE ABANDONO DE OBRA
PARTIDA 901.A DISPOSICION Y CONFORMACION DE DEPOSITOS DE MATERIAL EXCEDENTE:

En la progresiva Km. 23+560 se ubica un nuevo DME aprobado donde se hace la disposición y conformación del material excedente, donde se utiliza un tractor de oruga y una excavadora de oruga y 20 volquetes, Trabajan: 1 capataz, 2 operador, 20 choferes, 2 vigías

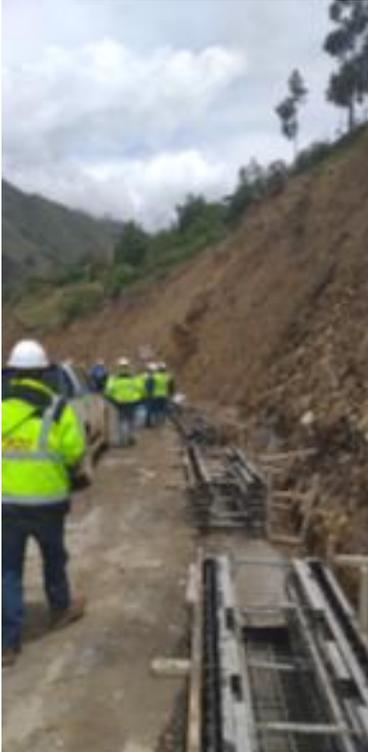
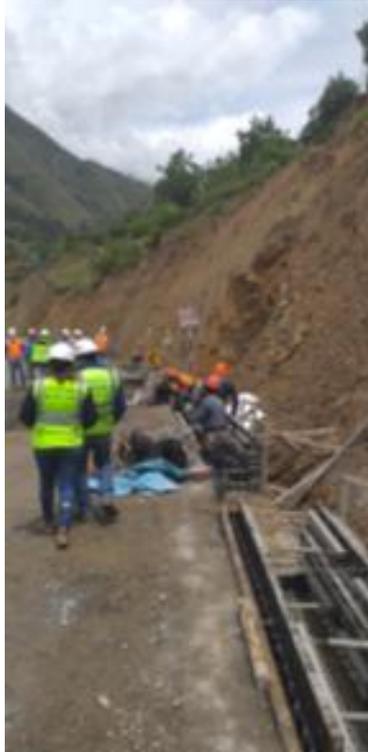
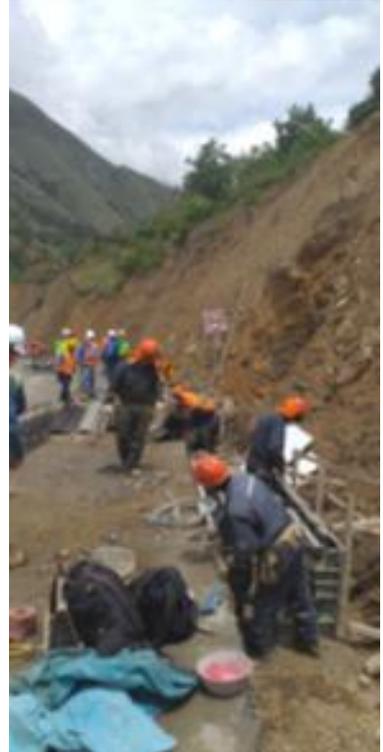
PROGRESIVAS KM. 22+500 a 22+600 lado izquierdo
CODIGO 500 DRENAJE
PARTIDA 501-E EXCAVACION NO CLASIFICADA PARA ESTRUCTURAS
PARTIDA 503.H CONCRETO CLASE H (F'c= 100 KG/CM2)
PARTIDA 503.T ENCOFRADO Y DESENCOFRADO
PARTIDA 504.A ACERO DE REFUERZO

En las progresivas Km. 22+500 al Km. 22+600 se verifica que se ha realizado la excavación no clasificada para estructuras y el vaciado de solado de concreto de F'c= 100 kg/cm2 y se esta realizando el encofrado y la colocación de acero de refuerzo para la construcción de cunetas tipo 2, en el lado izquierdo de la vía, Se utiliza herramientas menores, trabajan: 1 capataz, 12 obreros
