BITACORA ELECTRÓNICA DE OBRA

| Confirma Bitacora: | Nro Informe: | Fecha Informe: | Nombre De La Obra: | Personal Encargado: |
|---|---|---|--|---|
| Si | 0040 | 16 - 03 - 2023 | Corredor Vial: Huánuco - La Unión-Huallanca, Dv. Antamina/Emp. PE-3N (Tingo Chico) - Nuevas Flores - Llata - Antamina, Tramo I | BORIS WALTER AYLLÓN CARCELÉN |

NUMERO DE INFORME No. 0040-2023
 CONTRATO DE OBRA: No. 127-2018-MTC/ 20
 EMPRESA CONTRATISTA: CHINA RAILWAY 20 BUREAU GROUP CORPORATION
 OBRA: "CONSERVACIÓN POR NIVELES DE SERVICIO Y OPERACIÓN DEL CORREDOR VIAL; HUANUCO- LA UNION- HUALLANCA –DV. ANTAMINA – EMP.PE 3N" (TINGO CHICO) - NUEVAS FLORES - LLATA- ANTAMINA - TRAMO 1 LONGITUD: 52.92 KMS.
 MONTO DEL CONTRATO : S/ 1,241,495,685.46 INCLUYE IGV
 MONTO DEL CONTRATO TRAMO 1 (OI-1) ; S/ 323,942,616.32 Nuevo Monto del Presupuesto OI-1 S/ 395 427 697,64 Inc. I.G.V con precios a junio 2018
 SUPERVISOR: CONSORCIO SUPERVISOR LOUIS BERGER - HOB
 CONTRATO DE CONSULTORIA DE OBRA N° 144 -2018-MTC/20.2
 MONTO DEL CONTRATO DE CONSULTORIA: S/. 123,625,905,13 INCLUYE IGV
 MONTO ASIGNADO AL PRIMER TRAMO (PRIMER EQUIPO) : S/ 27,450,314.74 INCLUYE IGV
 LA OBRA ACTUALMENTE SE ENCUENTRA EN EJECUCION

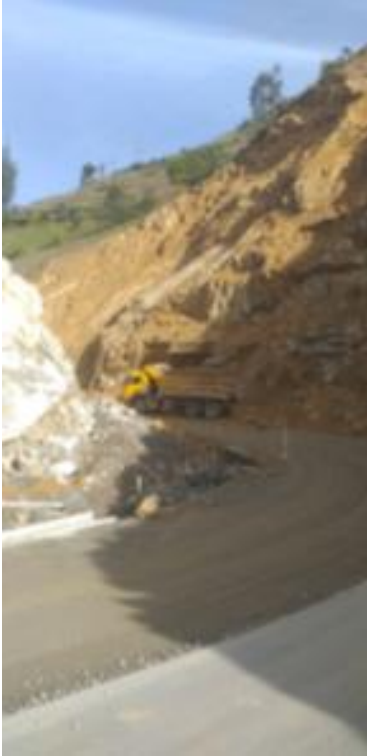
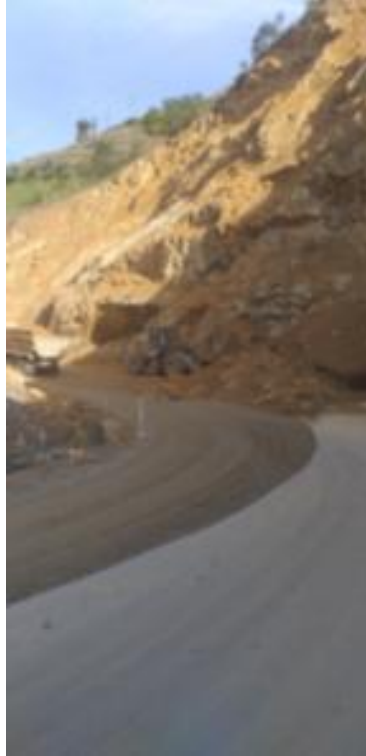
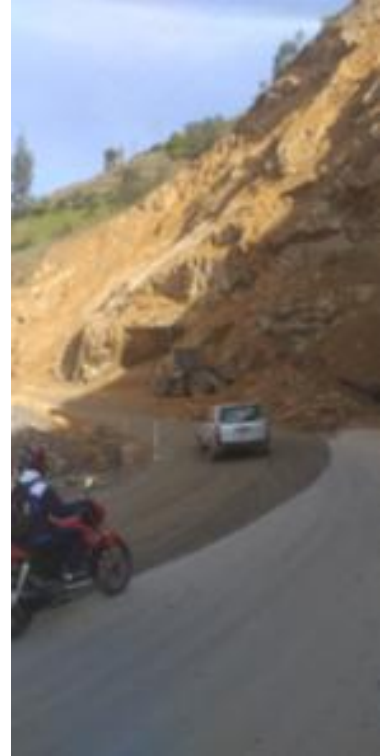
PROGRESIVA KM. 22+750
CODIGO 200 MOVIMIENTO DE TIERRAS
PARTIDA 203.A REMOCION DE DERRUMBES

Enel Km. 22+750 en el lado derecho de la via se realiza la remoción de derrumbes ocurridos, se utiliza una cargador frontal y 4 volquetes, trabajan 1 capataz, 1 operador, 4 choferes, 2 vigias

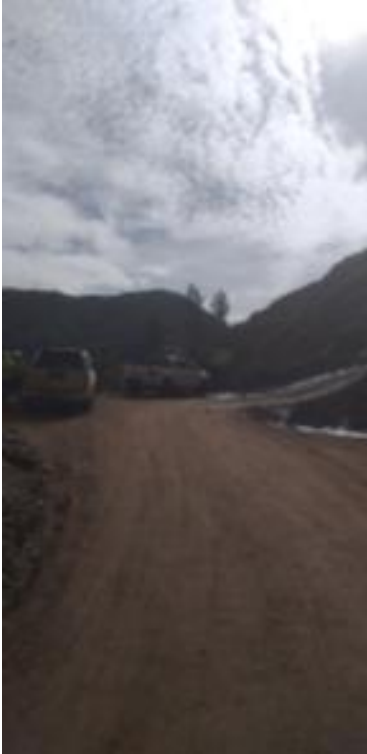
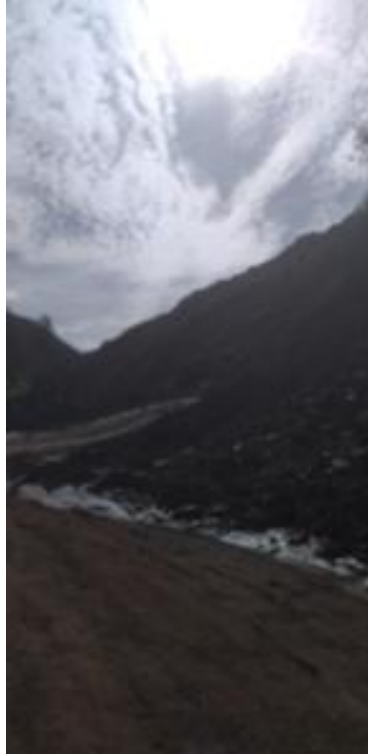
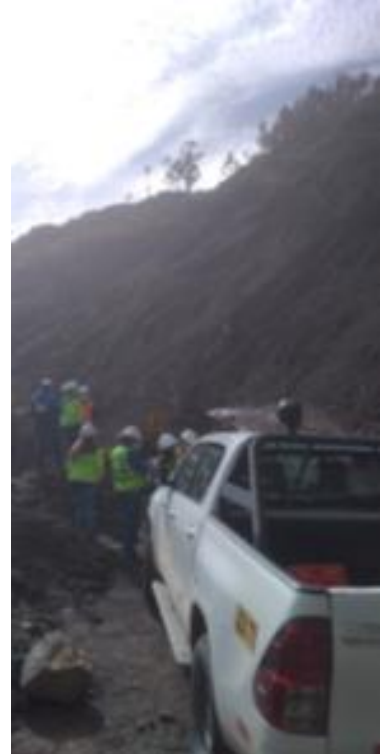
PROGRESIVA KM. 38+300

En la progresiva Km. 38+300 se realiza visita de seguimiento y monitoreo al tramo 1 (OI.T1) donde se acompaña a los representantes del BID y comisión de PROVIAS NACIONAL donde se realiza una inspección del área de seguridad y salud ocupacional, se recorre el frente de trabajo donde realizaron cortes en material suelto, donde ocurrió derrumbes a causa de las lluvias, se recomendó la remoción y desquinche de rocas sueltas para darle seguridad al sector ante el paso de vehículos.

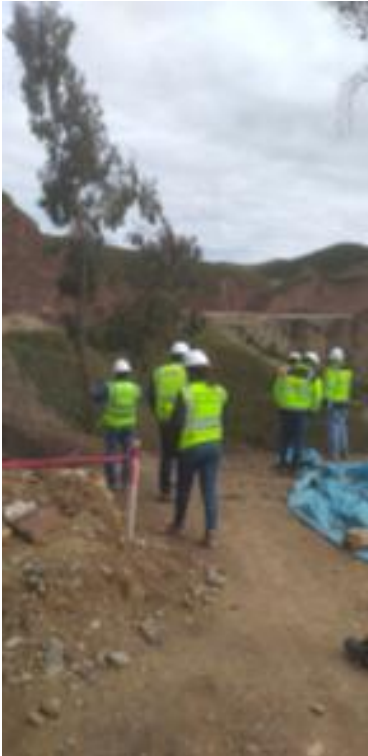
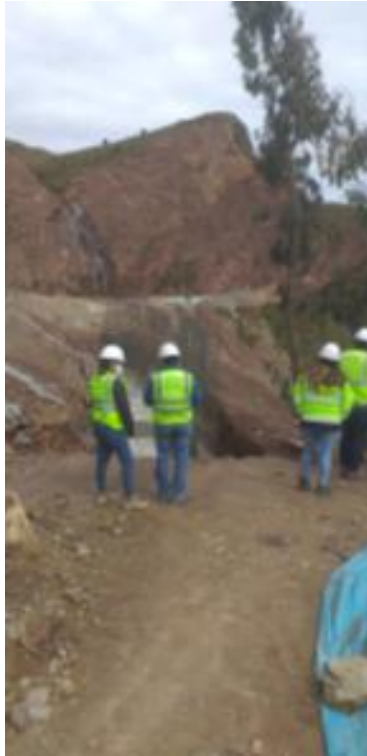
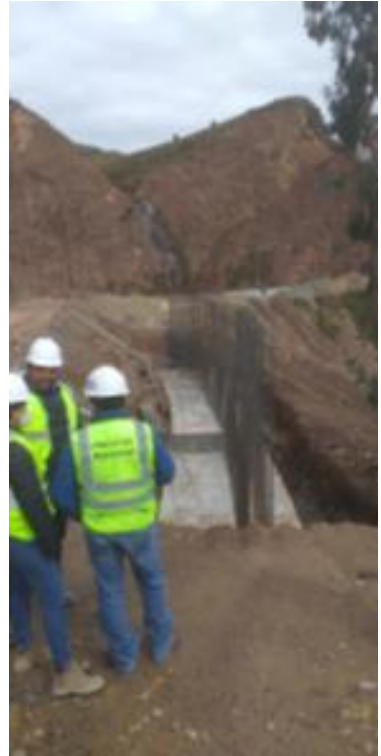
PROGRESIVA KM, 50+060
VISITA DE SEGUIMIENTO Y MONITOREO AL TRAMO 1 (OI.T1) : VISITA DE COMISION DEL BID Y PROVIAS NACIONAL- LIMA

En la progresiva Km. 50+060 se realiza visita de seguimiento y monitoreo al tramo 1 (OI.T1) donde se acompaña a los representantes del BID y comisión de PROVIAS NACIONAL donde se realiza una inspección del área de seguridad y salud ocupacional, se recorre el frente de trabajo donde realizan la construcción de muros de concreto armado, se entrevista al personal de la contratista con respecto al área de seguridad.

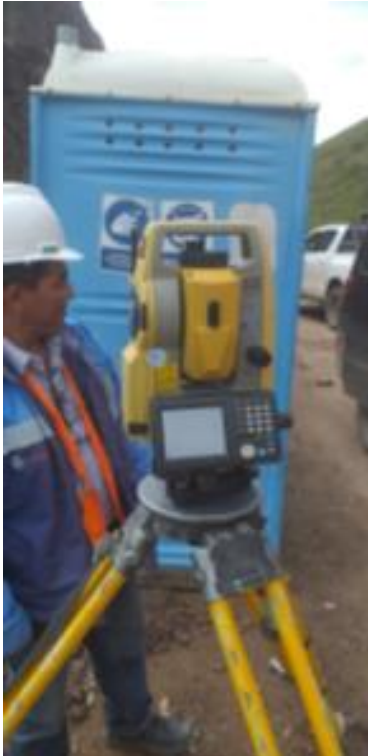
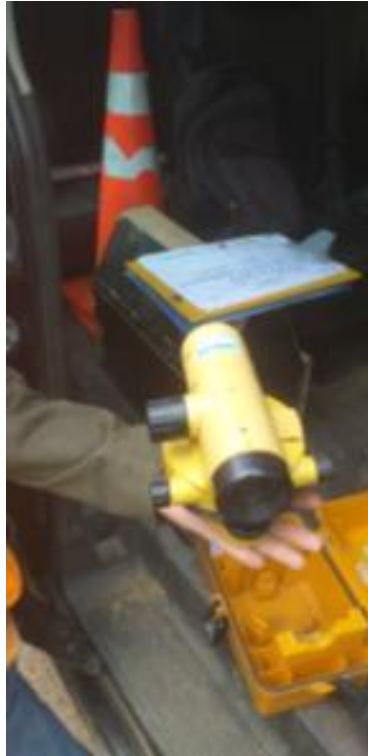
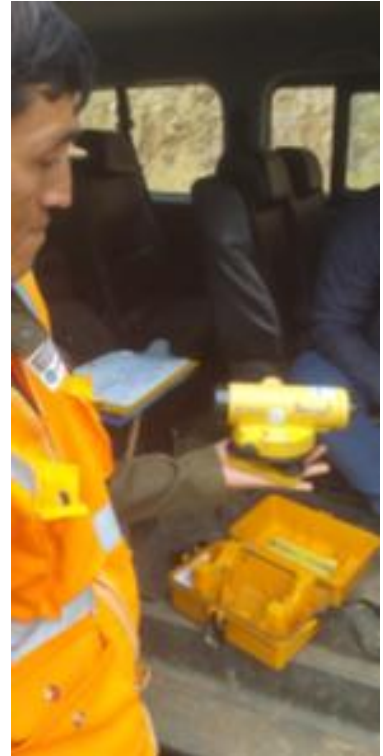
PROGRESIVA KM. 50+000
VISITA DE SEGUIMIENTO Y MONITOREO AL TRAMO 1 (OI.T1) : VERIFICACION DE EQUIPO TOPOGRAFICO UTILIZADO EN CAMPO POR LA SUPERVISIÓN

En la progresiva Km. 50+000 se verifica la utilización de equipo de estación total y nivel (equipos topográficos) perteneciente a la supervisión, donde se chequean las cotas de los muros de concreto armado.

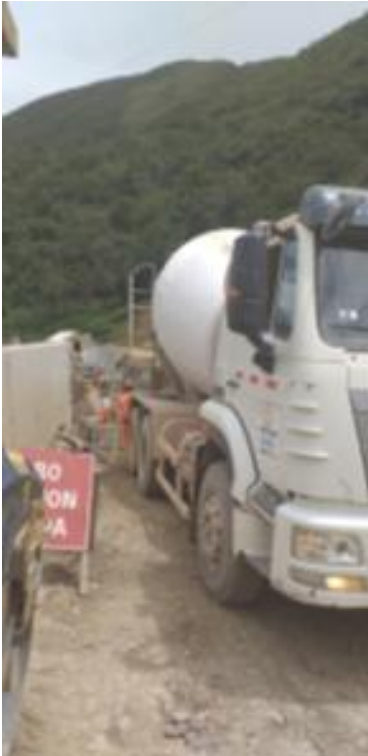
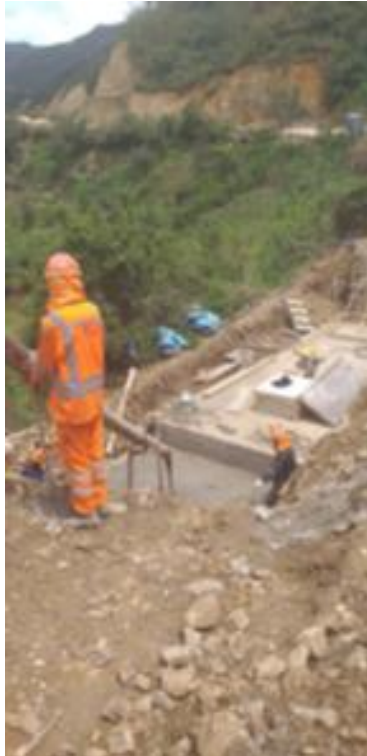
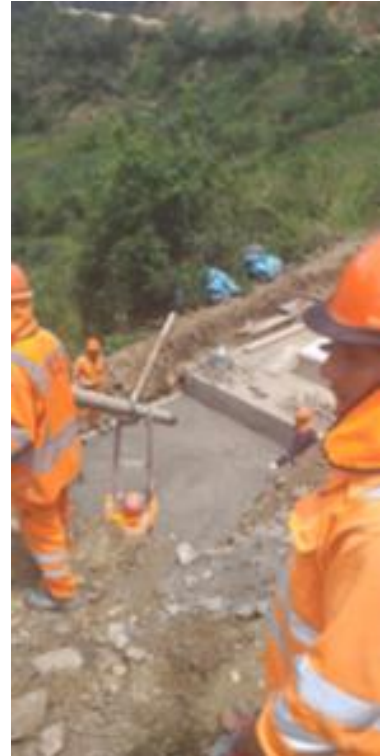
PROGRESIVA KM. 30+535 AL, KM. 30+592
CODIGO: 500 DRENAJE
PARTIDA 501.E EXCAVACION NO CLASIFICADA PARA ESTRUCTURAS
PARTIDA 503.I ENCOFRADO Y DESENCOFRADO
PARTIDA CONCRETO CLASE H (F'C= 100 KG/CM2)

En las progresivas Km. 30+335 al Km. 30+592 se realizó excavación no clasificada para estructuras y actualmente se realiza el vaciado del solado de concreto clase H, encofrado de zapatas y elevación del paño 11 para la construcción de muros ciclópeos , donde se utilizo una excavadora de oruga y herramientas menores, se utiliza una camión mixer trabajan 1 capataz, 1 operador, 10 obreros, 2 vigias

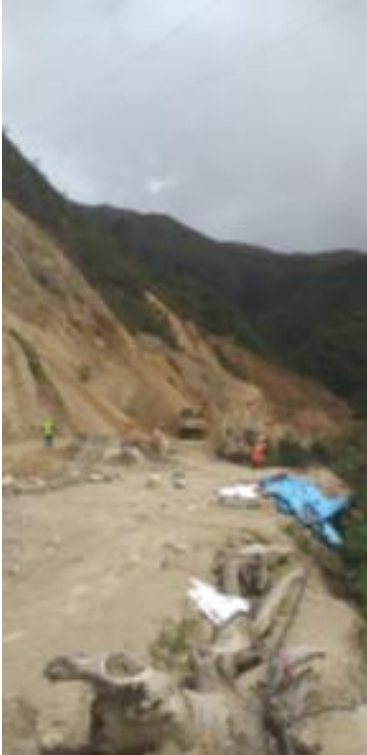
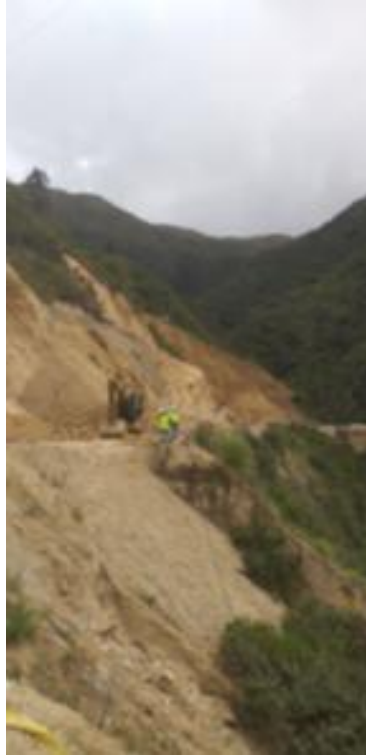
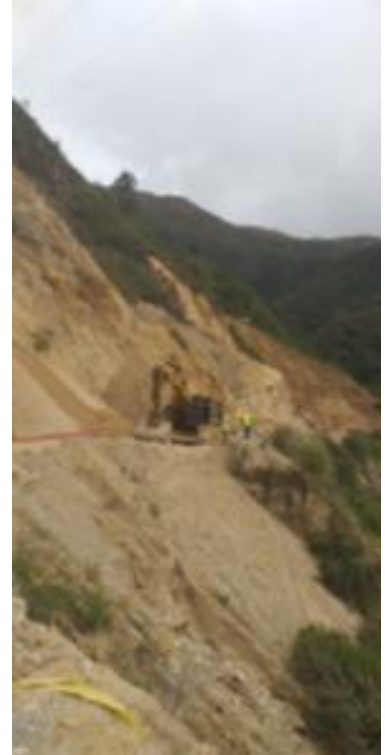
PROGRESIVA KM. 28+300
CODIGO 200 MOVIMIENTO DE TIERRAS
PARTIDA 202.C EXCAVACION EN MATERIAL SUELTO

Entre las Progresivas Km. 28+300 se realiza las excavaciones en material común suelto se utiliza en este sector excavadoras para el corte de talud y banquetas .Se utiliza 2 excavadoras de oruga y se utiliza 15 volquetes: trabajan 1 capataz, 2 operadores, 4 obreros, 2 vigías,15 choferes, en este sector se esta trancando la vía por completo, donde la vía es muy angosta, teniendo acceso libre para los vehículos a las 12 am
