BITACORA ELECTRÓNICA DE OBRA

Confirma Bitacora: Si	Nro Informe: 054-2023-MTC/20.9-Igm	Fecha Informe: 14-03-2023	Nombre De La Obra: Mejoramiento de la Carretera Oyón-Ambo, Tramo II: Dv. Cerro de Pasco-Dv. Chacayan	Personal Encargado: LUZMILA GUERRA MOTTA		
Foto Bitacora:

OBRA: MEJORAMIENTO DE LA CARRETERA OYÓN – AMBO, TRAMO II, DESVIÓ CERRO DE PASCO (KM 181+000) – DV. CHACAYÁN (KM 230+000)

Panel Fotográfico de la Bitacora de Obras

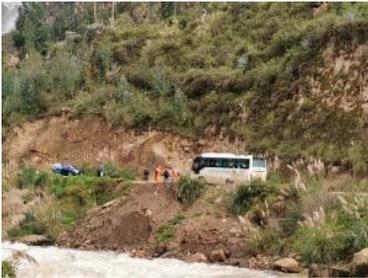
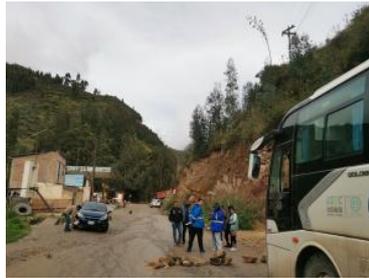
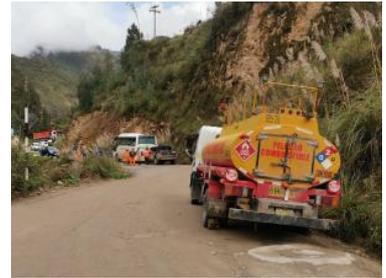
Progresiva: km 214+900 aproximadamente
Bloqueo de Vía a vehículos operados del CCP

En el km 214+900 aproximadamente, se aprecia el cierre de la vía a vehículos operados del CCP. Tomándose conocimiento que dicha actividad estaría siendo realizada por trabajadores y proveedores del CPP debido a temas pendientes de pago.

Siendo aproximadamente las 12.00m. el bloqueo de vía continuaba.

Del Panel Fotográfico n° 1, se reiteró al Contratista la recomendación de cumplir con sus compromisos asumidos y de tener deudas pendientes con sus trabajadores y/o proveedores realizar los pagos correspondientes. En vista que dicho bloqueo ha generado la suspensión temporal de los trabajos programados (entre otros, los descritos en los Paneles Fotográficos N°s 3, 4 y 5), hecho que podría retrasar la ejecución de obra y por tanto el cumplimiento del Calendario de Avance de Obra. Es preciso indicar que el único frente de trabajo que se ha identificado entre el km 200 al km 169+500 es la construcción del muro de sostenimiento en el km 206+030 al km 206+139.49 (Panel Fotográfico N° 2)

Al respecto, se ha sugerido al Contratista, de tener deudas pendientes con trabajadores y/o proveedores pudiera cumplir con el pago respectivo, a fin de evitar retrasos injustificados en el Calendario de avance de obra.

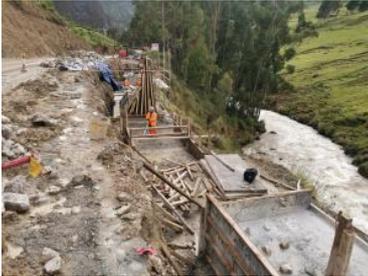
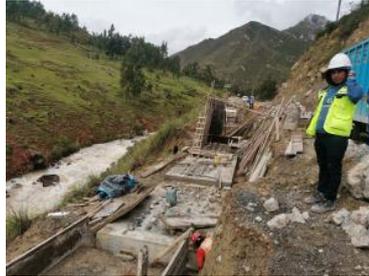
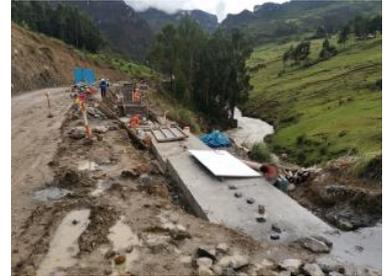
Progresiva: km 206+030 al km 206+139.49
Muro de Sostenimiento
600.OBRAS DE ARTE Y DRENAJE
612.AENCOFRADO Y DEENCOFRADO PARA OBRAS DE ARTE
649.BTUBO DE PVC-SAP CLASE 10, D=2"

Personal aproximado verificado en el frente de trabajo: 4 Operario, 4 Oficial y 6 Peón
Equipos aproximados verificados en el frente de trabajo: Ninguno.

Actividades verificadas por personal profesional, técnico y auxiliar del Contratista y la Supervisión de Obra. Se sugirió el control adecuado de los procesos constructivos a la Supervisión de Obra, a fin de garantizar la calidad y durabilidad de la obra. Así como el cumplimiento de los protocolos de seguridad y salud en el trabajo para la actividad y la adecuada disposición de residuos a fin de su posterior transporte.

Se toma conocimiento que en el frente de trabajo se encuentran laborando personal del Contratista y de las empresas Inversiones y Proyectos San Rafael y Empresa Constructora Duran e Hijos Sociedad Anónima Cerrada.

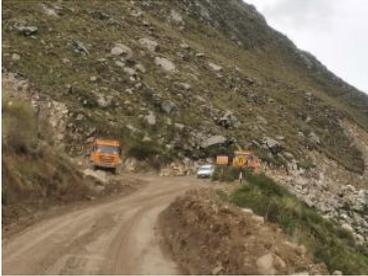
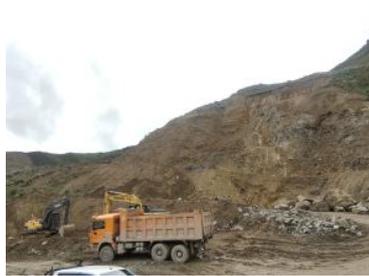
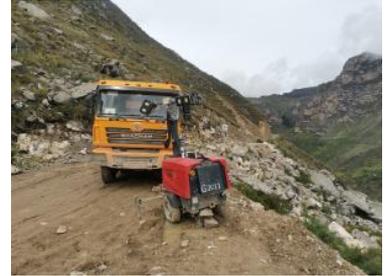
Progresiva: km. 194+500 - Km. 194+700

Equipos aproximados verificados en el frente de trabajo: 2 Excavadora sobre oruga y 2 Volquetes en standby (sin operadores).

Durante la inspección física se aprecia la suspensión de los trabajos en este frente de trabajo, tomándose conocimiento que ello se debería a que el personal no pudo llegar por el cierre de vías realizado en el km 214+900 aproximadamente.

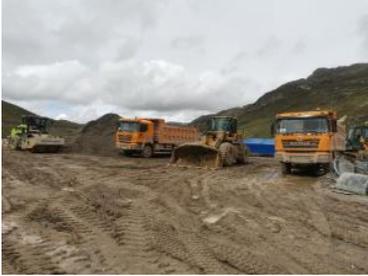
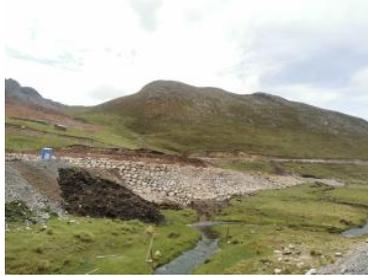
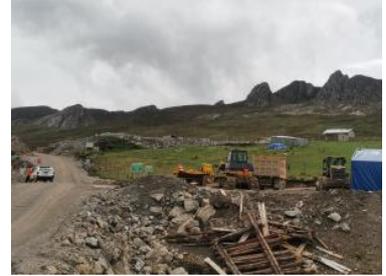
Progresiva: km 187+770 C – DME 16C
PAO N° 05
600OBRAS DE ARTE Y DRENAJE
670.D3Roca acomodada al volteo para DME del Tramo II
900PROTECCION AMBIENTAL
907.CAcondicionamiento de desechos y material excedente

Personal aproximado verificado en el frente de trabajo: 1 Guardian Nocturno
Equipos aproximados verificados en el frente de trabajo: 1 Tractor sobre oruga, 1 Rodillo, 1 Cargador Frontal y 2 Volquetes en standby (sin operadores).
Durante la inspección física se aprecia la suspensión de los trabajos en este frente de trabajo, tomándose conocimiento que ello se debería a que el personal no pudo llegar por el cierre de vías realizado en el km 214+900 aproximadamente.

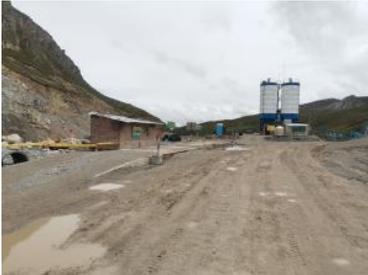
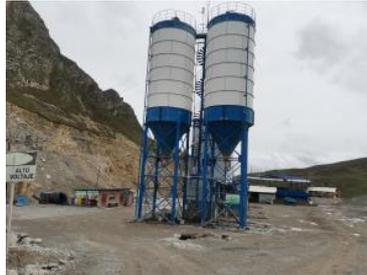
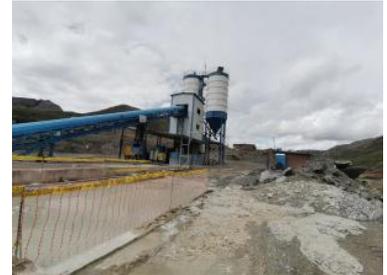
Progresiva: km 188+030
PLANTA CHANCADORA Y DE CONCRETO

Personal aproximado verificado en el frente de trabajo: Ninguno
Equipos aproximados verificados en el frente de trabajo: 1 Planta Chancadora y 1 Planta de Concreto en standby (sin operadores).

Durante la inspección física se aprecia la suspensión de los trabajos en la planta chancadora y de concreto ubicadas en el sector km 188+030, tomándose conocimiento que ello se debería a que el personal no pudo llegar por el cierre de vías realizado en el km 214+900 aproximadamente.

La Supervisión de Obra refiere que la planta Chancadora no se encuentra en funcionamiento desde que se reiniciaron las actividades de ejecución de obra en el mes de enero 2023.

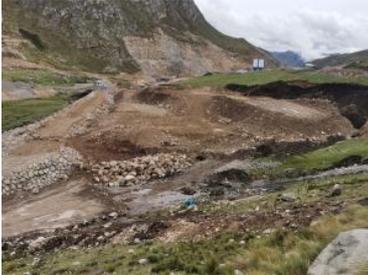
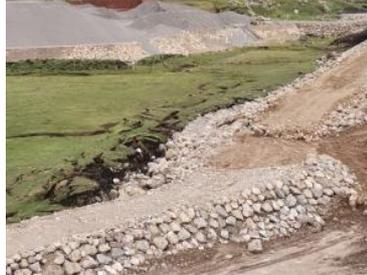
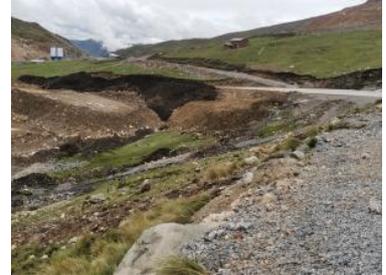
Progresiva: km 187+770 C – DME 16C
COLAPSO PARCIAL DE DIQUE (ROCA ACOMODADA)

En longitud aproximada de 15 m, se aprecia el colapso del dique (roca acomodada) ejecutada por el Contratista y verificada por la Supervisión de Obra.

Al respecto, la Supervisión de Obra refiere que estarían realizando evaluaciones y estudios a fin de determinar las causas de dicho colapso de forma tal, de plantear soluciones integrales y definitivas al problema descrito.

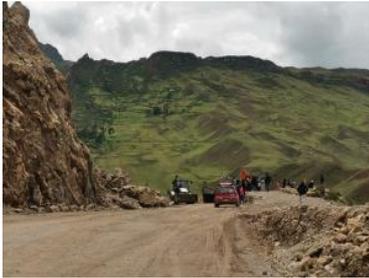
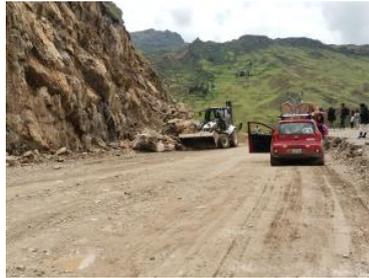
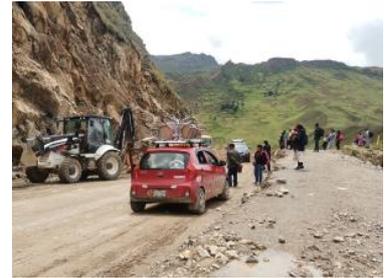
Progresiva: km 202+500 aproximadamente
LIMPIEZA DE PLATAFORMA POR TERCEROS

En el sector km 202+500 aproximadamente se ha presentado deslizamiento de piedras de grandes dimensiones obstruyendo el tránsito vehicular a vehículos de carga y buses interprovinciales.

Es obligación del Contratista mantener la transitabilidad de la vía, sin embargo, se aprecia una retroexcavadora de propiedad particular limpiando la plataforma de la vía a fin de dar pase a los vehículos de carga y buses interprovinciales.

Al respecto, el Contratista refiere que no ha podido llegar al lugar del deslizamiento de piedras de grandes dimensiones para la limpieza del caso, debido al cierre de vías realizado en el km 214+900 aproximadamente.

Del Panel Fotográfico n° 7, se recomienda instar al Contratista en el cumplimiento de sus obligaciones contractuales en el marco del Contrato de Obra n° 167-2018-MTC/20.2

Por lo que, se reitero al Contratista la recomendación de cumplir con sus compromisos asumidos y de tener deudas pendientes con sus trabajadores y/o proveedores realizar los pagos correspondientes.
