BITACORA ELECTRÓNICA DE OBRA

Confirma Bitacora:	Nro Informe:	Fecha Informe:	Nombre De La Obra:	Personal Encargado:
Si	055-2023-MTC/20.9-Igm	15-03-2023	Mejoramiento de la Carretera Oyón-Ambo, Tramo II: Dv. Cerro de Pasco-Dv. Chacayan	LUZMILA GUERRA MOTTA

OBRA: MEJORAMIENTO DE LA CARRETERA OYÓN – AMBO, TRAMO II, DESVIÓ CERRO DE PASCO (KM 181+000) – DV. CHACAYÁN (KM 230+000)

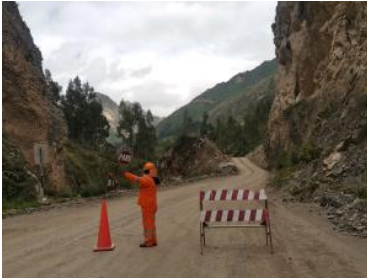
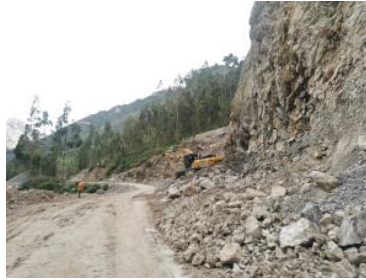
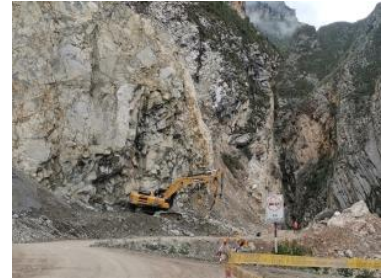
Progresiva: km 207+350 aproximadamente
100.0TRABAJOS PRELIMINARES
103.AMANTENIMIENTO DE TRANSITO Y SEGURIDAD VIAL

Personal aproximado verificado en el frente de trabajo: 1 Capataz, y 2 Vigia.
Equipos aproximados verificados en el frente de trabajo: 1 Excavadora sobre oruga y 3 volquetes con sus respectivos operadores.

Se toma conocimiento que el material excedente es transportado al DME S3 – km 202+000

Actividades verificadas por personal profesional, técnico y auxiliar del Contratista y de la Supervisión de Obra. Se sugirió el control adecuado de los procesos constructivos a la Supervisión de Obra, a fin de garantizar la calidad y durabilidad de la obra. Así como el cumplimiento de los protocolos de seguridad y salud en el trabajo para la actividad y la adecuada disposición de residuos a fin de su posterior transporte.

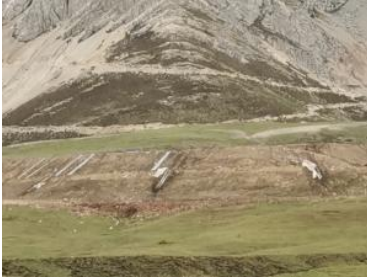
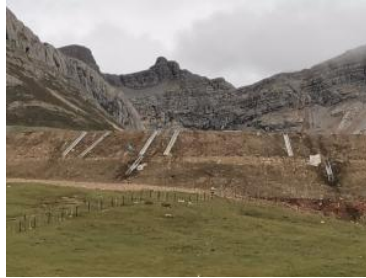
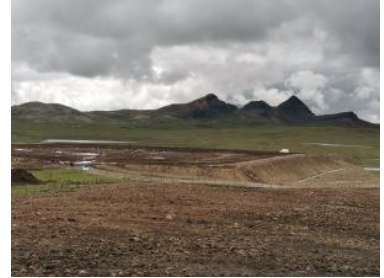
Progresiva: km 169+560 LI - DME 10
600.OBRAS DE ARTE Y DRENAJE
601.AExcavación no clasificada para estructura
610.EConcreto clase E (F'c=175 kg/cm2)
612.AEncofrado y desencofrado para obras de arte
635.DCuneta de banquetta revestida

Personal aproximado verificado en el frente de trabajo: Ninguno.
Equipos aproximados verificados en el frente de trabajo: Ninguno.

El Contratista mediante Carta N° 130-2023/CCP-SDOCHA, presentó la programación semanal de actividades para el periodo comprendido entre el 13 al 19 de marzo de 2023, en la cual, incluye actividades relacionadas por proceso constructivo a la construcción de Cuneta de banquetta revestida en el DME 10 - km 169+560 LI, sin embargo, al momento de la inspección física no se aprecia ejecución alguna relacionada a la construcción de la estructura citada.

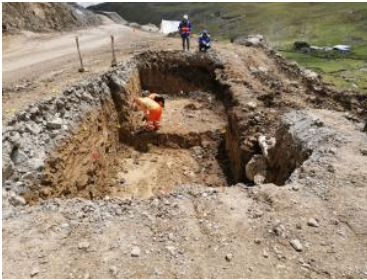
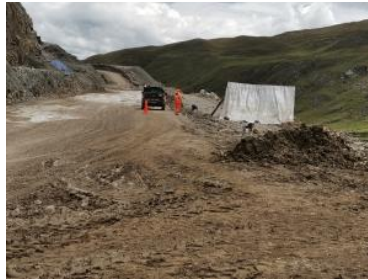
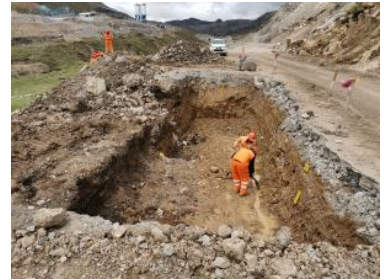
Progresiva: km 188+545.83 al km 188+554.83 - Muro de Sostenimiento
Progresiva: km 188+547.66 – Alcantarilla TMC D=48”
600.0OBRAS DE ARTE Y DRENAJE
601.AEXCAVACION NO CLASIFICADA PARA ESTRUCTURA

Personal aproximado verificado en el frente de trabajo: 1 Capataz, 1 Oficial, 2 Ayudante y 1 Vigía.
Equipos aproximados verificados en el frente de trabajo: 1 Retroexcavadora con operador.

Actividades verificadas por personal profesional, técnico y auxiliar del Contratista y de la Supervisión de Obra. Se sugirió el control adecuado de los procesos constructivos a la Supervisión de Obra, a fin de garantizar la calidad y durabilidad de la obra. Así como el cumplimiento de los protocolos de seguridad y salud en el trabajo para la actividad y la adecuada disposición de residuos a fin de su posterior transporte.
