BITACORA ELECTRÓNICA DE OBRA

Confirma Bitacora: Si	Nro Informe: 056- 2023- MTC/ 20.9- Igm	Fecha Informe: 16- 03- 2023	Nombre De La Obra: Mejoramiento de la Carretera Oyón- Ambo, Tramo II: Dv. Cerro de Pasco- Dv. Chacayan	Personal Encargado: LUZMILA GUERRA MOTTA		
Foto Bitacora:

OBRA: MEJORAMIENTO DE LA CARRETERA OYÓN – AMBO, TRAMO II, DESVIÓ CERRO DE PASCO (KM 181+000) – DV. CHACAYÁN (KM 230+000)

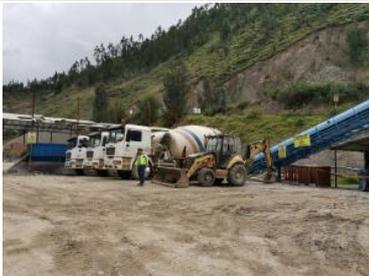
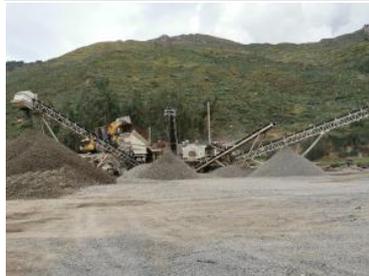
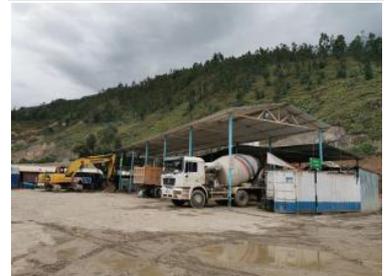
Progresiva: km 219+650
Planta Industrial - Lucmapampa
Verificación in sito de equipo y maquinaria con que cuenta el contratista

Con la participación de representantes del Contratista y Supervisión de Obra se realizó la inspección visual en campo a fin de verificar los equipos y maquinaria con los que cuenta el Contratista, verificándose:

La planta de Concreto en operaciones.

La malla vibratoria con cinco (5) fajas en operaciones.

En el almacén se cuentan con equipos menores como plancha compactadora tipo plancha, cortadoras de pavimento, equipo para pintar, peines metálico texturizador y Grupos Electrógenos.

Durante la inspección física se ha verificado en operaciones los siguientes equipos:

- 6 Und Camión Mixer
- 5 Und Excavadora Sobre Orugas
- 2 Und Tractor Oruga
- 1 Und Rodillo Liso Vibratorio Manual
- 3 Und Cargador S/Llanta
- 1 Und Motoniveladora
- 3 Und Retroexcavadora
- 1 Und Minicargador
- 23 Und Volquete
- 2 Und Camión Baranda de 3ton
- 2 Und Camión Cisterna de Agua
- 3 Und Camioneta Pick Up 4x2
- 1 Und Cama Baja
- 1 Und Camión Cisterna de Combustible
- 2 Und Bus
- 1 Und Ambulancia
- 1 Und Motobomba
- 2 Und Planta de Concreto
- 5 Und Vibrador de Concreto
- 3 Und Zaranda Estática
- 1 Und Zaranda Vibratoria
- 2 Und Estación Total con Tres Prismas
- 4 Und Nivel Topográfico
- 4 Und Grupo Eléctrico

Respecto a los Paneles Fotográficos n°s 1 y 2 se ha recomendado al Contratista contar con la maquinaria y equipos necesarios para la construcción de la obra y en condiciones operativas a fin del cumplimiento del Calendario de Avance de Obra, del mismo modo se recomendó al Contratista y Supervisión de Obra el cumplimiento de las estipulaciones contractuales descritas en el Contrato de Obra n° 167-2018-MTC/20.2 y Contrato de Servicios de Consultoría n° 147-2018-MTC/20.2.

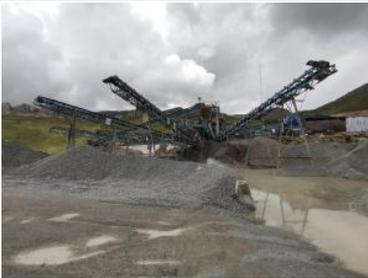
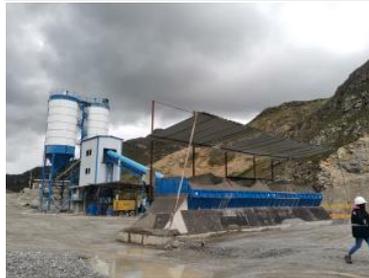
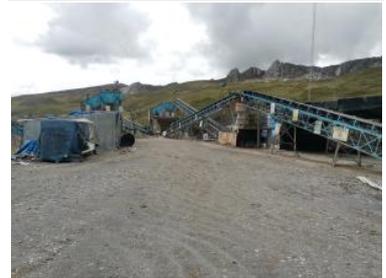
2

Progresiva: km 188+030

Planta chancadora y de Concreto

Verificación in sito de equipo y maquinaria con que cuenta el contratista

La planta de Concreto se encuentra en operaciones.

LA PLANTA CHANCADORA PRIMARIA Y TERCIARIA Y EQUIPO PARA LAVADO DE AGRAGADO NO SE ENCUENTRAN OPERATIVAS, TOMÁNDOSE CONOCIMIENTO QUE NO ESTARÍAN EN OPERACIONES DESDE HACE ALGUNAS SEMANAS.
