## BITACORA ELECTRÓNICA DE OBRA

<b>Confirma Bitacora:</b> Si	<b>Nro Informe:</b> 058 - 2023 - MTC/ 20.9 - Igm	<b>Fecha Informe:</b> 18 - 03 - 2023	<b>Nombre De La Obra:</b> Mejoramiento de la Carretera Oyón- Ambo, Tramo II: Dv. Cerro de Pasco- Dv. Chacayan	<b>Personal Encargado:</b> LUZMILA GUERRA MOTTA		
<b>Foto Bitacora:</b>  	<b>Foto Bitacora 2:</b>  	<b>Foto Bitacora 3:</b> <a href="#">Ver imagen completa</a>	<b>Foto Bitacora 4:</b> <a href="#">Ver imagen completa</a>	<b>Foto Bitacora 5:</b> <a href="#">Ver imagen completa</a>	<b>Foto Bitacora 6:</b> <a href="#">Ver imagen completa</a>

OBRA: MEJORAMIENTO DE LA CARRETERA OYÓN – AMBO, TRAMO II, DESVIÓ CERRO DE PASCO (KM 181+000) – DV. CHACAYÁN (KM 230+000)

## Panel Fotográfico de la Bitacora de Obras

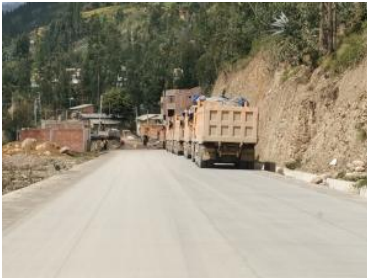
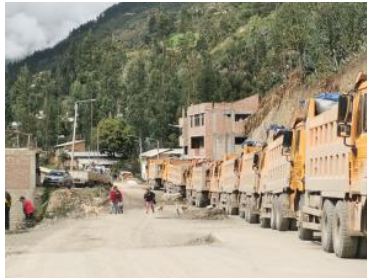
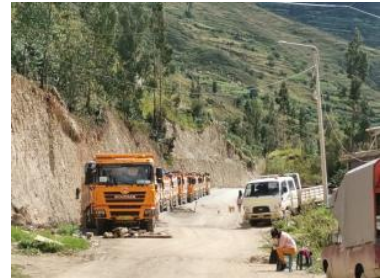
Progresiva: km 223+380.00 aproximadamente  
Cierre de vía a vehículos operados del Contratista

Al momento de la inspección física, se aprecia que pobladores del sector de Michivilca realizaron el cierre de vía a vehículos operados del Contratista, verificándose la imposibilidad de tránsito de 1 camión baranda y 15 volquetes en el sector. Hecho que podría limitar el cumplimiento de los trabajos programados, y de ser el caso posibles retrasos en el plazo de ejecución de obra.

Al respecto los pobladores del sector de Michivilca refirieron que la medida de fuerza asumida obedece a la falta de atención por parte del Contratista, ya que, de forma reiterada le habrían solicitado la reparación del buzón provisional construido por éstos a efectos de la construcción del puente Menor Michivilca, el cual colapso y, a la fecha viene descargando sus aguas al río del mismo nombre contaminándolo. Hecho que estaría causando enfermedades cutáneas y gastrointestinales sobre todo en su población infantil.

El hecho se ha comunicado a la Supervisión de obra a fin de las acciones correspondientes en el marco de sus atribuciones.

Del Panel Fotográfico n° 1, se ha recomendado al Contratista el dialogo permanente con los afectados a fin de evitar conflictos sociales como el presentado en el sector de Michivilica y por tanto posibles riesgos de retraso en el plazo de ejecución de obra. Del mismo modo se ha comunicado a la Supervisión de obra a fin de las acciones correspondientes en el marco de sus atribuciones.

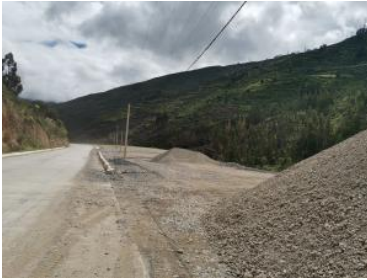
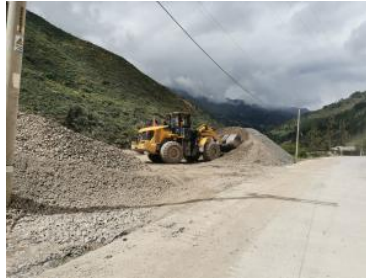
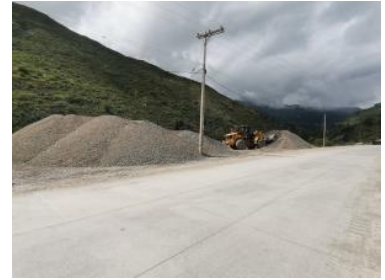
Progresiva: km 220+100 - Km 220+500  
DME's 25, 25A, 26, 26A y 27

Personal aproximado verificado en el frente de trabajo: 1 Controlador  
Equipos aproximados verificados en el frente de trabajo: 1 Cargador Frontal y 2 Volquetes.

Se aprecia la ejecución de actividades relacionadas a carguío y transporte de material pétreo, en vista que plataforma del DME viene siendo utilizada como acopio temporal de material pétreo.

El Contratista mediante Carta N° 130-2023/CCP-SDOCHA, presentó la programación semanal de actividades para el periodo comprendido entre el 13 al 19 de marzo de 2023, en la cual, incluye actividades relacionadas a la ejecución de las partidas 907.C Acondicionamiento de Desechos y Material Excedente y 907.H Revegetación (Instalaciones Auxiliares), en el DME km 220+500 - Km 220+800, sin embargo, durante la inspección física no se aprecia ejecución alguna relacionada a las partidas descritas.

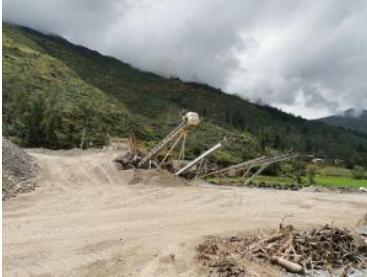
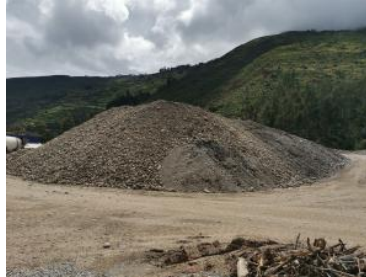
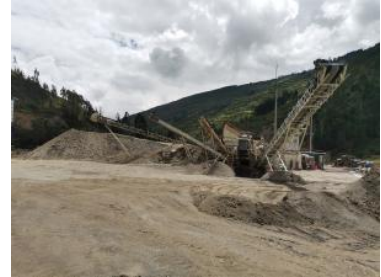
Progresiva: km 219+650 LI  
Planta Chancadora

Equipos aproximados verificados en el frente de trabajo: 1 planta de chancado primario con cuatro (4) fajas transportadoras para material de sub base, piedra de 1½", piedra de ¾" y arena para producción de concreto respectivamente.

Al momento de la inspección física no se aprecia actividad alguna en la planta chancadora, al respecto el Contratista refirió que se tuvo inconvenientes con el fluido eléctrico motivo por el cual, se suspendió temporalmente los trabajos en la planta chancadora primaria.

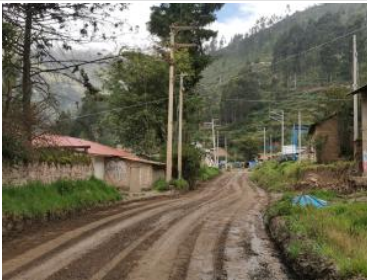
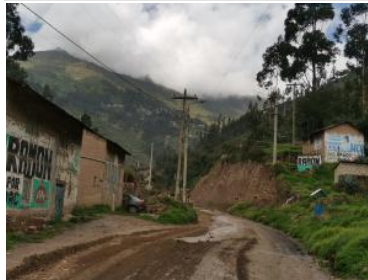
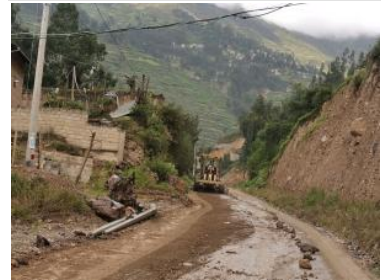
Progresiva: km 223 al km 216 aproximadamente  
100.0TRABAJOS PRELIMINARES  
103.AMANTENIMIENTO DE TRANSITO Y SEGURIDAD VIAL

Personal aproximado verificado en el frente de trabajo: 1 Personal de Piso.  
Equipos aproximados verificados en el frente de trabajo: 1 Motoniveladora con operador.

Actividades verificadas por personal profesional, técnico y auxiliar del Contratista y de la Supervisión de Obra. Se sugirió el control adecuado de los procesos constructivos a la Supervisión de Obra, a fin de garantizar la calidad y durabilidad de la obra. Así como el cumplimiento de los protocolos de seguridad y salud en el trabajo para la actividad y la adecuada disposición de residuos a fin de su posterior transporte.
