BITACORA ELECTRÓNICA DE OBRA

Confirma Bitacora:	Nro Informe:	Fecha Informe:	Nombre De La Obra:	Personal Encargado:
Si	0045	22 - 03 - 2023	Corredor Vial: Huánuco - La Unión-Huallanca, Dv. Antamina/Emp. PE-3N (Tingo Chico) - Nuevas Flores - Llata - Antamina, Tramo I	BORIS WALTER AYLLÓN CARCELÉN

NUMERO DE INFORME No. 0045-2023
 CONTRATO DE OBRA: No. 127-2018-MTC/ 20
 EMPRESA CONTRATISTA: CHINA RAILWAY 20 BUREAU GROUP CORPORATION
 OBRA: "CONSERVACIÓN POR NIVELES DE SERVICIO Y OPERACIÓN DEL CORREDOR VIAL; HUANUCO- LA UNION- HUALLANCA –DV. ANTAMINA – EMP.PE 3N" (TINGO CHICO) - NUEVAS FLORES - LLATA- ANTAMINA - TRAMO 1 LONGITUD: 52.92 KMS.
 MONTO DEL CONTRATO : S/ 1,241,495,685.46 INCLUYE IGV
 MONTO DEL CONTRATO TRAMO 1 (OI-1) ; S/ 323,942,616.32 Nuevo Monto del Presupuesto OI-1 S/ 395 427 697,64 Inc. I.G.V con precios a junio 2018
 SUPERVISOR: CONSORCIO SUPERVISOR LOUIS BERGER - HOB
 CONTRATO DE CONSULTORIA DE OBRA N° 144 -2018-MTC/20.2
 MONTO DEL CONTRATO DE CONSULTORIA: S/. 123,625,905,13 INCLUYE IGV
 MONTO ASIGNADO AL PRIMER TRAMO (PRIMER EQUIPO) : S/ 27,450,314.74 INCLUYE IGV
 LA OBRA ACTUALMENTE SE ENCUENTRA EN EJECUCION

- VISITA DE SEGUIMIENTO Y MONITOREO A LAS OFICINAS DE LA SU

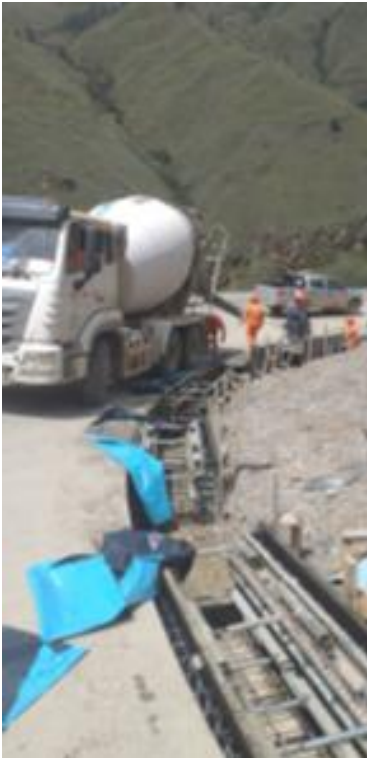
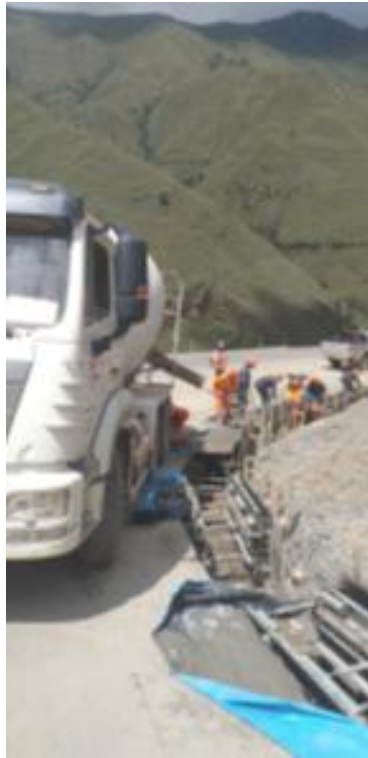
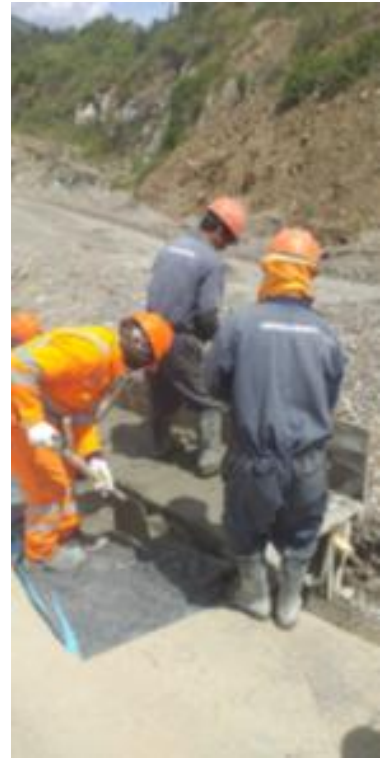
PROGRESIVAS KM. 21+710 AL KM. 21+800 lado izquierdo
CODIGO 500 DRENAJE
PARTIDA 501-E EXCAVACION NO CLASIFICADA PARA ESTRUCTURAS
PARTIDA 503.H CONCRETO CLASE H (F'C= 100 KG/CM2)
PARTIDA 503.T ENCOFRADO Y DESENCOFRADO
PARTIDA 504.A ACERO DE REFUERZO
PARTIDA 503.E CONCRETO CLASE H (F'C= 175 KG/CM2)

En las progresivas Km. 21+710 al Km. 21+800 se verifica que se ha realizado la excavación no clasificada para estructuras y el vaciado de solado de concreto de F'c= 100 kg/cm2 y se esta realizando el encofrado, la colocación de acero de refuerzo y el vaciado de concreto de F'c= 175 kg/cm2 para la construcción de cunetas tipo 2, en el lado izquierdo de la vía, Se utiliza camión mixer, herramientas menores, trabajan: 1 capataz, 1 operador de mixer.12 obreros

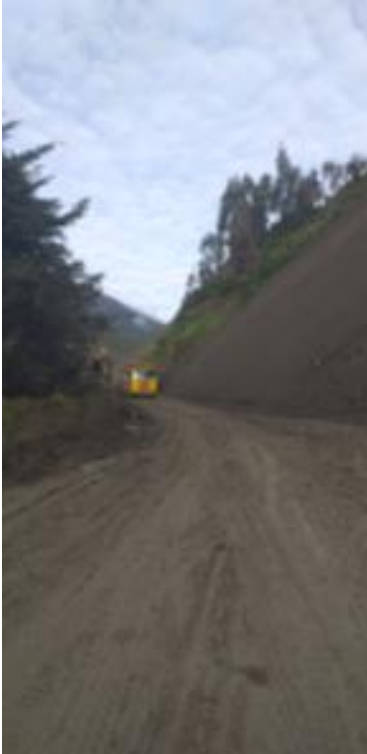
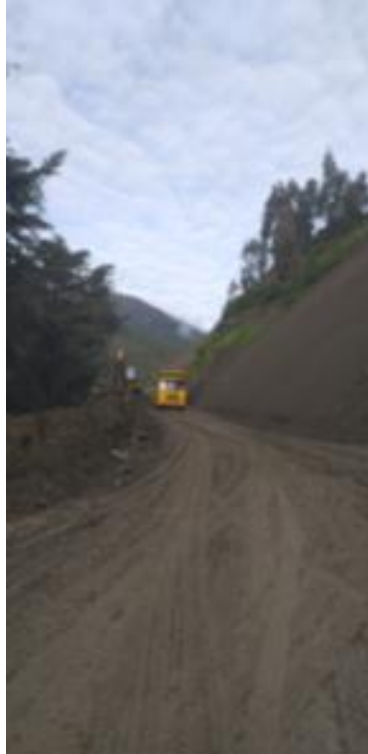
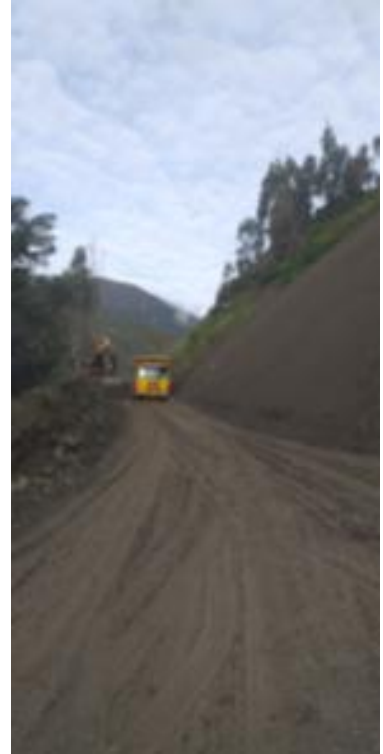
PROGRESIVA KM. 24+000
VISITA DE SEGUIMIENTO Y MONITOREO AL TRAMO 1 (OI-T1): INICIO DE ACTIVIDAD DE REMOCIÓN DE DERRUMBES
CODIGO: 200 MOVIMIENTO DE TIERRAS
PARTIDA 203.A REMOCION DE DERRUMBES

En la progresiva KM. 24+300 se realiza visita de seguimiento y monitoreo al tramo 1 (OI-T1), donde se realiza actividades de remoción de derrumbes en el sector. Se verifica la utilización de una excavadora de oruga, trabajan: 1 capataz, 4 obreros 1 operador, 2 vigías.

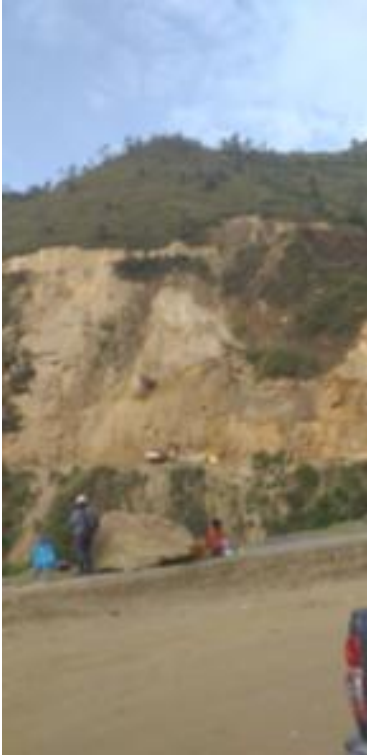
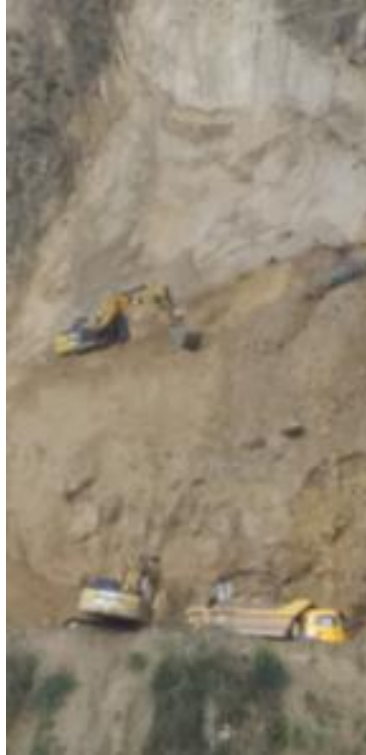
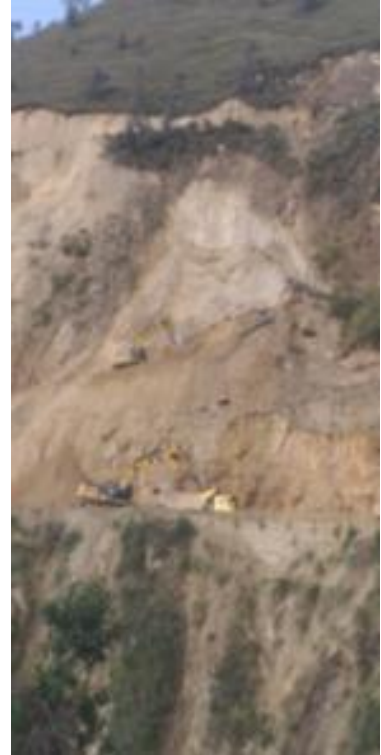
PROGRESIVA KM. 28+000 A KM. 29+000
CODIGO 200 MOVIMIENTO DE TIERRAS
PARTIDA 202.C EXCAVACION DE MATERIAL SUELTO

En las Progresivas Km. 28+000 a Km. 29+000 se realiza la excavación en material común suelto se utiliza 2 excavadoras para el corte de talud y banquetas en este sector se utiliza 2 excavadoras para el corte y otra para la limpieza de la vía y carga del material , se utiliza 20 volquetes: trabajan 1 capataz, 4 operadores, 4 obreros, 2 vigías, 20 choferes

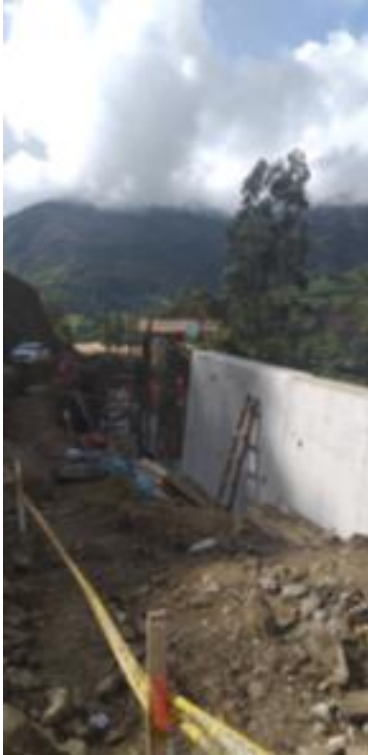
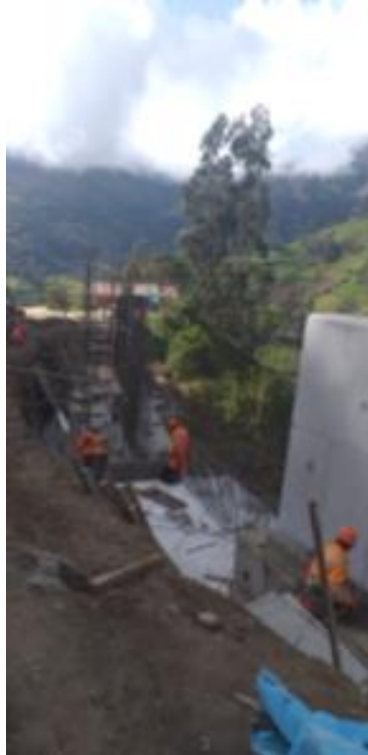
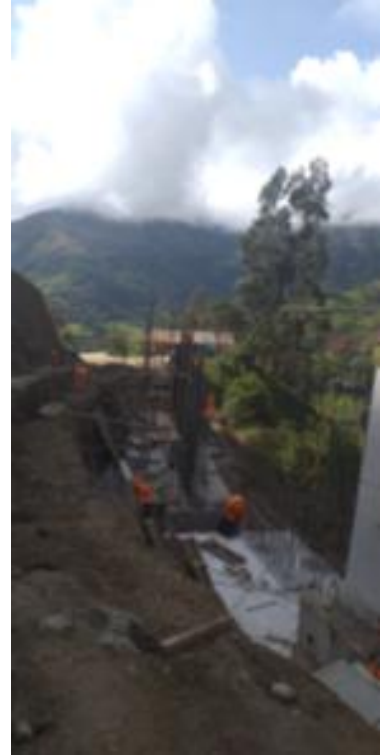
PROGRESIVA KM. 30+580
CODIGO: 500 DRENAJE
PARTIDA 504. A ACERO DE REFUERZO
PARTIDA 503.I ENCOFRADO Y DESENCOFRADO

En las progresivas Km. 30+580 se ha realizado la colocación de acero de refuerzo y actualmente se realiza el encofrado de elevación para la construcción de muros de concreto armado, donde se utiliza herramientas menores, trabajan 1 capataz, 1 operador, 6 obreros

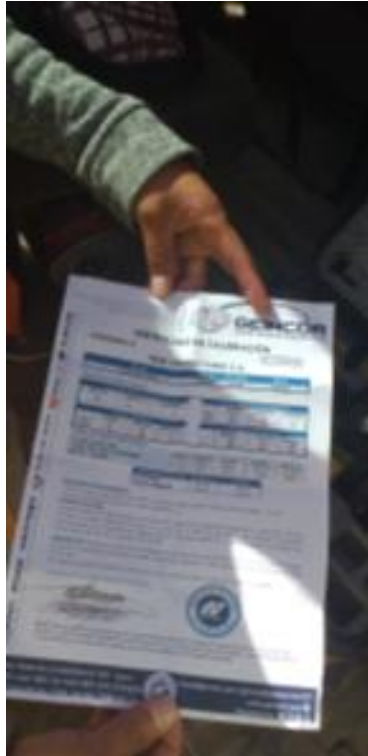
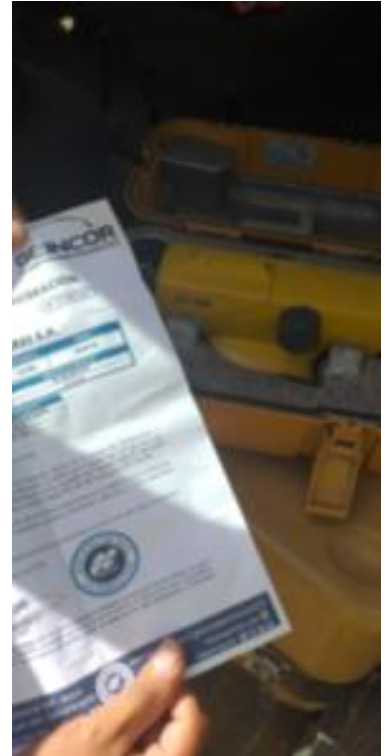
VISITA DE SEGUIMIENTO Y MONITOREO DEL TRAMO 1: VERIFICACION DE RECURSOS EN CAMPO DE LA SUPERVISION (ESTACION TOTAL Y NIVEL)

En la progresiva Km. 30+580 se realiza visita de seguimiento y monitoreo a los recursos utilizados por la Supervisión, se verifica la utilización de estación total y nivel utilizado por el topografo de la supervisión. En campo hay dos equipos topográficos y 2 topógrafos con sus auxiliares de trabajo

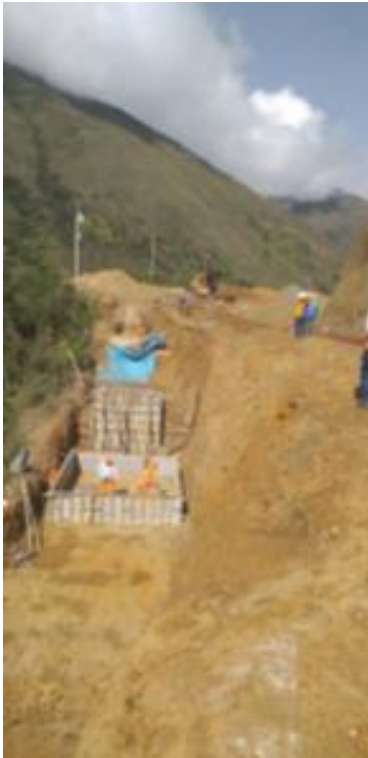
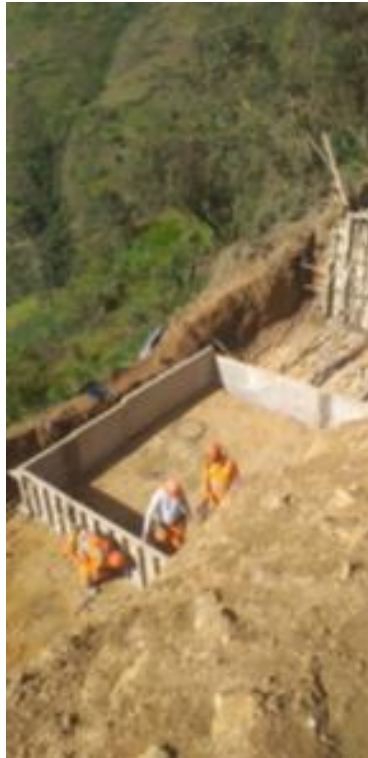
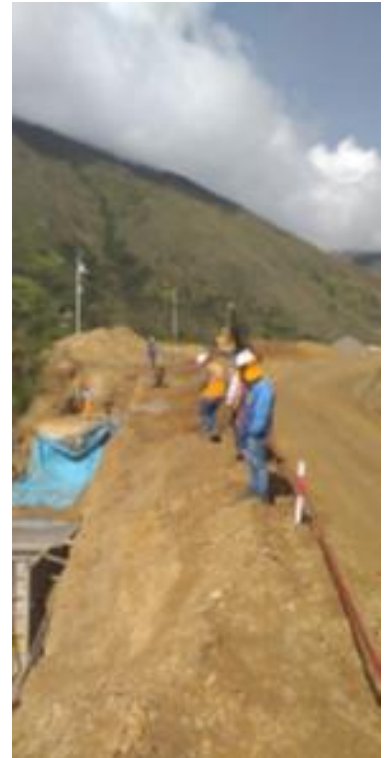
PROGRESIVA KM. 30+680
CODIGO: 500 DRENAJE
PARTIDA 501.E EXCAVACION NO CLASIFICADA PARA ESTRUCTURAS
PARTIDA 503.I ENCOFRADO Y DESENCOFRADO

En la progresiva Km. 30+680 se realiza excavación no clasificada para estructuras y encofrado de zapatas para la construcción de muros de concreto armado , donde se utilizo una excavadora de oruga y herramientas menores, trabajan 1 capataz, 1 operador, 10 obreros, 2 vigias

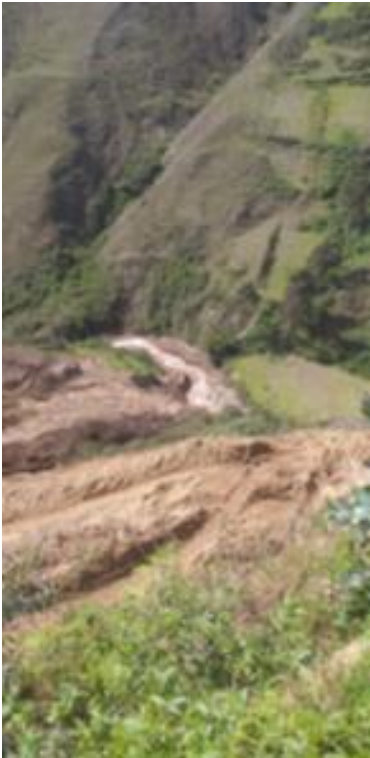
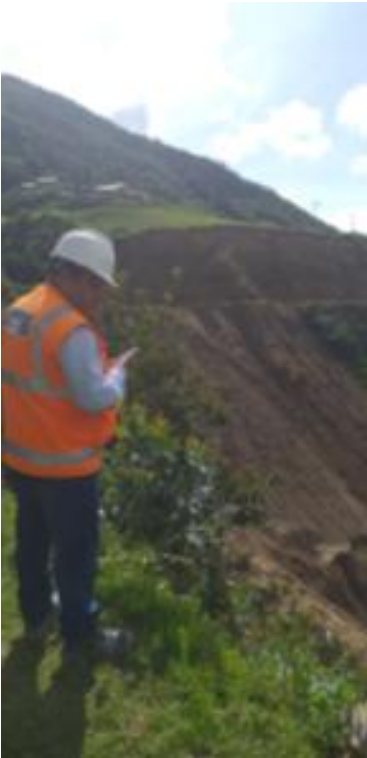
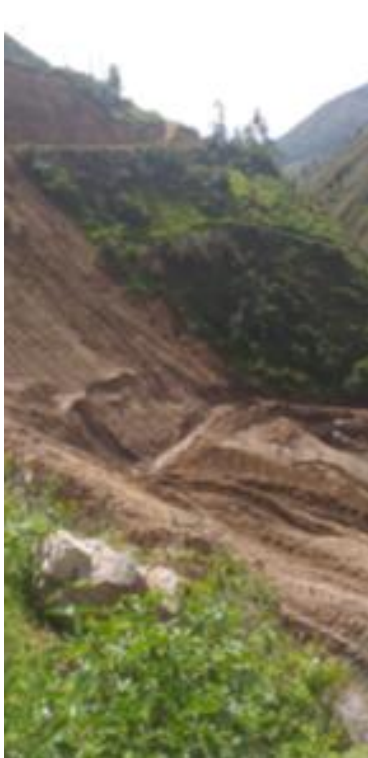
PROGRESIVA KM. 33+300
VISITA DE SEGUIMIENTO Y MONITOREO AL TRAMO 1: DME (PARALIZACION DE TRANPORTE DE MATERIAL EXCEDENTE AL SITIO)
CODIGO 900 PROTECCION AMBIENTAL
CODIGO 910 PROGRAMA DE ABANDONO DE OBRA
PARTIDA 901.A DISPOSICION Y CONFORMACION DE DEPOSITOS DE MATERIAL EXCEDENTE:

En la progresiva Km. 33+300 se ubica un nuevo DME aprobado donde se ha paralizado la disposición y conformación del material excedente, por el derrame del material por existencia de ojo de agua donde se utilizo una excavadora de oruga para la limpieza de la zona baja, Actualmente no se esta realizando el transporte de material excedente a este lugar hasta que lo autorice la Supervisión,

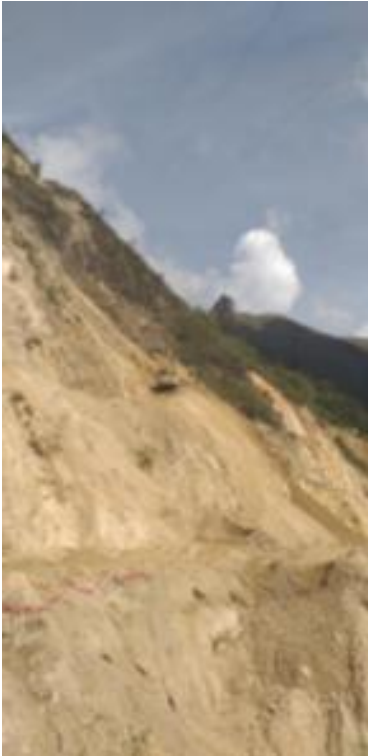
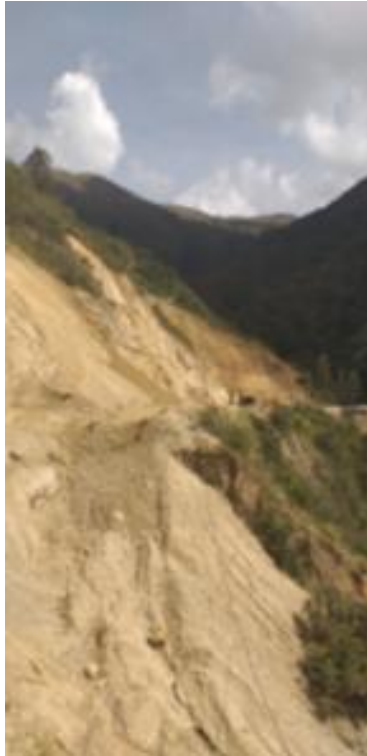
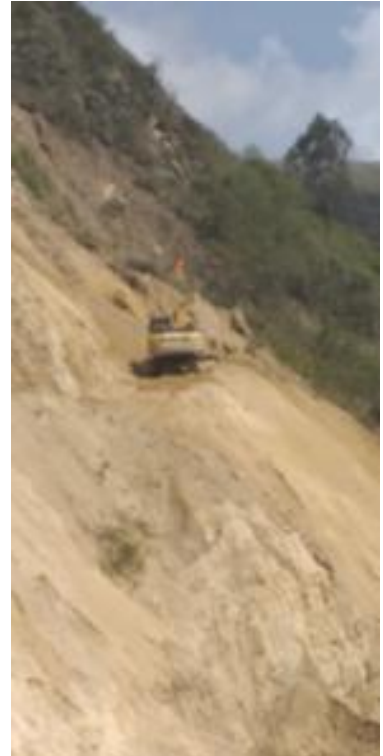
PROGRESIVA KM. 28+300
CODIGO 200 MOVIMIENTO DE TIERRAS PARTIDA 202.C EXCAVACION DE MATERIAL SUELTO

En la Progresiva Km. 28+300 se realiza la excavación en material común suelto se utiliza excavadoras para el corte de talud y banquetas en este sector se utiliza 2 excavadoras para el corte y otra para la limpieza de la vía y carga del material , se utiliza 20 volquetes: trabajan 1 capataz, 4 operadores, 4 obreros, 2 vigías, 20 chóferes

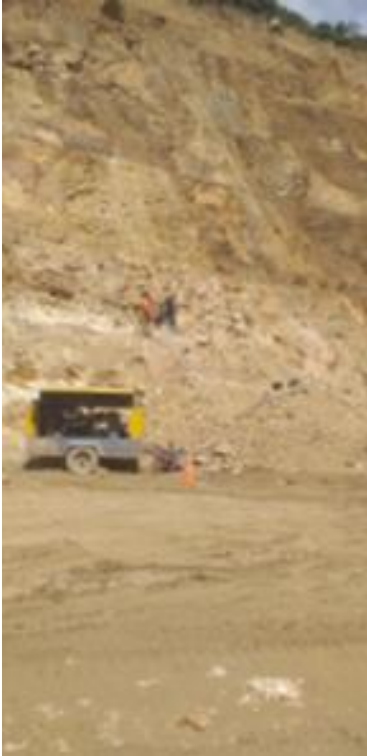
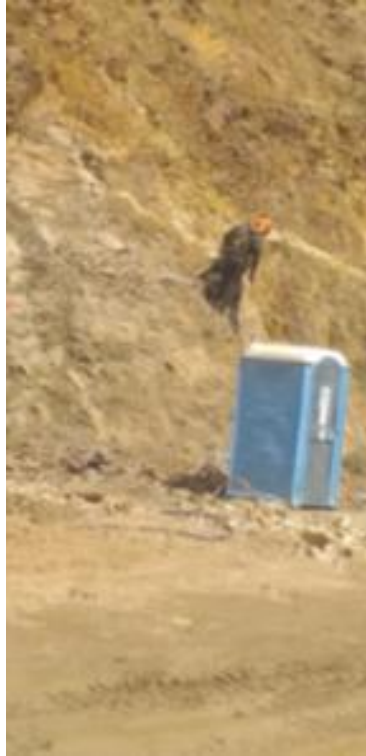
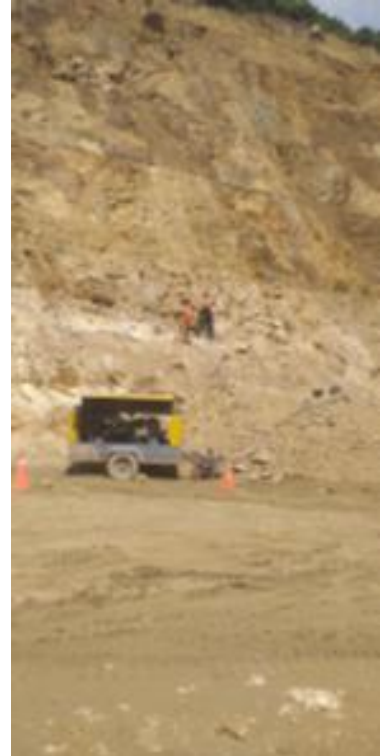
PROGRESIVA KM. 28+000
CODIGO 200 MOVIMIENTO DE TIERRAS
PARTIDA 202.A EXCAVACION EN ROCA FIJA

En la Progresiva Km. 28+000 se realiza las excavaciones en roca fija se utiliza para el corte de talud y banquetas un compresor y dos martillos para cortar la roca fija, trabajan 1 capataz, 1 operario de compresor y 4 obreros
