## BITACORA ELECTRÓNICA DE OBRA

Confirma Bitacora:	Nro Informe:	Fecha Informe:	Nombre De La Obra:	Personal Encargado:
Si	0046	23 - 03 - 2023	Corredor Vial: Huánuco - La Unión-Huallanca, Dv. Antamina/Emp. PE-3N (Tingo Chico) - Nuevas Flores - Llata - Antamina, Tramo I	BORIS WALTER AYLLÓN CARCELÉN

NUMERO DE INFORME No. 0046-2023  
 CONTRATO DE OBRA: No. 127-2018-MTC/ 20  
 EMPRESA CONTRATISTA: CHINA RAILWAY 20 BUREAU GROUP CORPORATION  
 OBRA: "CONSERVACIÓN POR NIVELES DE SERVICIO Y OPERACIÓN DEL CORREDOR VIAL; HUANUCO- LA UNION- HUALLANCA –DV. ANTAMINA – EMP.PE 3N" ( TINGO CHICO) - NUEVAS FLORES - LLATA- ANTAMINA - TRAMO 1 LONGITUD: 52.92 KMS.  
 MONTO DEL CONTRATO : S/ 1,241,495,685.46 INCLUYE IGV  
 MONTO DEL CONTRATO TRAMO 1 ( OI-1) ; S/ 323,942,616.32 Nuevo Monto del Presupuesto OI-1 S/ 395 427 697,64 Inc. I.G.V con precios a junio 2018  
 SUPERVISOR: CONSORCIO SUPERVISOR LOUIS BERGER - HOB  
 CONTRATO DE CONSULTORIA DE OBRA N° 144 -2018-MTC/20.2  
 MONTO DEL CONTRATO DE CONSULTORIA: S/. 123,625,905,13 INCLUYE IGV  
 MONTO ASIGNADO AL PRIMER TRAMO (PRIMER EQUIPO) : S/ 27,450,314.74 INCLUYE IGV  
 LA OBRA ACTUALMENTE SE ENCUENTRA EN EJECUCION

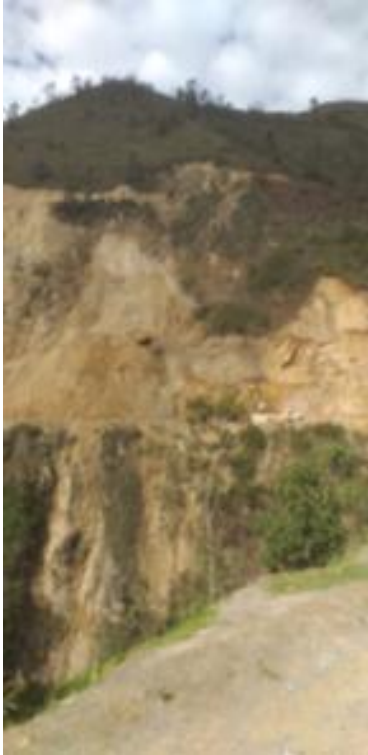
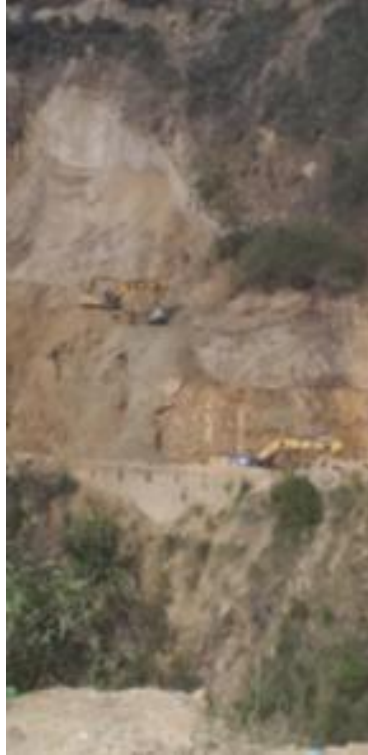
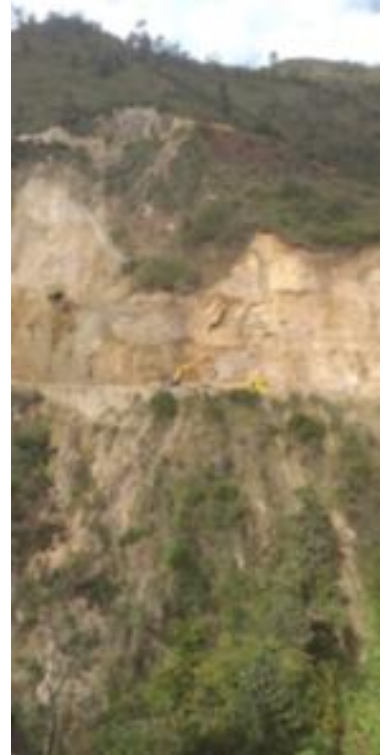
PROGRESIVA KM. 28+300  
CODIGO 200 MOVIMIENTO DE TIERRAS  
PARTIDA 202.C EXCAVACION DE MATERIAL SUELTO

En la Progresiva Km. 28+300 se realiza la excavación en material común suelto se utiliza excavadoras para el corte de talud y banquetas en este sector se utiliza 2 excavadoras para el corte y otra para la limpieza de la vía y carga del material , se utiliza 20 volquetes: trabajan 1 capataz, 4 operadores, 4 obreros, 2 vigías, 20 chóferes

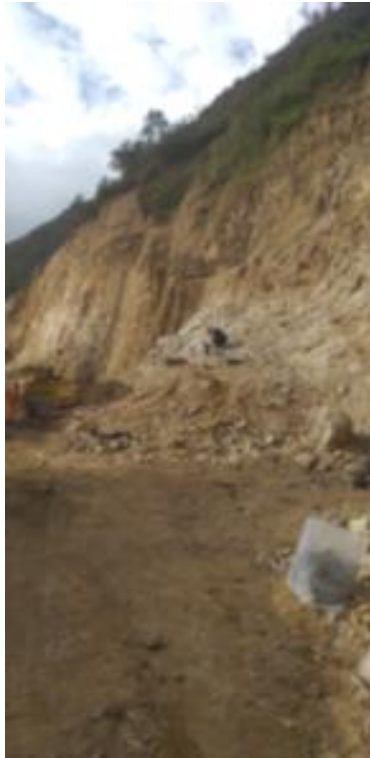
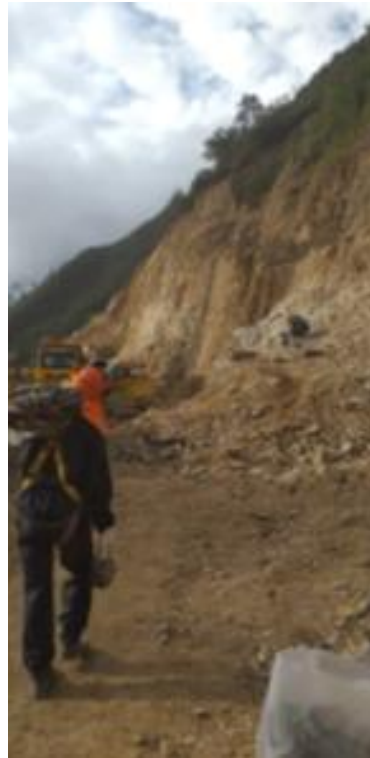
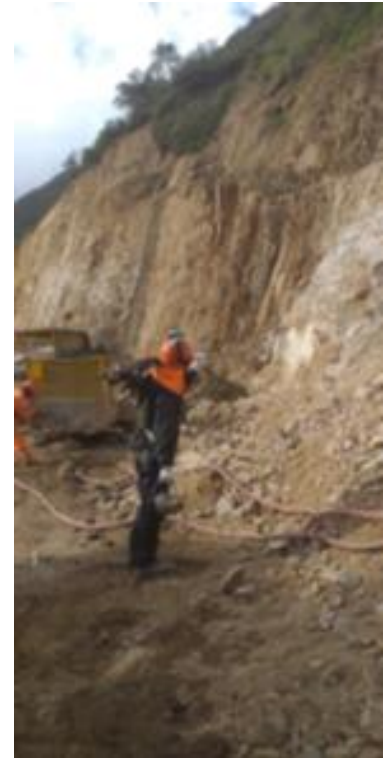
PROGRESIVA KM. 28+000  
CODIGO 200 MOVIMIENTO DE TIERRAS  
PARTIDA 202.A EXCAVACION EN ROCA FIJA

En la Progresiva Km. 28+000 se realiza las excavaciones en roca fija se utiliza para el corte de talud y banquetas un compresor y dos martillos para cortar la roca fija, trabajan 1 capataz, 1 operario de compresor y 4 obreros

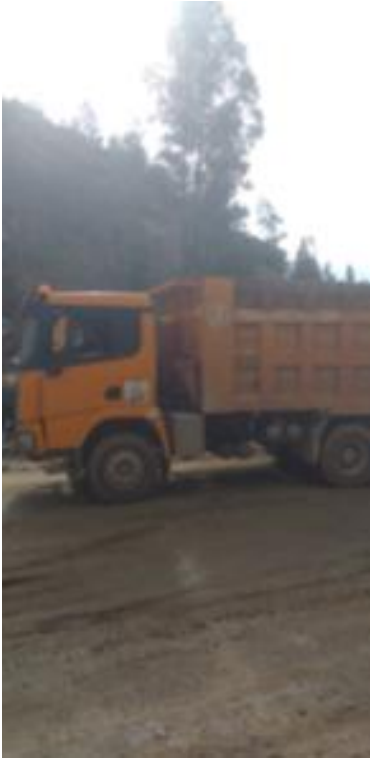
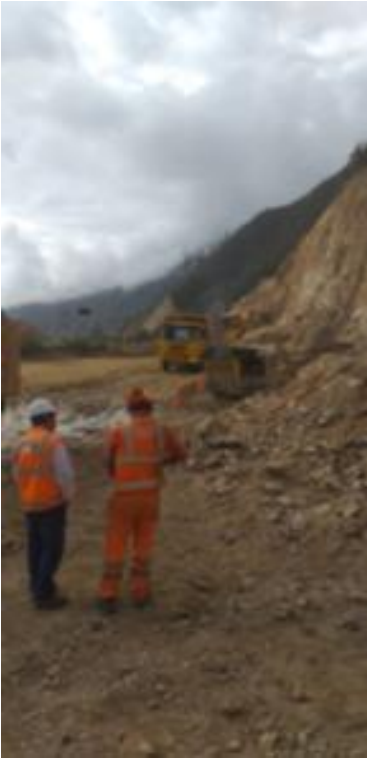
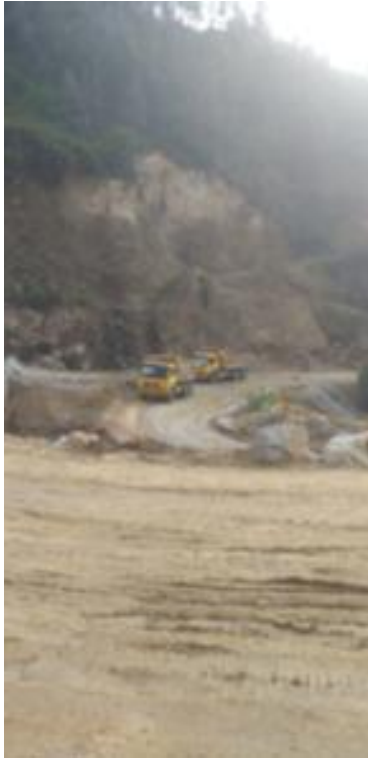
PROGRESIVA KM. 28+300  
CODIGO 700 TRANSPORTE

En la progresiva km. 28+300 se realiza el transporte de material excedente proveniente del corte de explanación , Se utiliza 20 volquetes, donde el material excedente va hacia el DME Km. 23+560 . Trabajan 1 capataz, 20 choferes

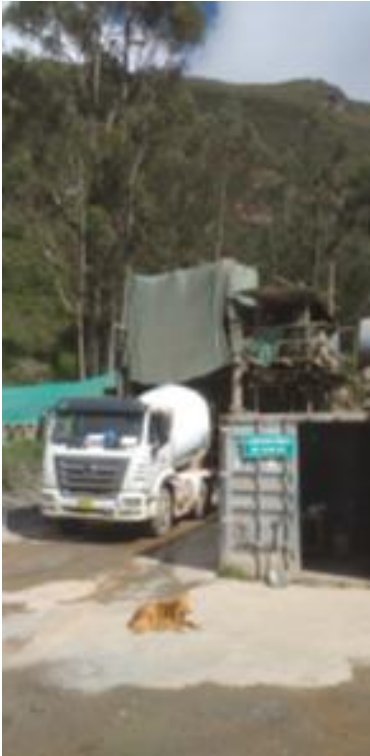
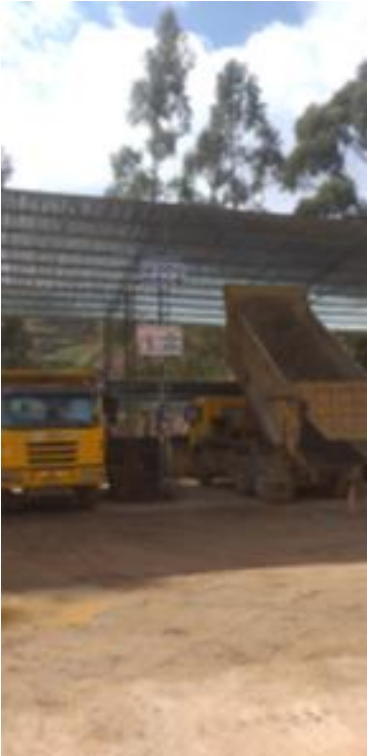
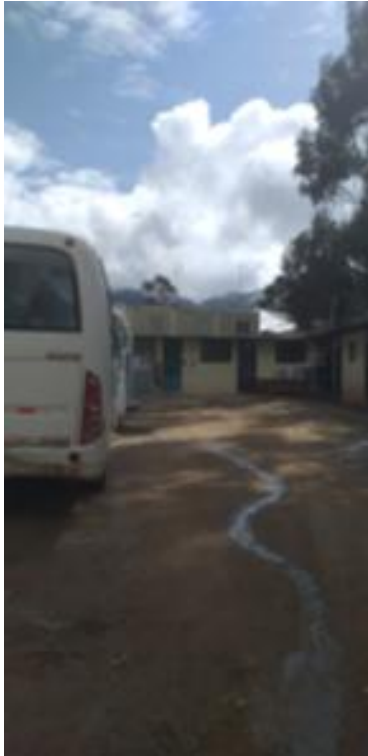
PROGRESIVA KM. 37+720  
VISITA DE SEGUIMIENTO Y MONITOREO AL CAMPAMENTO DEL CONTRATISTAS EN EL TRAMO 1:En busca del cuaderno de obra

En la progresiva Km. 37+720 se ubica el campamento de la contratista, donde también se ubica dentro de la misma la planta campesina de concreto, taller mecánico y las oficinas del personal técnico y administrativo. Se visita en busca del cuaderno de obra

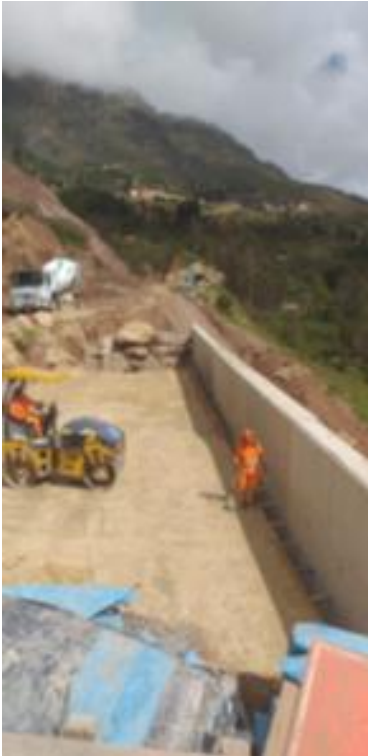
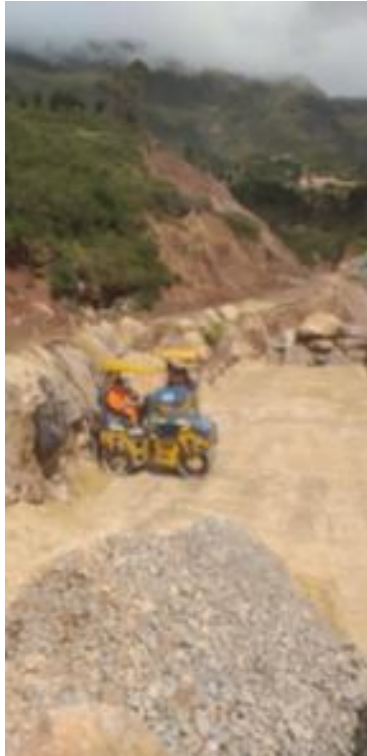
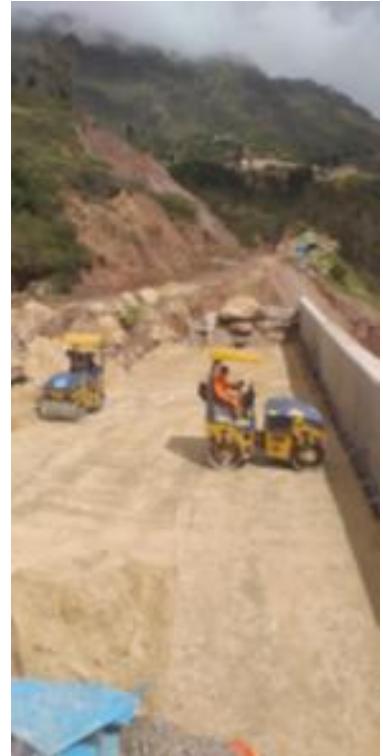
PROGRESIVAS KM. 43+899 AL KM. 43+944  
CODIGO 500 DRENAJE  
PARTIDA 502.A RELLENO PARA ESTRUCTURAS

En las progresivas Km. 43+899 al Km. 43+944 se realiza el relleno para estructuras en zonas adyacentes a muros construidos, Se utiliza 2 mini compactadoras de doble rodillo y herramientas menores, trabajan: 1 capataz, 2 operadores de mini compactadoras, 4 obreros.

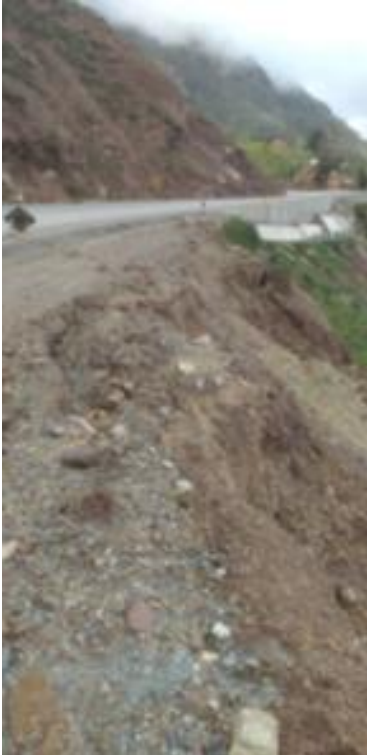
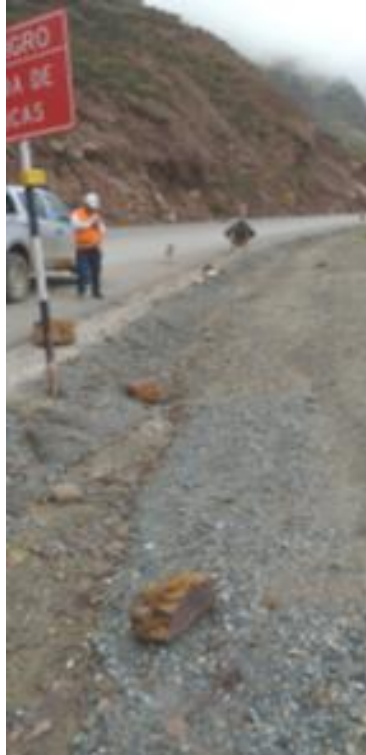
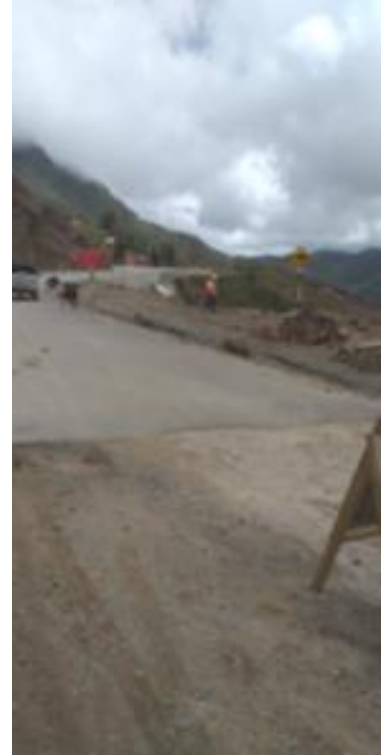
PROGRESIVA KM. 47+100 margen derecho  
VISITA DE SEGUIMIENTO Y MONITOREO AL TRAMO 1 ( OI.T1 ) : ZONA EN DESPLAZAMIENTO DEL TALUD ( ALERTA)

En la progresiva Km. 47+100 en el margen derecho de la vía hacia Punto Unión, se observa desplazamiento del talud inferior de la vía asfaltada, se requiere la inmediata intervención del Contratista en este sector, donde se recomienda la construcción de canal revestido de drenaje en el lado derecho de la vía o la modificación de la pendiente y/o labores de estabilización del talud inferior en el margen derecho de la vía. Es completamente necesario que los especialistas de hidrología y drenaje, estructuras y obras de arte de la Contratista y Supervisión evalúen la solución adecuada para que no se dañe el trabajo de asfaltado realizado.

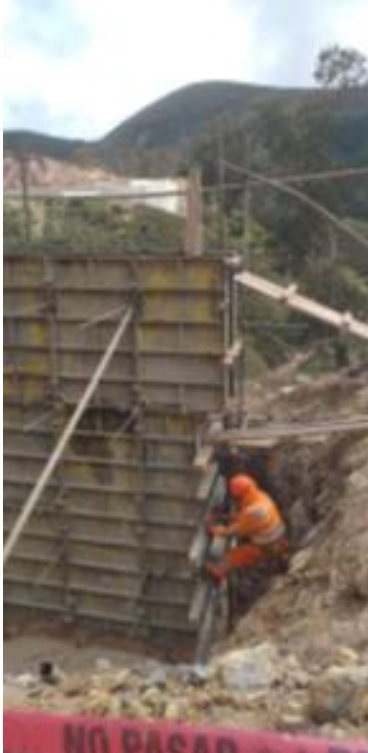
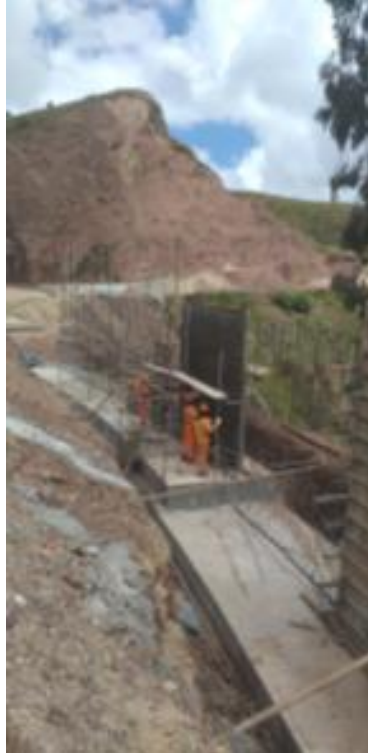
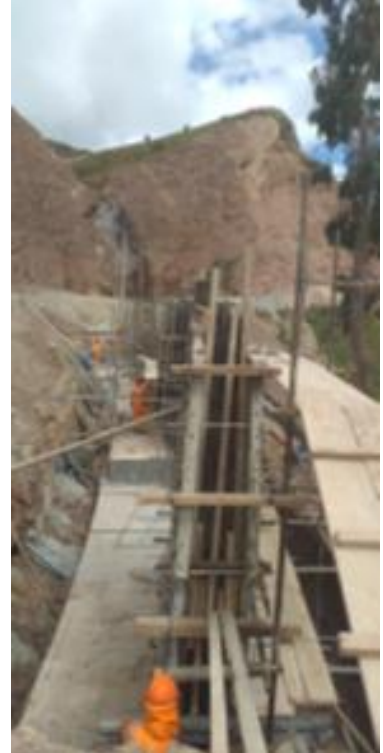
PROGRESIVA KM. 50+060  
CODIGO 500 DRENAJE  
PARTIDA 503.I ENCOFRADO Y DESENCOFRADO  
PARTIDA 504.A ACERO DE REFUERZO

En la progresiva Km. 50+060 se realiza la colocación de acero de refuerzo y el encofrado para la construcción de muros de concreto armado, Se utiliza herramientas menores, trabajan: 1 capataz, 6 oficiales

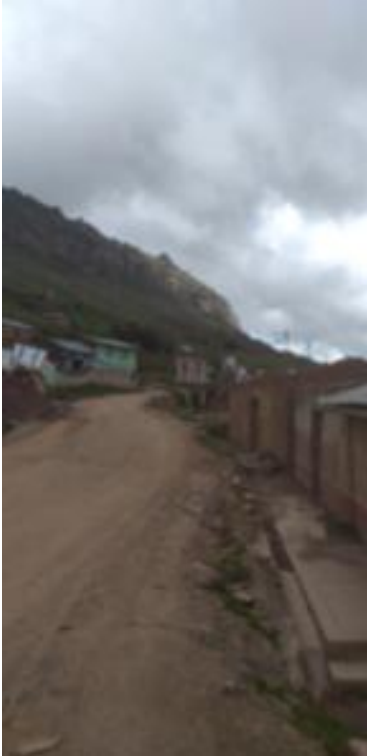
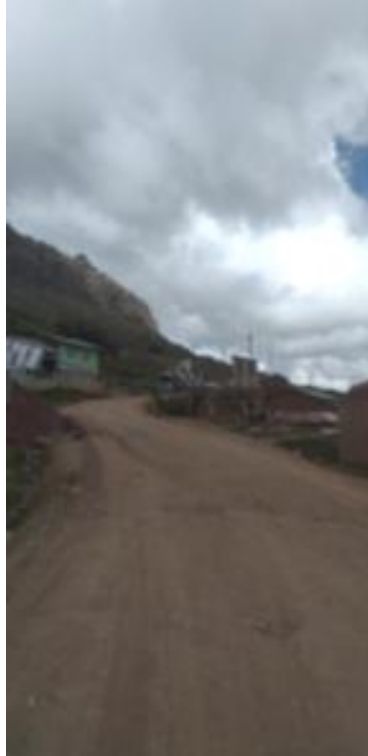
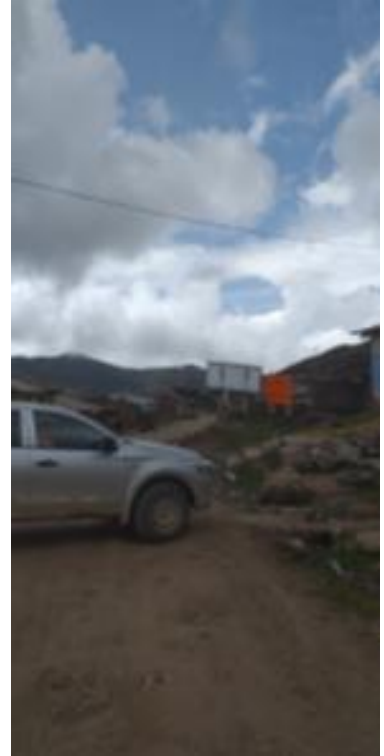
PROGRESIVA KM. 52+920  
VISITA DE SEGUIMIENTO Y MONITOREO AL TRAMO 1 ( OI-T1 ) : FINAL DEL TRAMO 1 ( POBLADO DE PUNTA UNION )

En la progresiva Km. 52+920 se realiza visita de seguimiento y monitoreo al final del tramo 1 ( Poblado de Punta Unión) donde actualmente no hay actividades por las condiciones climáticas del sector, Aunque desde el martes 22 de Marzo 2023 el clima ha sido soleado generalmente en casi todo el tramo 1, con precipitaciones dispersas de menor intensidad en horas nocturnas, sobretodo en las zonas altas.

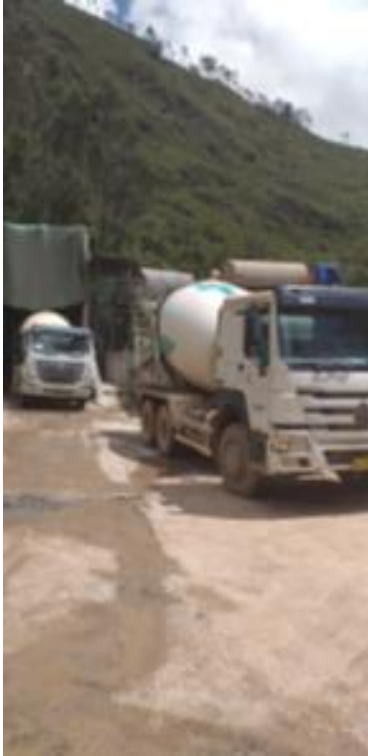
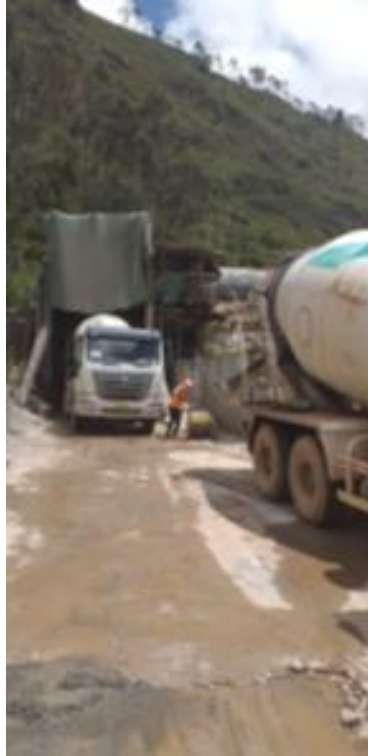
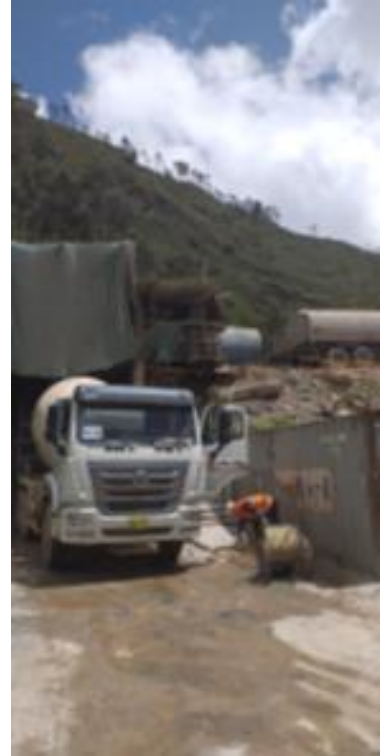
PROGRESIVA KM. 37+720  
VISITA DE SEGUIMIENTO Y MONITOREO AL CAMPAMENTO DEL CONTRATISTAS EN EL TRAMO 1:  
PLANTA CAMPESINA DE CONCRETO

En la progresiva Km. 37+720 se ubica el campamento de la contratista, donde también se ubica dentro de la misma la planta campesina de concreto, taller mecánico y las oficinas del personal técnico y administrativo. Se visita la planta campesina de concreto , donde se verifica la utilización de dos camiones mixer, para el vaciado de muros de concreto armado.

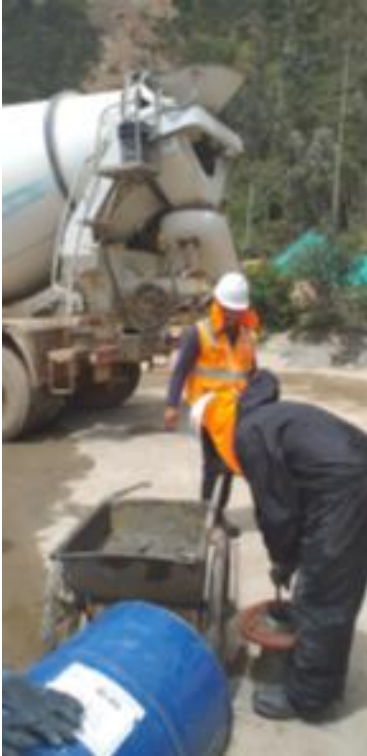
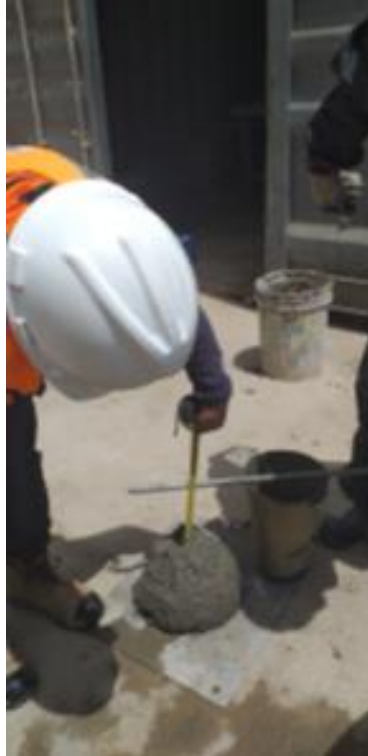
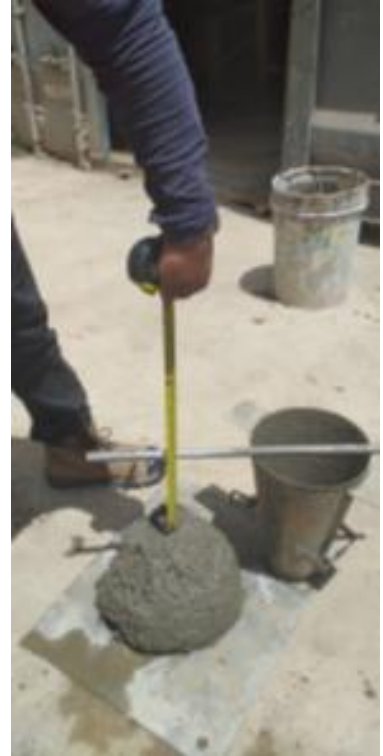
VISITA DE SEGUIMIENTO Y MONITOREO AL TRAMO 1: CONTROL DE CALIDAD REALIZADO POR LA SUPERVISION

En la progresiva Km. 37+720 se realiza los controles de calidad a la mezcla de concreto en la planta, antes de salir a despacho, se toma la medida del asentamiento (slump) resultando 6 pulgadas, se han tomado 6 probetas cilíndricas de mezcla de concreto para su rotura a los 7, 14 y 28 días. trabajan en sitio : 1 técnico de la contratista y 1 técnico de la Supervisión

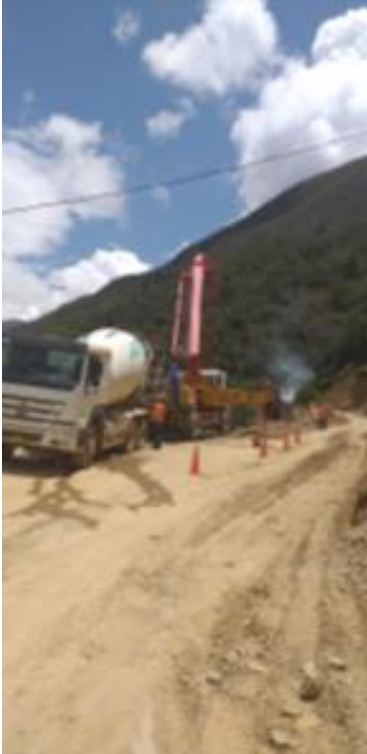
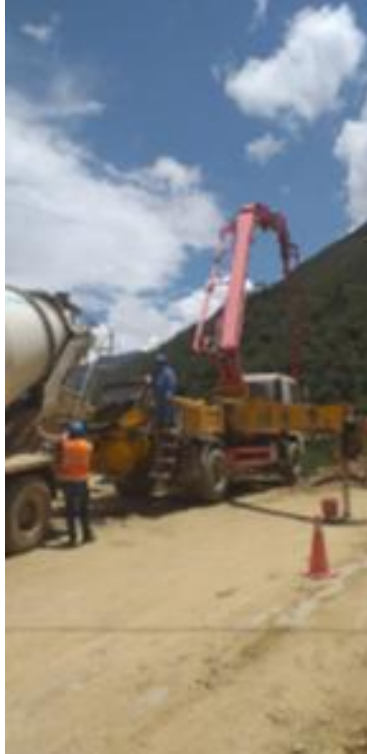
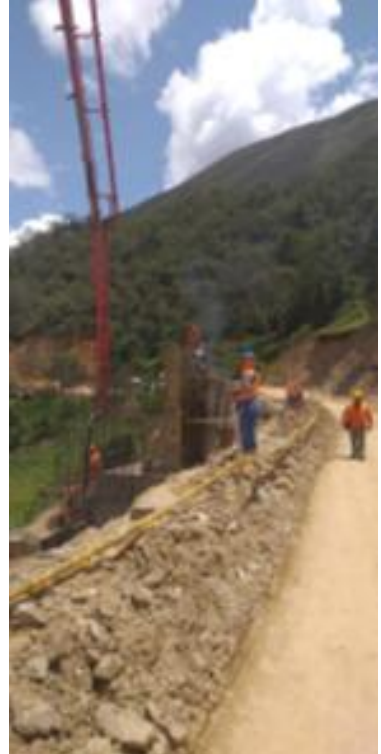
PROGRESIVA KM. 30+535 A KM, 30+580 paño 5 11m3

En las progresivas Km. 30+535 al Km. 30+580 se realiza el vaciado de elevación paño 5 con mezcla de concreto para la construcción de muros de concreto armado. Se utiliza 2 camiones mixer, 1 camión bomba y herramientas menores, trabajan: 1 capataz, 2 operadores de mixer, 6 obreros, 2 vigías.

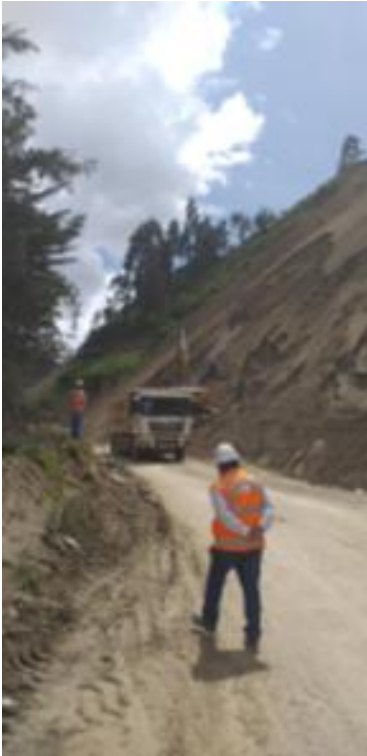
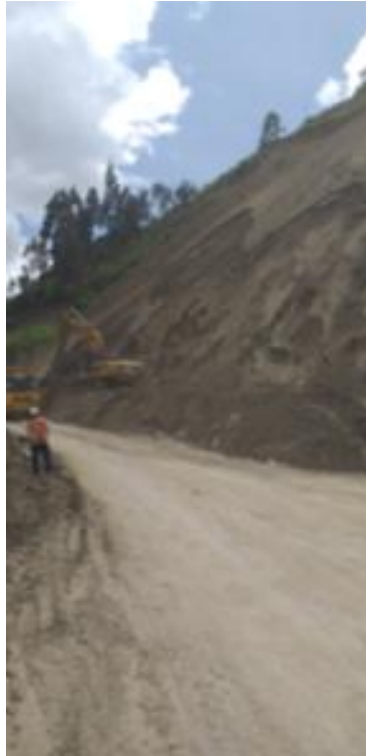
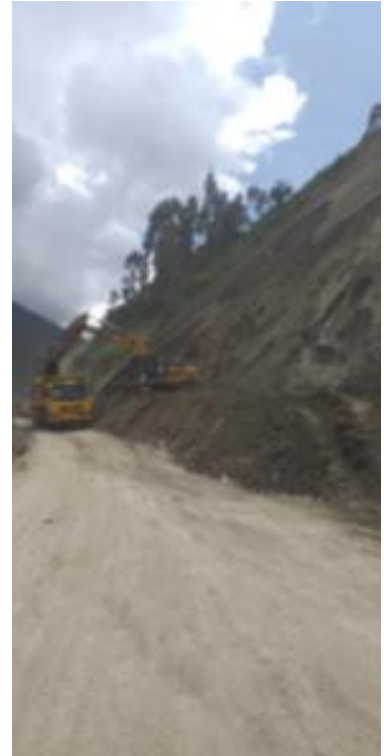
PROGRESIVA KM. 24+000  
VISITA DE SEGUIMIENTO Y MONITOREO AL TRAMO 1 ( OI-T1): INICIO DE ACTIVIDAD DE REMOCIÓN DE DERRUMBES  
CODIGO: 200 MOVIMIENTO DE TIERRAS  
PARTIDA 203.A REMOCION DE DERRUMBES

En la progresiva KM. 24+300 se realiza visita de seguimiento y monitoreo al tramo 1 ( OI-T1), donde se realiza actividades de remoción de derrumbes en el sector. Se verifica la utilización de una excavadora de oruga y 4 volquetes, trabajan: 1 capataz, 4 obreros 1 operador, 4 choferes, 2 vigías
