BITACORA ELECTRÓNICA DE OBRA

Confirma Bitacora: Si	Nro Informe: 060 - 2023 - MTC / 20.9 - Igm	Fecha Informe: 21 - 03 - 2023	Nombre De La Obra: Mejoramiento de la Carretera Oyón-Ambo, Tramo II: Dv. Cerro de Pasco Dv. Chacayan	Personal Encargado: LUZMILA GUERRA MOTTA		
Foto Bitacora:  	Foto Bitacora 2:  	Foto Bitacora 3: Ver imagen completa	Foto Bitacora 4: Ver imagen completa	Foto Bitacora 5: Ver imagen completa	Foto Bitacora 6: Ver imagen completa

OBRA: MEJORAMIENTO DE LA CARRETERA OYÓN – AMBO, TRAMO II, DESVIÓ CERRO DE PASCO (KM 181+000) – DV. CHACAYÁN (KM 230+000)

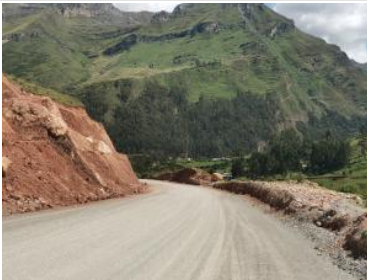
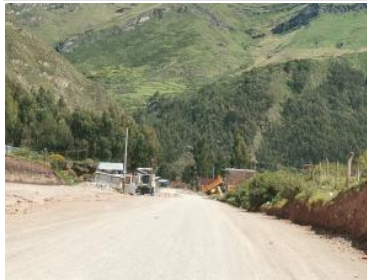
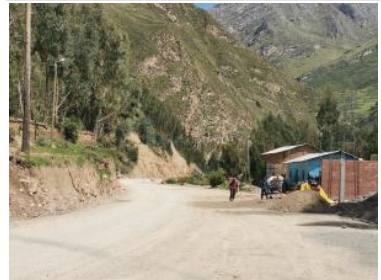
Progresiva: km 203+800 al km 204+700 aproximadamente
100.0TRABAJOS PRELIMINARES
103.AMANTENIMIENTO DE TRANSITO Y SEGURIDAD VIAL

Personal aproximado verificado en el frente de trabajo: 1 Ayudante.
Equipos aproximados verificados en el frente de trabajo: 1 Motoniveladora con operador.

1 Actividades verificadas por personal profesional, técnico y auxiliar del Contratista y de la Supervisión de Obra. Se sugirió el control adecuado de los procesos constructivos a la Supervisión de Obra, a fin de garantizar la calidad y durabilidad de la obra. Así como el cumplimiento de los protocolos de seguridad y salud en el trabajo para la actividad y la adecuada disposición de residuos a fin de su posterior transporte.

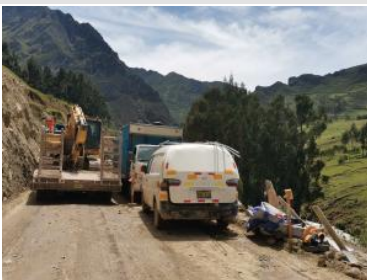
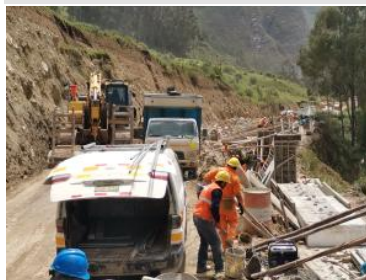
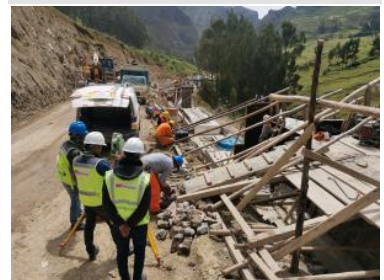
Progresiva: km 206+030 al km 206+139.49
Muro de Sostenimiento
600.OBRAS DE ARTE Y DRENAJE
612.AENCOFRADO Y DEENCOFRADO PARA OBRAS DE ARTE
649.BTUBO DE PVC-SAP CLASE 10, D=2

Al momento de la inspección física se aprecia algunos aspectos que pudieran poner en riesgo la integridad de los trabajadores y usuarios de la vía:

- Vehículos operados de las empresas Inversiones y Proyectos San Rafael y Empresa Constructora Duran e Hijos Sociedad Anónima Cerrada estacionados dentro del área de trabajo del muro de sostenimiento (foto n°s 1, 2 y 3).
- Insuficiente señalización del área de trabajo.
- Material excedente acumulado en la vía, hecho que restringe el pase a vehículos (fotos N°s 1 y 2) y limita el tránsito del personal de obra.
- Falta de personal en la dirección del tránsito.
- No se aseguró la plataforma de andamios en uso
- Inadecuadas áreas de circulación peatonal
- Deficiente orden y limpieza

Del panel Fotográfico N° 2, se ha recomendado al Contratista y Supervisión de Obra el cumplimiento de los protocolos de seguridad y salud en el trabajo en el marco de la normativa aplicable, así como de sus contratos de obra y consultoría respectivamente.

Por lo cual, se ha recomendado al Contratista y Supervisión de Obra la evaluación del área de trabajo y de ser el caso, las acciones correctivas.

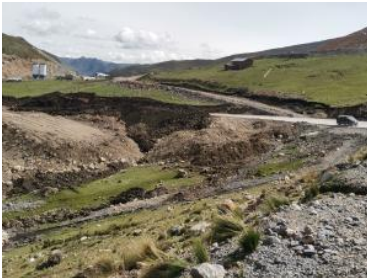
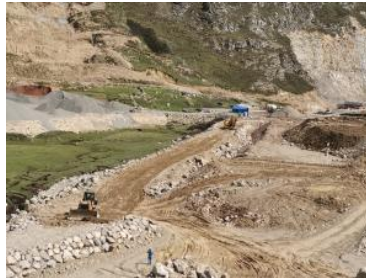
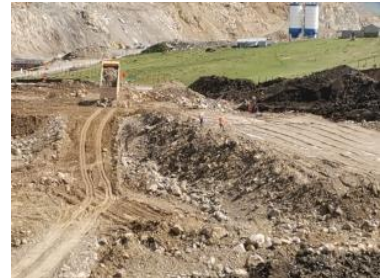
Progresiva: km 187+770 C – DME 16C
PAO N° 05
600OBRAS DE ARTE Y DRENAJE
670.D3Roca acomodada al volteo para DME del Tramo II
900PROTECCION AMBIENTAL
907.CAcondicionamiento de desechos y material excedente

En el área de trabajo se aprecia contenedores para residuos sólidos, baño químico portátil.

Al momento de la inspección física, el top soil no cuenta con cobertura.

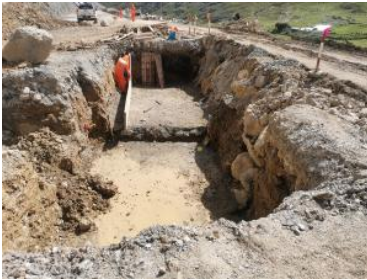
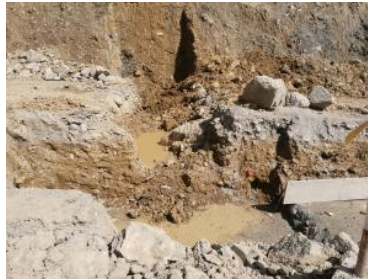
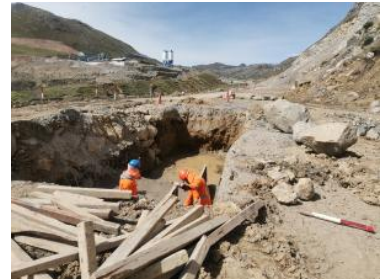
4

Progresiva: km 188+545.83 al km 188+554.83 - Muro de Sostenimiento
Progresiva: km 188+547.66 – Alcantarilla TMC D=48”
600.0OBRAS DE ARTE Y DRENAJE
612.AENCOFRADO Y DEENCOFRADO PARA OBRAS DE ARTE

Actividades verificadas por personal profesional, técnico y auxiliar del Contratista y de la Supervisión de Obra. Se sugirió el control adecuado de los procesos constructivos a la Supervisión de Obra, a fin de garantizar la calidad y durabilidad de la obra. Así como el cumplimiento de los protocolos de seguridad y salud en el trabajo para la actividad y la adecuada disposición de residuos a fin de su posterior transporte.

Del panel Fotográfico N° 4, corresponde a la Supervisión de Obra verificar la calidad de la obra, por lo cual, de corresponder se recomienda las acciones correspondientes a través de su despacho.

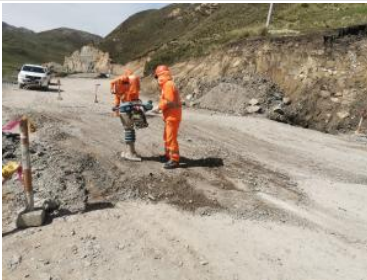
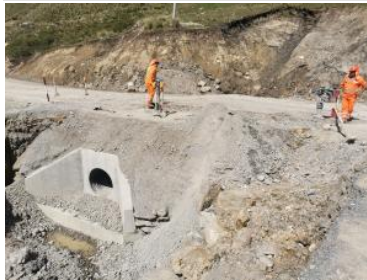
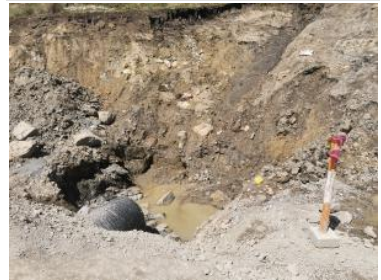
5

Progresiva: km 189+562 – Alcantarilla TMC D=36”
600.OBRAS DE ARTE Y DRENAJE
605.ARELLENO PARA ESTRUCTURA

Actividades verificadas por personal profesional, técnico y auxiliar del Contratista y de la Supervisión de Obra. Se sugirió el control adecuado de los procesos constructivos al Consorcio Supervisor, a fin de garantizar la calidad y durabilidad de la obra. Así como el cumplimiento de los protocolos de seguridad y salud en el trabajo para la actividad y la adecuada disposición de residuos a fin de su posterior transporte.

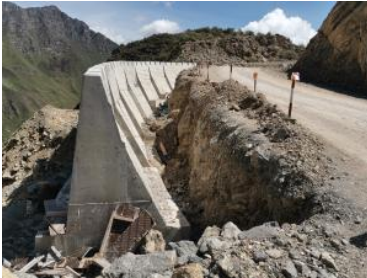
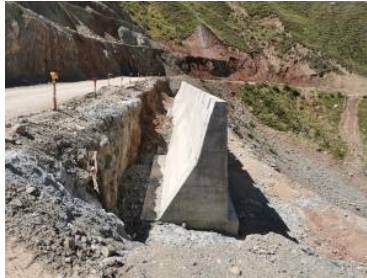
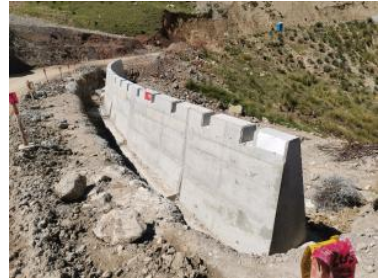
MUROS DE SOSTENIMIENTO EJECUTADOS PENDIENTES DE EJECUCION DE RELLENO ESTRUCTURAL

De la inspección física en campo se aprecia que algunas estructuras correspondientes a muros de contención, tales como las ubicadas en los sectores: km 188+769.96 al km 188+784.88, km 190+393.85 al km 190+444.93, km 194+225.00 al km 194+261.53, km 194+280.00 al km 194+320.00, km 194+895 al km 194+929, km 195+076.00 al km 195+104.03, km 195+297.39 al km 195+323.27 y km 200+145.00 al km 200+165.66 se encuentran sin relleno estructural y dado la temporal de lluvias se viene empozando el agua. Hecho que podría poner en riesgo la estabilidad de los muros de sostenimiento ejecutados.

Al respecto la Supervisión de Obra refiere que algunos de los muros de sostenimiento fueron construidos en el año 2022.
