## BITACORA ELECTRÓNICA DE OBRA

Confirma Bitacora:	Nro Informe:	Fecha Informe:	Nombre De La Obra:	Personal Encargado:
Si	061 - 2023 - MTC / 20.9 - Igm	22 - 03 - 2023	Mejoramiento de la Carretera Oyón-Ambo, Tramo II: Dv. Cerro de Pasco - Dv. Chacayan	LUZMILA GUERRA MOTTA

OBRA: MEJORAMIENTO DE LA CARRETERA OYÓN – AMBO, TRAMO II, DESVIÓ CERRO DE PASCO (KM 181+000) – DV. CHACAYÁN (KM 230+000)

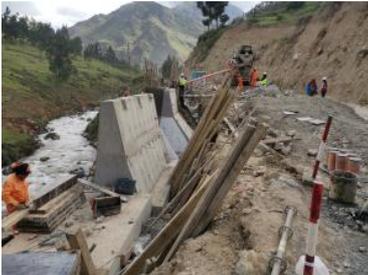
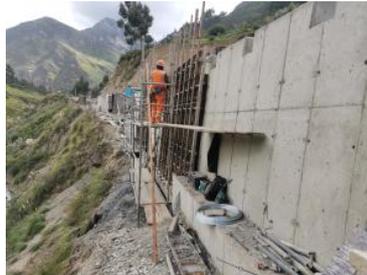
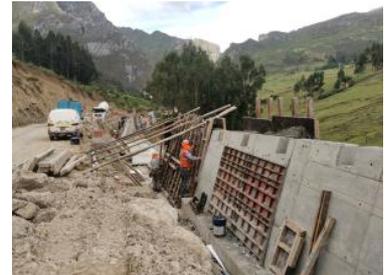
Al momento de la inspección física se aprecia algunos aspectos que pudieran poner en riesgo la integridad de los trabajadores y usuarios de la vía:

- Vehículos operados de las empresas Inversiones y Proyectos San Rafael y Empresa Constructora Duran e Hijos Sociedad Anónima Cerrada estacionados dentro del área de trabajo del muro de sostenimiento (foto n°s 1, 2 y 3).
- Insuficiente señalización del área de trabajo.
- Material excedente acumulado en la vía, hecho que restringe el pase a vehículos (fotos N°s 1 y 2) y limita el tránsito del personal de obra.
- Falta de personal en la dirección del tránsito.
- Inadecuadas áreas de circulación peatonal
- Deficiente orden y limpieza

Del panel Fotográfico N° 1, se ha recomendado al Contratista y Supervisión de Obra el cumplimiento de los lineamientos de seguridad y salud en el trabajo en el marco de la normativa aplicable, así como de sus contratos de obra y consultoría respectivamente.

Por lo cual, se ha recomendado al Contratista y Supervisión de Obra la evaluación del área de trabajo y de ser el caso, las acciones correctivas.

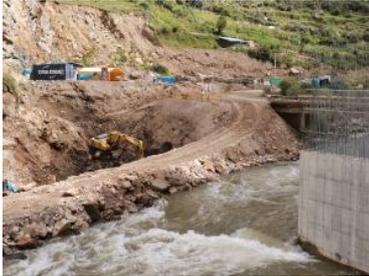
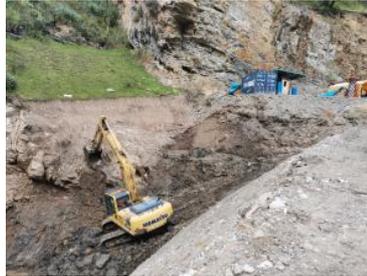
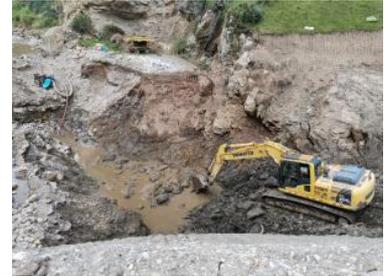
Personal aproximado verificado en el frente de trabajo: 1 Capataz y 2 Operario.

Equipos aproximados verificados en el frente de trabajo: 1 Excavadora sobre orugas y 2 Volquetes con sus respectivos operadores, además de equipos menores como 2 vibradora de concreto, 1 Motobomba de 8" y 1 Generador Eléctrico.

Actividades verificadas por personal profesional, técnico y auxiliar del CONTRATISTA y del Consorcio Supervisor. Se sugirió el control adecuado de los procesos constructivos al Consorcio Supervisor, a fin de garantizar la calidad y durabilidad de la obra. Así como el cumplimiento de los protocolos de seguridad y salud en el trabajo para la actividad y la adecuada disposición de residuos a fin de su posterior transporte.

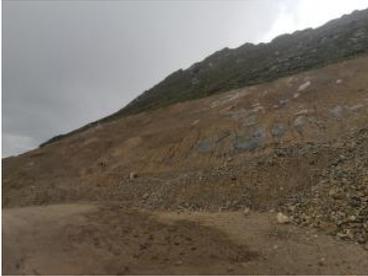
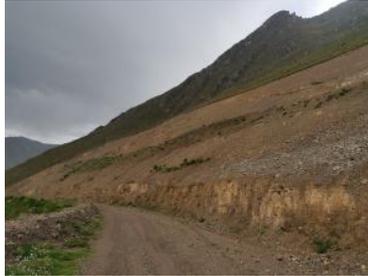
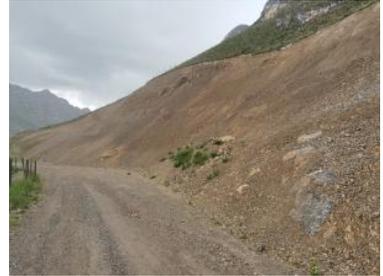
Personal aproximado verificado en el frente de trabajo: Ninguno.  
Equipos aproximados verificados en el frente de trabajo: Ninguno.

El Contratista mediante Carta N° 152-2023/CCP-SDOCHA, presentó la programación semanal de actividades para el periodo comprendido entre el 20 al 06 de marzo de 2023, en la cual, incluye actividades relacionadas a las partidas 700.A Transporte de material proveniente de cantera para D<1 km y 700.B Transporte de material proveniente de cantera para D>1 km y al subtítulo 907 Programa de cierre de obra, sin embargo, durante la inspección física no se aprecia ejecución alguna relacionada de las actividades descritas u otras, verificando el área de trabajo en condiciones semejantes a los de la semana anterior.

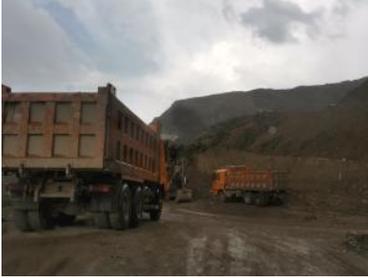
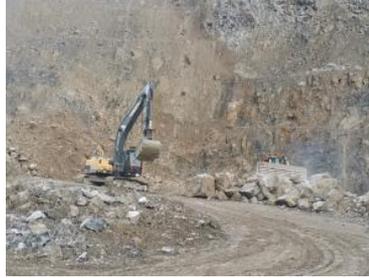
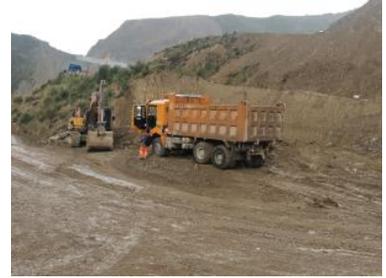
Personal aproximado verificado en el frente de trabajo: 1 Capataz, 1 Operario, 2 Oficial, 1 Ayudante y 2 Vigía.

Equipos aproximados verificados en el frente de trabajo: 2 Excavadora sobre oruga y 4 Volquetes.

La Supervisión de Obra refiere que el material excedente es transportado y dispuesto en el DME km 187+760C.

Actividades verificadas por personal profesional, técnico y auxiliar del Contratista y Consorcio Supervisor. Se sugirió el control adecuado de los procesos constructivos al Consorcio Supervisor, a fin de garantizar la calidad y durabilidad de la obra. Así como el cumplimiento de los protocolos de seguridad y salud en el trabajo para la actividad y la adecuada disposición de residuos a fin de su posterior transporte.
