BITACORA ELECTRÓNICA DE OBRA

Confirma Bitacora: Si	Nro Informe: 063 - 2023 - MTC/ 20.9 - Igm	Fecha Informe: 24 - 03 - 2023	Nombre De La Obra: Mejoramiento de la Carretera Oyón- Ambo, Tramo II: Dv. Cerro de Pasco- Dv. Chacayan	Personal Encargado: LUZMILA GUERRA MOTTA		
Foto Bitacora:  	Foto Bitacora 2:  	Foto Bitacora 3:  	Foto Bitacora 4: Ver imagen completa	Foto Bitacora 5: Ver imagen completa	Foto Bitacora 6: Ver imagen completa

OBRA: MEJORAMIENTO DE LA CARRETERA OYÓN – AMBO, TRAMO II, DESVIÓ CERRO DE PASCO (KM 181+000) – DV. CHACAYÁN (KM 230+000)

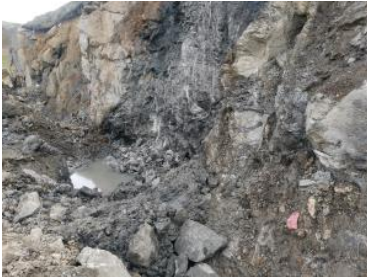
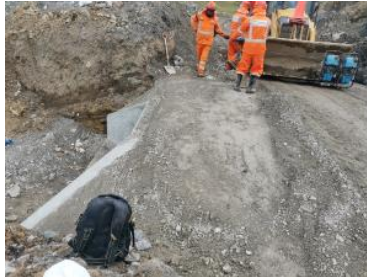
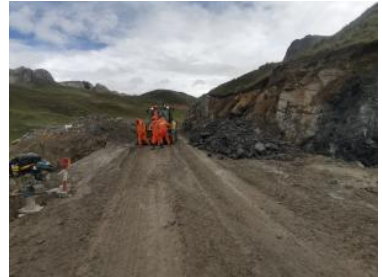
Progresiva: km 188+767.48 – Alcantarilla TMC D=48”
600.OBRAS DE ARTE Y DRENAJE
605.ARELLENO PARA ESTRUCTURA

Personal aproximado verificado en el frente de trabajo: 1 Oficial y 2 Ayudante.
Equipos aproximados verificados en el frente de trabajo: 1 Retro excavadora con operador, además de equipos menores como 3 vibro pisón.

Actividades verificadas por personal profesional, técnico y auxiliar del Contratista y de la Supervisión de Obra. Se sugirió el control adecuado de los procesos constructivos a la Supervisión de Obra, a fin de garantizar la calidad y durabilidad de la obra. Así como el cumplimiento de los protocolos de seguridad y salud en el trabajo para la actividad y la adecuada disposición de residuos a fin de su posterior transporte.

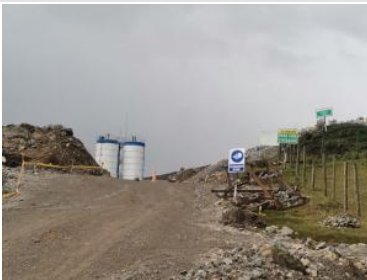
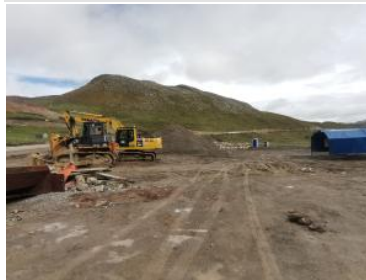
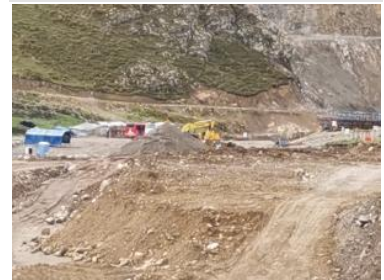
2

Progresiva: km 187+770 C – DME 16C
Progresiva: km 188+030 – Planta de Concreto
Cierre de acceso a Áreas auxiliares por afectados

Personal aproximado verificado en el frente de trabajo: Ninguno.
Equipos aproximados verificados en el frente de trabajo: 1 Tractor sobre oruga y 1 Excavadora sobre orugas en standby.

El acceso a la Planta de Concreto se encuentra bloqueada, hecho que estaría limitando la ejecución de las actividades programadas tales como: 635.C Cuneta de Banqueta revestida en km 169+560 LI - DME 10, 610.E Concreto Clase E ($f'c=175$ kg/cm²); y 610.E1 Concreto Clase E ($f'c=175$ kg/cm²+30%PM) en alcantarillas y muro de sostenimientos ubicados en los sectores comprendidos entre el km 188 al km 189.

Los trabajos en el DME 16C - km 187+770, se encuentran suspendidos verificándose un (1) Tractor sobre oruga y (1) Excavadora sobre orugas en standby. Hecho que estaría limitando los trabajos directamente relacionados por proceso constructivo del movimiento de tierras que se viene realizando en el sector km 194+500 al km 194+700 aproximadamente.

Al respecto, los afectados y/o propietarios de las áreas descritas refirieron que la medida de fuerza asumida se debe a la inatención por parte del Contratista en los reclamos que los pobladores estarían realizando por el incumplimiento de las autorizaciones otorgadas por éstos desde el inicio de la ejecución de trabajos en sus terrenos (en el caso de la planta de concreto las discrepancias habrían iniciado en el año 2021).

Se toma conocimiento que, el cierre de los accesos a las áreas auxiliares descritas se habría iniciado en días previos (el día de hoy, 24.03.2023, sería el segundo día de cierre de áreas auxiliares).

Por lo cual, a través de su despacho, de corresponder se recomienda las acciones pertinentes en el marco de la normativa aplicable, del Contrato de Obra n° 167-2018-MTC/20.2 y Contrato de Servicios de Consultoría n° 147-2018-MTC/20.2 a fin de evitar conflictos sociales como el descrito u otros semejantes que pudieran presentarse en el ámbito de la obra. Hechos que podrían generar retrasos en el cumplimiento del Calendario de Avance de Obra y por ende en el plazo de ejecución de obra

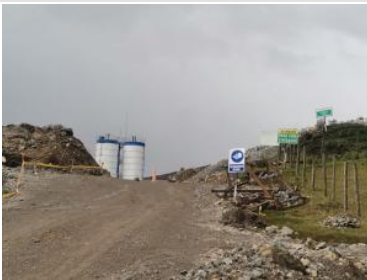
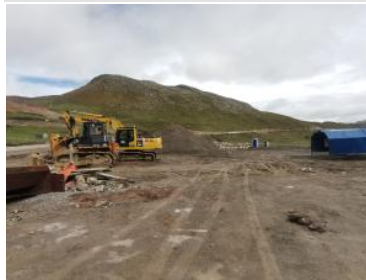
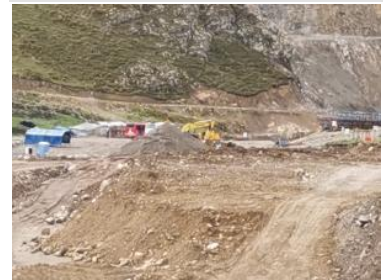
3

Progresiva: km 187+770 C – DME 16C
Progresiva: km 188+030 – Planta de Concreto
Cierre de acceso a Áreas auxiliares por afectados

Personal aproximado verificado en el frente de trabajo: Ninguno.
Equipos aproximados verificados en el frente de trabajo: 1 Tractor sobre oruga y 1 Excavadora sobre orugas en standby.

El acceso a la Planta de Concreto se encuentra bloqueada, hecho que estaría limitando la ejecución de las actividades programadas tales como: 635.C Cuneta de Banqueta revestida en km 169+560 LI - DME 10, 610.E Concreto Clase E ($f'c=175$ kg/cm²); y 610.E1 Concreto Clase E ($f'c=175$ kg/cm²+30%PM) en alcantarillas y muro de sostenimientos ubicados en los sectores comprendidos entre el km 188 al km 189.

Los trabajos en el DME 16C - km 187+770, se encuentran suspendidos verificándose un (1) Tractor sobre oruga y (1) Excavadora sobre orugas en standby. Hecho que estaría limitando los trabajos directamente relacionados por proceso constructivo del movimiento de tierras que se viene realizando en el sector km 194+500 al km 194+700 aproximadamente.

Al respecto, los afectados y/o propietarios de las áreas descritas refirieron que la medida de fuerza asumida se debe a la inatención por parte del Contratista en los reclamos que los pobladores estarían realizando por el incumplimiento de las autorizaciones otorgadas por éstos desde el inicio de la ejecución de trabajos en sus terrenos (en el caso de la planta de concreto las discrepancias habrían iniciado en el año 2021).

Se toma conocimiento que, el cierre de los accesos a las áreas auxiliares descritas se habría iniciado en días previos (el día de hoy, 24.03.2023, sería el segundo día de cierre de áreas auxiliares).

Por lo cual, a través de su despacho, de corresponder se recomienda las acciones pertinentes en el marco de la normativa aplicable, del Contrato de Obra n° 167-2018-MTC/20.2 y Contrato de Servicios de Consultoría n° 147-2018-MTC/20.2 a fin de evitar conflictos sociales como el descrito u otros semejantes que pudieran presentarse en el ámbito de la obra. Hechos que podrían generar retrasos en el cumplimiento del Calendario de Avance de Obra y por ende en el plazo de ejecución de obra
