BITACORA ELECTRÓNICA DE OBRA

Confirma Bitacora:	Nro Informe:	Fecha Informe:	Nombre De La Obra:	Personal Encargado:
Si	N 0 034 - 2023 - MTC/ 20.9/ MJQY	25 - 03 - 2023	Corredor Vial: Huánuco - La Unión-Huallanca, Dv. Antamina/Emp. PE-3N (Tingo Chico) - Nuevas Flores - Llata - Antamina, Tramo II	MICHAEL JESUS QUISPE YAURI.

OBRA N° 127-2018-MTC/20.2 CON LA EMPRESA CONTRATISTA CR20-(CHINA RAILWAY 20 BUREAU GROUP CORPORATION) PARA LA EJECUCIÓN DE LA OBRA "MEJORAMIENTO, CONSERVACIÓN POR NIVELES DE SERVICIO Y OPERACIÓN DE CORREDOR VIAL HUÁNUCO-LA UNIÓN-HUALLANCA-DV. ANTAMINA/EMP. PE-3N (TINGO CHICO)-NUEVAS FLORES-LLATA-ANTAMINA", INICIO KM 94+383 AL FINAL KM 94+912.

(HUÁNUCO - LA UNIÓN - HUALLANCA): COMPONENTE DE PEAJE KM 94+383 AL KM 94+912

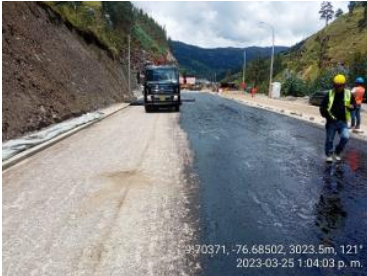
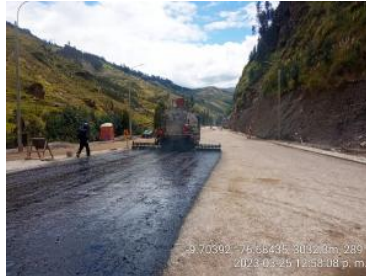
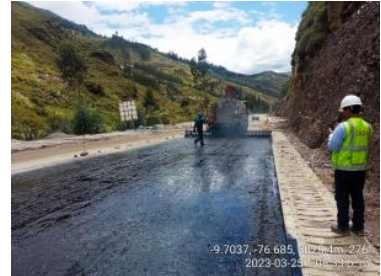
IMPRIMACIÓN ASFALTICO

SE VERIFICA LOS TRABAJOS DE LIMPIEZA CON LA ESCOBA MECÁNICA Y COMPRESORA LA PLATAFORMA DONDE SERÁ COLOCADO DEL ASFALTO LIQUIDO MC 30 EN EL TRAMO LIBERADO CARRIL DERECHO

SE REALIZA EL CONTROL DE LAS UNIFORMIDAD DE LA SUPERFICIE EN EL TRAMO LIBERADO CARRIL DERECHO

SE VERIFICA EL COLOCADO DEL ASFALTO LIQUIDO MC-30 (IMPRIMACIÓN) EN EL TRAMO LIBERADO

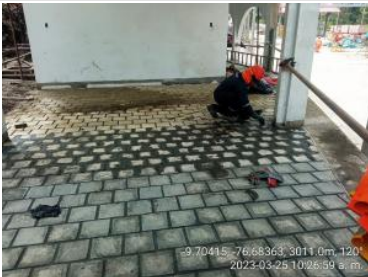
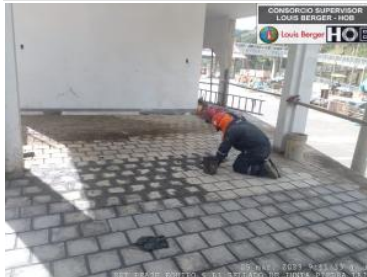
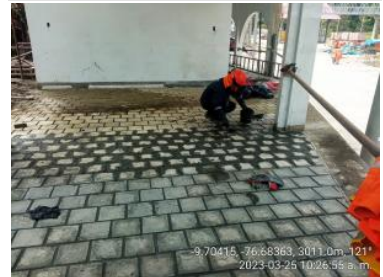
CURADO DEL TECHO DEL ÁREA DE HOSPEDAJE SECTOR B LADO DERECHO

TRABAJOS DE COLOCACIÓN DE PIEDRA LAJA, BLOQUE 3-COMERCIO-SECTOR A

TRABAJOS DE PREPARACIÓN Y VACIADO DE CONCRETO EN LA LOSA BLOQUE 3

TRABAJOS DE LIMPIEZA Y SELLADO DE JUNTA DEL PAVIMENTO RÍGIDO, KM. 94+540

FRAGUADO DEL PISO DE PIEDRA LAJA ÁREA DE COMERCIO LADO DERECHO

FRAGUADO DE LA PIEDRA LAJA EN SECTOR COMERCIO

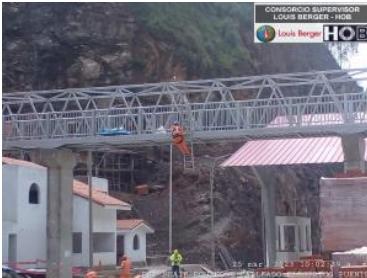
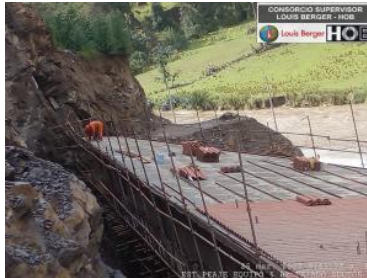
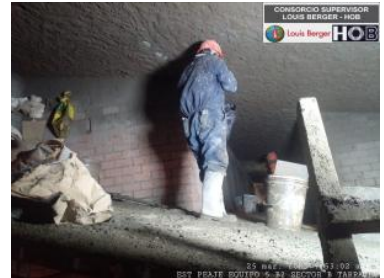
MURO LADRILLO K.K.DE ARCILLA 18 H (0.09X0.13X0.24) AMARRE DE SOGA JUNTA 1.5 CM. MORTERO 1:1:5 (E=0.15M)

ASENTADO DE LADRILLO EN BLOQUE 2-HOSPEDAJE SECTOR B

TRABAJOS DE TARTAJEÓ EN LA PARTE FRONTAL Y LATERAL DEL BLOQUE 2-HOSPEDAJE SECTOR A

TRABAJOS DE TARRAJEO FROTACHADO DE MUROS INTERIORES MEZCLA C:A 1:5, E=1,5 CM

TRABAJOS DE TARRAJEO FROTACHADO DE MUROS EXTERIORES MEZCLA C:A 1:5, E=1,5 CM

EMPASTADO DE LAS PAREDES INTERIORES DEL ÁREA DE COMERCIO

MUROS, SELLADOR Y PINTURA LATEX LAVABLE INTERIORES, DOS CAPAS

COLOCACIÓN DE LAS TUBERÍAS PARA LAS CONEXIONES ELÉCTRICAS EN EL TECHO ÁREA DE HOSPEDAJE SECTOR B

COLOCACIÓN DE CONCRETO EN EL TECHO ALIGERANDO FC210 KG/CM2 DEL ÁREA DE HOSPEDAJE SECTOR B

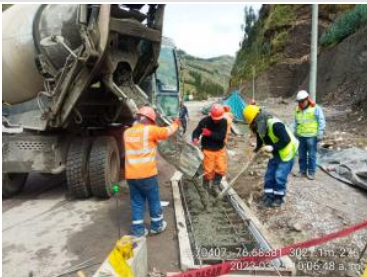
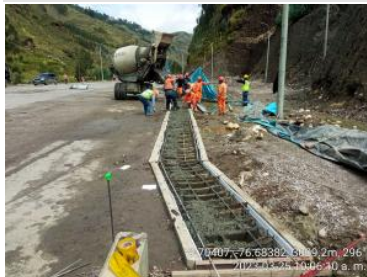
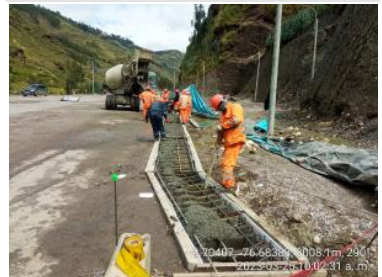
EXCAVACIÓN PARA LA CUNETETA RECTANGULAR DEL KM:94+800 AL 94+850 LADO DERECHO

VACIADOS DE CONCRETO FC:100 KG/ CM2 DEL SOLADO DE LAS CUENTAS RECTANGULARES LADO DERECHO KM:94+840 AL 94+910

REPARACIÓN DE CUNETAS RECTANGULARES

CONSTRUCCIÓN DE CUNETAS BERMA REVESTIDA EN CONCRETO TIPO C2
