## BITACORA ELECTRÓNICA DE OBRA

Confirma Bitacora:	Nro Informe:	Fecha Informe:	Nombre De La Obra:	Personal Encargado:
Si	N 0 036 - 2023 - MTC/ 20.9/ MJQY	28 - 03 - 2023	Corredor Vial: Huánuco - La Unión-Huallanca, Dv. Antamina/Emp. PE-3N (Tingo Chico) - Nuevas Flores - Llata - Antamina, Tramo II	MICHAEL JESUS QUISPE YAURI.

OBRA N° 127-2018-MTC/20.2 CON LA EMPRESA CONTRATISTA CR20-(CHINA RAILWAY 20 BUREAU GROUP CORPORATION) PARA LA EJECUCIÓN DE LA OBRA "MEJORAMIENTO, CONSERVACIÓN POR NIVELES DE SERVICIO Y OPERACIÓN DE CORREDOR VIAL HUÁNUCO-LA UNIÓN-HUALLANCA-DV. ANTAMINA/EMP. PE-3N (TINGO CHICO)-NUEVAS FLORES-LLATA-ANTAMINA", INICIO KM 94+383 AL FINAL KM 94+912.

(HUÁNUCO - LA UNIÓN - HUALLANCA): COMPONENTE DE PEAJE KM 94+383 AL KM 94+912

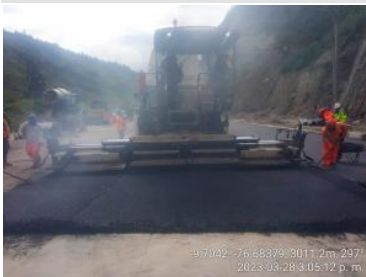
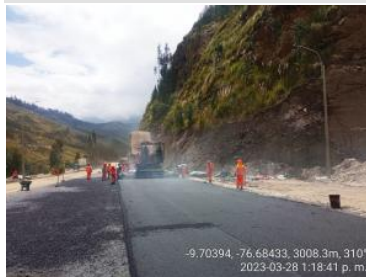
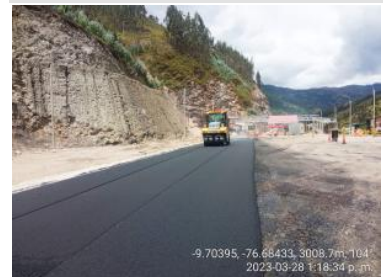
SE VERIFICO LA TEMPERATURA DE LAS MEZCLAS ASFÁLTICAS (ASFALTO EN CALIENTE) EN LA PLANTA KM 103+200

SE VERIFICA LA COLOCACIÓN DE LAS MEZCLAS ASFÁLTICAS (ASFALTO EN CALIENTE) Y TEMPERATURA EN PISTA

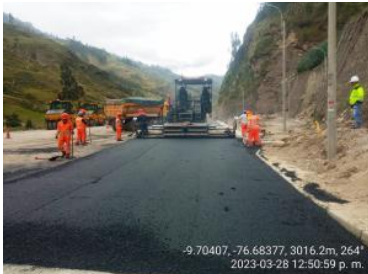
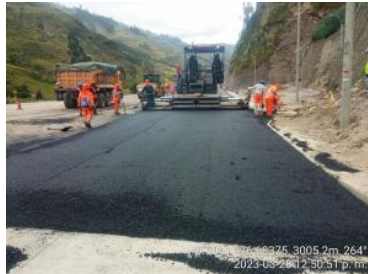
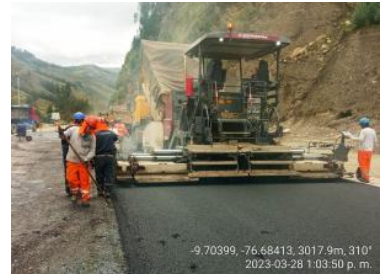
SE VERIFICO LA TEMPERATURA DE LAS MEZCLAS ASFÁLTICAS (ASFALTO EN CALIENTE) EN LA PLANTA KM 103+200

SE VERIFICA LA COLOCACIÓN DE LAS MEZCLAS ASFÁLTICAS (ASFALTO EN CALIENTE) Y TEMPERATURA EN PISTA

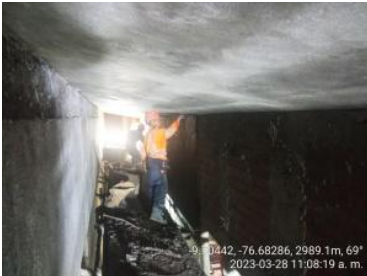
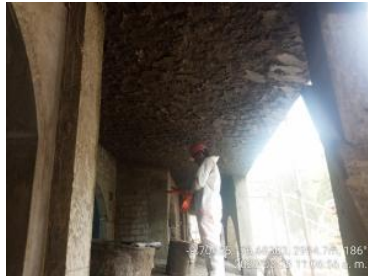
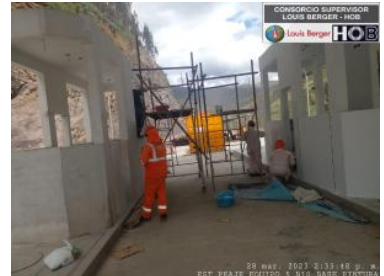
MEDICIÓN DE ESPESOR DE PINTURA Y CONTINUACIÓN DE TRABAJOS DE PINTURA EN PUENTE METÁLICO Y BARANDAS

TRABAJOS DE COLOCACIÓN DE PIEDRA LAJA, BLOQUE 3-COMERCIO-SECTOR A

TRABAJOS DE PREPARACIÓN Y VACIADO DE CONCRETO EN VEREDAS DEL BLOQUE 3

TRABAJOS DE LIMPIEZA Y SELLADO DE JUNTA DEL PAVIMENTO RÍGIDO, KM. 94+540

FRAGUADO DEL PISO DE PIEDRA LAJA ÁREA DE COMERCIO LADO DERECHO

REPARACIÓN DE CUNETAS RECTANGULARES

CONSTRUCCIÓN DE CUNETAS BERMA REVESTIDA EN CONCRETO TIPO C2

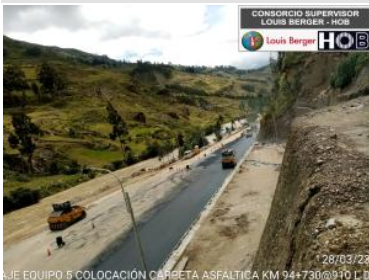
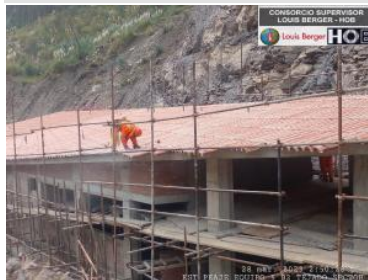
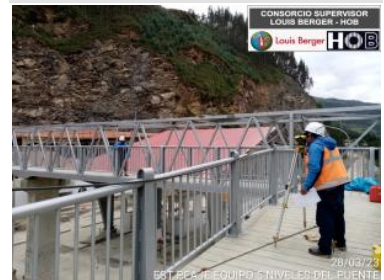
TRABAJOS DE COLOCACIÓN DE TEJA ANDINA SECTOR B BLOQUE 2 – HOSPEDAJE

ASENTADO DE LADRILLO EN BLOQUE 2-HOSPEDAJE SECTOR B

TRABAJOS DE TARTAJEÓ EN LA PARTE FRONTAL Y LATERAL DEL BLOQUE 2-HOSPEDAJE SECTOR A

EMPASTADO DE LAS PAREDES INTERIORES DEL ÁREA DE COMERCIO

5 COLOCACIÓN DE LAS TUBERÍAS PARA LAS CONEXIONES ELÉCTRICAS EN EL TECHO ÁREA DE HOSPEDAJE SECTOR B

COLOCACIÓN DE CONCRETO EN EL TECHO ALIGERANDO FC210 KG/CM2 DEL ÁREA DE HOSPEDAJE SECTOR B
