BITACORA ELECTRÓNICA DE OBRA

Confirma Bitacora:	Nro Informe:	Fecha Informe:	Nombre De La Obra:	Personal Encargado:
Si	N 0 037 - 2023 - MTC/ 20.9/ MJQY	29 - 03 - 2023	Corredor Vial: Huánuco - La Unión-Huallanca, Dv. Antamina/Emp. PE-3N (Tingo Chico) - Nuevas Flores - Llata - Antamina, Tramo II	MICHAEL JESUS QUISPE YAURI.

OBRA N° 127-2018-MTC/20.2 CON LA EMPRESA CONTRATISTA CR20-(CHINA RAILWAY 20 BUREAU GROUP CORPORATION) PARA LA EJECUCIÓN DE LA OBRA "MEJORAMIENTO, CONSERVACIÓN POR NIVELES DE SERVICIO Y OPERACIÓN DE CORREDOR VIAL HUÁNUCO-LA UNIÓN-HUALLANCA-DV. ANTAMINA/EMP. PE-3N (TINGO CHICO)-NUEVAS FLORES-LLATA-ANTAMINA", INICIO KM 94+383 AL FINAL KM 94+912.

(HUÁNUCO - LA UNIÓN - HUALLANCA): COMPONENTE DE PEAJE KM 94+383 AL KM 94+912

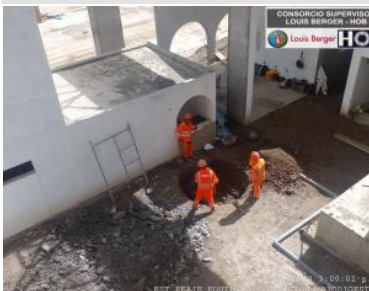
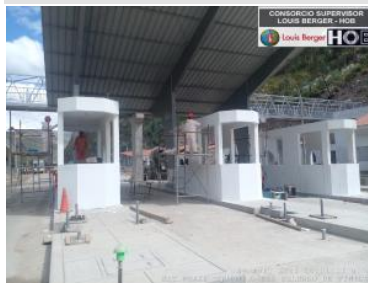
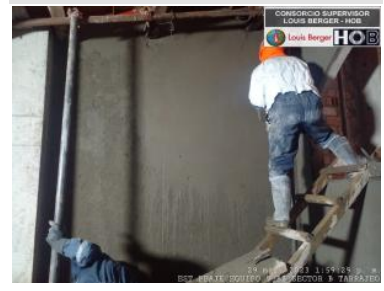
TRABAJOS DE COLOCACIÓN DE TEJA ANDINA SECTOR B BLOQUE 2 – HOSPEDAJE

ASENTADO DE LADRILLO EN BLOQUE 2-HOSPEDAJE SECTOR B

TRABAJOS DE TARTAJEÓ EN LA PARTE FRONTAL Y LATERAL DEL BLOQUE 2-HOSPEDAJE SECTOR A

TRABAJOS DE TARRAJEO FROTACHADO DE MUROS INTERIORES MEZCLA C:A 1:5, E=1,5 CM

TRABAJOS DE TARRAJEO FROTACHADO DE MUROS EXTERIORES MEZCLA C:A 1:5, E=1,5 CM

EMPASTADO DE LAS PAREDES INTERIORES DEL ÁREA DE COMERCIO

MUROS, SELLADOR Y PINTURA LATEX LAVABLE INTERIORES, DOS CAPAS

COLOCACIÓN DE LAS TUBERÍAS PARA LAS CONEXIONES ELÉCTRICAS EN EL TECHO ÁREA DE HOSPEDAJE SECTOR B

COLOCACIÓN DE CONCRETO EN EL TECHO ALIGERANDO FC210 KG/CM2 DEL ÁREA DE HOSPEDAJE SECTOR B

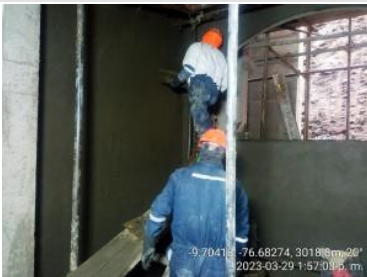
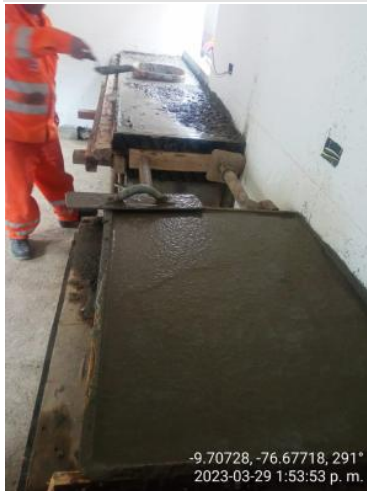
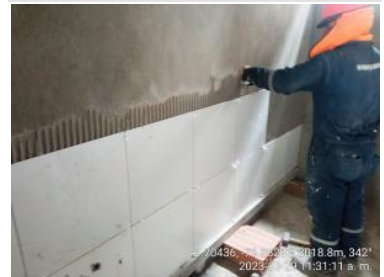
TRABAJOS DE COLOCACIÓN DE TEJA ANDINA SECTOR B BLOQUE 2 – HOSPEDAJE

ASENTADO DE LADRILLO EN BLOQUE 2-HOSPEDAJE SECTOR B

TRABAJOS DE TARTAJEÓ EN LA PARTE FRONTAL Y LATERAL DEL BLOQUE 2-HOSPEDAJE SECTOR A

TRABAJOS DE TARRAJEO FROTACHADO DE MUROS INTERIORES MEZCLA C:A 1:5, E=1,5 CM

TRABAJOS DE TARRAJEO FROTACHADO DE MUROS EXTERIORES MEZCLA C:A 1:5, E=1,5 CM

EMPASTADO DE LAS PAREDES INTERIORES DEL ÁREA DE COMERCIO

MUROS, SELLADOR Y PINTURA LATEX LAVABLE INTERIORES, DOS CAPAS

COLOCACIÓN DE LAS TUBERÍAS PARA LAS CONEXIONES ELÉCTRICAS EN EL TECHO ÁREA DE HOSPEDAJE SECTOR B

COLOCACIÓN DE CONCRETO EN EL TECHO ALIGERANDO FC210 KG/CM2 DEL ÁREA DE HOSPEDAJE SECTOR B

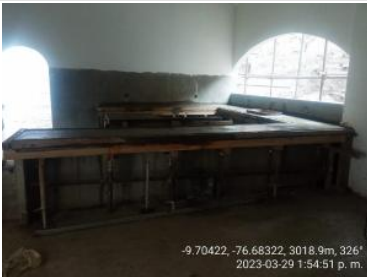
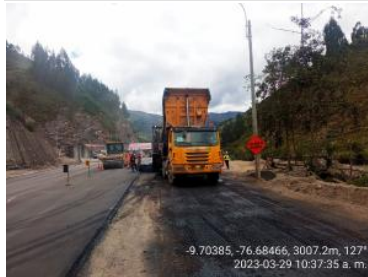
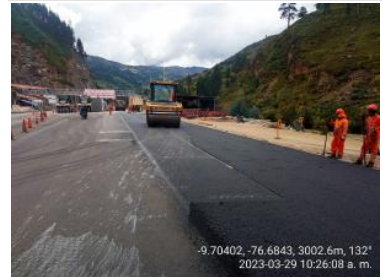
SE VERIFICO LA TEMPERATURA DE LAS MEZCLAS ASFÁLTICAS (ASFALTO EN CALIENTE) EN LA PLANTA KM 103+200

SE VERIFICA LA COLOCACIÓN DE LAS MEZCLAS ASFÁLTICAS (ASFALTO EN CALIENTE) Y TEMPERATURA EN PISTA

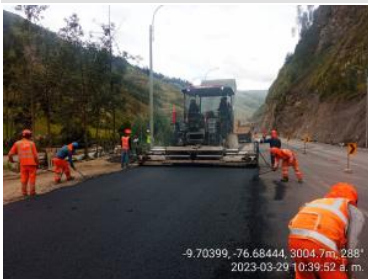
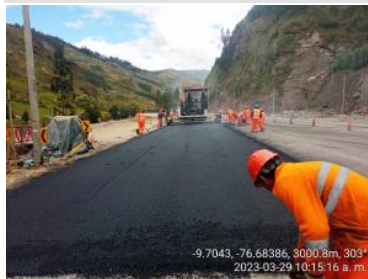
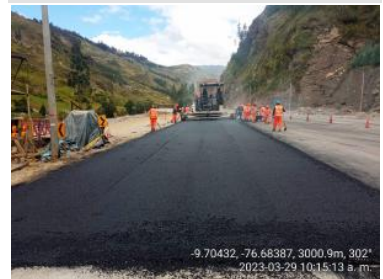
SE VERIFICO LA TEMPERATURA DE LAS MEZCLAS ASFÁLTICAS (ASFALTO EN CALIENTE) EN LA PLANTA KM 103+200

SE VERIFICA LA COLOCACIÓN DE LAS MEZCLAS ASFÁLTICAS (ASFALTO EN CALIENTE) Y TEMPERATURA EN PISTA
