BITACORA ELECTRÓNICA DE OBRA

Confirma Bitacora: Si	Nro Informe: 0053	Fecha Informe: 3 1 - 0 3 - 2023	Nombre De La Obra: Corredor Vial: Huánuco - La Unión-Huallanca, Dv. Antamina/Emp. PE-3N (Tingo Chico) - Nuevas Flores - Llata - Antamina, Tramo I	Personal Encargado: BORIS WALTER AYLLÓN CARCELÉN
---------------------------------	-----------------------------	---	---	--

NUMERO DE INFORME No. 0053-2023
 CONTRATO DE OBRA: No. 127-2018-MTC/ 20
 EMPRESA CONTRATISTA: CHINA RAILWAY 20 BUREAU GROUP CORPORATION
 OBRA: "CONSERVACIÓN POR NIVELES DE SERVICIO Y OPERACIÓN DEL CORREDOR VIAL; HUANUCO- LA UNION- HUALLANCA –DV. ANTAMINA – EMP.PE 3N" (TINGO CHICO) - NUEVAS FLORES - LLATA- ANTAMINA - TRAMO 1 LONGITUD: 52.92 KMS.
 MONTO DEL CONTRATO : S/ 1,241,495,685.46 INCLUYE IGV
 MONTO DEL CONTRATO TRAMO 1 (OI-1) ; S/ 323,942,616.32 Nuevo Monto del Presupuesto OI-1 S/ 395 427 697,64 Inc. I.G.V con precios a junio 2018
 SUPERVISOR: CONSORCIO SUPERVISOR LOUIS BERGER - HOB
 CONTRATO DE CONSULTORIA DE OBRA N° 144 -2018-MTC/20.2
 MONTO DEL CONTRATO DE CONSULTORIA: S/. 123,625,905.13 INCLUYE IGV
 MONTO ASIGNADO AL PRIMER TRAMO (PRIMER EQUIPO) : S/ 27,450,314.74 INCLUYE IGV
 LA OBRA ACTUALMENTE SE ENCUEN

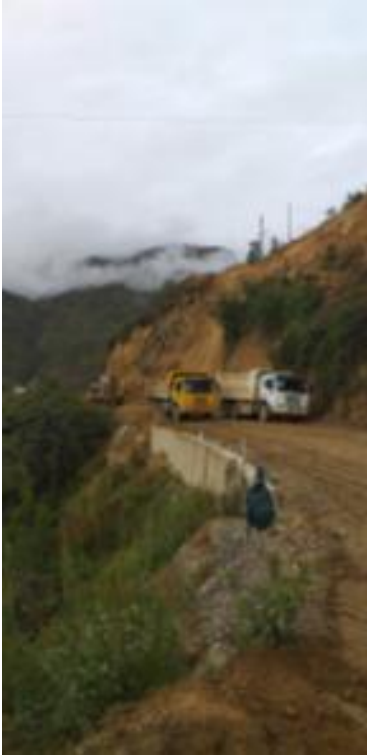
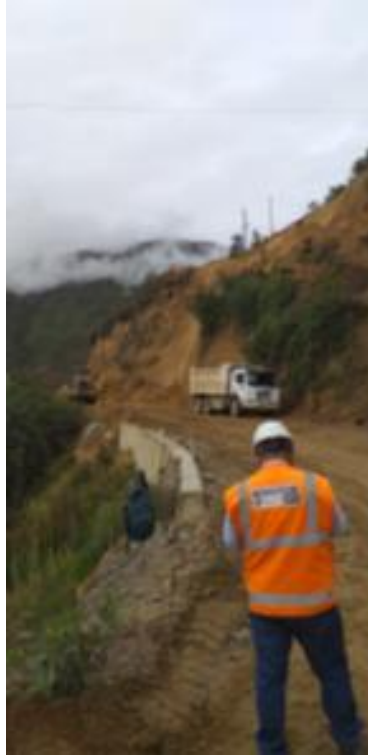
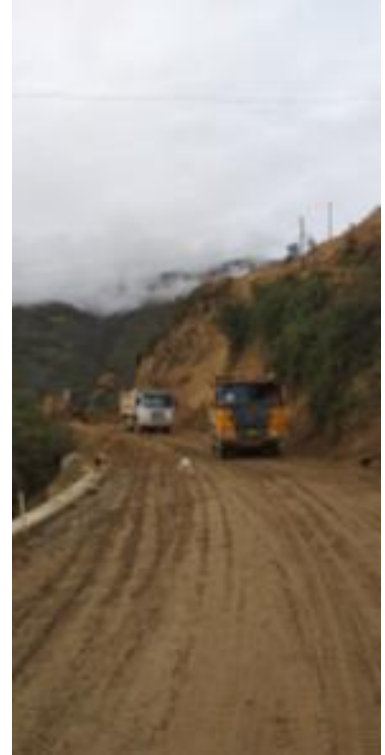
PROGRESIVA KM. 29+760
CODIGO 200 MOVIMIENTO DE TIERRAS
PARTIDA 202.C EXCAVACION DE MATERIAL SUELTO
PARTIDA 210.A PERFILADO Y COMPACTADO DE SUBRASANTE EN ZONAS DE CORTE

En la Progresiva Km. 29+760 se realiza la excavación en material común suelto se utiliza una excavadora para el corte y perfilamiento de talud y banquetas y un cargador frontal para la carga del material , se utiliza 10 volquetes: trabajan 1 capataz, 4 operadores, 4 obreros, 2 vigías, 10 choferes

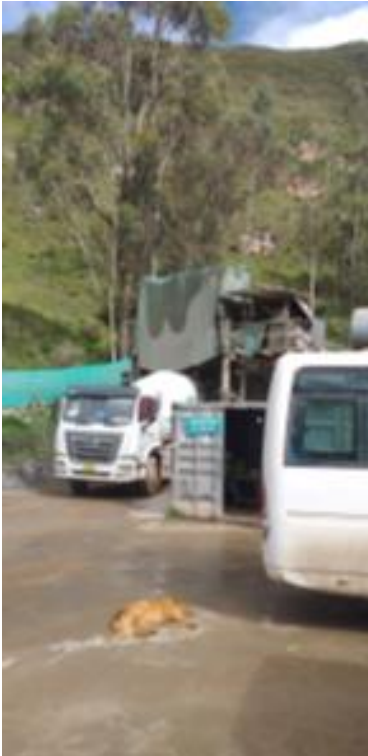
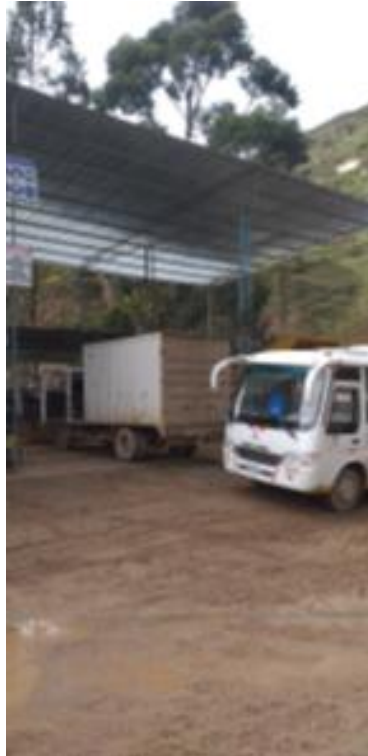
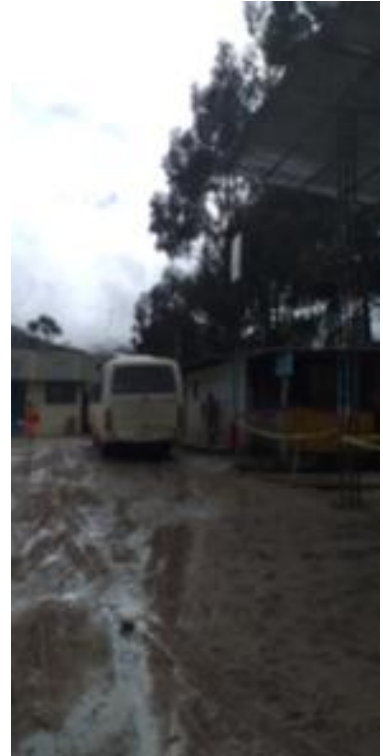
PROGRESIVA KM. 37+720
VISITA DE SEGUIMIENTO Y MONITOREO EN LAS AREAS AUXILIARES DEL CONTRATISTA EN EL TRAMO 1: CAMPAMENTO (EN BUSCA DEL CUADERNO DE OBRA)

En la Progresiva KM. 37+720 se realiza visita al campamento de la Contratista, en busca del cuaderno de obra, se logra el acceso al mismo.

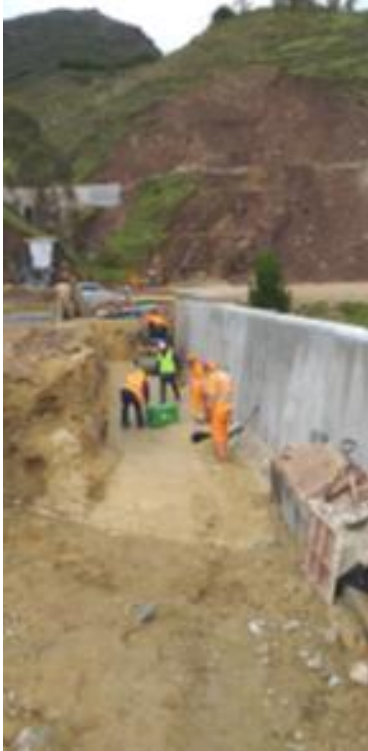
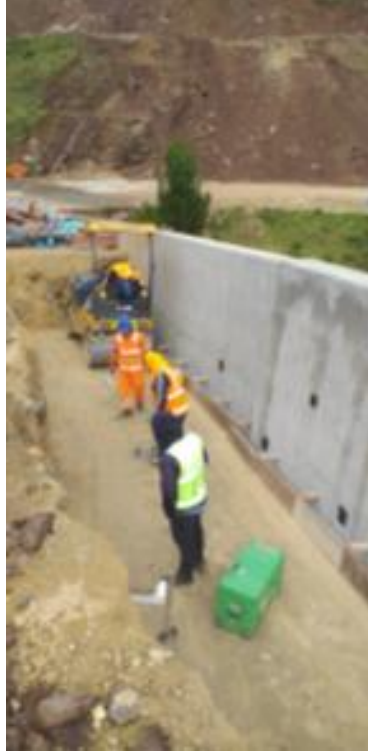
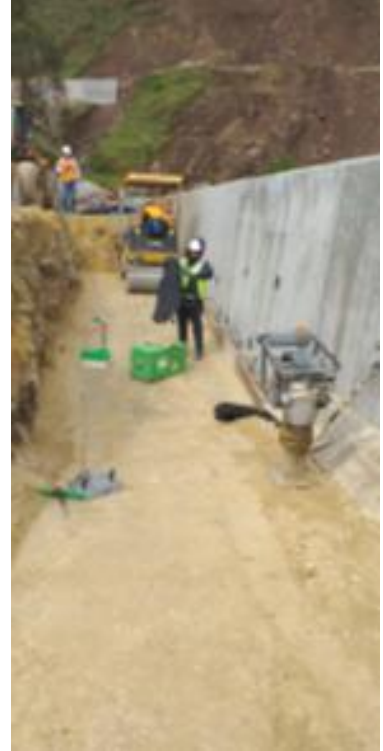
PROGRESIVA KM. 46+625 AL KM. 46+660
CODIGO: 500 DRENAJE
PARTIDA: 502.A RELLENO PARA ESTRUCTURAS

En la progresiva Km. 46+625 al Km. 46+660 se realiza la ejecución de actividades de rellenos en zonas adyacentes a muros construidos, donde se utiliza una mini compactadora de doble rodillo y un vibroapisonador, trabajan 1 capataz, 2 operadores, 2 obreros

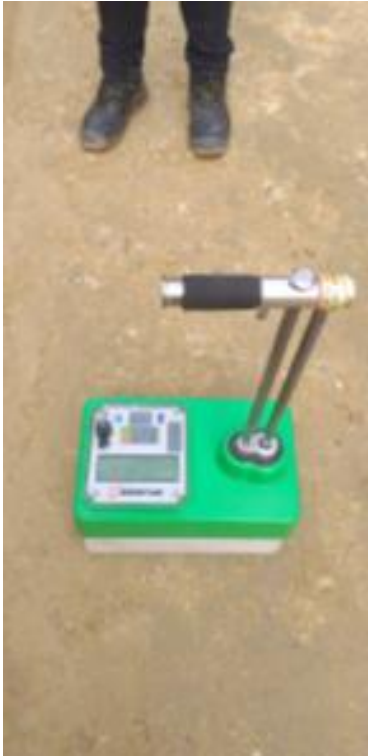
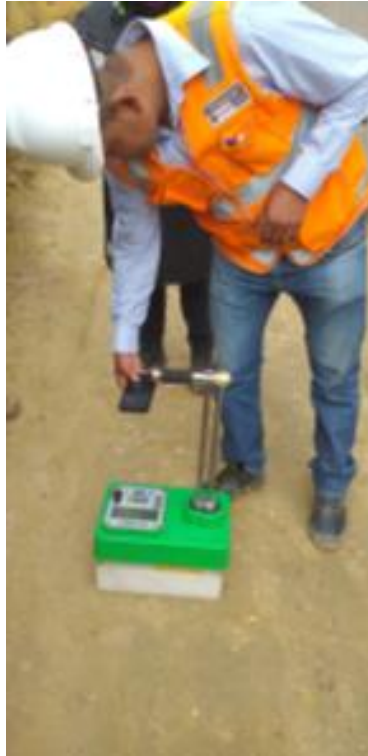
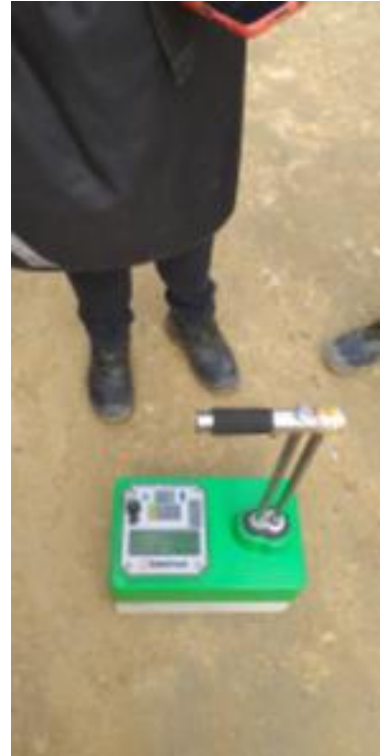
PROGRESIVA KM. 46+625 AL KM. 46+660

En la progresiva Km. 46+625 al Km. 46+660 se realiza la ejecución de actividades de rellenos en zonas adyacentes a muros construidos, donde se utiliza una mini compactadora de doble rodillo y un vibroapisonador, trabajan 1 capataz, 2 operadores, 2 obreros. En el sitio se realizo la toma de densidades en varios puntos de la zona rellenada, donde se utilizo un densímetro nuclear trabajaron 2 técnicos de la contratista y un técnico de la Supervisión.

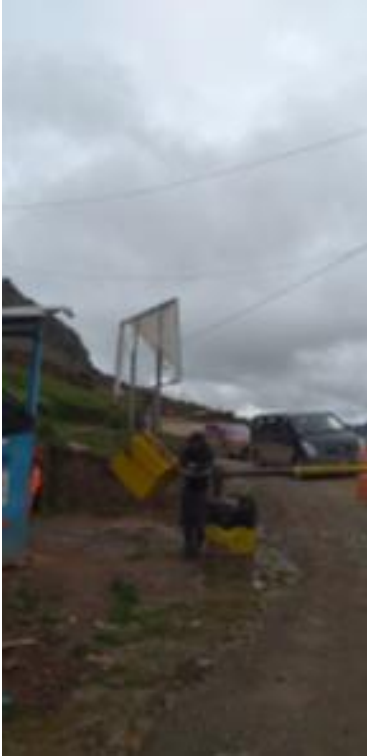
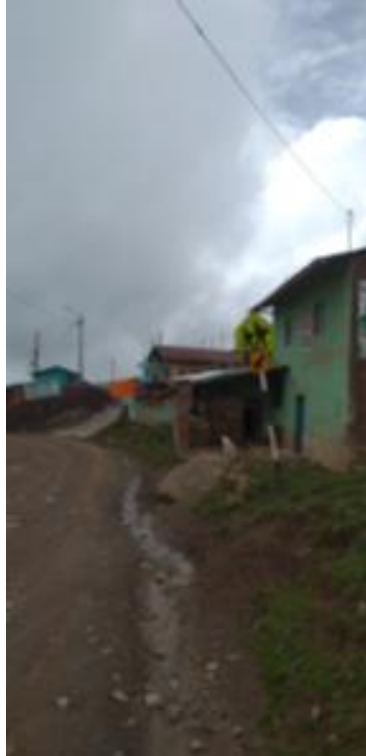
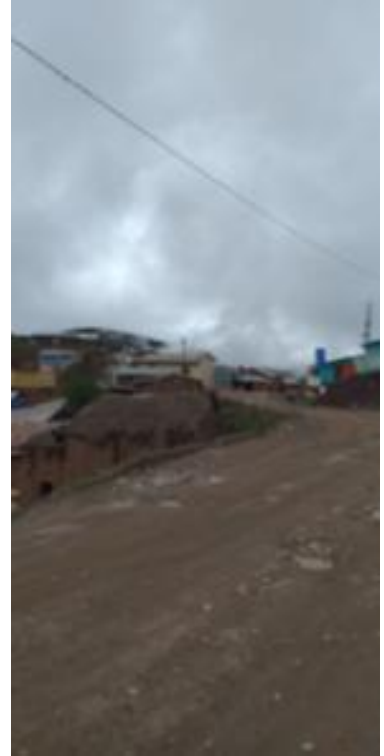
PROGRESIVA KM. 52+920
VISITA DE SEGUIMIENTO Y MONITOREO AL TRAMO 1 : FINAL DEL TRAMO 1 (POBLADO DE PUNTA UNION)

En la progresiva Km. 52+920 se ubica el poblado de Punta Unión , donde culmina el tramo 1 e inicia el tramo 2 en esta zona no se esta realizando actividades, por el mal clima en la zona.

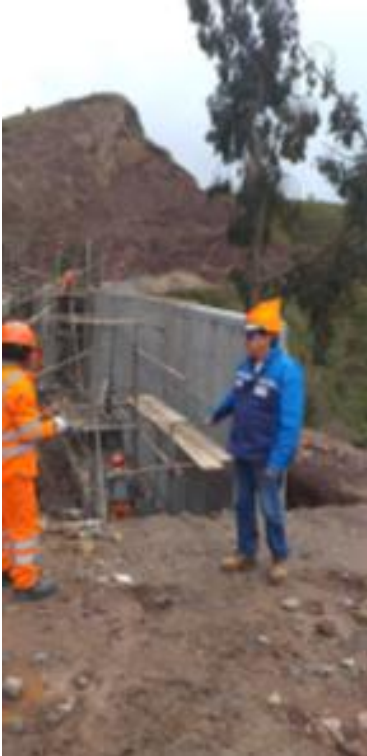
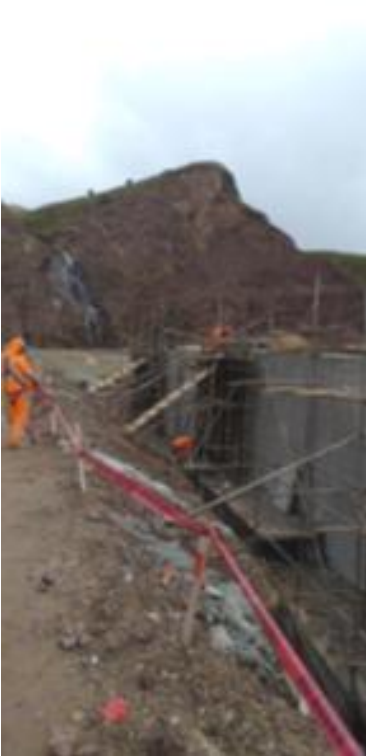
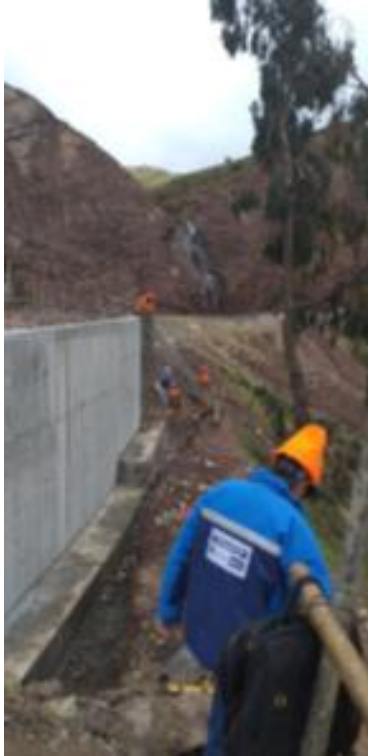
PROGRESIVA KM. 50+060
CODIGO 500 DRENAJE
PARTIDA 503.I ENCOFRADO Y DESENCOFRADO
PARTIDA 504.A ACERO DE REFUERZO

En la progresiva Km. 50+060 se realiza la colocación de acero de refuerzo y el encofrado para la construcción de muros de concreto armado, Se utiliza herramientas menores, trabajan: 1 capataz, 6 oficiales

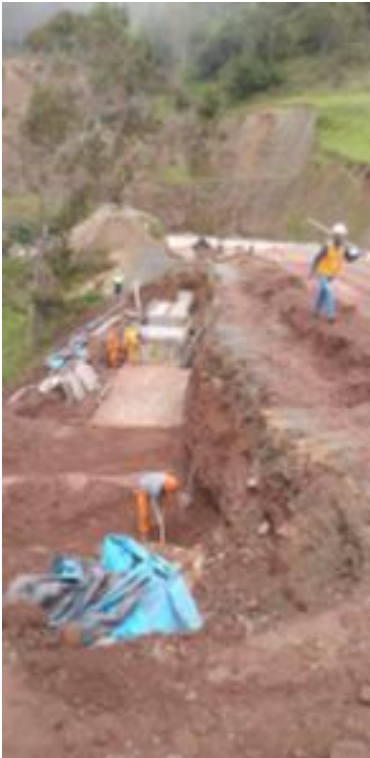
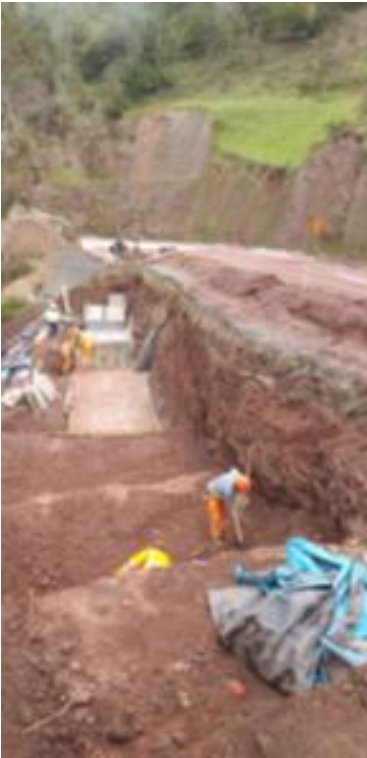
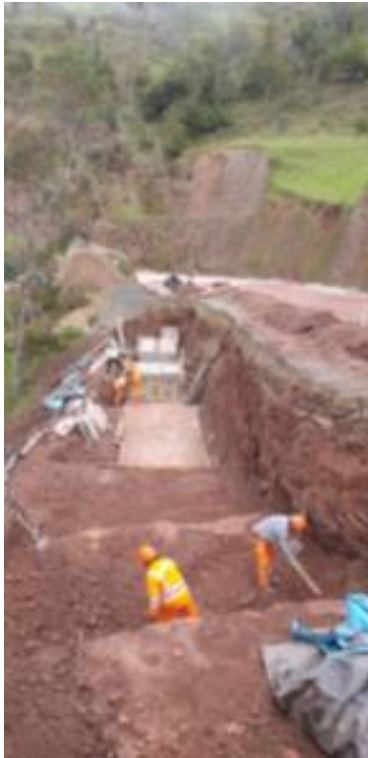
PROGRESIVAS KM. 47+554
CODIGO 500 DRENAJE
PARTIDA 501.A EXCAVACION NO CLASIFICADA PARA ESTRUCTURAS

En las progresivas Km. 47+554 se realiza excavación no clasificada para estructuras para la construcción de muros, Se utilizo 1 excavadora de oruga y herramientas menores, trabajan: 1 capataz, 1 operador, 4 obreros

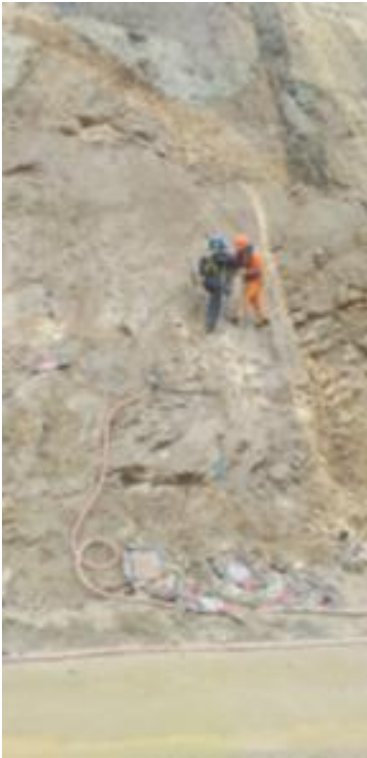
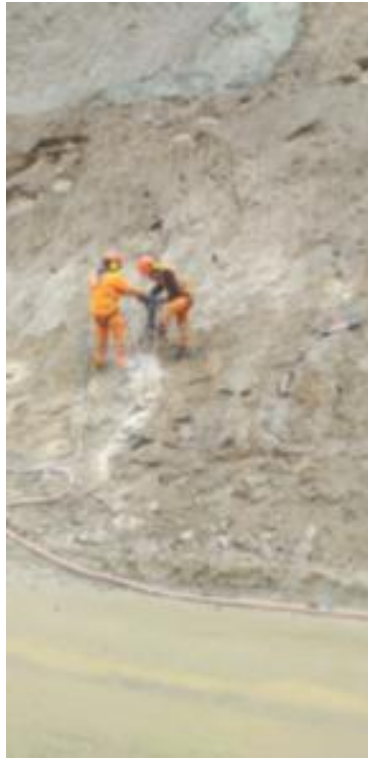
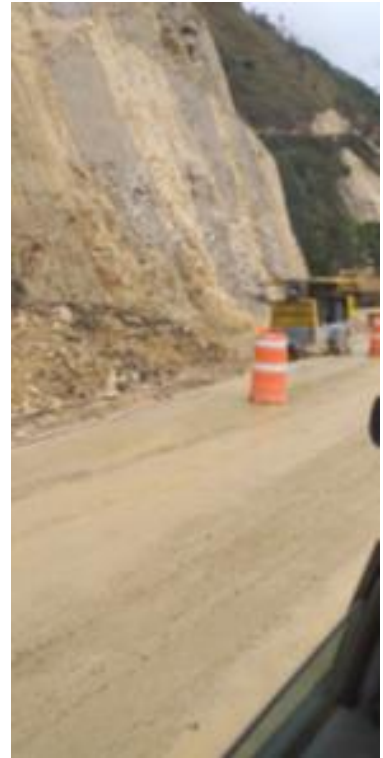
PROGRESIVA KM. 28+700
CODIGO 200 MOVIMIENTO DE TIERRAS
PARTIDA 202.A EXCAVACION EN ROCA FIJA

En la Progresiva Km. 28+700 se realiza las excavaciones en roca fija se utiliza para el corte de talud y banquetas un compresor y dos martillos para cortar la roca fija, trabajan 1 capataz, 1 operario de compresor y 4 obreros

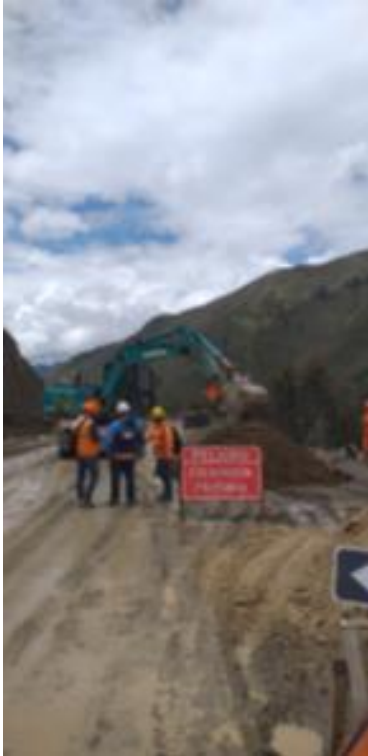
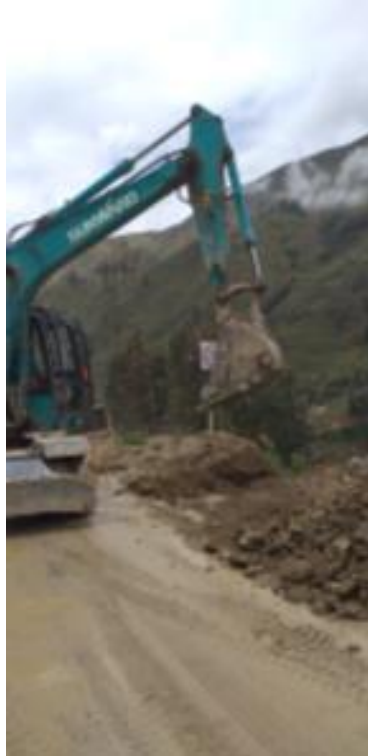
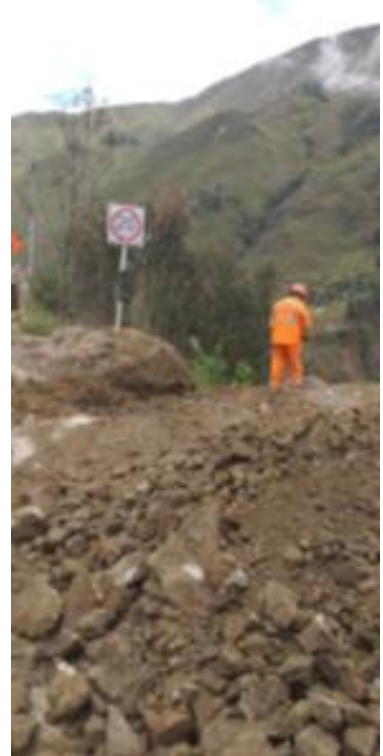
PROGRESIVA KM. 24+228
VISITA DE SEGUIMIENTO Y MONITOREO AL TRAMO 1 (OI-T1) : TUBERIAS DE ADUCCION DE AGUA RIEGO DEL SECTOR

En la progresiva KM. 24+228 se realiza visita de seguimiento y monitoreo al tramo 1, se realiza labores de colocación de tuberías de aducción de agua para riego del sector, Se utiliza una retroexcavadora para la excavación . trabajan: 1 capataz, 2 obreros

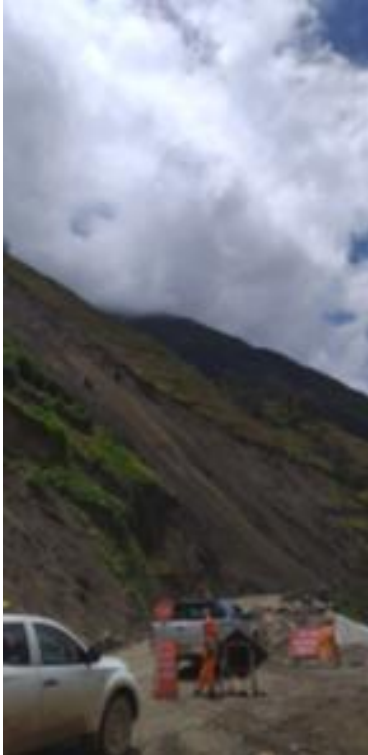
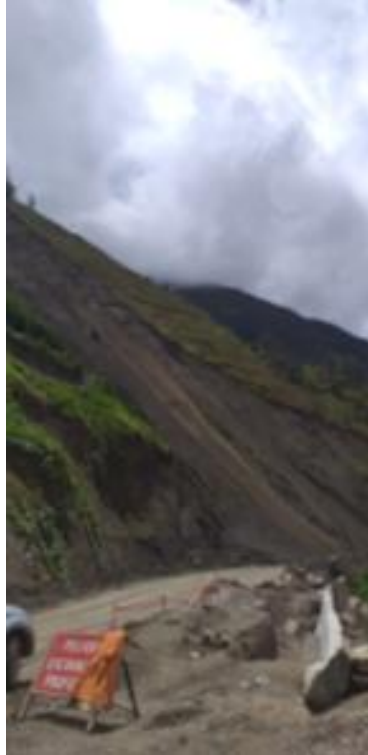
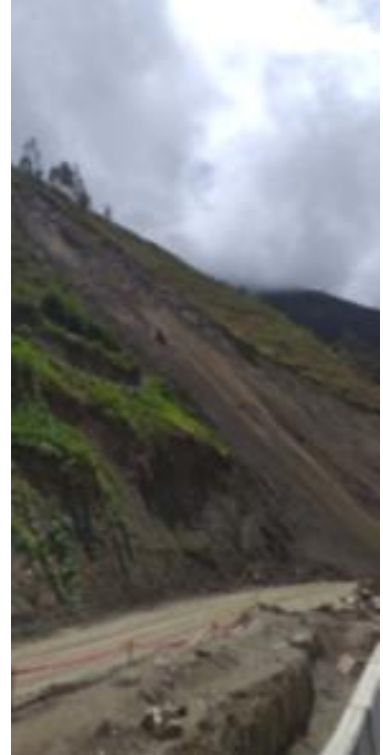
PROGRESIVA KM. 24+000
VISITA DE SEGUIMIENTO Y MONITOREO AL TRAMO 1 (OI-T1): DESQUINCHE DE MATERIAL SUELTO (REMOCIÓN DE DERRUMBES)
CODIGO: 200 MOVIMIENTO DE TIERRAS
PARTIDA 203.A REMOCION DE DERRUMBES

En la progresiva KM. 24+000 se realiza visita de seguimiento y monitoreo al tramo 1 (OI-T1), donde se realiza actividades de remoción de derrumbes en el sector. Se verifica la utilización de una excavadora de oruga, un cargador frontal y 4 volquetes, trabajan: 1 capataz, 4 obreros 2 operador, 4 choferes, 2 vigías
