## BITACORA ELECTRÓNICA DE OBRA

NUMERO DE INFORME No. 0054-2023  
 CONTRATO DE OBRA: No. 127-2018-MTC/ 20  
 EMPRESA CONTRATISTA: CHINA RAILWAY 20 BUREAU GROUP CORPORATION  
 OBRA: "CONSERVACIÓN POR NIVELES DE SERVICIO Y OPERACIÓN DEL CORREDOR VIAL; HUANUCO- LA UNION- HUALLANCA –DV. ANTAMINA – EMP.PE 3N" ( TINGO CHICO) - NUEVAS FLORES - LLATA- ANTAMINA - TRAMO 1 LONGITUD: 52.92 KMS.  
 MONTO DEL CONTRATO : S/ 1,241,495,685.46 INCLUYE IGV  
 MONTO DEL CONTRATO TRAMO 1 ( OI-1) ; S/ 323,942,616.32 Nuevo Monto del Presupuesto OI-1 S/ 395 427 697,64 Inc. I.G.V con precios a junio 2018  
 SUPERVISOR: CONSORCIO SUPERVISOR LOUIS BERGER - HOB  
 CONTRATO DE CONSULTORIA DE OBRA N° 144 -2018-MTC/20.2  
 MONTO DEL CONTRATO DE CONSULTORIA: S/. 123,625,905,13 INCLUYE IGV  
 MONTO ASIGNADO AL PRIMER TRAMO (PRIMER EQUIPO) : S/ 27,450,314.74 INCLUYE IGV  
 LA OBRA ACTUALMENTE SE ENCUENTRA EN EJECUCION

- VISITA DE SEGUIMIENTO Y MONITOREO A LAS OFICINAS DE LA SUPERVISION  
 -, VISITA DE SEGUIMIENTO Y MONITOREO AL TRAMO 1 DESDE CIUDAD DE HUANUCO ( PROGRESIVA KM. 0+000) HASTA SECTOR CHASQUI ( PROGRESIVA KM. 43+900)

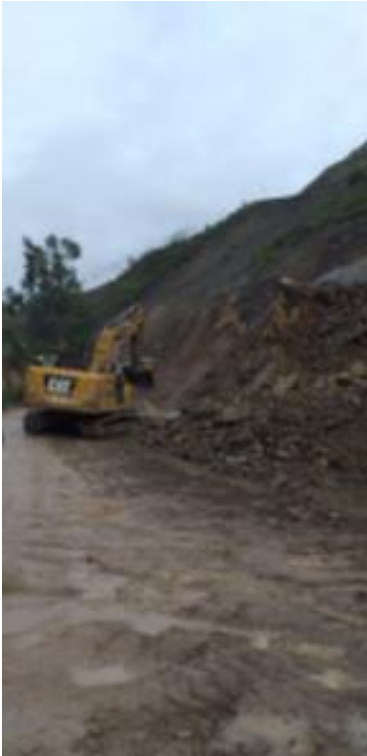
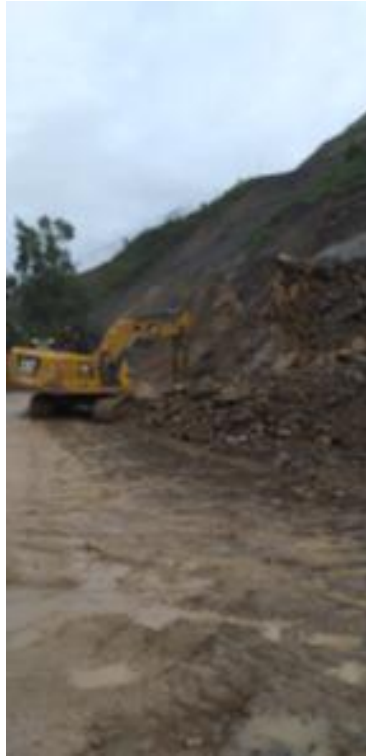
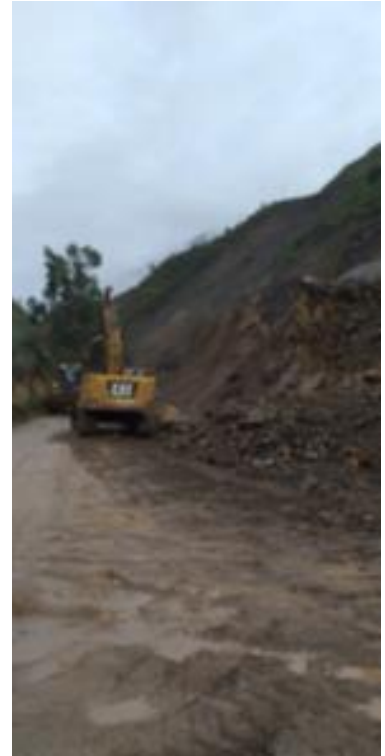
PROGRESIVA KM. 16+450  
CODIGO 700 TRANSPORTE  
PARTIDA 700.D TRANSPORTE DE MATERIALES EXCEDENTES A DISTANCIAS MAYORES DE 1000 M.

En la progresiva 16+450 se realiza la carga y transporte del material excedente al DME 34+200.t se utiliza 1 Excavadora de oruga y 5 volquetes , trabajan 1 capataz, 1 operador, 5 choferes, y 2 vigías

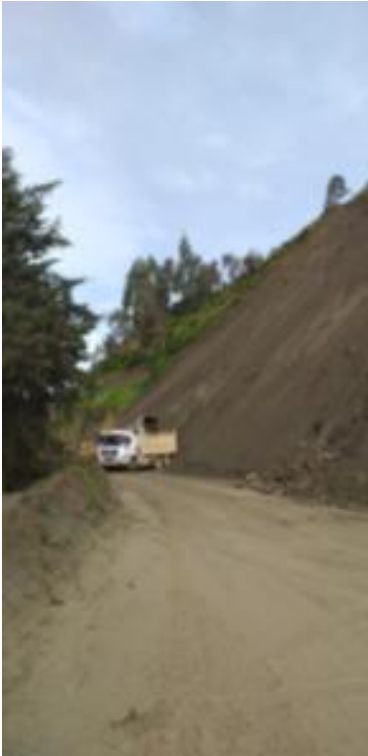
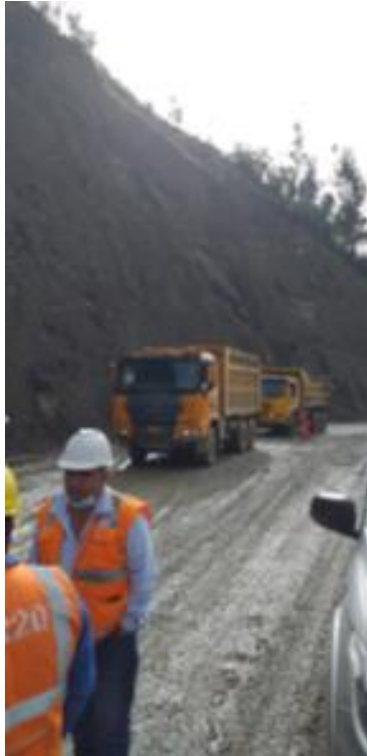
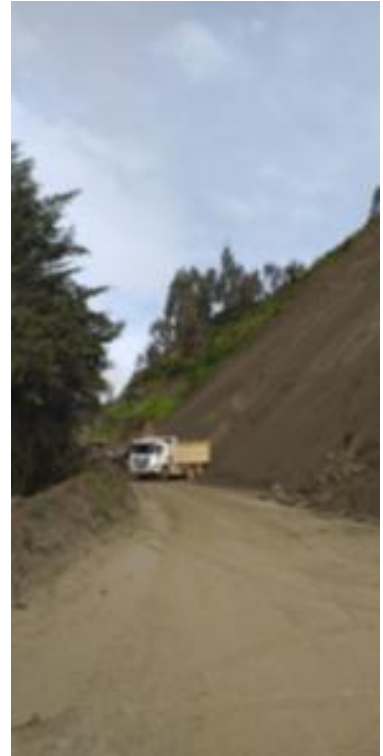
PROGRESIVA KM. 24+000  
VISITA DE SEGUIMIENTO Y MONITOREO AL TRAMO 1 ( OI-T1): DESQUINCHE DE MATERIAL SUELTO (REMOCIÓN DE DERRUMBES)  
CODIGO: 200 MOVIMIENTO DE TIERRAS  
PARTIDA 203.A REMOCION DE DERRUMBES

En la progresiva KM. 24+000 se realiza visita de seguimiento y monitoreo al tramo 1 ( OI-T1), donde se realiza actividades de remoción de derrumbes en el sector. Se verifica la utilización de una excavadora de oruga, un cargador frontal y 5 volquetes, trabajan: 1 capataz, 4 obreros 2 operador, 5 choferes, 2 vigías

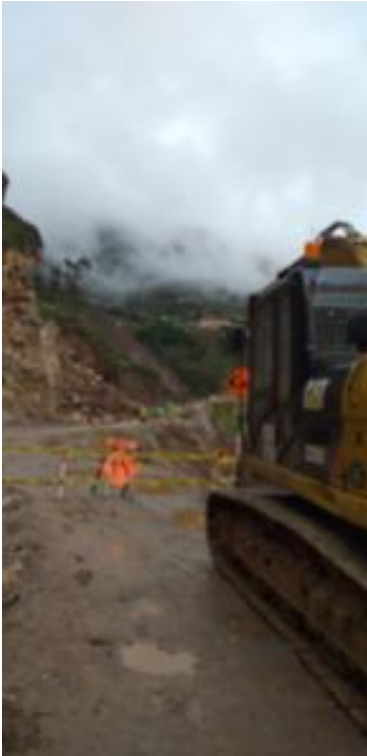
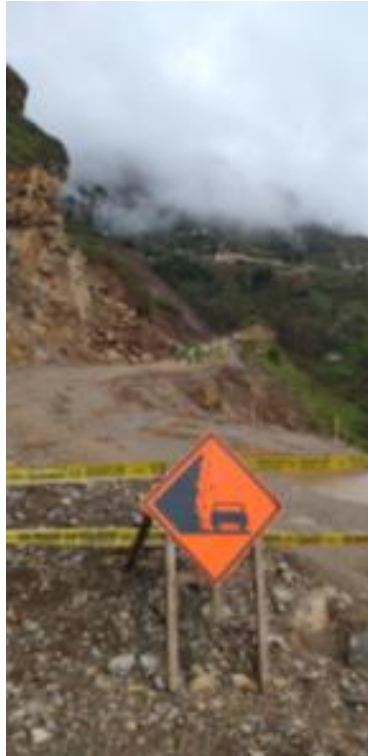
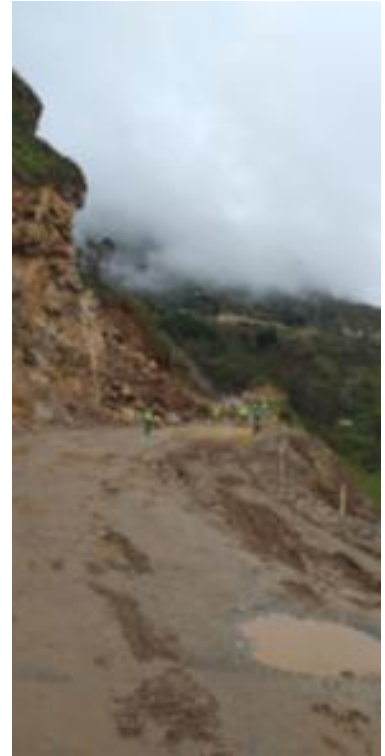
VISITA DE SEGUIMIENTO Y MONITOREO EN EL TRAMO 1 ( OI-T1): VISITA A ZONA DE DERRUMBE DE ROCAS

En la progresiva Km. 43+900 ha ocurrido como a las 4 am un gran derrumbe de rocas que están interrumpiendo el paso totalmente, las rocas caídas han desplazado y tumbado los muros de concreto armado construidos. Se requiere efectuar una evaluación al talud superior puesto que hay rocas sueltas y zonas con grietas que tienen que ser desquinchadas y/o retiradas con voladura. En el sitio está un equipo excavadora de oruga, pero no se puede utilizar hasta que termine la evaluación de los daños en el sector. Se ha puesto señalización y cintas de seguridad para evitar el paso de personas y vehículos.

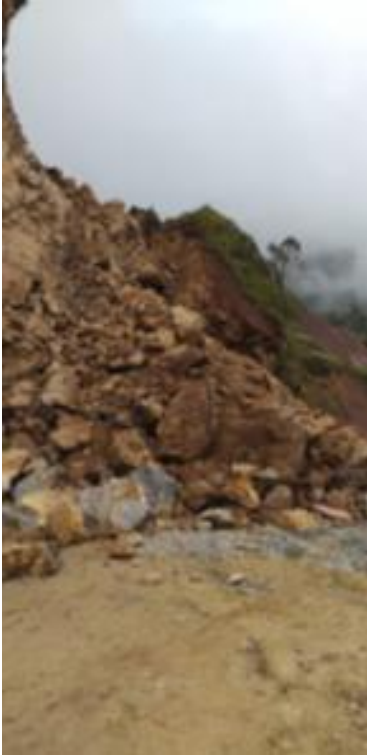
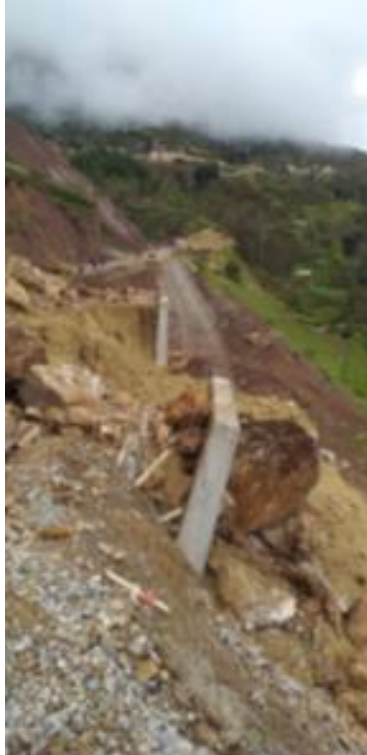
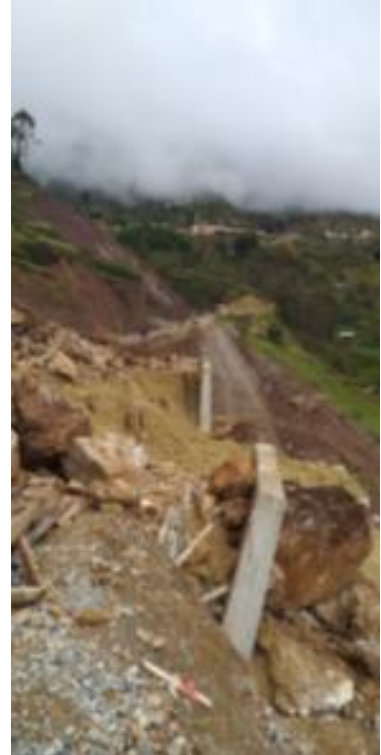
VISITA DE SEGUIMIENTO Y MONITOREO EN EL TRAMO 1 ( OI-T1): DERRUMBE DE ROCAS ( NO HAY PASO)

En la progresiva Km. 43+900 ha ocurrido como a las 4 am un gran derrumbe de rocas que están interrumpiendo el paso totalmente, las rocas caídas han desplazado y tumbado los muros de concreto armado construidos. Se requiere efectuar una evaluación al talud superior puesto que hay rocas sueltas y zonas con grietas que tienen que ser desquinchadas y/o retiradas con voladura. 4 PANOS de muros de concreto armado han sido afectados, se requiere cuantificar el daño ocurrido.

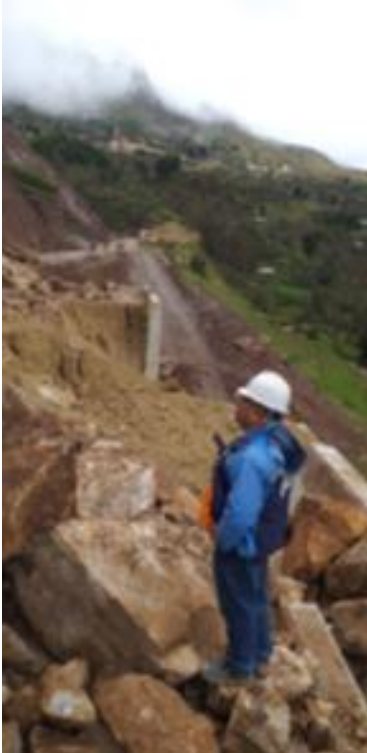
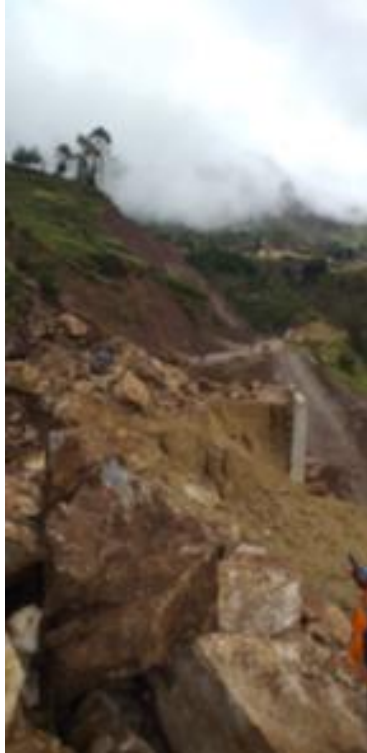
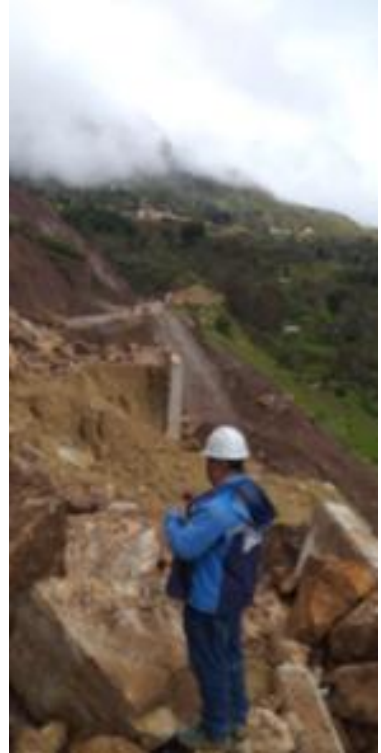
PROGRESIVA KM. 43+900  
VISITA DE SEGUIMIENTO Y MONITOREO EN EL TRAMO 1 ( OI-T1): DERRUMBE DE ROCAS

En la progresiva Km. 43+900 ha ocurrido como a las 4 am un gran derrumbe de rocas que están interrumpiendo el paso totalmente, las rocas caídas han desplazado y tumbado los muros de concreto armado construidos. Se requiere efectuar una evaluación al talud superior puesto que hay rocas sueltas y zonas con grietas que tienen que ser desquinchadas y/o retiradas con voladura.

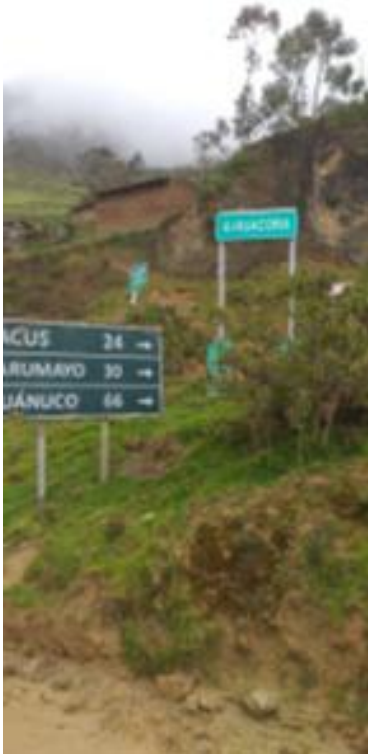
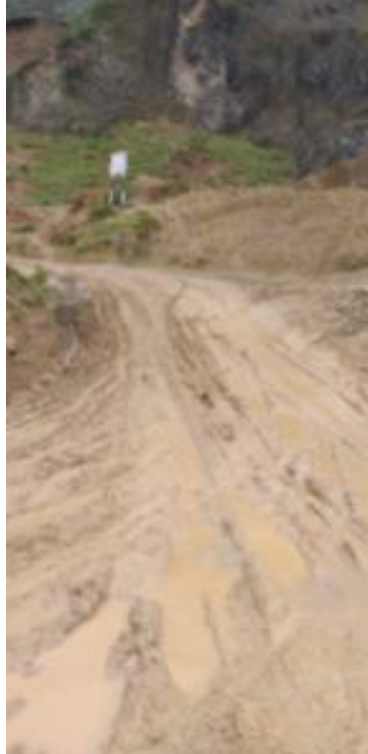
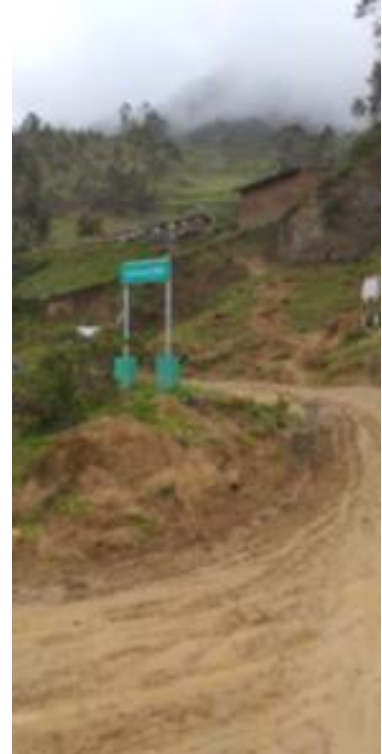
PROGRESIVA KM. 40+680  
VISITA DE SEGUIMIENTO Y MONITOREO EN EL TRAMO 1 ( OI-T1): ZONA DE DESVIO ( PARA EVITAR EL DERRUMBE)

En la progresiva Km. 40+680 se ubica la intersección de desvío hacia HUACORA y en el Km 14 también hay otro desvío donde se sale hacia la progresiva Km. 52 esquivando el lugar donde ocurrió el derrumbe. Es necesario que la Empresa Contratista previamente realice labores de mantenimiento y señalización vial en estos accesos, para que puedan circular los vehículos.

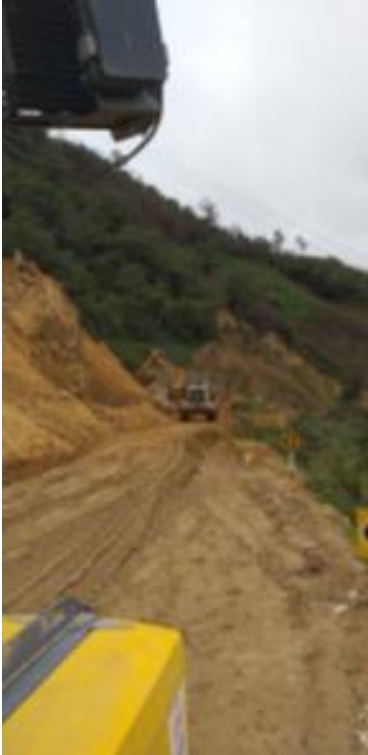
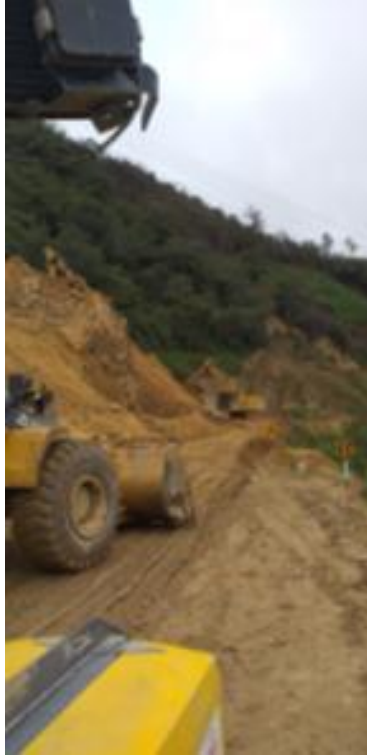
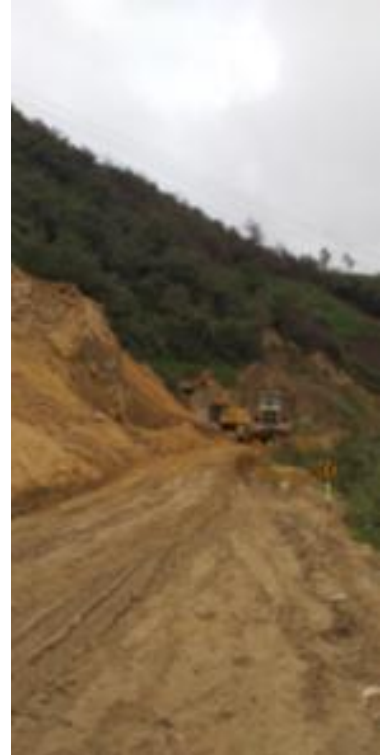
PROGRESIVA KM. 29+600  
CODIGO 200 MOVIMIENTO DE TIERRAS  
PARTIDA 202.C EXCAVACION DE MATERIAL SUELTO  
PARTIDA 210.A PERFILADO Y COMPACTADO DE SUBRASANTE EN ZONAS DE CORTE

En la Progresiva Km. 29+600 se realiza la excavación en material común suelto se utiliza una excavadora para el corte y perfilamiento de talud y banquetas y un cargador frontal para la carga del material , se utiliza 10 volquetes: trabajan 1 capataz, 4 operadores, 4 obreros, 2 vigías, 10 choferes
