BITACORA ELECTRÓNICA DE OBRA

Confirma Bitacora: Si	Nro Informe: 0055	Fecha Informe: 02 - 04 - 2023	Nombre De La Obra: Corredor Vial: Huánuco - La Unión-Huallanca, Dv. Antamina/Emp. PE-3N (Tingo Chico) - Nuevas Flores - Llata - Antamina, Tramo I	Personal Encargado: BORIS WALTER AYLLÓN CARCELÉN		
Foto Bitacora:	Foto Bitacora 2:	Foto Bitacora 3:	Foto Bitacora 4:	Foto Bitacora 5:	Foto Bitacora 6:

NUMERO DE INFORME No. 0055-2023
 CONTRATO DE OBRA: No. 127-2018-MTC/ 20
 EMPRESA CONTRATISTA: CHINA RAILWAY 20 BUREAU GROUP CORPORATION
 OBRA: "CONSERVACIÓN POR NIVELES DE SERVICIO Y OPERACIÓN DEL CORREDOR VIAL; HUANUCO- LA UNION- HUALLANCA –DV. ANTAMINA – EMP.PE 3N" (TINGO CHICO) - NUEVAS FLORES - LLATA- ANTAMINA - TRAMO 1 LONGITUD: 52.92 KMS.
 MONTO DEL CONTRATO : S/ 1,241,495,685.46 INCLUYE IGV
 MONTO DEL CONTRATO TRAMO 1 (OI-1) ; S/ 323,942,616.32 Nuevo Monto del Presupuesto OI-1 S/ 395 427 697,64 Inc. I.G.V con precios a junio 2018
 SUPERVISOR: CONSORCIO SUPERVISOR LOUIS BERGER - HOB
 CONTRATO DE CONSULTORIA DE OBRA N° 144 -2018-MTC/20.2
 MONTO DEL CONTRATO DE CONSULTORIA: S/. 123,625,905,13 INCLUYE IGV
 MONTO ASIGNADO AL PRIMER TRAMO (PRIMER EQUIPO) : S/ 27,450,314.74 INCLUYE IGV
 LA O

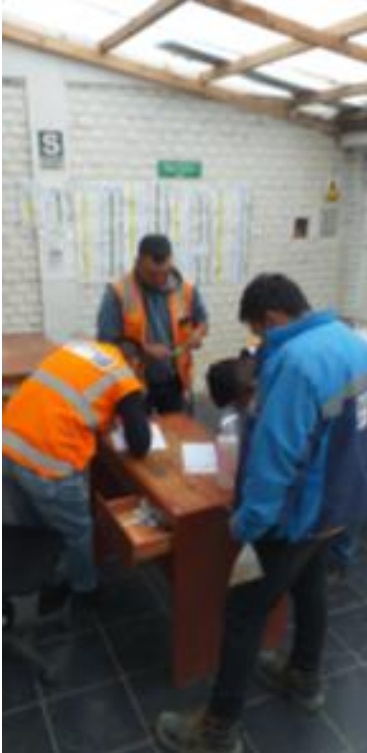
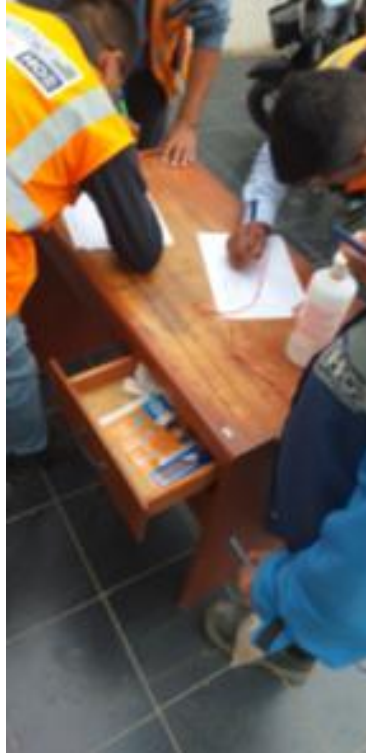
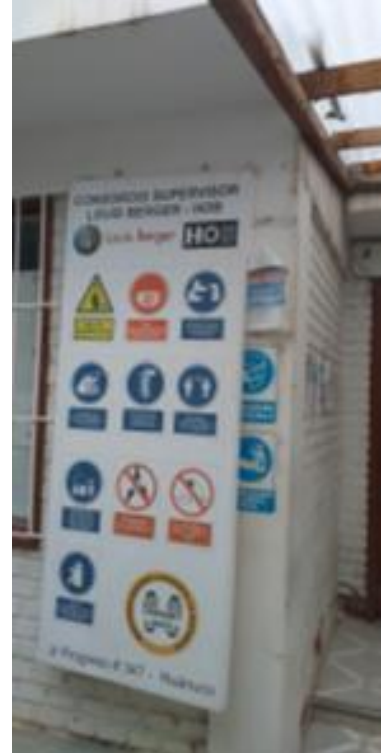
CIUDAD DE HUANUCO
VISITA DE SEGUIMIENTO Y MONITOREO A LAS OFICINAS DE LA SUPERVISION DEL TRAMO 1 (N OI-T1) : VERIFICACION DE RECURSOS UTILIZADOS

En la Ciudad de Huánuco se realiza visita de seguimiento y monitoreo a los recursos utilizados por la supervisión el día domingo 02.04.2023 en sustitución del día SABADO 08-04-2023 se verifica la asistencia del personal de campo a tempranas horas de la mañana firmando la lista de asistencia de la Supervisión.

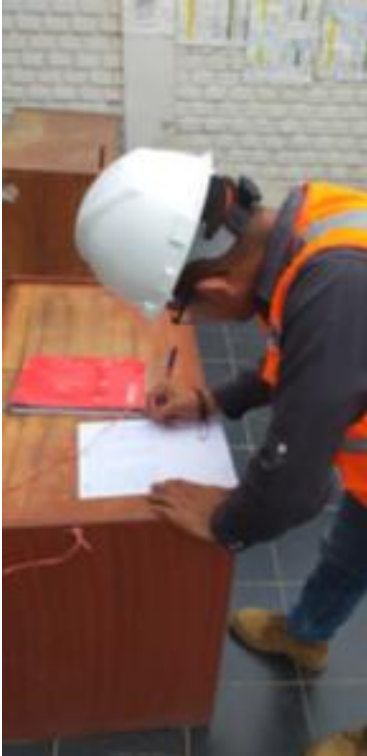
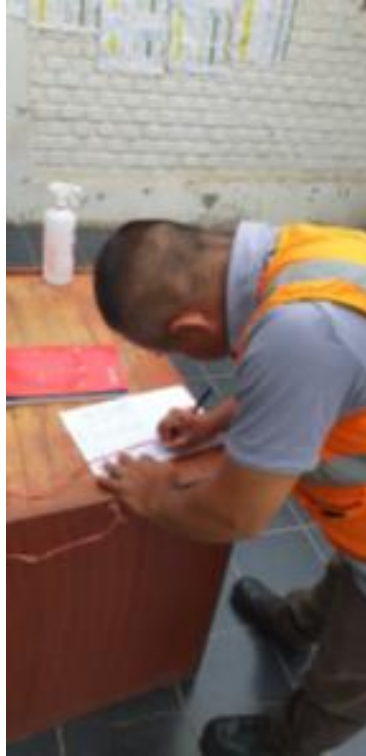
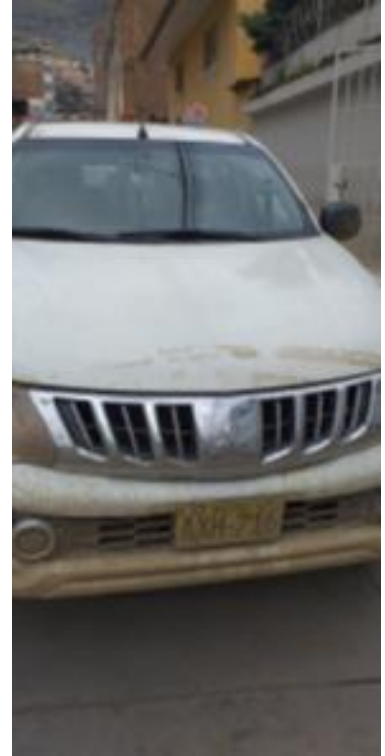
CIUDAD DE HUANUCO
VISITA DE SEGUIMIENTO Y MONITOREO A LAS OFICINAS DE LA SUPERVISION DEL TRAMO 1 (N OI-T1) : VERIFICACION DE RECURSOS UTILIZADOS

En la Ciudad de Huánuco se realiza visita de seguimiento y monitoreo a los recursos utilizados por la supervisión el día domingo 02.04.2023 en sustitución del día SABADO 08-04-2023 se verifica la asistencia del personal de campo a tempranas horas de la mañana firmando la lista de asistencia de la Supervisión. Se verifico las camionetas y conductores trabajando.

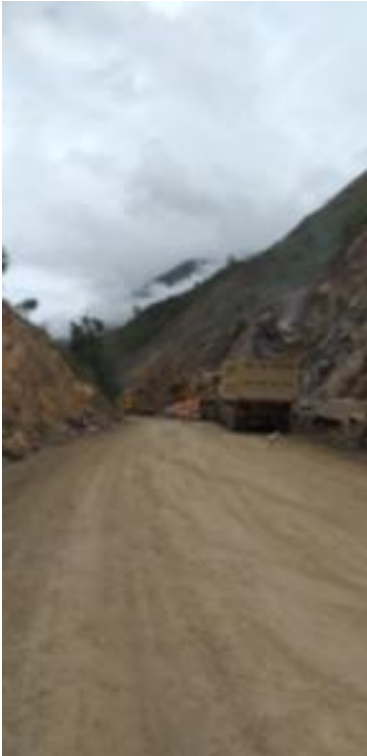
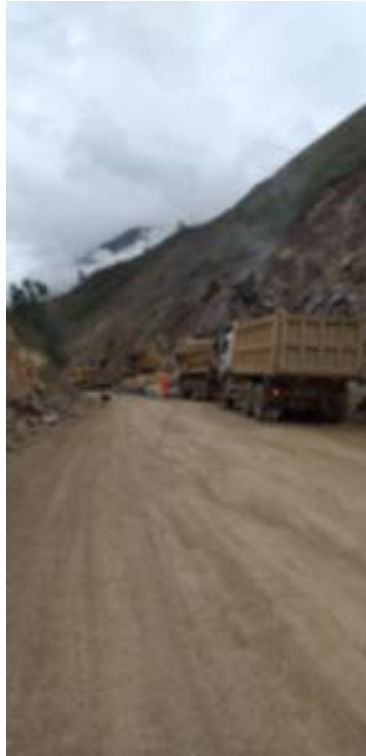
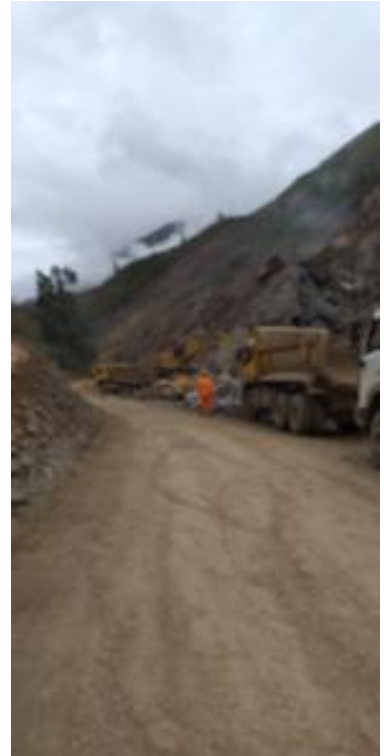
PROGRESIVA KM. 16+700
CODIGO 700 TRANSPORTE
PARTIDA 700.D TRANSPORTE DE MATERIALES EXCEDENTES A DISTANCIAS MAYORES DE 1000 M.

En la progresiva 16+700 se realiza la carga y transporte del material excedente al DME 34+200.t se utiliza 1 Excavadora de oruga y 5 volquetes , trabajan 1 capataz, 1 operador, 5 choferes, y 2 vigías

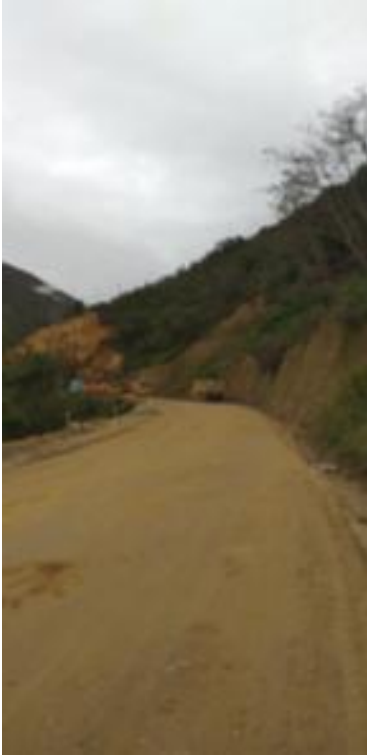
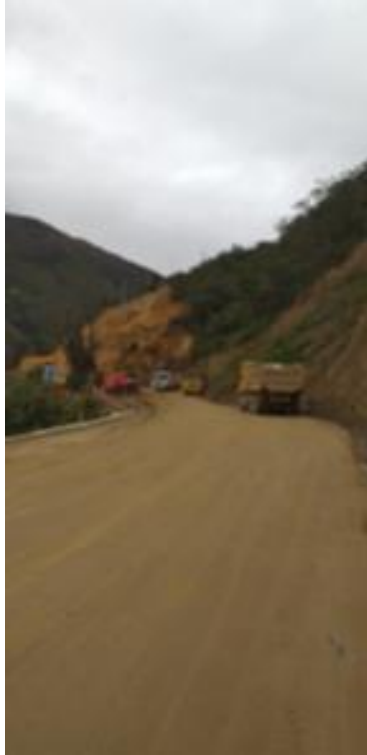
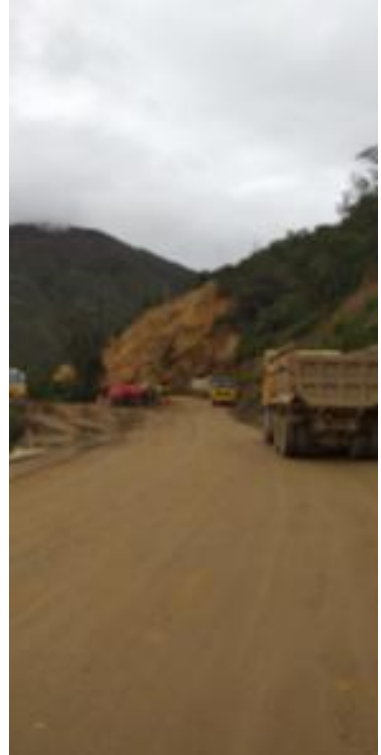
PROGRESIVA KM. 29+700
CODIGO 200 MOVIMIENTO DE TIERRAS
PARTIDA 202.C EXCAVACION DE MATERIAL SUELTO
PARTIDA 210.A PERFILADO Y COMPACTADO DE SUBRASANTE EN ZONAS DE CORTE

En la Progresiva Km. 29+700 se realiza la excavación en material común suelto se utiliza una excavadora para el corte y perfilamiento de talud y banquetas y un cargador frontal para la carga del material , se utiliza 16 volquetes: trabajan 1 capataz, 4 operadores, 4 obreros, 2 vigías, 16 choferes

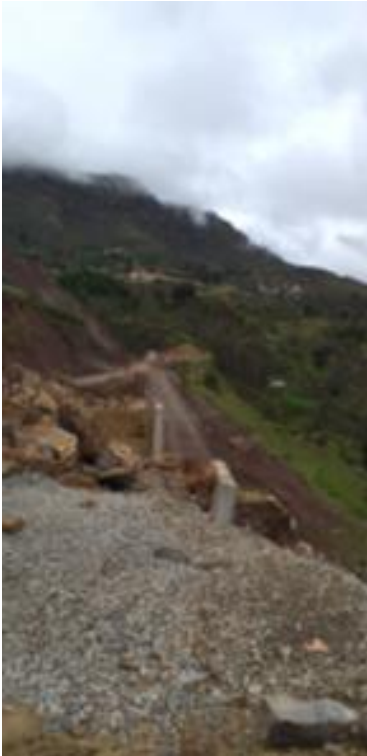
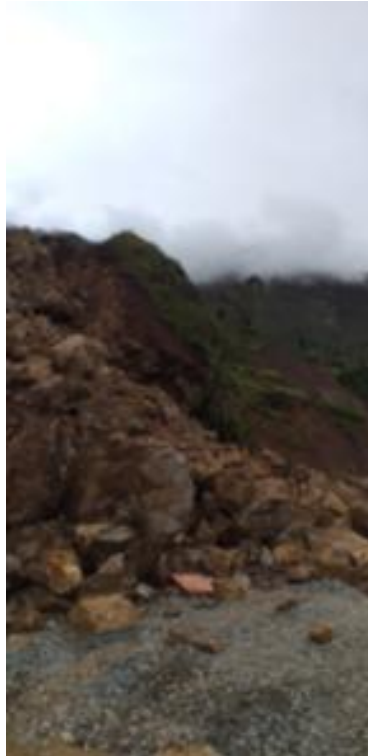
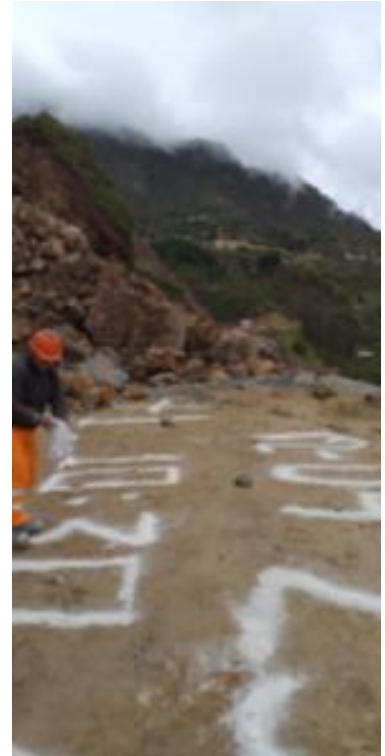
PROGRESIVA KM. 43+900
VISITA DE SEGUIMIENTO Y MONITOREO EN EL TRAMO 1 (OI-T1): DERRUMBE DE ROCAS (SE REALIZA LEVANTAMIENTO TOPOGRAFICO CON DRON)

- 8) INCIDENTES: Ayer ocurrió un INCIDENTE de DERRUMBE (CAIDAS DE ROCA) en el Km. 43+900 sector CHASQUI HASTA LA FECHA NO HAY PASE (se evalua las actividades de emergencia a realizar en el sector)

En la progresiva Km. 43+900 ha ocurrido como a las 4 am un gran derrumbe de rocas que están interrumpiendo el paso totalmente, las rocas caídas han desplazado y tumbado los muros de concreto armado construidos. Se realiza un levantamiento del sector utilizando DRON al talud superior puesto que hay rocas sueltas y zonas con grietas que tienen que ser desquinchadas y/o retiradas con . La supervisión también ha utilizado un DRON para visualizar el talud superior.

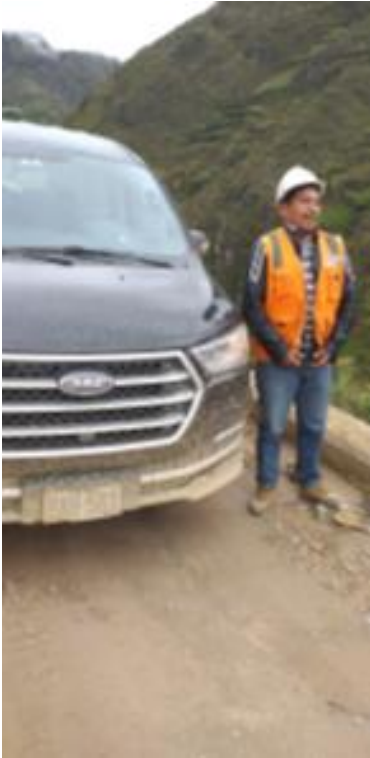
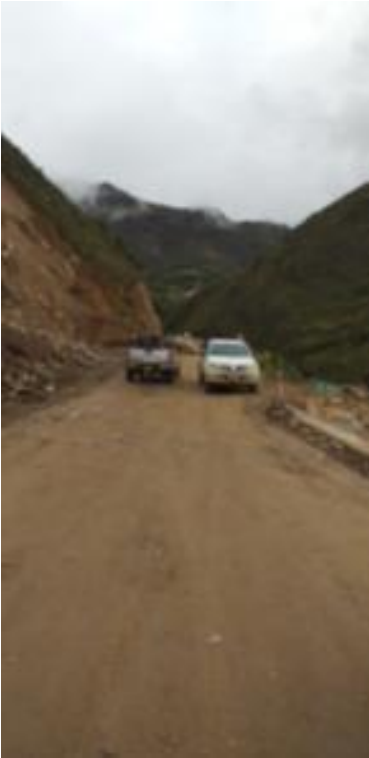
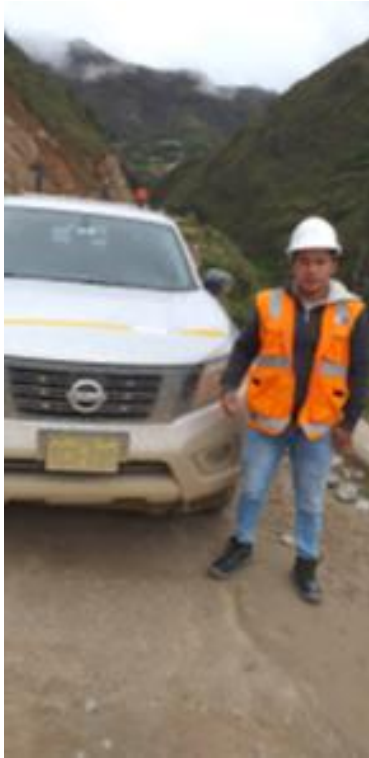
PROGRESIVA KM. 43+200
VISITA DE SEGUIMIENTO Y MONITOREO EN EL TRAMO 1 (N OI-T1) : VERIFICACION DE RECURSOS UTILIZADOS EN CAMPO

En la PROGRESIVA KM. 43+200 se realiza visita de seguimiento y monitoreo a los recursos utilizados por la supervision el día domingo 02.04.2023 en sustitución del día SABADO 08-04-2023 se verifica las camionetas y conductores trabajando en campo

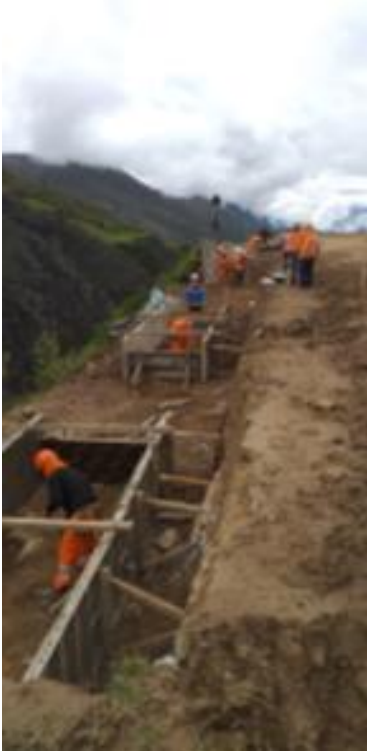
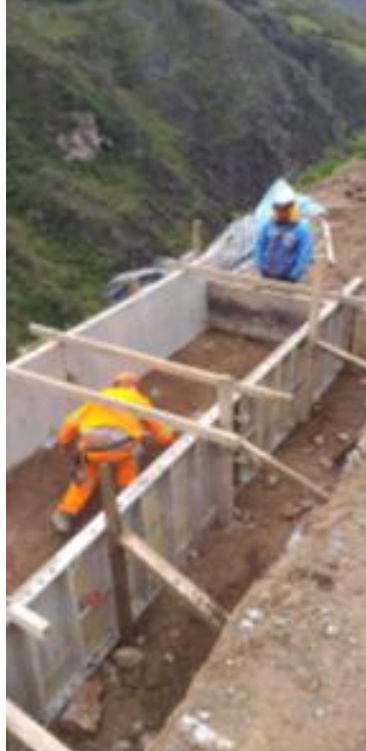
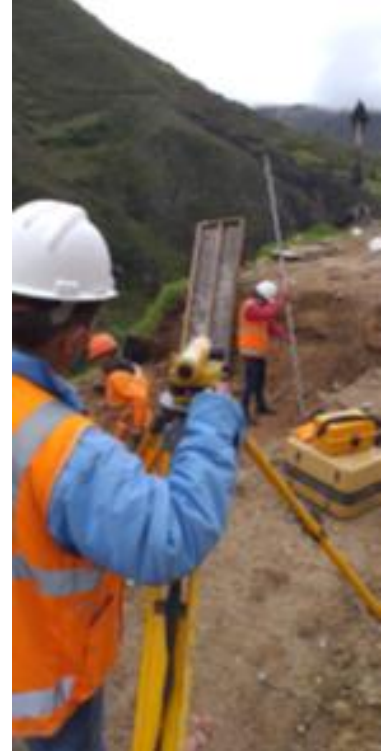
PROGRESIVAS KM. 34+168 AL KM. 34+194
CODIGO: 500 DRENAJE
PARTIDA: 501.E EXCAVACION NO CLASIFICADA PARA ESTRUCTURAS
PARTIDA: 503.I ENCOFRADO Y DESENCOFRADO

En las progresivas Km. 34+168 al Km. 34+194 se realiza la verificación de actividades de excavación y encofrado construcción de muros. trabajan: 1 capataz, 8 obreros. La Supervisión realiza la verificación de las cotas utilizando sus equipos topográficos.

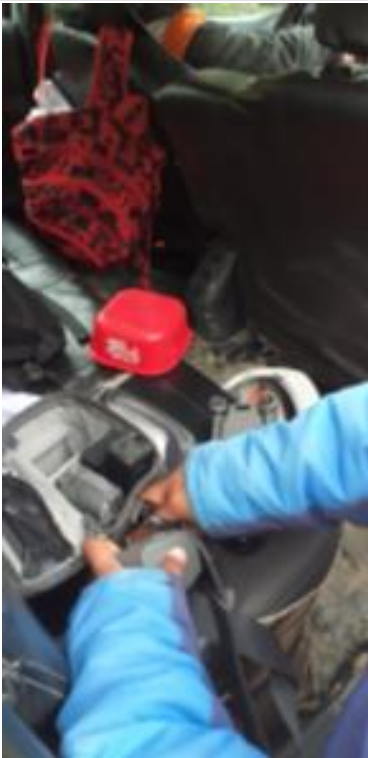
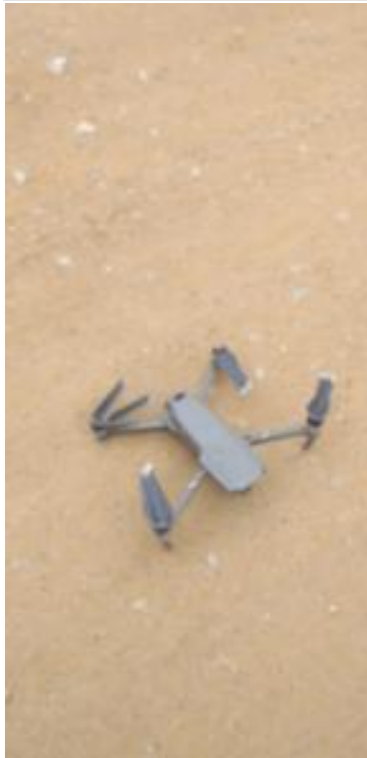
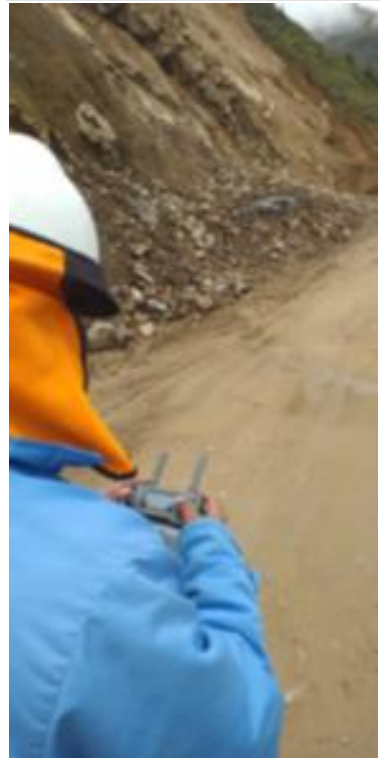
PROGRESIVA KM. 43+190
VISITA DE SEGUIMIENTO Y MONITOREO EN EL TRAMO 1 (OI-T1): RECURSOS UTILIZADOS POR LA SUPERVISION (EQUIPO DRON)

En la progresiva Km. 43+190 se realiza la verificación de recurso utilizado por la Supervisión, donde se prueba el EQUIPO DRON que ha sobrevolado por el sector donde ocurrido el gran derrumbe de rocas que están interrumpiendo el paso totalmente, las rocas caídas han desplazado y tumbado los muros de concreto armado construidos, La supervisión ha utilizado su DRON para visualizar el talud superior y tomar las fotos correspondientes para su evaluación
gn-utils/595/020232402022415.jpg

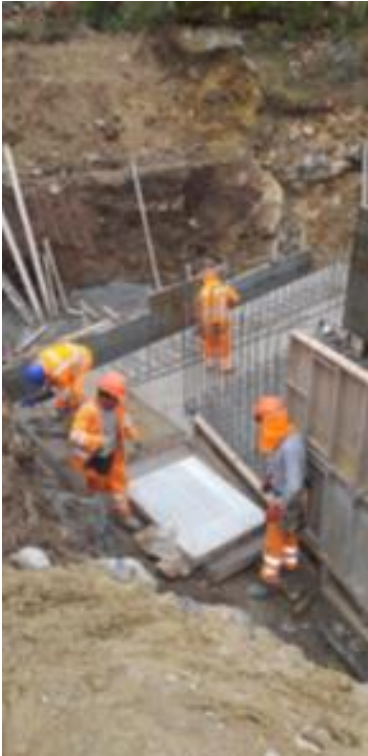
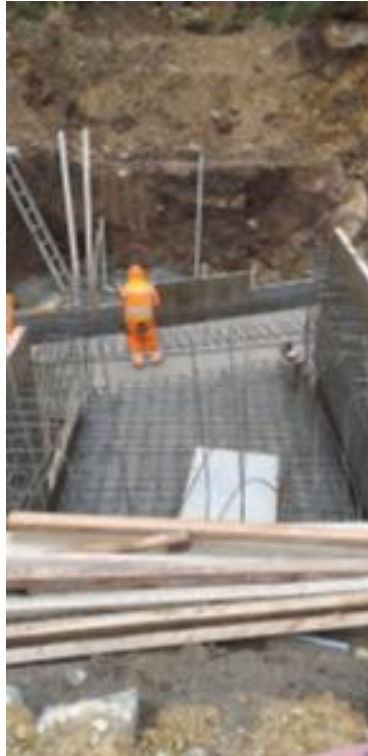
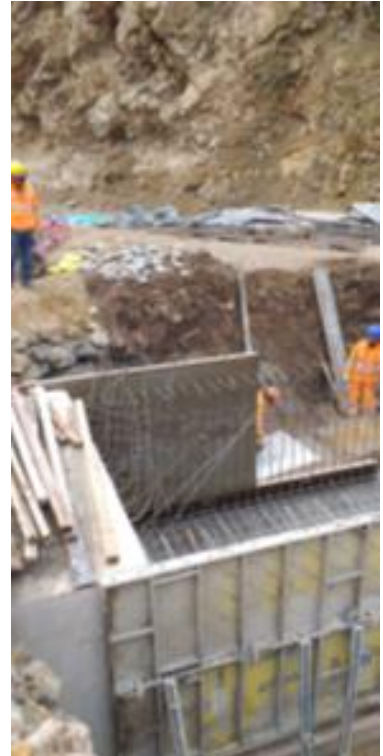
PROGRESIVA KM. 42+851
CODIGO: 500 DRENAJE
PARTIDA: 501.E EXCAVACION NO CLASIFICADA PARA ESTRUCTURAS
PARTIDA: 503.H CONCRETO CLASE H (f'c= 100 KG/CM2)
PARTIDA: 503.I ENCOFRADO Y DESENCOFRADO
PARTIDA : 504.A ACERO DE REFUERZO

En la progresiva Km. 42+851 se realiza la continuación de la alcantarilla marco de concreto armado, donde se realiza la colocación de acero y el encofrado Trabajan 1 capataz. 8 obreros

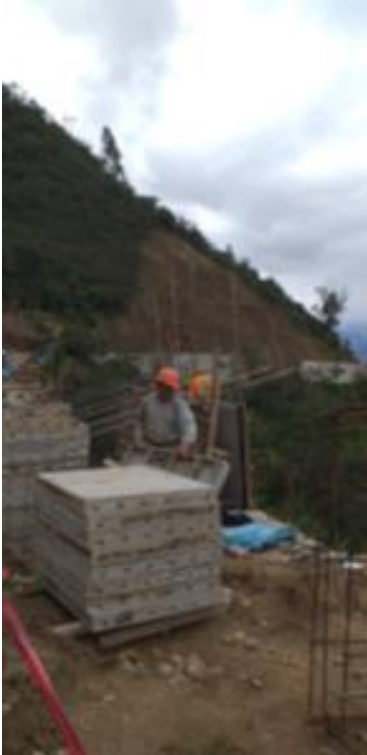
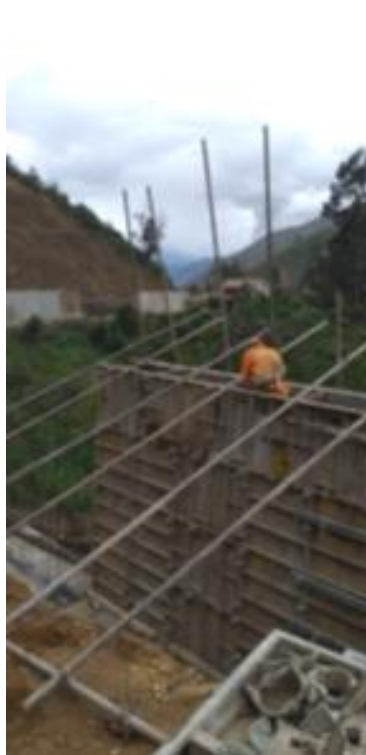
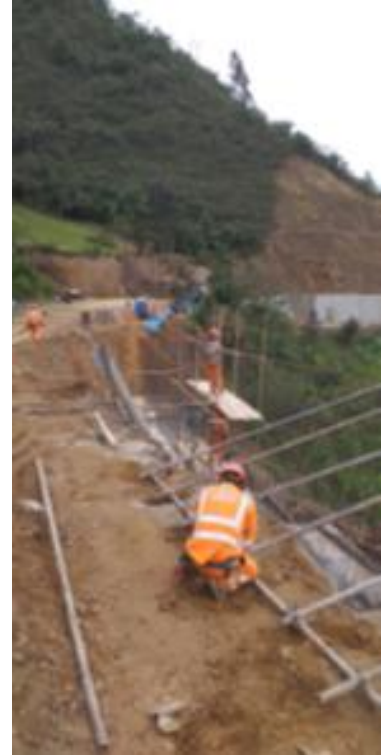
PROGRESIVAS KM. 36+600 A KM. 36+700
CODIGO: 500 DRENAJE
PARTIDA: 501.E EXCAVACION NO CLASIFICADA PARA ESTRUCTURAS
PARTIDA: 503.H CONCRETO CLASE H (f'c= 100 KG/CM2)
PARTIDA: 503.I ENCOFRADO Y DEENCOFRADO
PARTIDA : 504.A ACERO DE REFUERZO

En las progresivas Km. 36+600 al Km. 36+700 se realiza la colocación de acero de refuerzo, encofrado para la construcción de muro de concreto armado. Trabajan 1 capataz. 12 obreros

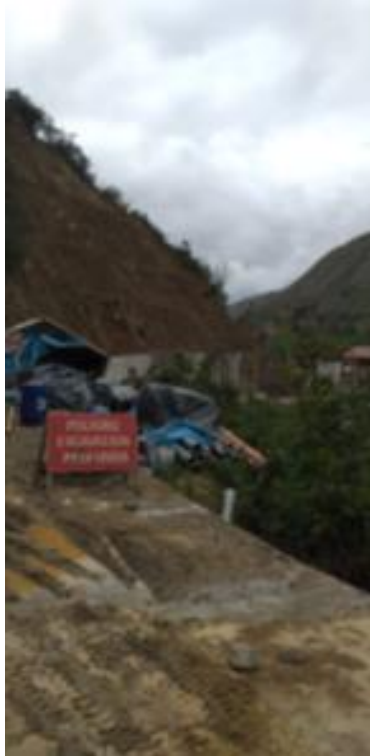
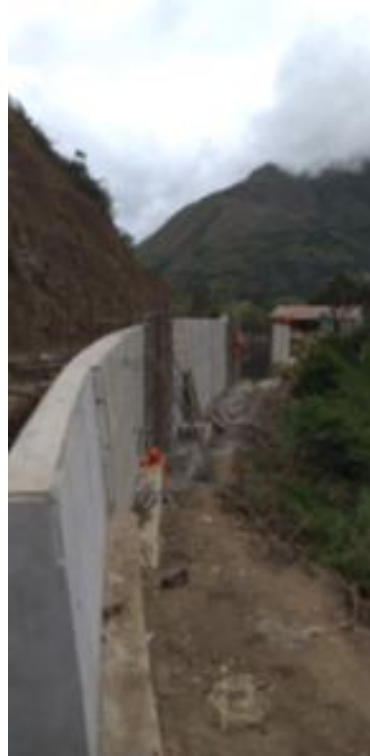
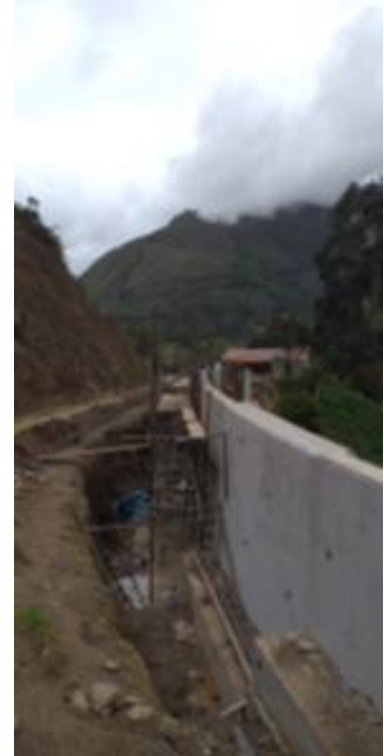
PROGRESIVAS KM. 36+535 A KM. 36+580
CODIGO: 500 DRENAJE
PARTIDA: 503.I ENCOFRADO Y DESENCOFRADO
PARTIDA : 504.A ACERO DE REFUERZO

En las progresivas Km. 36+535 al Km. 36+580 se ha realizado la colocación de acero de refuerzo, actualmente se realiza el encofrado de elevación para la construcción de muro de concreto armado. Trabajan 1 capataz. 6 obreros
