BITACORA ELECTRÓNICA DE OBRA

Confirma Bitacora: Si	Nro Informe: 0056	Fecha Informe: 03 - 04 - 2023	Nombre De La Obra: Corredor Vial: Huánuco - La Unión- Huallanca, Dv. Antamina/Emp. PE- 3N (Tingo Chico) - Nuevas Flores - Llata - Antamina, Tramo I	Personal Encargado: BORIS WALTER AYLLÓN CARCELÉN		
Foto Bitacora:	Foto Bitacora 2:	Foto Bitacora 3:	Foto Bitacora 4:	Foto Bitacora 5:	Foto Bitacora 6:

NUMERO DE INFORME No. 0056-2023
 CONTRATO DE OBRA: No. 127-2018-MTC/ 20
 EMPRESA CONTRATISTA: CHINA RAILWAY 20 BUREAU GROUP CORPORATION
 OBRA: "CONSERVACIÓN POR NIVELES DE SERVICIO Y OPERACIÓN DEL CORREDOR VIAL; HUANUCO- LA UNION- HUALLANCA –DV. ANTAMINA – EMP.PE 3N" (TINGO CHICO) - NUEVAS FLORES - LLATA- ANTAMINA - TRAMO 1 LONGITUD: 52.92 KMS.
 MONTO DEL CONTRATO : S/ 1,241,495,685.46 INCLUYE IGV
 MONTO DEL CONTRATO TRAMO 1 (OI-1) ; S/ 323,942,616.32 Nuevo Monto del Presupuesto OI-1 S/ 395 427 697,64 Inc. I.G.V con precios a junio 2018
 SUPERVISOR: CONSORCIO SUPERVISOR LOUIS BERGER - HOB
 CONTRATO DE CONSULTORIA DE OBRA N° 144 -2018-MTC/20.2
 MONTO DEL CONTRATO DE CONSULTORIA: S/. 123,625,905,13 INCLUYE IGV
 MONTO ASIGNADO AL PRIMER TRAMO (PRIMER EQUIPO) : S/ 27,450,314.74 INCLUYE IGV
 LA

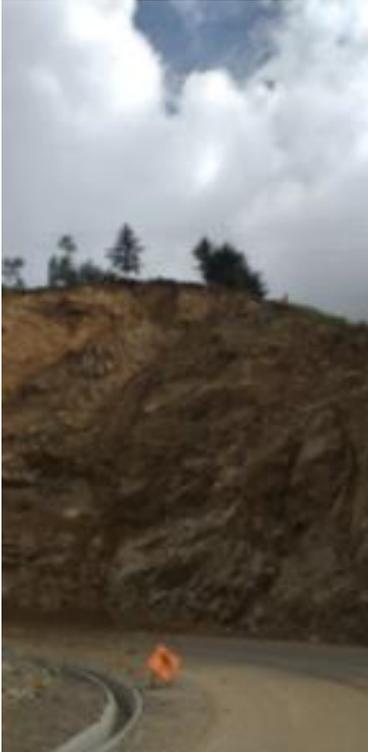
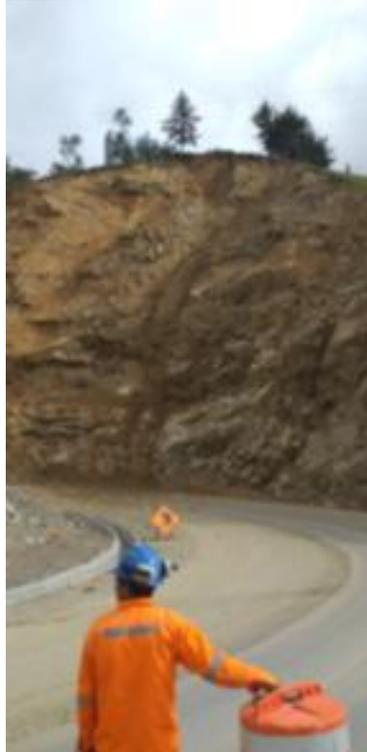
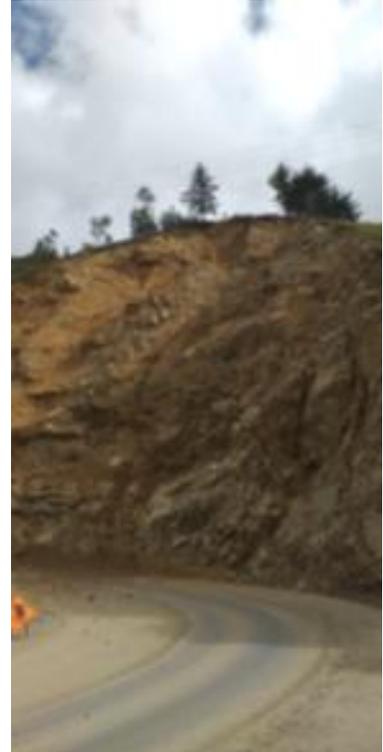
PROGRESIVA KM. 21+700
VISITA DE SEGUIMIENTO Y MONITOREO DEL TRAMO 1: DESQUINCHE DE MATERIAL SUELTO Y ROCAS EN ZONA DE DERRUMBES
CODIGO: 200 MOVIMIENTO DE TIERRAS
PARTIDA 203.A REMOCION DE DERRUMBES

En la progresiva KM. 21+700 se realiza visita de seguimiento y monitoreo al tramo 1 (OI-T1), donde se realiza actividades de desquinche de material rocoso y suelto como remoción de derrumbes en el sector. Se verifica la utilización de herramientas menores, un cargador frontal y 2 volquetes, trabajan: 1 capataz, 6 obreros 1 operador, 2 chóferes, 2 vigías

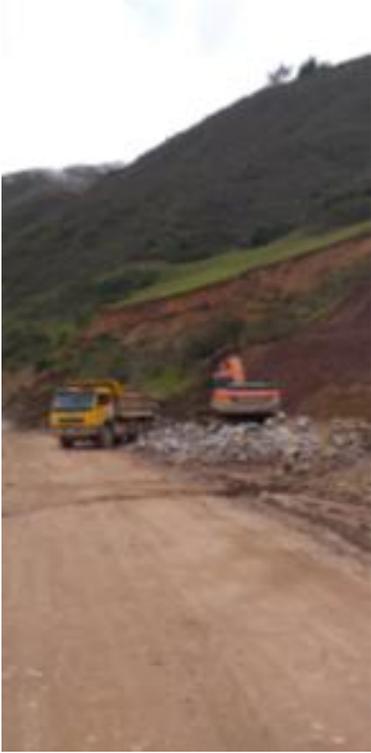
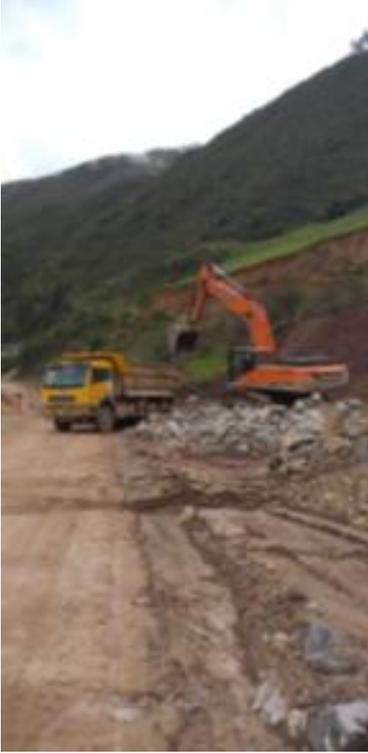
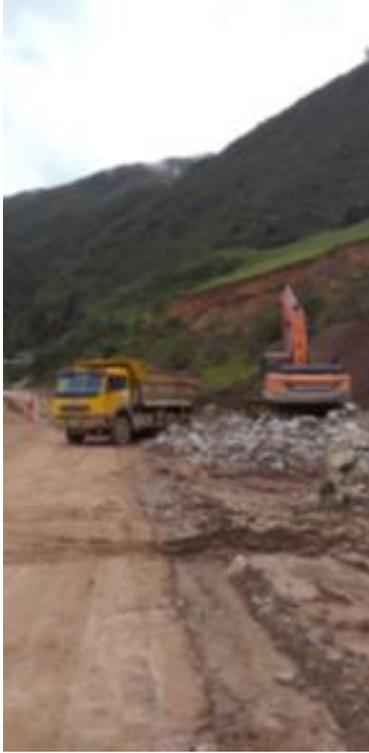
PROGRESIVA KM. 37+800
CODIGO 700 TRANSPORTE
PARTIDA 700.C TRANSPORTE DE MATERIALES EXCEDENTES A DISTANCIAS ENTRE 120 M HASTA 1000 M.
PARTIDA 700.D TRANSPORTE DE MATERIALES EXCEDENTES A DISTANCIAS MAYORES DE 1000 M.

En la progresiva 47+800 se realiza la carga y transporte del material excedente, se utiliza 1 Excavadora de oruga y 2 volquetes , trabajan 1 capataz, 1 operador, 2 choferes, y 2 vigías

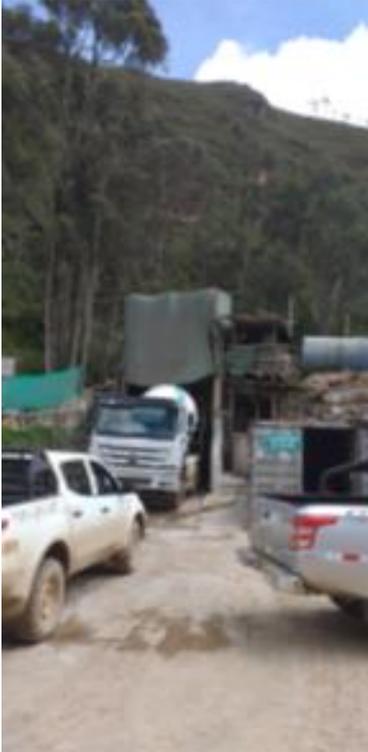
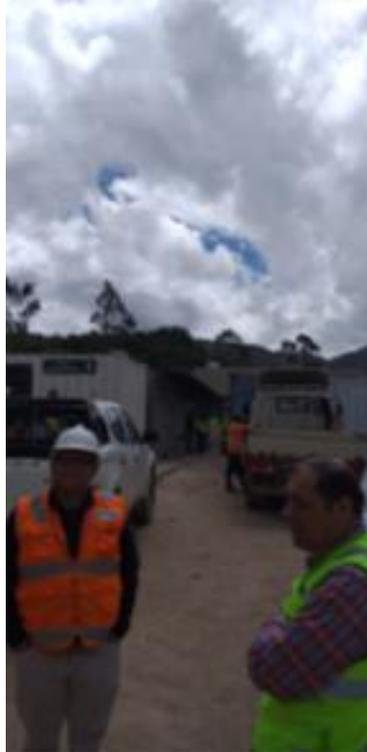
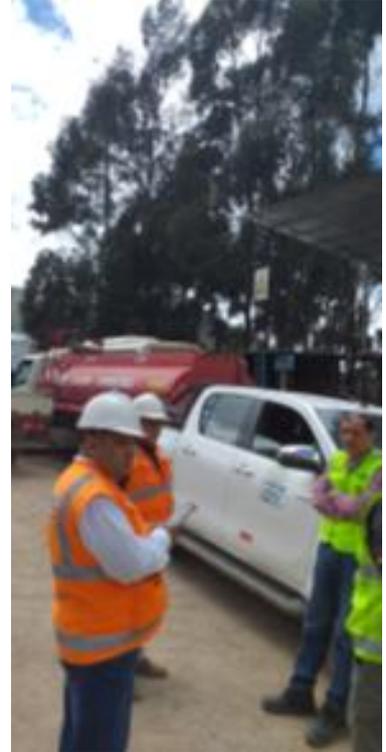
PROGRESIVA KM. 37+720

En la Progresiva KM. 37+720 se realiza visita al campamento de la Contratista, en busca del cuaderno de obra, NO se logra el acceso al mismo, puesto que el cuaderno lo esta utilizando el Jefe de supervisión. Se visito al campamento luego que se termino la huelga , donde los pobladores de las zonas cercanas al derrumbe, protestaban por la apertura de la via,

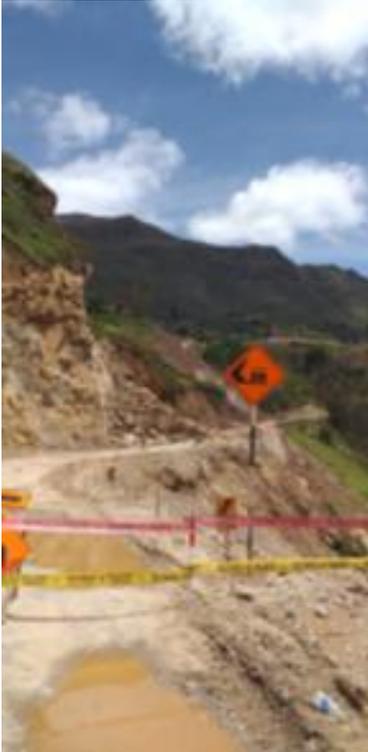
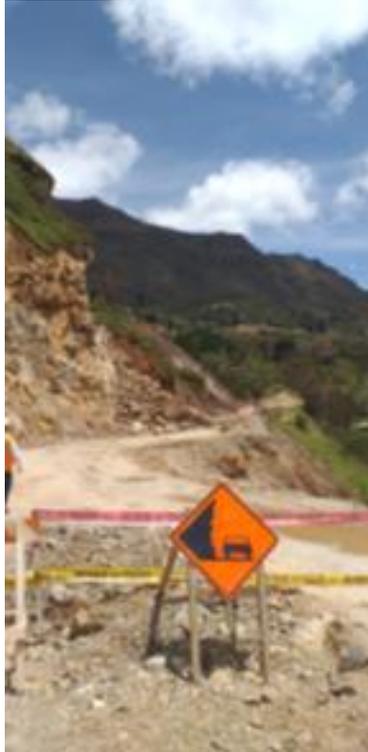
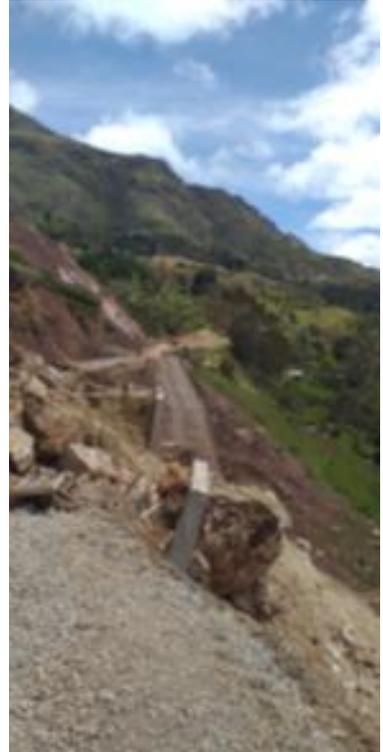
PROGRESIVA KM. 43+900

8) INCIDENTES: Antes de ayer ocurrió un INCIDENTE de DERRUMBE (CAIDAS DE ROCA) en el Km. 43+900 sector CHASQUI HASTA LA FECHA NO HAY PASE (se evalua las actividades de emergencia a realizar en el sector) hoy la población han reclamado en el Campamento de la Contratista la inmediata apertura de la vía.

En la progresiva Km. 43+900 se realiza visita a la zona de derrumbe con el Jefe de Supervisión, Geólogos y especialistas en donde ha ocurrido el gran derrumbe de rocas que están interrumpiendo el paso totalmente, las rocas caídas han desplazado y tumbado los muros de concreto armado construidos. Se realiza un inspección del sector y se verifica que hay rocas sueltas y zonas con grietas que tienen que ser desquinchadas y/o retiradas . Esperan el pronunciamiento escrito por parte de PROVIAS, para comenzar con las perforaciones a mano y el desquinche del material suelto.

Se recomienda a la Contratista la acción inmediata de emergencia ante el derrumbe ocurrido en el Km. 43+900, puesto que en el talud superior existen rocas y material suelto, que tiene que ser desquinchados, los pobladores están pasando entre las rocas corriendo el riesgo de accidentes mortales, haciendo caso omiso a las sugerencias de seguridad.
