## BITACORA ELECTRÓNICA DE OBRA

Confirma Bitacora:	Nro Informe:	Fecha Informe:	Nombre De La Obra:	Personal Encargado:
Si	Nº 038-2023-MTC/20.9/MJQY	30-03-2023	Corredor Vial: Huánuco - La Unión-Huallanca, Dv. Antamina/Emp. PE-3N (Tingo Chico) - Nuevas Flores - Llata - Antamina, Tramo II	MICHAEL JESUS QUISPE YAURI.

OBRA N° 127-2018-MTC/20.2 CON LA EMPRESA CONTRATISTA CR20-(CHINA RAILWAY 20 BUREAU GROUP CORPORATION) PARA LA EJECUCIÓN DE LA OBRA "MEJORAMIENTO, CONSERVACIÓN POR NIVELES DE SERVICIO Y OPERACIÓN DE CORREDOR VIAL HUÁNUCO-LA UNIÓN-HUALLANCA-DV. ANTAMINA/EMP. PE-3N (TINGO CHICO)-NUEVAS FLORES-LLATA-ANTAMINA", INICIO KM 94+383 AL FINAL KM 94+912.

(HUÁNUCO - LA UNIÓN - HUALLANCA): COMPONENTE DE PEAJE KM 94+383 AL KM 94+912

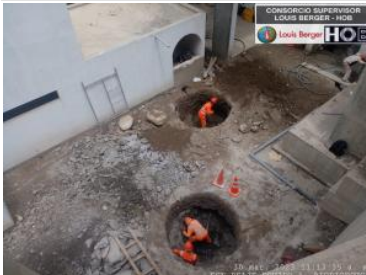
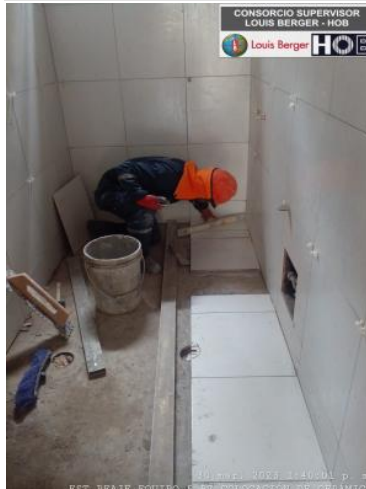
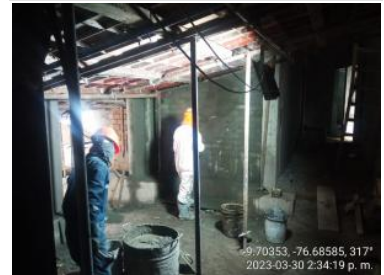
TRABAJOS DE COLOCACIÓN DE TEJA ANDINA SECTOR B BLOQUE 2 – HOSPEDAJE

ASENTADO DE LADRILLO EN BLOQUE 2-HOSPEDAJE SECTOR B

TRABAJOS DE TARTAJEÓ EN LA PARTE FRONTAL Y LATERAL DEL BLOQUE 2-HOSPEDAJE SECTOR A

TRABAJOS DE TARRAJEO FROTACHADO DE MUROS INTERIORES MEZCLA C:A 1:5, E=1,5 CM

TRABAJOS DE TARRAJEO FROTACHADO DE MUROS EXTERIORES MEZCLA C:A 1:5, E=1,5 CM

EMPASTADO DE LAS PAREDES INTERIORES DEL ÁREA DE COMERCIO

MUROS, SELLADOR Y PINTURA LATEX LAVABLE INTERIORES, DOS CAPAS

COLOCACIÓN DE LAS TUBERÍAS PARA LAS CONEXIONES ELÉCTRICAS EN EL TECHO ÁREA DE HOSPEDAJE SECTOR B

COLOCACIÓN DE CONCRETO EN EL TECHO ALIGERANDO FC210 KG/CM2 DEL ÁREA DE HOSPEDAJE SECTOR B

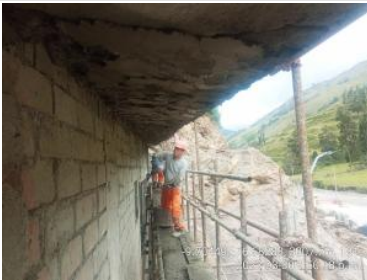
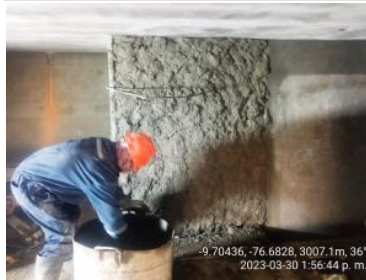
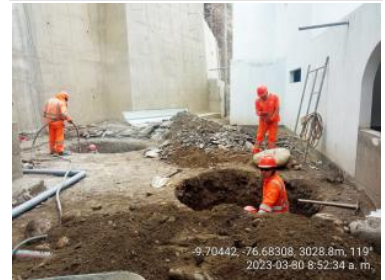
TRABAJOS DE COLOCACIÓN DE TEJA ANDINA SECTOR B BLOQUE 2 – HOSPEDAJE

ASENTADO DE LADRILLO EN BLOQUE 2-HOSPEDAJE SECTOR B

TRABAJOS DE TARTAJEÓ EN LA PARTE FRONTAL Y LATERAL DEL BLOQUE 2-HOSPEDAJE SECTOR A

TRABAJOS DE TARRAJEO FROTACHADO DE MUROS INTERIORES MEZCLA C:A 1:5, E=1,5 CM

TRABAJOS DE TARRAJEO FROTACHADO DE MUROS EXTERIORES MEZCLA C:A 1:5, E=1,5 CM

EMPASTADO DE LAS PAREDES INTERIORES DEL ÁREA DE COMERCIO

MUROS, SELLADOR Y PINTURA LATEX LAVABLE INTERIORES, DOS CAPAS

COLOCACIÓN DE LAS TUBERÍAS PARA LAS CONEXIONES ELÉCTRICAS EN EL TECHO ÁREA DE HOSPEDAJE SECTOR B

COLOCACIÓN DE CONCRETO EN EL TECHO ALIGERANDO FC210 KG/CM2 DEL ÁREA DE HOSPEDAJE SECTOR B

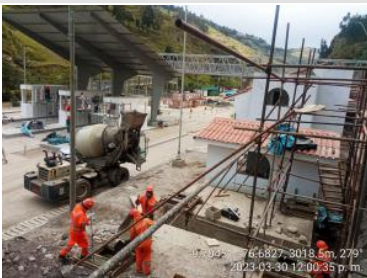
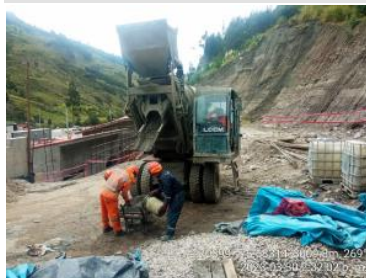
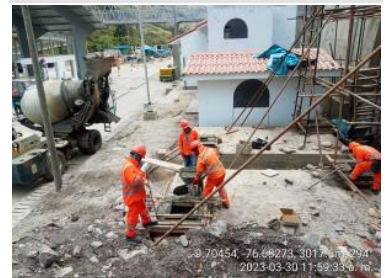
TRABAJOS DE COLOCACIÓN DE TEJA ANDINA SECTOR B BLOQUE 2 – HOSPEDAJE

ASENTADO DE LADRILLO EN BLOQUE 2-HOSPEDAJE SECTOR B

TRABAJOS DE TARTAJEÓ EN LA PARTE FRONTAL Y LATERAL DEL BLOQUE 2-HOSPEDAJE SECTOR A

TRABAJOS DE TARRAJEO FROTACHADO DE MUROS INTERIORES MEZCLA C:A 1:5, E=1,5 CM

TRABAJOS DE TARRAJEO FROTACHADO DE MUROS EXTERIORES MEZCLA C:A 1:5, E=1,5 CM

EMPASTADO DE LAS PAREDES INTERIORES DEL ÁREA DE COMERCIO

MUROS, SELLADOR Y PINTURA LATEX LAVABLE INTERIORES, DOS CAPAS

COLOCACIÓN DE LAS TUBERÍAS PARA LAS CONEXIONES ELÉCTRICAS EN EL TECHO ÁREA DE HOSPEDAJE SECTOR B

COLOCACIÓN DE CONCRETO EN EL TECHO ALIGERANDO FC210 KG/CM2 DEL ÁREA DE HOSPEDAJE SECTOR B

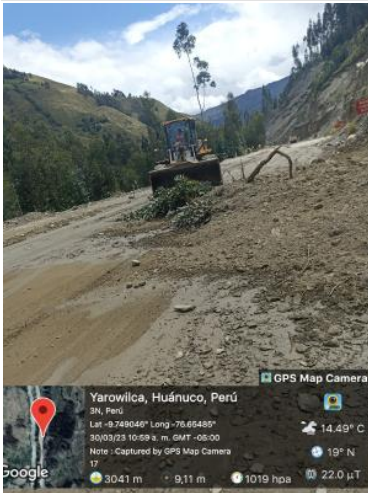
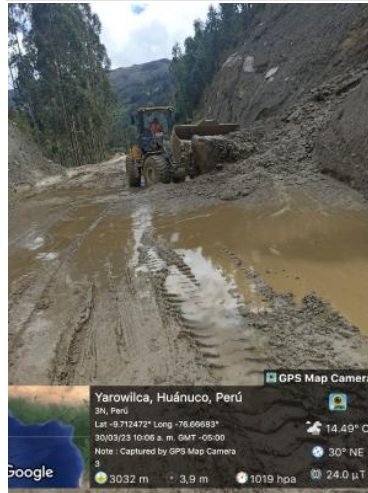
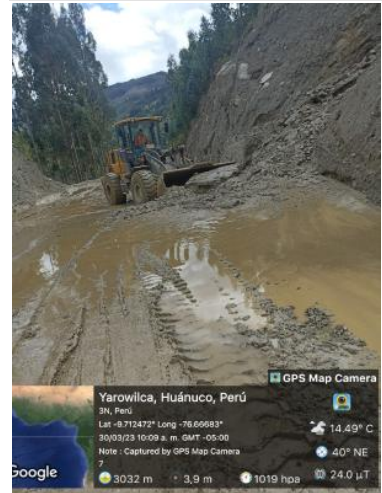
PROGRESIVA: KM 80+650

MANTENIMIENTO DE LA VIA:

MEJORAMIENTO DE LA VIA CON MAQUINARIA
