BITACORA ELECTRÓNICA DE OBRA

Confirma Bitacora:	Nro Informe:	Fecha Informe:	Nombre De La Obra:	Personal Encargado:
Si	N 0 039 - 2023 - MTC/ 20.9/ MJQY	3 1 - 0 3 - 2023	Corredor Vial: Huánuco - La Unión-Huallanca, Dv. Antamina/Emp. PE-3N (Tingo Chico) - Nuevas Flores - Llata - Antamina, Tramo II	MICHAEL JESUS QUISPE YAURI.

OBRA N° 127-2018-MTC/20.2 CON LA EMPRESA CONTRATISTA CR20-(CHINA RAILWAY 20 BUREAU GROUP CORPORATION) PARA LA EJECUCIÓN DE LA OBRA "MEJORAMIENTO, CONSERVACIÓN POR NIVELES DE SERVICIO Y OPERACIÓN DE CORREDOR VIAL HUÁNUCO-LA UNIÓN-HUALLANCA-DV. ANTAMINA/EMP. PE-3N (TINGO CHICO)-NUEVAS FLORES-LLATA-ANTAMINA", INICIO KM 94+383 AL FINAL KM 94+912.

PANEL FOTOGRAFICO

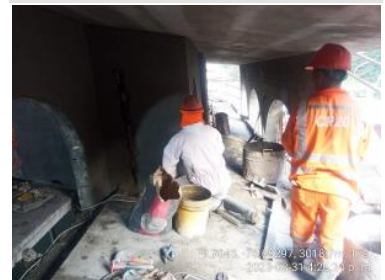
Foto3:

TRABAJOS DE COLOCACIÓN DE TEJA ANDINA SECTOR B BLOQUE 2 – HOSPEDAJE

ASENTADO DE LADRILLO EN BLOQUE 2-HOSPEDAJE SECTOR B

TRABAJOS DE TARTAJEÓ EN LA PARTE FRONTAL Y LATERAL DEL BLOQUE 2-HOSPEDAJE SECTOR A

COLOCACIÓN DE LAS TUBERÍAS PARA LAS CONEXIONES ELÉCTRICAS EN EL TECHO ÁREA DE HOSPEDAJE SECTOR B

COLOCACIÓN DE CONCRETO EN EL TECHO ALIGERANDO FC210 KG/CM2 DEL ÁREA DE HOSPEDAJE SECTOR B

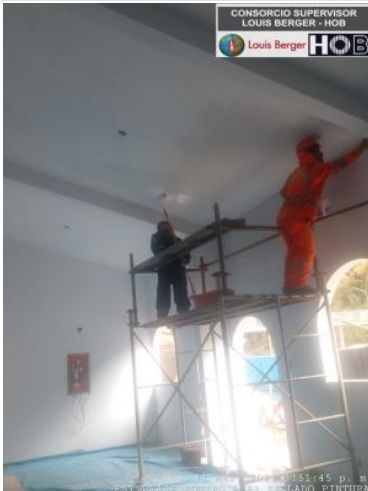
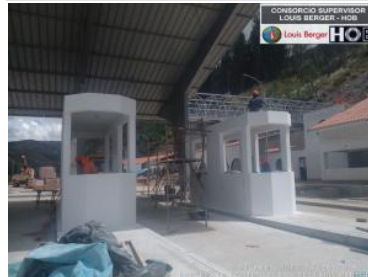
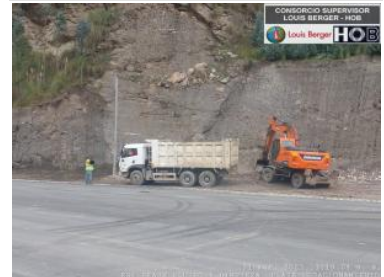
TRABAJOS DE COLOCACIÓN DE TEJA ANDINA SECTOR B BLOQUE 2 – HOSPEDAJE

ASENTADO DE LADRILLO EN BLOQUE 2-HOSPEDAJE SECTOR B

TRABAJOS DE TARTAJEÓ EN LA PARTE FRONTAL Y LATERAL DEL BLOQUE 2-HOSPEDAJE SECTOR A

COLOCACIÓN DE LAS TUBERÍAS PARA LAS CONEXIONES ELÉCTRICAS EN EL TECHO ÁREA DE HOSPEDAJE SECTOR B

COLOCACIÓN DE CONCRETO EN EL TECHO ALIGERANDO FC210 KG/CM2 DEL ÁREA DE HOSPEDAJE SECTOR B

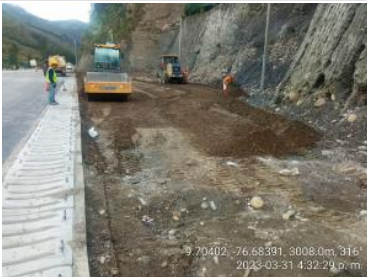
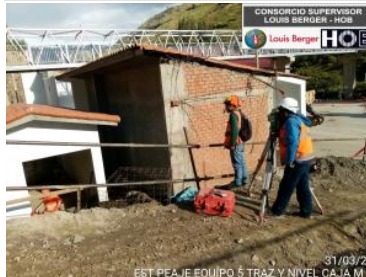
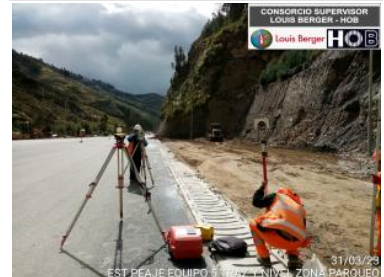
MEJORAMIENTO DE SUELOS EN EL SECTOR DEL PEAJE

TRABAJOS DE EXCAVACIÓN Y PREPARACIÓN DE TERRAPLÉN PARA EL SECTOR DE ESTACIONAMIENTO, LADO IZQUIERDO, KM. 94+770

COLOCACIÓN DE OVER EN EL MEJORAMIENTO PARA EL ESTACIONAMIENTO DEL PEAJE LADO IZQUIERDO DE 0.60 M KM:94+740 AL 94+810

EVALUACIÓN EN SECTORES DE MEJORAMIENTO DE SUELOS A NIVEL DE SUBRASANTE EN SECTORES INTERVENIDOS

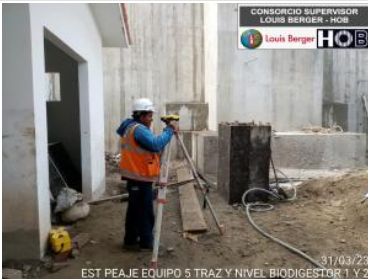
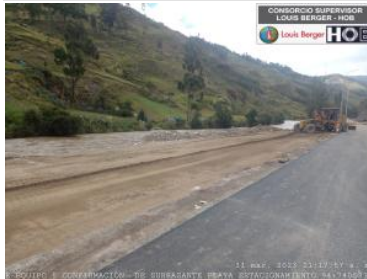
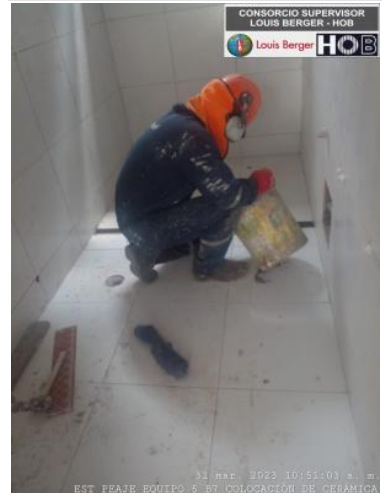
MEJORAMIENTO DE SUELOS EN EL SECTOR DEL PEAJE

TRABAJOS DE EXCAVACIÓN Y PREPARACIÓN DE TERRAPLÉN PARA EL SECTOR DE ESTACIONAMIENTO, LADO IZQUIERDO, KM. 94+770

COLOCACIÓN DE OVER EN EL MEJORAMIENTO PARA EL ESTACIONAMIENTO DEL PEAJE LADO IZQUIERDO DE 0.60 M KM:94+740 AL 94+810

EVALUACIÓN EN SECTORES DE MEJORAMIENTO DE SUELOS A NIVEL DE SUBRASANTE EN SECTORES INTERVENIDOS

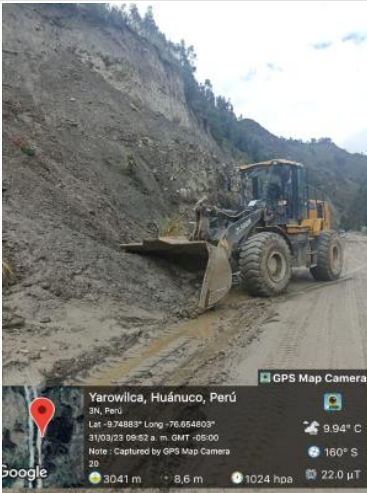
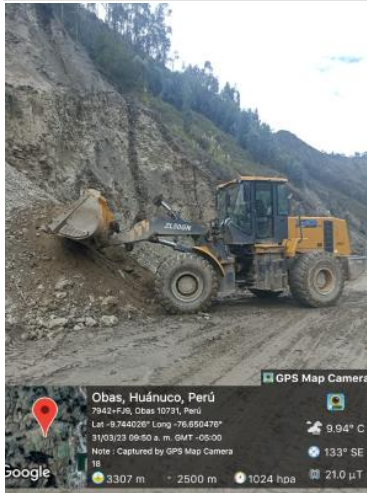
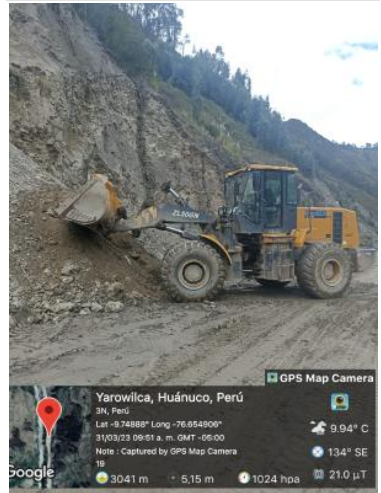
PROGRESIVA: KM 85+950

MANTENIMIENTO DE LA VIA:

MEJORAMIENTO DE LA VIA CON MAQUINARIA
