BITACORA ELECTRÓNICA DE OBRA

Confirma Bitacora:	Nro Informe:	Fecha Informe:	Nombre De La Obra:	Personal Encargado:
Si	Nº 040-2023-MTC/20.9/MJQY	01-04-2023	Corredor Vial: Huánuco - La Unión-Huallanca, Dv. Antamina/Emp. PE-3N (Tingo Chico) - Nuevas Flores - Llata - Antamina, Tramo II	MICHAEL JESUS QUISPE YAURI.

OBRA N° 127-2018-MTC/20.2 CON LA EMPRESA CONTRATISTA CR20-(CHINA RAILWAY 20 BUREAU GROUP CORPORATION) PARA LA EJECUCIÓN DE LA OBRA "MEJORAMIENTO, CONSERVACIÓN POR NIVELES DE SERVICIO Y OPERACIÓN DE CORREDOR VIAL HUÁNUCO-LA UNIÓN-HUALLANCA-DV. ANTAMINA/EMP. PE-3N (TINGO CHICO)-NUEVAS FLORES-LLATA-ANTAMINA", INICIO KM 94+383 AL FINAL KM 94+912.

Panel Fotográfico de la Bitacora de Obras

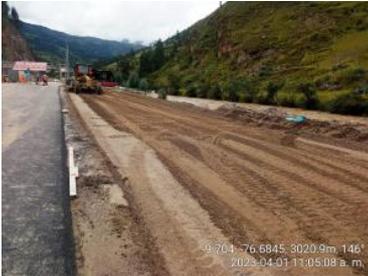
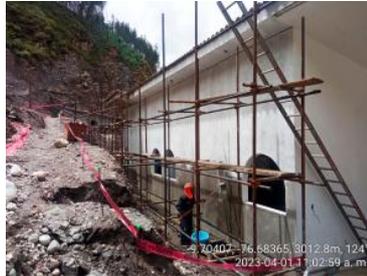
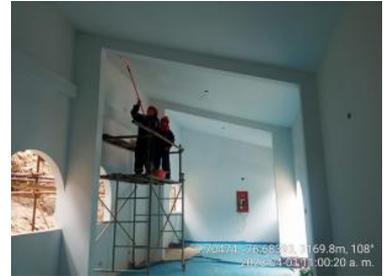
MEJORAMIENTO DE SUELOS EN EL SECTOR DEL PEAJE

TRABAJOS DE EXCAVACIÓN Y PREPARACIÓN DE TERRAPLÉN PARA EL SECTOR DE ESTACIONAMIENTO, LADO IZQUIERDO, KM. 94+770

MEJORAMIENTO DE SUELO A NIVEL DE SUBRASANTE

COLOCACIÓN DE OVER EN EL MEJORAMIENTO PARA EL ESTACIONAMIENTO DEL PEAJE LADO IZQUIERDO DE 0.60 M KM:94+740 AL 94+810

EVALUACIÓN EN SECTORES DE MEJORAMIENTO DE SUELOS A NIVEL DE SUBRASANTE EN SECTORES INTERVENIDOS

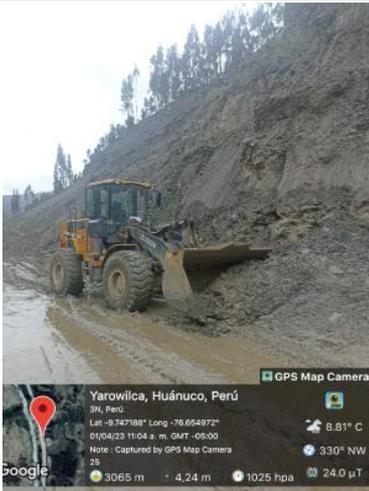
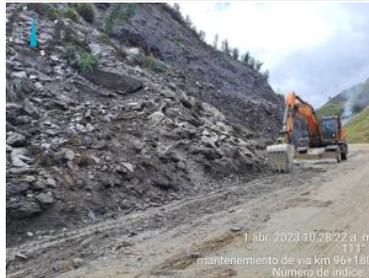
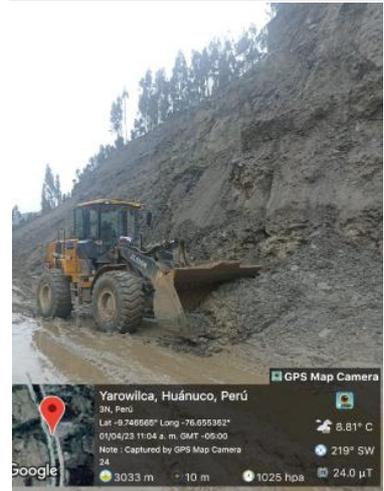
PROGRESIVA: KM 96+180

MANTENIMIENTO DE LA VIA:

MEJORAMIENTO DE LA VIA CON MAQUINARIA

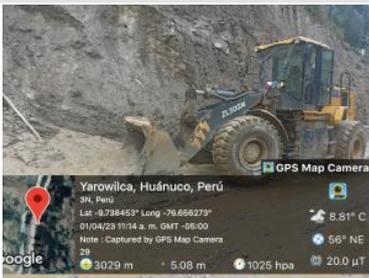
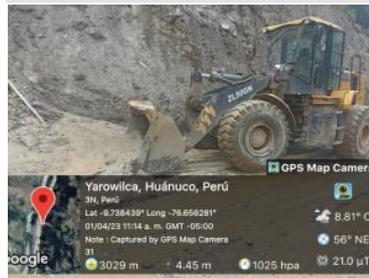
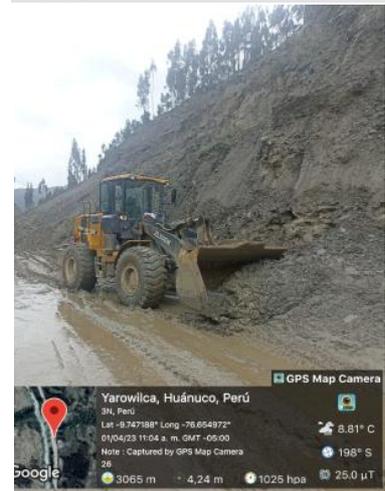
PROGRESIVA: KM 68+650

MANTENIMIENTO DE LA VIA:

MEJORAMIENTO DE LA VIA CON MAQUINARIA
