BITACORA ELECTRÓNICA DE OBRA

Confirma Bitacora:	Nro Informe:	Fecha Informe:	Nombre De La Obra:	Personal Encargado:
Si	57	10 - 04 - 2023	Corredor Vial: Huánuco - La Unión-Huallanca, Dv. Antamina/Emp. PE-3N (Tingo Chico) - Nuevas Flores - Llata - Antamina, Tramo III	MANUEL GODOFREDO TREJO HUERTA

ENTIDAD: PROVÍAS NACIONAL / DIRECCIÓN DE OBRAS
 FINANCIAMIENTO: RECURSOS ORDINARIOS Y PRESTAMO INTERNACIONAL (BID)
 CONTRATO DE OBRA N° 127-2018-MTC/20.2 CON LA EMPRESA CONTRATISTA CR20-(CHINA RAILWAY 20 BUREAU GROUP CORPORATION) PARA LA EJECUCIÓN DE LA OBRA "MEJORAMIENTO, CONSERVACIÓN POR NIVELES DE SERVICIO Y OPERACIÓN DE CORREDOR VIAL HUÁNUCO-LA UNIÓN-HUALLANCA-DV. ANTAMINA/EMP. PE-3N (TINGO CHICO)-NUEVAS FLORES-LLATA-ANTAMINA", TRAMO III: INICIA (TINGO CHICOPUNTO) KM 102+819 Y CULMINA (HUALLANCA) KM 150+421.
 EMPRESA CONTRATISTA: CHINA RAILWAY 20 BUREAU GROUP CORPORATION (CONTRATO N° 127-2018-MTC/20)
 SUPERVISIÓN DE OBRA: CONSORCIO SUPERVISOR LOUIS BERGER-HOB (CONTRATO N° 144-2018-MTC/20)
 PRESUPUESTO DE CONSORCIO SUPERVISOR OI-3: S/ 123'625,905.13 (INC. IGV)
 PRESUPUESTO OFERTADO TOTAL: S/ 1241'495,685.46 (INC. IGV)
 PRESUPUESTO INICIAL DE OBRA OI-3: S/ 341'566,235.85 (INC. IGV)
 PRESU

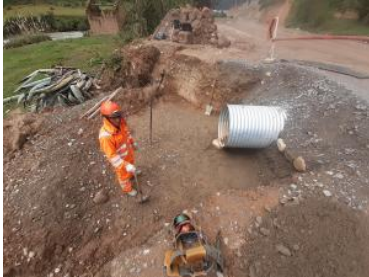
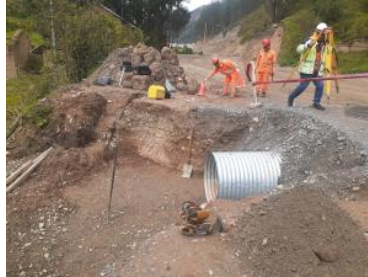
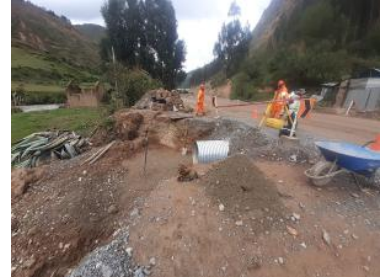
1

-SE REALIZÓ EL CONTROL DE PERFILADO DE LOSA DE CABEZAL DE SALIDA DE ALCANTARILLA TMC Ø 36", KM 124+250,36 L/I.

ALCANTARILLA TMC Ø 36"
PROGRESIVA: KM 124+250.36 LADO IZQUIERDO
PERFILADO DE LOSA DE CABEZAL DE SALIDA DE ALCANTARILLA TMC Ø 36"

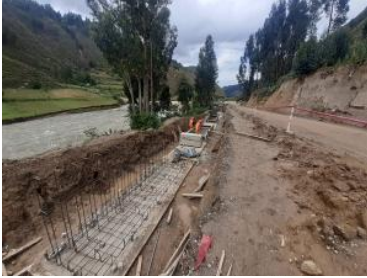
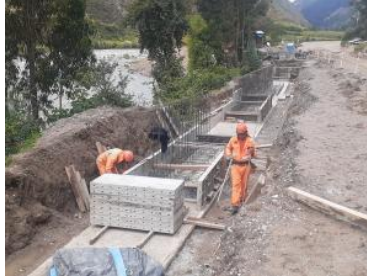
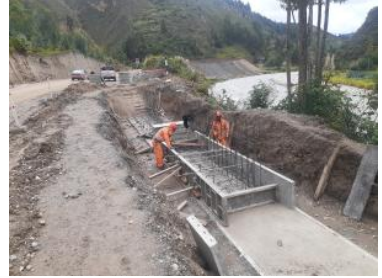
2

-SE REALIZÓ LOS CONTROLES DE DESENCOFRADO DE ZAPATAS Y RETIRO DE ESTRUCTURA DE FIERRO DE PANTALLA Y ZAPATAS POR PARTE DEL CONTRATISTA, POR SER UN MURO DE CONCRETO ARMADO QUE NO ESTA APROBADO COMO ADICIONAL, KM 123+504 A KM 123+561 L/I.

MURO DE CONCRETO ARMADO
PROGRESIVA: KM 123+504 A KM 123+561 LADO IZQUIERDO
DESENCOFRADO DE ZAPATAS Y RETIRO DE ESTRUCTURA DE FIERRO DE PANTALLA Y ZAPATAS POR PARTE DEL CONTRATISTA, POR SER UN MURO DE CONCRETO ARMADO QUE NO ESTA APROBADO COMO ADICIONAL

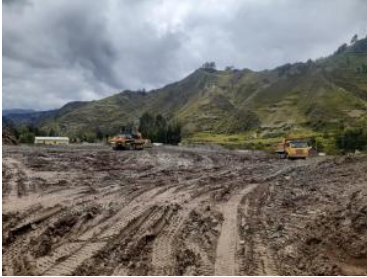
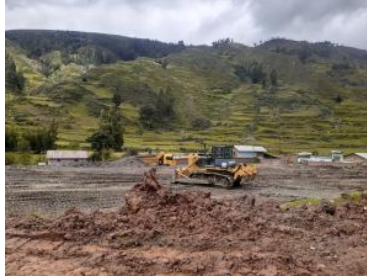
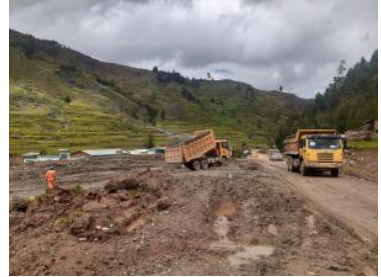
3

-SE REALIZÓ EL CONTROL DE ACOPIO, CONFORMACION Y ACOMODO DEL MATERIAL EXCEDENTE DE CORTES DE TALUD EN DME, KM 121+740 L/I.

DME
PROGRESIVA: KM 121+740 LADO IZQUIERDO
ACOPIO, CONFORMACION Y ACOMODO DEL MATERIAL EXCEDENTE DE CORTES DE TALUD EN
DME

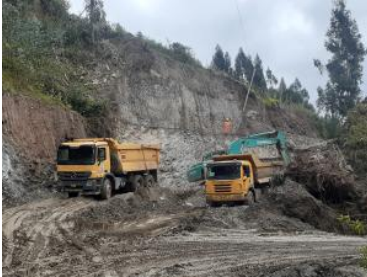
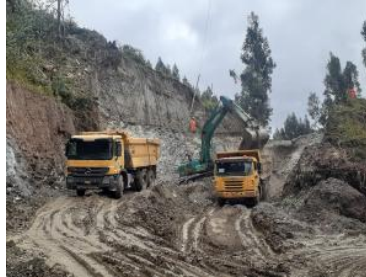
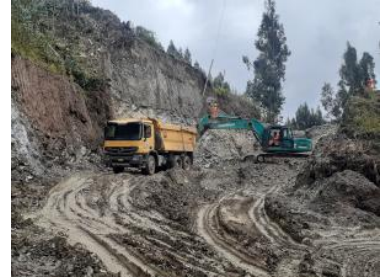
4

-SE REALIZÓ EL CONTROL DE CORTE Y ELIMINACION DE MATERIAL TIERRA SUELTA DE TALUD LADO DERECHO, KM 119+070

MOVIMIENTO DE TIERRA
PROGRESIVA: KM 119+070 LADO DERECHO
CORTE Y ELIMINACION DE MATERIAL TIERRA SUELTA DE TALUD LADO DERECHO

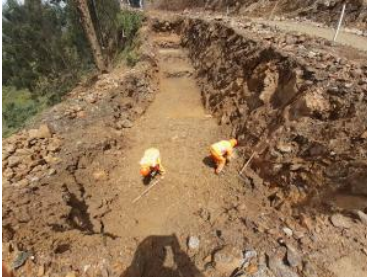
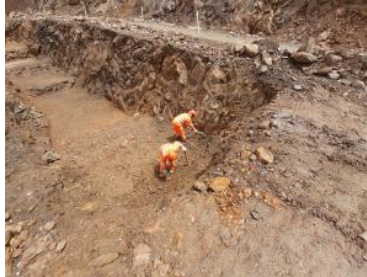
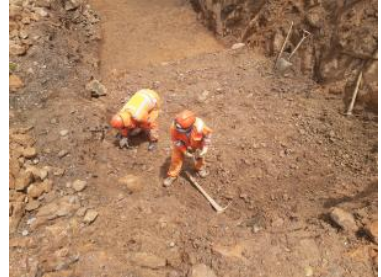
-SE REALIZÓ EL CONTROL DE PERFILADO DE LA BASE DE MURO DE CONCRETO ARMADO, KM 111+675 A KM 111+705 L/I.

MURO DE CONCRETO ARMADO
PROGRESIVA: KM 111+675 A KM 111+705 LADO IZQUIERDO
PERFILADO DE LA BASE DE MURO DE CONCRETO ARMADO

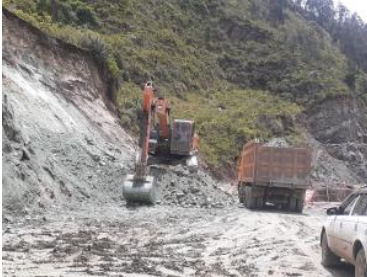
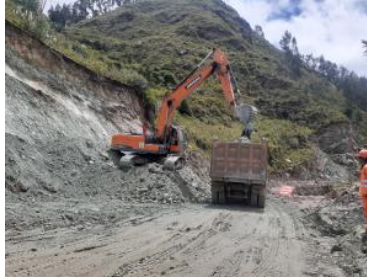
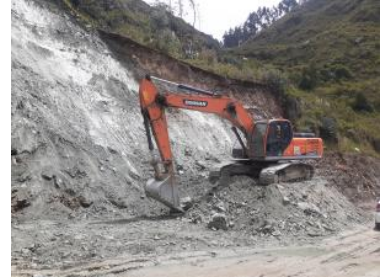
-SE REALIZÓ EL CONTROL DE CORTE Y ELIMINACION DE MATERIAL TIERRA SUELTA DE TALUD LADO DERECHO, KM 111+320

MOVIMIENTO DE TIERRA
PROGRESIVA: KM 111+320 LADO DERECHO
CORTE Y ELIMINACION DE MATERIAL TIERRA SUELTA DE TALUD LADO DERECHO

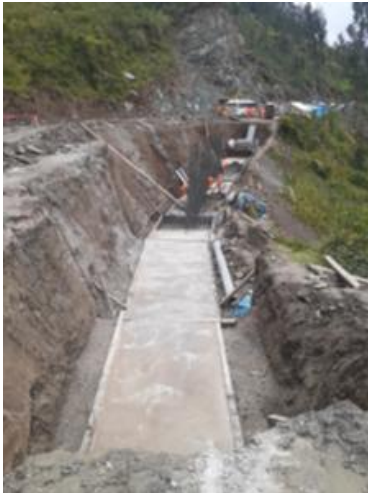
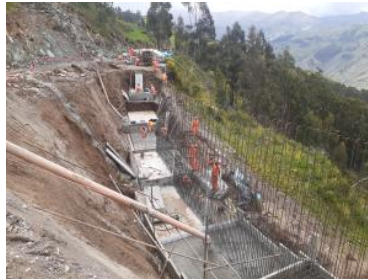
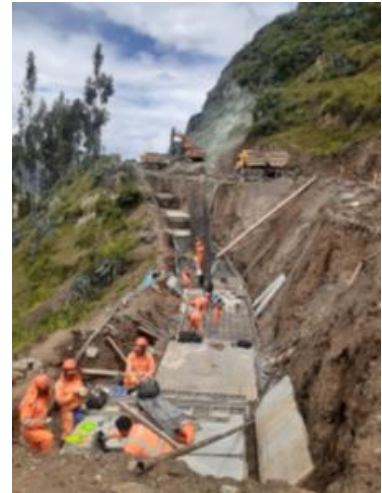
-SE REALIZÓ EL CONTROL DEL ARMADO DE ESTRUCTURA DE FIERRO DE ZAPATA PAÑO 3, ASI COMO EL CONTROL DEL ARMADO DE ESTRUCTURA DE FIERRO DE PANTALLA PAÑO 5 DE MURO DE CONCRETO ARMADO, KM 111+240 A KM 111+295 L/I.

MURO DE CONCRETO ARMADO
PROGRESIVA: KM 111+240 A KM 111+295 LADO IZQUIERDO
ARMADO DE ESTRUCTURA DE FIERRO DE ZAPATA PAÑO.3 DE MURO DE CONCRETO ARMADO
ARMADO DE ESTRUCTURA DE FIERRO DE PANTALLA PAÑO 5 DE MURO DE CONCRETO ARMADO

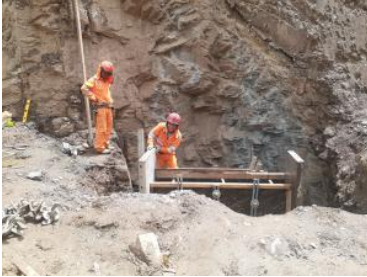
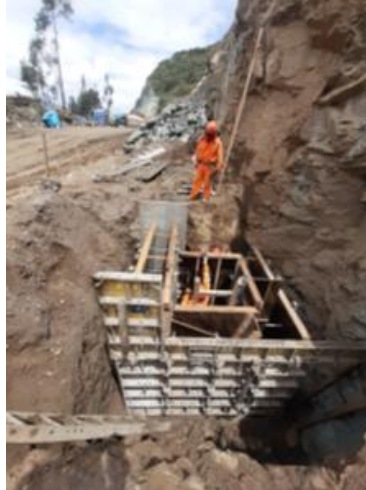
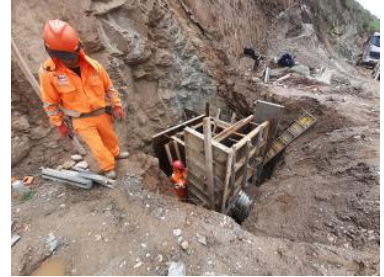
-SE REALIZÓ EL CONTROL DE ENCOFRADO DE CAJA COLECTORA DE ALCANTARILLA TMC Ø 36", KM 111+169 L/D.

ALCANTARILLA TMC Ø 36"
PROGRESIVA: KM 111+169 LADO DERECHO
ENCOFRADO DE CAJA COLECTORA DE ALCANTARILLA TMC Ø 36"

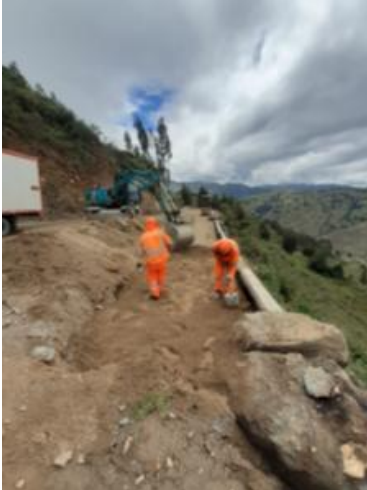
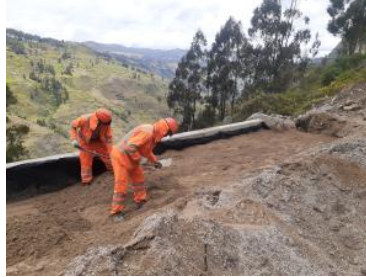
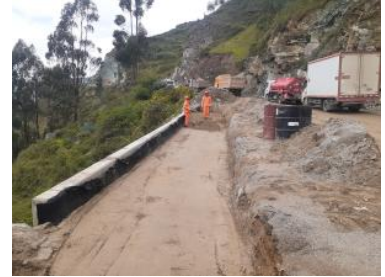
-SE REALIZÓ LOS CONTROLES DE RELLENO Y COMPACTACION ESTRUCTURAL CON MATERIAL SELECCIONADO EN CARA ANTERIOR DE MURO DE CONCRETO ARMADO, KM 111+075 A KM 111+095 L/I.

MURO DE CONCRETO ARMADO
PROGRESIVA: KM 111+075 A KM 111+095 LADO IZQUIERDO
RELLENO Y COMPACTACION ESTRUCTURAL CON MATERIAL SELECCIONADO EN CARA ANTERIOR
DE MURO DE CONCRETO ARMADO
