BITACORA ELECTRÓNICA DE OBRA

Confirma Bitacora:	Nro Informe:	Fecha Informe:	Nombre De La Obra:	Personal Encargado:
Si	31	08 - 03 - 2023	Corredor Vial: Huánuco - La Unión-Huallanca, Dv. Antamina/Emp. PE-3N (Tingo Chico) - Nuevas Flores - Llata - Antamina, Tramo III	MANUEL GODOFREDO TREJO HUERTA

Panel Fotográfico de la Bitacora de Obras

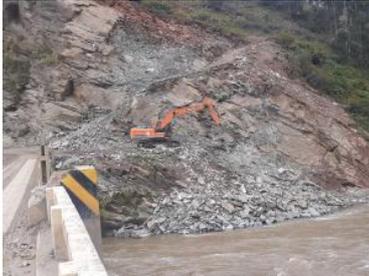
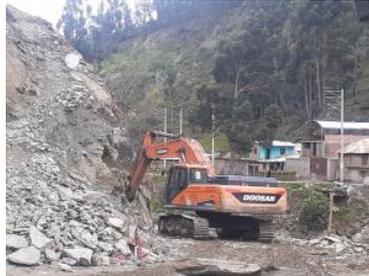
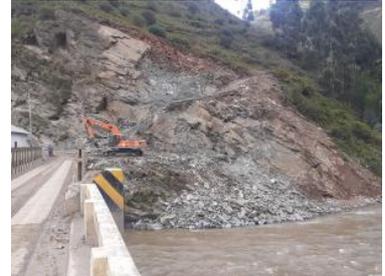
-SE REALIZO EL CONTROL DE CORTE MATERIAL ROCA SUELTA DE TALUD LADO IZQUIERDO, KM 102+880

MOVIMIENTO DE TIERRA
PROGRESIVA: KM 102+880 LADO IZQUIERDO
CORTE MATERIAL ROCA SUELTA DE TALUD

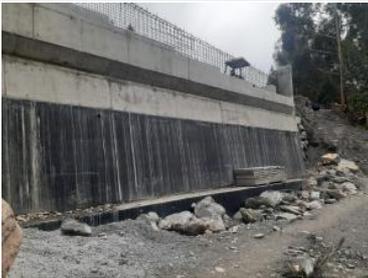
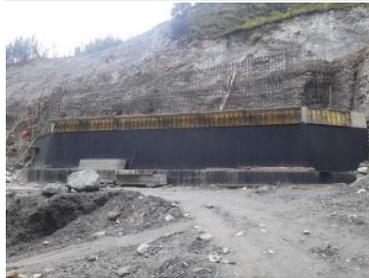
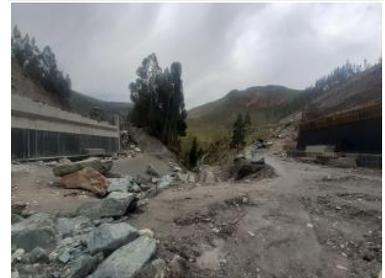
-SE INSPECCIONO TRABAJOS REALIZADOS DE MAYORES CANTIDADES Nº 09 VALORIZACION Nº 01, EN PUENTE KM 104+022

MAYORES CANTIDADES N° 09 VALORIZACION N° 01

PROGRESIVA: KM 104+022

INSPECCION DE TRABAJOS REALIZADOS DE MAYORES CANTIDADES:

SE REALIZO LA INSPECCION IN SITU POR PARTE DEL MONITOR

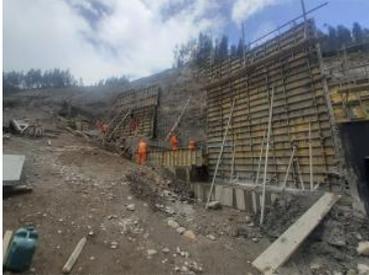
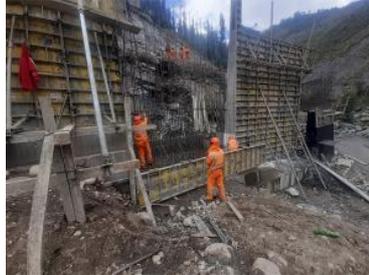
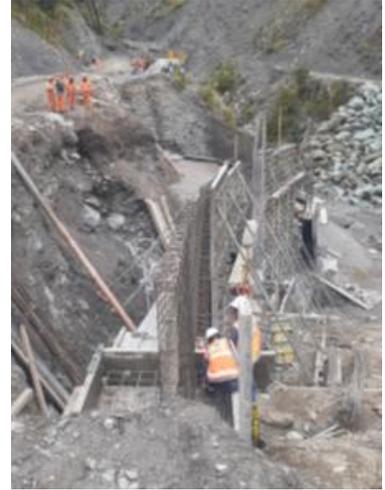
-SE REALIZO EL CONTROL DE ARMADO DE ESTRUCTURA DE FIERRO DE ZAPATA-PANTALLA DE MCA PAÑO 2, ASI COMO CONTROL DEL ARMADO DE ESTRUCTURA DE FIERRO DE PANTALLA DE MCA PAÑO 4, KM 104+047 AL KM 104+074 L/I.

MURO DE CONCRETO ARMADO
PROGRESIVA: KM 104+047 AL KM 104+074 LADO IZQUIERDO
ARMADO DE ESTRUCTURA DE FIERRO DE ZAPATA-PANTALLA DE MCA PAÑO 2
ARMADO DE ESTRUCTURA DE FIERRO DE PANTALLA DE MCA PAÑO 4

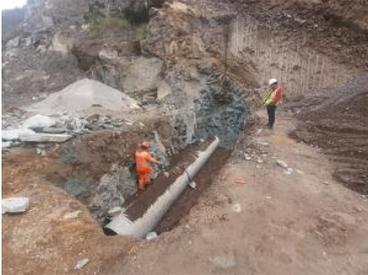
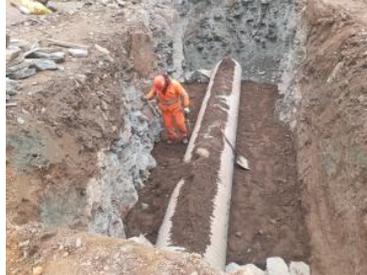
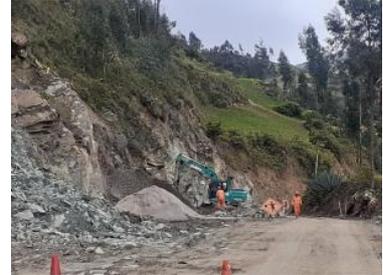
-SE REALIZO LOS CONTROLES DEL RELLENO Y COMPACTACION CON MATERIAL SELECCIONADO EN AMBOS LADOS DE LA ALCANTARILLA TMC Ø 36", KM 111+162 L/D.

ALCANTARILLA TMC Ø 36"

PROGRESIVA: KM 111+162 LADO DERECHO

RELLENO Y COMPACTACION CON MATERIAL SELECCIONADO EN AMBOS LADOS DE LA
ALCANTARILLA

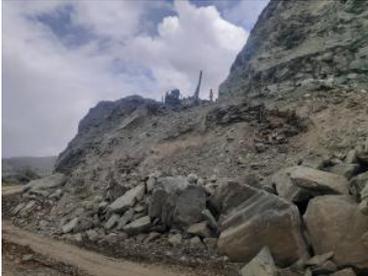
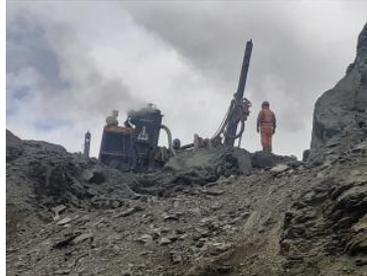
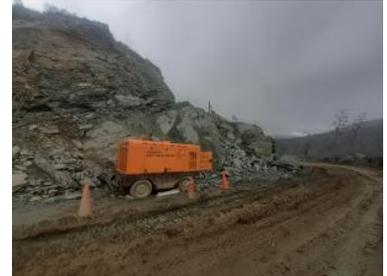
-SE REALIZO CONTROL DE PERFORACION DE TALUD ROCA DURA, ALTURA 7 M APROXIMADAMENTE, KM 111+370 L/D.

MOVIMIENTO DE TIERRA
PROGRESIVA: KM 111+370 LADO DERECHO
PERFORACION DE TALUD ROCA DURA, ALTURA 7 M APROXIMADAMENTE

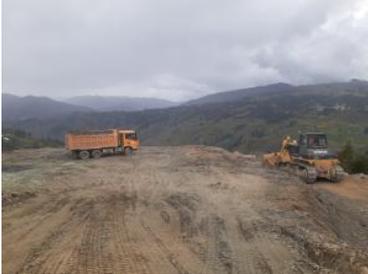
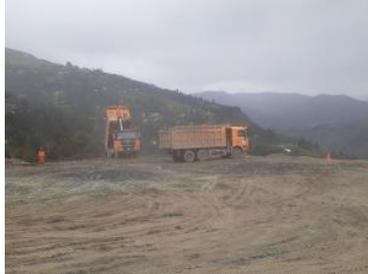
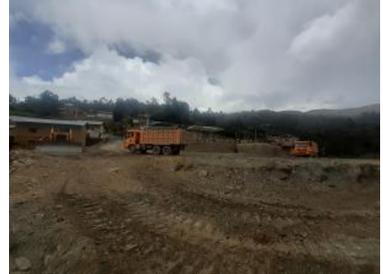
-SE REALIZO LOS CONTROLES DE ACOPIO, CONFORMACION Y ACOMODO DEL MATERIAL EXCEDENTE DE CORTES DE TALUD EN DME, KM 113+540 L/I.

DME
PROGRESIVA: KM 113+540 LADO IZQUIERDO
ACOPIO, CONFORMACION Y ACOMODO DEL MATERIAL EXCEDENTE DE CORTES DE TALUD

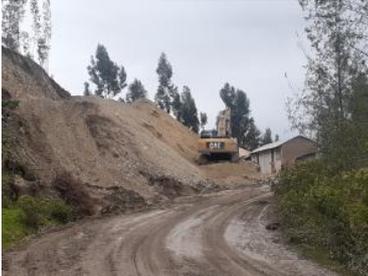
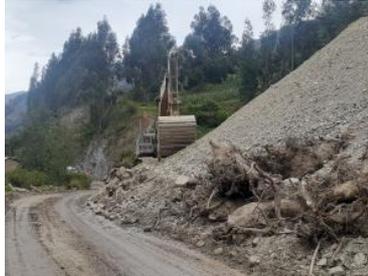
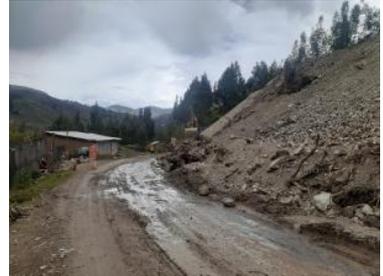
-SE REALIZO EL CONTROL DE CORTE Y ELIMINACION DE MATERIAL TIERRA SUELTA DE TALUD LADO DERECHO, KM 119+750 AL KM 119+760.

MOVIMIENTO DE TIERRA
PROGRESIVA: KM 119+750 AL KM 119+760 LADO DERECHO
CORTE Y ELIMINACION DE MATERIAL TIERRA SUELTA DE TALUD

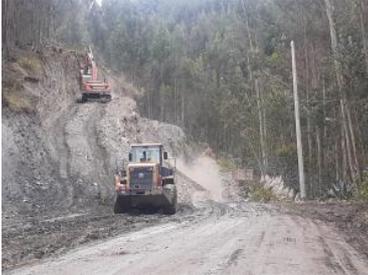
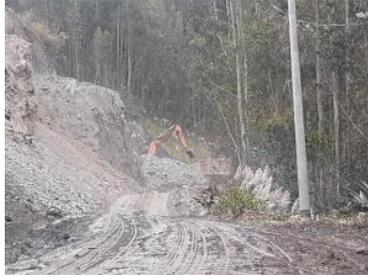
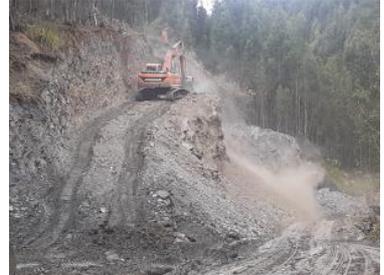
-SE REALIZO EL CONTROL DE CORTE Y ELIMINACION DE MATERIAL TIERRA SUELTA DE TALUD LADO DERECHO, ALTURA 7 M APROXIMADAMENTE, KM 118+600 AL KM 118+640.

MOVIMIENTO DE TIERRA
PROGRESIVA: KM 118+600 AL KM 118+640 LADO DERECHO
CORTE Y ELIMINACION DE MATERIAL TIERRA SUELTA DE TALUD, ALTURA 7 M
APROXIMADAMENTE

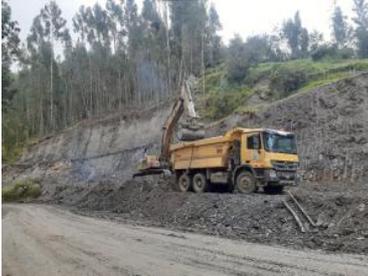
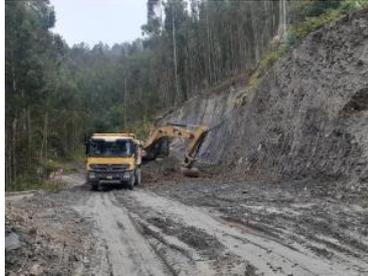
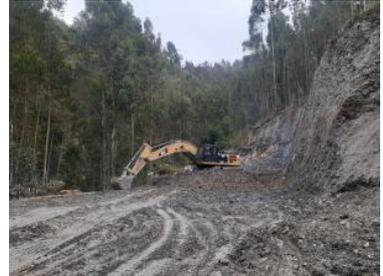
-SE REALIZO EL CONTROL DE CORTE Y ELIMINACION DE MATERIAL TIERRA SUELTA DE TALUD LADO DERECHO, KM 118+380.

MOVIMIENTO DE TIERRA
PROGRESIVA: KM 118+380 LADO DERECHO
CORTE Y ELIMINACION DE MATERIAL TIERRA SUELTA DE TALUD

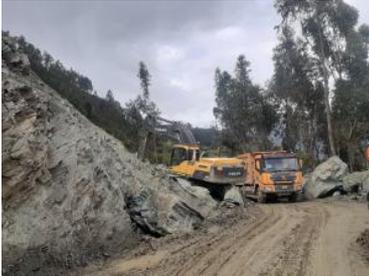
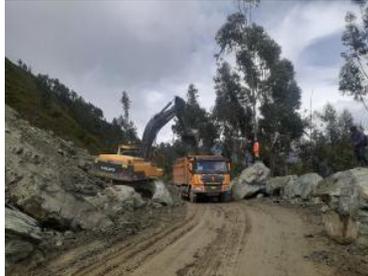
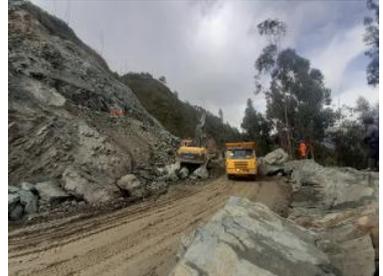
-SE REALIZO EL CONTROL DE CORTE Y ELIMINACION DE MATERIAL ROCA SUELTA DE TALUD LADO DERECHO, KM 111+360.

MOVIMIENTO DE TIERRA
PROGRESIVA: KM 111+360 LADO DERECHO
CORTE Y ELIMINACION DE MATERIAL ROCA SUELTA DE TALUD
