BITACORA ELECTRÓNICA DE OBRA

Confirma Bitacora:	Nro Informe:	Fecha Informe:	Nombre De La Obra:	Personal Encargado:
Si	34	11 - 03 - 2023	Corredor Vial: Huánuco - La Unión-Huallanca, Dv. Antamina/Emp. PE-3N (Tingo Chico) - Nuevas Flores - Llata - Antamina, Tramo III	MANUEL GODOFREDO TREJO HUERTA

ENTIDAD: PROVÍAS NACIONAL / DIRECCIÓN DE OBRAS
 FINANCIAMIENTO: RECURSOS ORDINARIOS Y PRESTAMO INTERNACIONAL (BID)
 CONTRATO DE OBRA N° 127-2018-MTC/20.2 CON LA EMPRESA CONTRATISTA CR20-(CHINA RAILWAY 20 BUREAU GROUP CORPORATION) PARA LA EJECUCIÓN DE LA OBRA "MEJORAMIENTO, CONSERVACIÓN POR NIVELES DE SERVICIO Y OPERACIÓN DE CORREDOR VIAL HUÁNUCO-LA UNIÓN-HUALLANCA-DV. ANTAMINA/EMP. PE-3N (TINGO CHICO)-NUEVAS FLORES-LLATA-ANTAMINA", TRAMO III: INICIA (TINGO CHICOPUNTO) KM 102+819 Y CULMINA (HUALLANCA) KM 150+421.
 EMPRESA CONTRATISTA: CHINA RAILWAY 20 BUREAU GROUP CORPORATION (CONTRATO N° 127-2018-MTC/20)
 SUPERVISIÓN DE OBRA: CONSORCIO SUPERVISOR LOUIS BERGER-HOB (CONTRATO N° 144-2018-MTC/20)
 PRESUPUESTO DE CONSORCIO SUPERVISOR OI-3: S/ 123'625,905.13 (INC. IGV)
 PRESUPUESTO OFERTADO TOTAL: S/ 1241'495,685.46 (INC. IGV)
 PRESUPUESTO INICIAL DE OBRA OI-3: S/ 341'566,235.85 (INC. IGV)
 PRESU

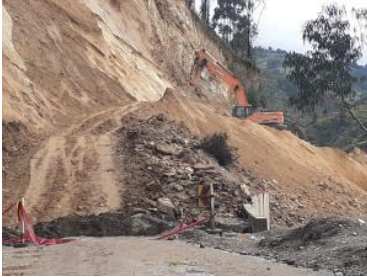
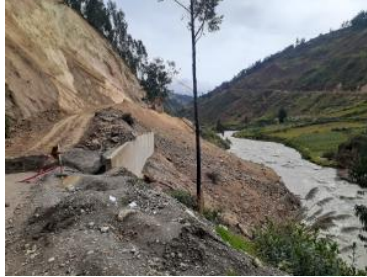
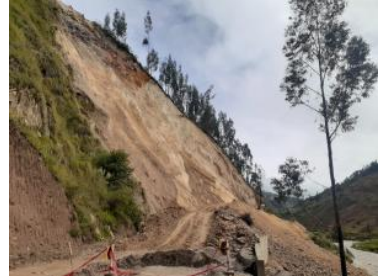
MOVIMIENTO DE TIERRA
PROGRESIVA: KM 125+210 A KM 125+230 L/D
ELIMINACIÓN DE MATERIAL PROVENIENTE DE DERRUMBE, ASÍ COMO HABILITACIÓN DE VÍA
INTERRUMPIDA

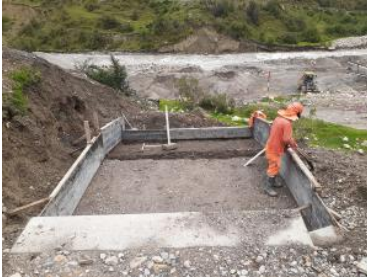
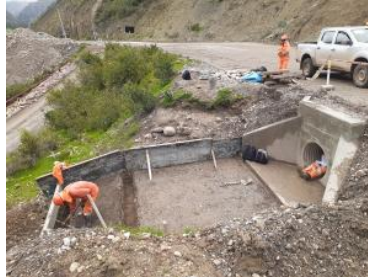
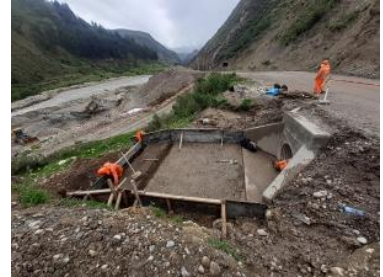
ALCANTARILLA TMC Ø 36"
PROGRESIVA: KM 136+240 LADO DERECHO
ENCOFRADO DE CANAL DE SALIDA DE ALCANTARILLA TMC

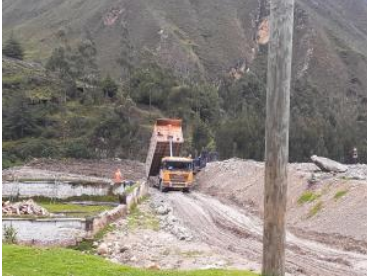
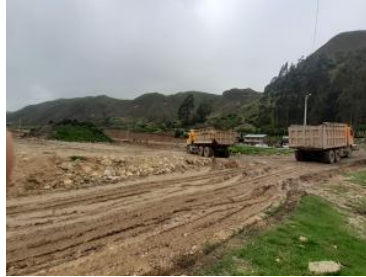
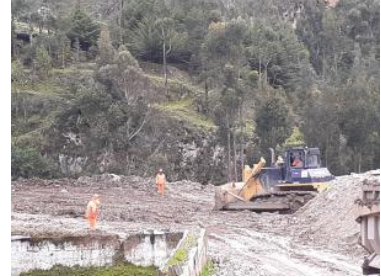
DME
PROGRESIVA: KM 137+900 L/D.
ACOPIO, CONFORMACIÓN Y ACOMODO DEL MATERIAL EXCEDENTE DE CORTES DE TALUD EN
DME

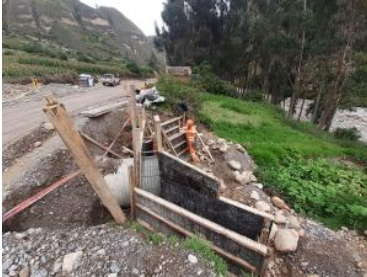
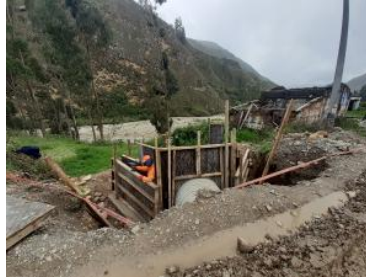
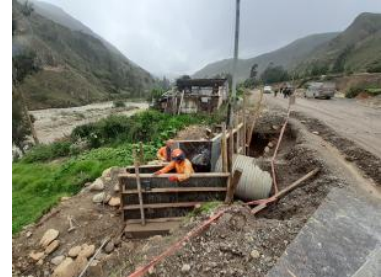
ALCANTARILLA TMC Ø 48"
PROGRESIVA: KM 138+358 LADO DERECHO.
ENCOFRADO DE CABEZAL Y ALEROS DE SALIDA DE ALCANTARILLA TMC

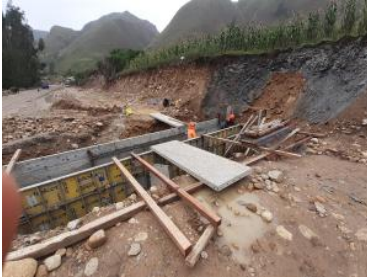
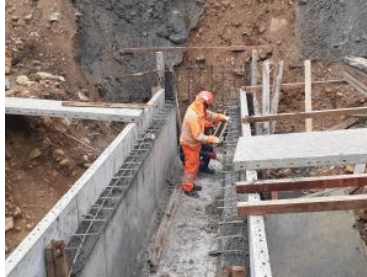
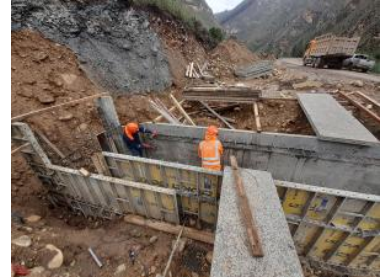
ALCANTARILLA MC 1X1
PROGRESIVA: KM 138+526 LADO IZQUIERDO
DESENCOFRADO DE PAREDES AMBOS LADOS DE ALCANTARILLA MC

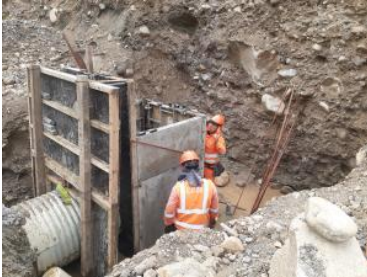
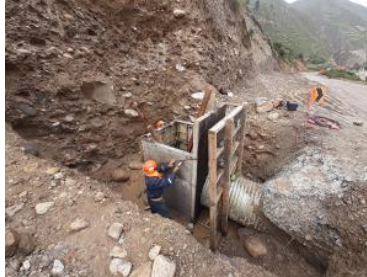
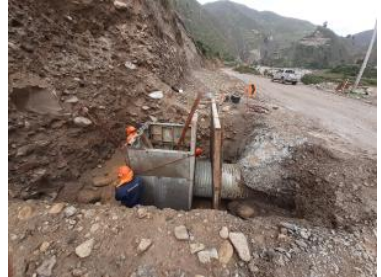
ALCANTARILLA TMC Ø 36"
PROGRESIVA: KM 139+958 LADO IZQUIERDO
ENCOFRADO DE CAJA COLECTORA DE ALCANTARILLA TMC

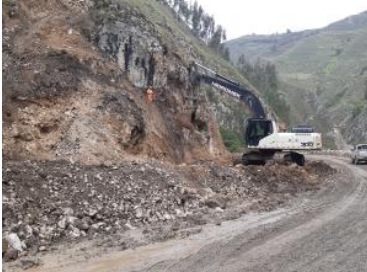
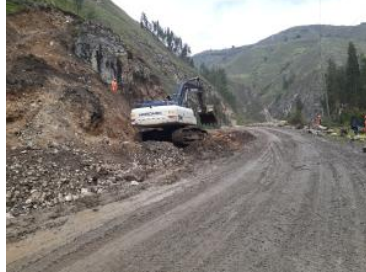
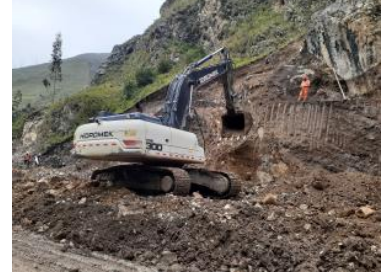
MOVIMIENTO DE TIERRA
PROGRESIVA: KM 141+480 LADO IZQUIERDO
CORTE Y ELIMINACIÓN DE MATERIAL TIERRA SUELTA DE TALUD

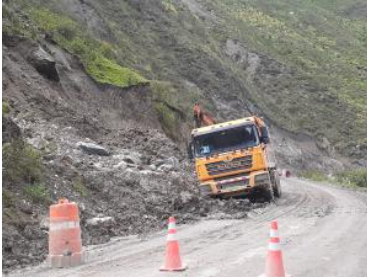
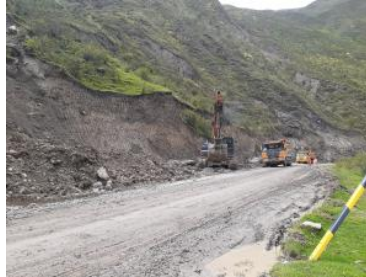
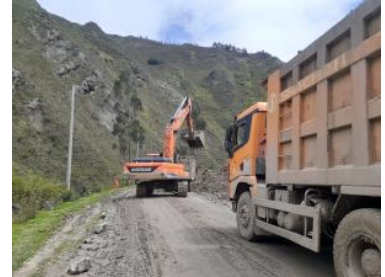
MOVIMIENTO DE TIERRA
PROGRESIVA: KM 142+650 LADO IZQUIERDO
CORTE Y ELIMINACIÓN DE MATERIAL TIERRA SUELTA DE TALUD

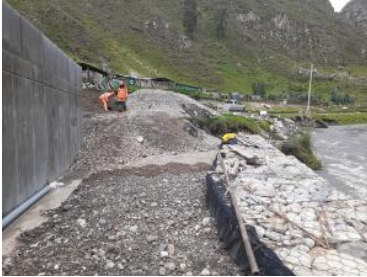
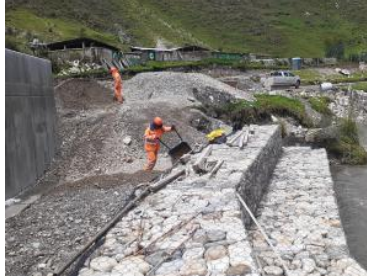
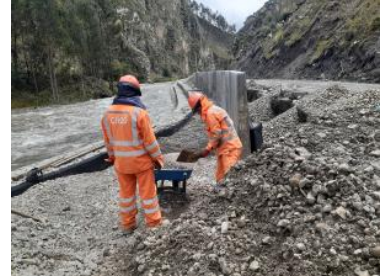
MURO DE CONCRETO ARMADO

PROGRESIVA: KM 146+985 A KM 147+068 LADO DERECHO

RELLENO CON MATERIAL SELECCIONADO EN CARA POSTERIOR DE MURO DE CONCRETO ARMADO

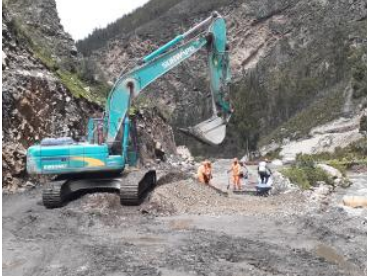
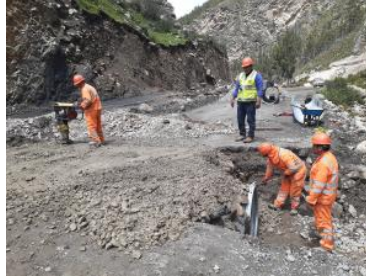
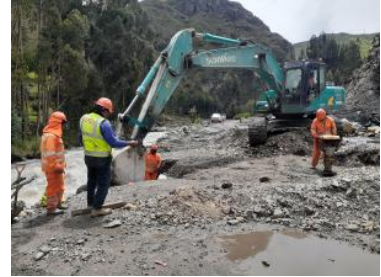
ALCANTARILLA TMC Ø 36"

PROGRESIVA: KM 147+560 LADO DERECHO

RELLENO Y COMPACTACION CON MATERIAL SELECCIONADO EN AMBOS LADOS DE LA
ALCANTARILLA TMC
