# BITACORA ELECTRÓNICA DE OBRA

| <b>Confirma Bitacora:</b><br>Si | <b>Nro Informe:</b><br>36 | <b>Fecha Informe:</b><br>14 - 03 - 2023 | <b>Nombre De La Obra:</b><br>Corredor Vial: Huánuco - La Unión-Huallanca, Dv. Antamina/Emp. PE-3N (Tingo Chico) - Nuevas Flores - Llata - Antamina, Tramo III | <b>Personal Encargado:</b><br>MANUEL GODOFREDO TREJO HUERTA |

ENTIDAD: PROVÍAS NACIONAL / DIRECCIÓN DE OBRAS  
 FINANCIAMIENTO: RECURSOS ORDINARIOS Y PRESTAMO INTERNACIONAL (BID)  
 CONTRATO DE OBRA N° 127-2018-MTC/20.2 CON LA EMPRESA CONTRATISTA CR20-(CHINA RAILWAY 20 BUREAU GROUP CORPORATION) PARA LA EJECUCIÓN DE LA OBRA "MEJORAMIENTO, CONSERVACIÓN POR NIVELES DE SERVICIO Y OPERACIÓN DE CORREDOR VIAL HUÁNUCO-LA UNIÓN-HUALLANCA-DV. ANTAMINA/EMP. PE-3N (TINGO CHICO)-NUEVAS FLORES-LLATA-ANTAMINA", TRAMO III: INICIA (TINGO CHICOPUNTO) KM 102+819 Y CULMINA (HUALLANCA) KM 150+421.  
 EMPRESA CONTRATISTA: CHINA RAILWAY 20 BUREAU GROUP CORPORACIÓN (CONTRATO N° 127-2018-MTC/20)  
 SUPERVISIÓN DE OBRA: CONSORCIO SUPERVISOR LOUIS BERGER-HOB (CONTRATO N° 144-2018-MTC/20)  
 PRESUPUESTO DE CONSORCIO SUPERVISOR OI-3: S/ 123'625,905.13 (INC. IGV)  
 PRESUPUESTO OFERTADO TOTAL: S/ 1241'495,685.46 (INC.

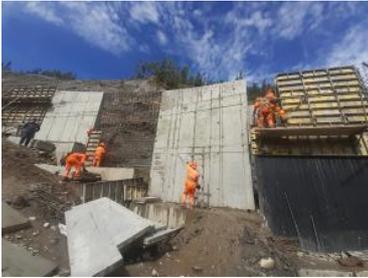
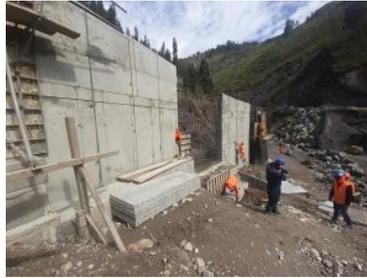
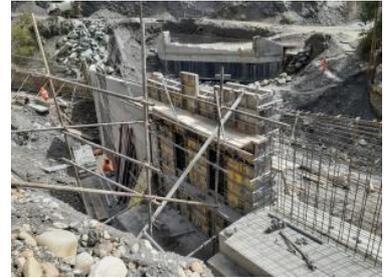
-SE REALIZÓ LOS CONTROLES DE ENCOFRADO DE PANTALLA PAÑO 2 DE MURO DE CONCRETO ARMADO, KM 104+040 A KM 104+060 L/I.

MURO DE CONCRETO ARMADO  
PROGRESIVA: KM 104+040 A KM 104+060 LADO IZQUIERDO  
ENCOFRADO DE PANTALLA ALTURA 5 M Y LONGITUD 5M PAÑO 2 DE MURO DE CONCRETO  
ARMADO

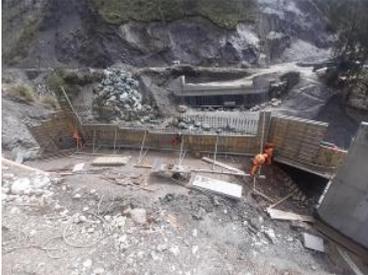
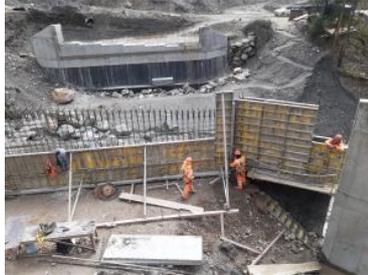
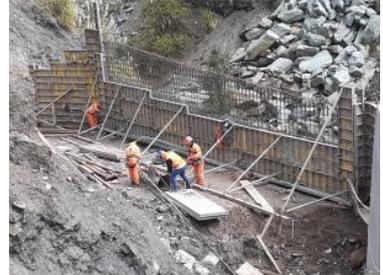
-SE REALIZO EL CONTROL DE ENCOFRADO DE PANTALLA ESTRIBO DERECHO DE PUENTE KM 104+022

PUENTE  
PROGRESIVA: 104+022  
ENCOFRADO DE PANTALLA ESTRIBO

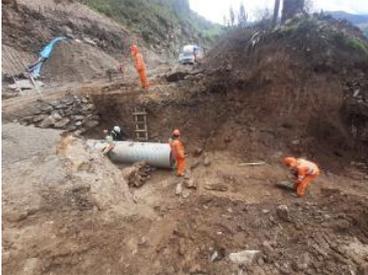
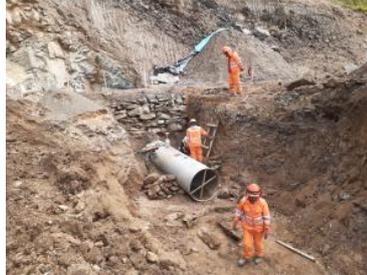
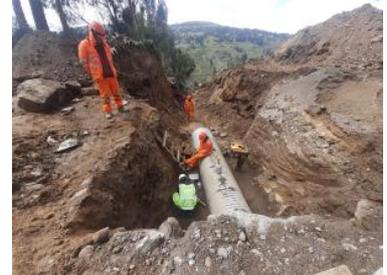
-SE REALIZO LOS CONTROLES DEL RELLENO Y COMPACTACION CON MATERIAL SELECCIONADO EN AMBOS LADOS DE LA ALCANTARILLA TMC Ø 36", KM 111+162 L/I.

ALCANTARILLA TMC Ø 36"

PROGRESIVA: KM 111+162 LADO IZQUIERDO

RELLENO Y COMPACTACION CON MATERIAL SELECCIONADO EN AMBOS LADOS DE LA  
ALCANTARILLA TMC

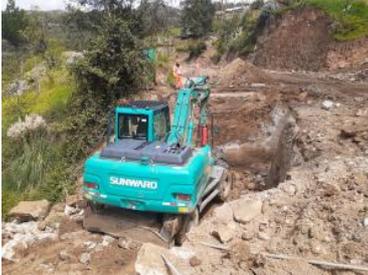
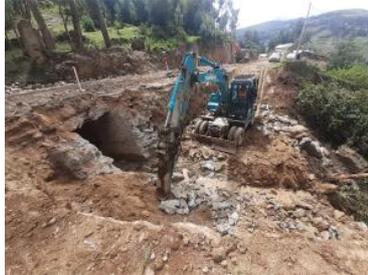
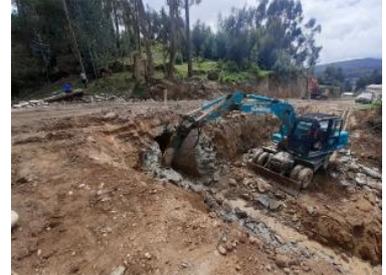
-SE REALIZO EL CONTROL DE EXCAVACION Y DEMOLICION DE ALCANTARILLA MC EXISTENTE, PARA CONSTRUIR ALCANTARILLA MC 2X2, KM 112+060 L/I.

ALCANTARILLA MC 2X2  
PROGRESIVA: KM 112+060 LADO IZQUIERDO  
EXCAVACION Y DEMOLICION DE ALCANTARILLA MC EXISTENTE, PARA CONSTRUIR  
ALCANTARILLA MC

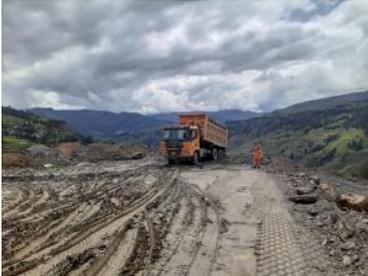
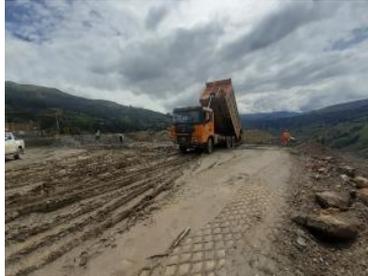
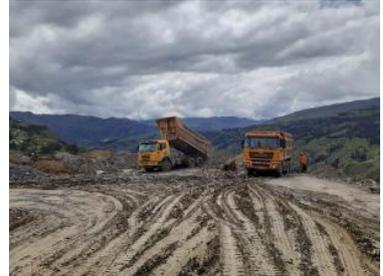
-SE REALIZO EL CONTROL DE ACOPIO DE MATERIAL EXCEDENTE DE CORTES DE TALUD EN DME, KM 113+540 L/I.

DME  
PROGRESIVA: KM 113+540 LADO IZQUIERDO  
ACOPIO DE MATERIAL EXCEDENTE DE CORTES DE TALUD EN DME

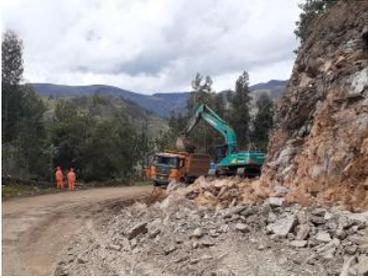
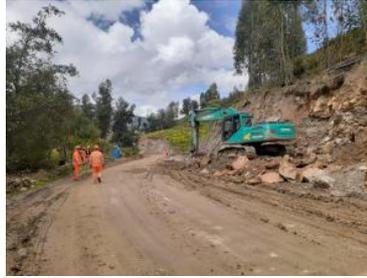
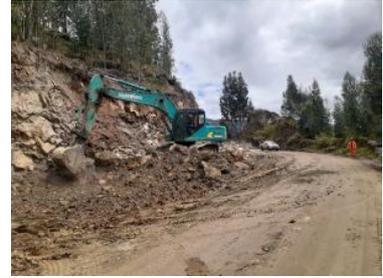
-SE REALIZO EL CONTROL DE CORTE Y ELIMINACION DE MATERIAL TIERRA SUELTA DE TALUD LADO DERECHO, KM 117+790

MOVIMIENTO DE TIERRA  
PROGRESIVA: KM 117+790 LADO DERECHO  
CORTE Y ELIMINACION DE MATERIAL TIERRA SUELTA DE TALUD

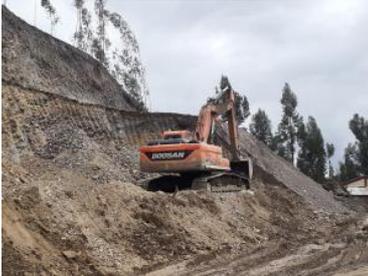
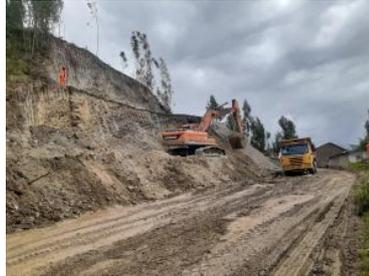
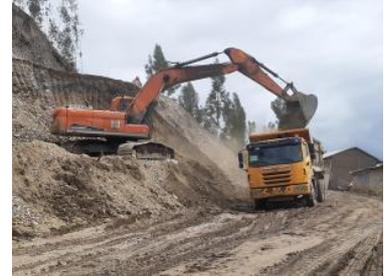
-SE REALIZO EL CONTROL DE CORTE Y ELIMINACION DE MATERIAL TIERRA SUELTA DE TALUD LADO DERECHO, KM 119+780

MOVIMIENTO DE TIERRA  
PROGRESIVA: KM 119+780  
CORTE Y ELIMINACION DE MATERIAL TIERRA SUELTA DE TALUD

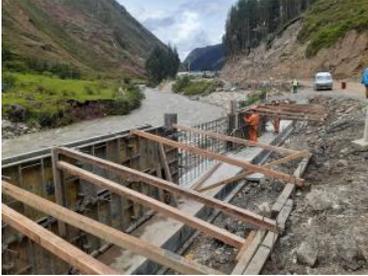
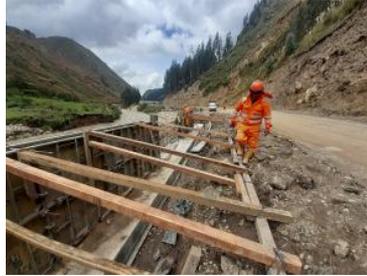
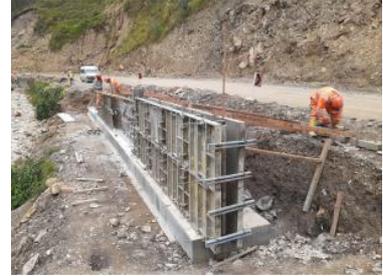
-SE REALIZO EL CONTROL DE ENCOFRADO DE PANTALLA PAÑOS 1 Y 3, ASI COMO CONTROL DE ELABORACIÓN DE MEZCLA DE CONCRETO Y COLOCACIÓN DE CONCRETO F'C=210 KG/CM2 (4.7 M3) EN PANTALLA PAÑOS 1 Y 3, DE MURO DE CONCRETO ARMADO, KM 124+349 A KM 124+369 L/I.

MURO DE CONCRETO ARMADO  
PROGRESIVA: KM 124+349 A KM 124+369 LADO IZQUIERDO  
ENCOFRADO DE PANTALLA PAÑOS 1 Y 3  
COLOCACIÓN DE CONCRETO F'C=210 KG/CM2 (4.7 M3) EN PANTALLA PAÑOS 1 Y 3

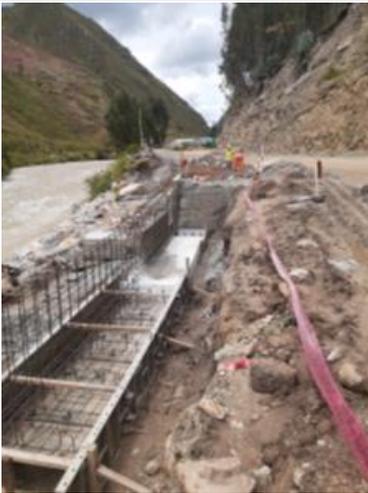
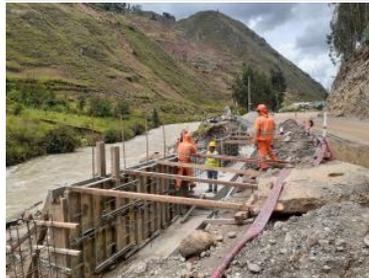
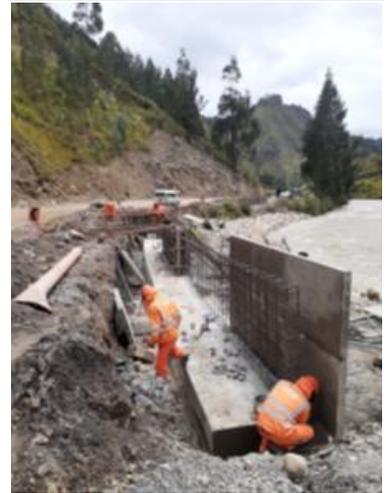
-SE REALIZO EL CONTROL DE ENCOFRADO DE PANTALLA PAÑOS 4 Y 6, ASI COMO CONTROL DE ELABORACIÓN DE MEZCLA DE CONCRETO Y COLOCACIÓN DE CONCRETO F'C=210 KG/CM2 (17.4 M3) EN PANTALLA PAÑOS 4 Y 6, EN ZAPATAS PAÑOS 1 Y 3 DE MURO DE CONCRETO ARMADO, KM 124+405 A KM 124+443 L/I.

MURO DE CONCRETO ARMADO

PROGRESIVA: KM 124+405 A KM 124+443 LADO IZQUIERDO

ENCOFRADO DE PANTALLA PAÑOS 4 Y 6

COLOCACIÓN DE CONCRETO F'C=210 KG/CM2 (17.4 M3) EN PANTALLA PAÑOS 4 Y 6, EN ZAPATAS PAÑOS 1 Y 3 DE MURO DE CONCRETO ARMADO

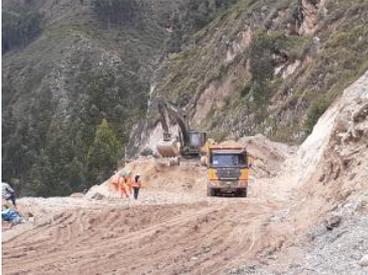
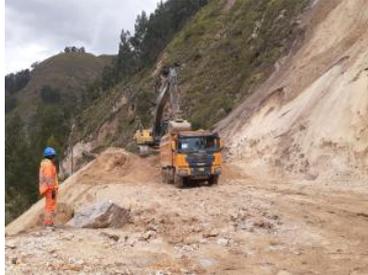
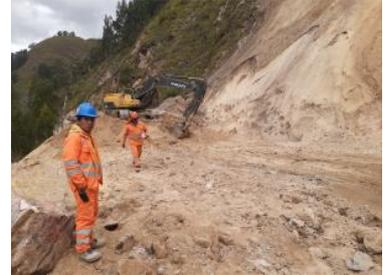
-SE REALIZÓ LOS CONTROLES DE ELIMINACION DE MATERIAL PROVENIENTE DE DERRUMBE EN TALUD LADO DERECHO, ASI COMO EL CONTROL DE HABILITACION DE VIA, KM 125+210 A KM 125+230 L/D

MOVIMIENTO DE TIERRA  
PROGRESIVA: KM 125+210 A KM 125+230 LADO DERECHO  
ELIMINACION DE MATERIAL PROVENIENTE DE DERRUMBE EN TALUD  
HABILITACION DE VIA

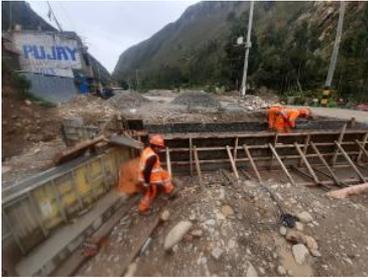
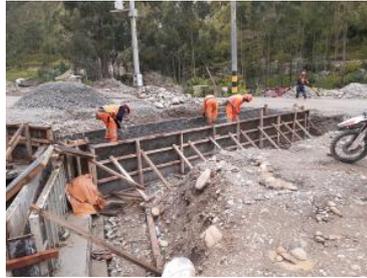
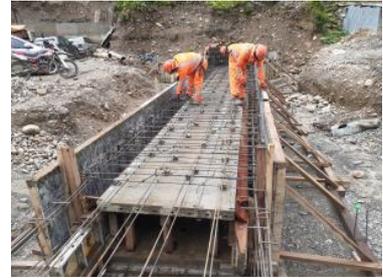
-SE REALIZO EL CONTROL DE ARMADO DE ESTRUCTURA DE FIERRO LOSA SUPERIOR Y TAMBIEN SE REALIZO EL CONTROL DE ENCOFRADO DE CABEZAL ALEROS INGRESO, ALCANTARILLA MC 1X1, KM 132+264.7 L/I.

ALCANTARILLA MC 1X1  
PROGRESIVA: KM 132+264.7 LADO IZQUIERDO  
ARMADO DE ESTRUCTURA DE FIERRO LOSA SUPERIOR  
ENCOFRADO DE CABEZAL ALEROS INGRESO DE ALCANTARILLA MC

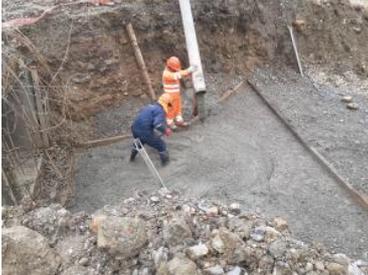
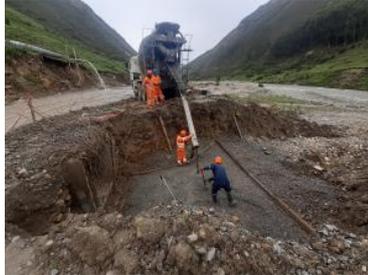
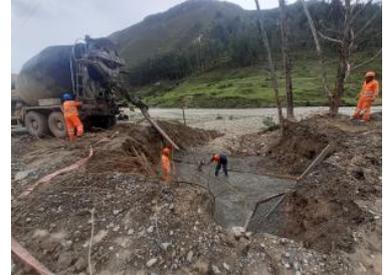
-SE REALIZO EL CONTROL DE ELABORACIÓN DE MEZCLA DE CONCRETO Y COLOCACIÓN DE CONCRETO F'C=100 KG/CM2 (1 M3) EN SOLADO DE CANAL DE SALIDA DE ALCANTARILLA MC 1.5X1.5, KM 135++680 L/D.

ALCANTARILLA MC 1.5X1.5  
PROGRESIVA: KM 135++680 LADO DERECHO  
COLOCACIÓN DE CONCRETO F'C=100 KG/CM2 (1 M3) EN SOLADO DE CANAL DE SALIDA DE  
ALCANTARILLA MC

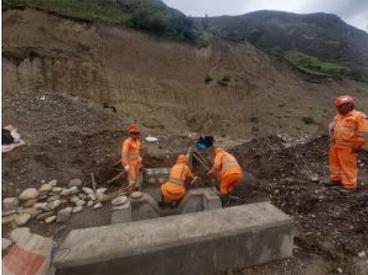
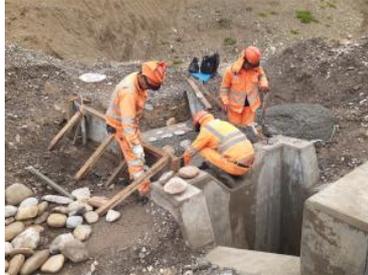
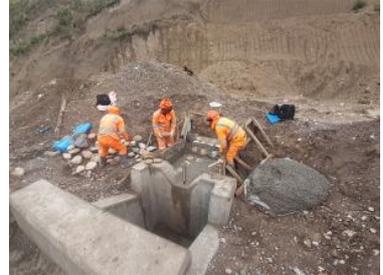
-SE REALIZO EL CONTROL DE ELABORACIÓN DE MEZCLA DE CONCRETO Y COLOCACIÓN DE CONCRETO F'C=175 KG/CM2 (0.5 M3) DE CANAL DE INGRESO DE ALCANTARILLA TMC Ø 36", KM 136+240 L/I.

ALCANTARILLA TMC Ø 36"

PROGRESIVA: KM 136+240 LADO IZQUIERDO

COLOCACIÓN DE CONCRETO F´C=175 KG/CM2 (0.5 M3) DE CANAL DE INGRESO DE ALCANTARILLA TMC

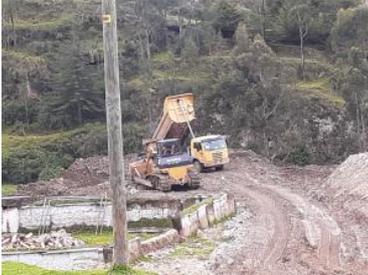
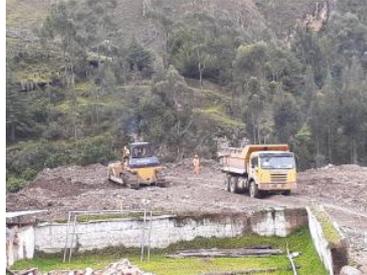
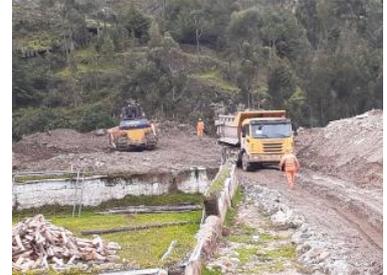
-SE REALIZO EL CONTROL DE ACOPIO, CONFORMACION Y ACOMODO DEL MATERIAL EXCEDENTE DE CORTES DE TALUD EN DME, KM 137+900 L/D.

DME

PROGRESIVA: KM 137+900 LADO DERECHO

ACOPIO, CONFORMACION Y ACOMODO DEL MATERIAL EXCEDENTE DE CORTES DE TALUD EN  
DME

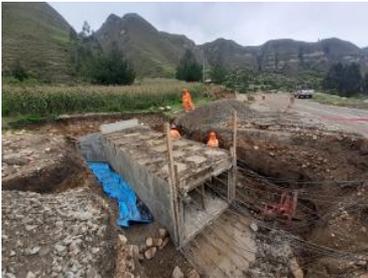
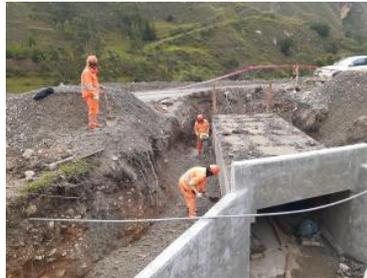
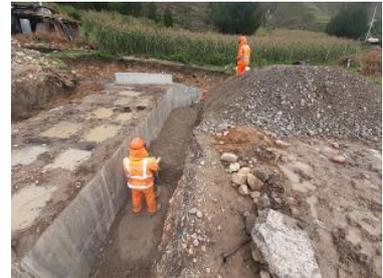
-SE REALIZÓ LOS CONTROLES DEL RELLENO Y COMPACTACION CON MATERIAL SELECCIONADO EN LADO IZQUIERDO DE ALCANTARILLA MC 2X1.5, KM 138+133.02 L/I.

ALCANTARILLA MC 2X1.5  
PROGRESIVA: KM 138+133.02 LADO IZQUIERDO  
RELLENO Y COMPACTACION CON MATERIAL SELECCIONADO EN LADO IZQUIERDO DE  
ALCANTARILLA MC

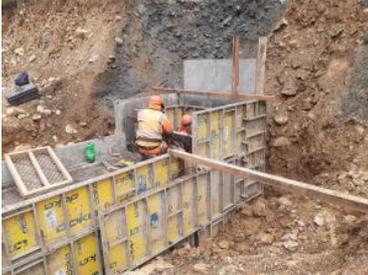
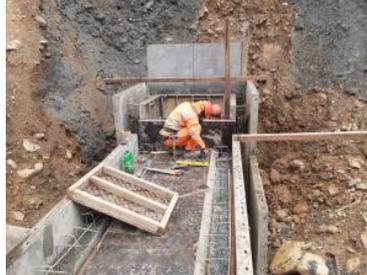
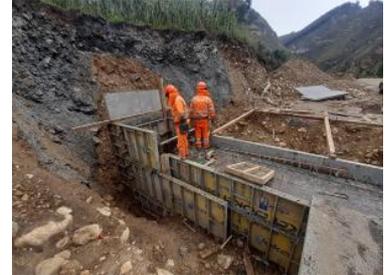
-SE REALIZO EL CONTROL DE ENCOFRADO DE CAJA COLECTORA DE ALCANTARILLA MC 1X1, KM 138+526 L/I.

ALCANTARILLA MC 1X1  
PROGRESIVA: KM 138+526 LADO IZQUIERDA  
ENCOFRADO DE CAJA COLECTORA DE ALCANTARILLA MC

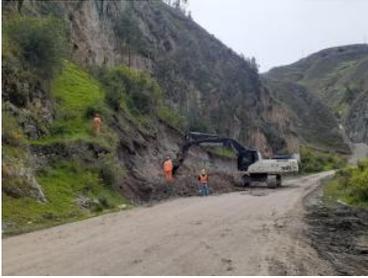
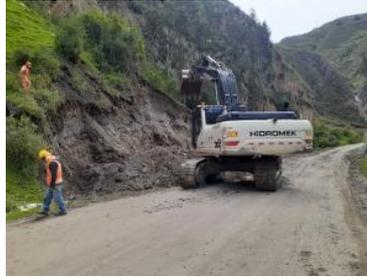
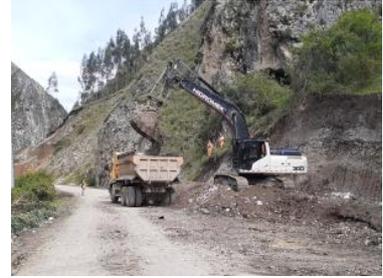
-SE REALIZO EL CONTROL DE CORTE Y ELIMINACION DE MATERIAL TIERRA SUELTA DE TALUD LADO IZQUIERDO, KM 141+630

MOVIMIENTO DE TIERRA  
PROGRESIVA: KM 141+630 LADO IZQUIERDO  
CORTE Y ELIMINACION DE MATERIAL TIERRA SUELTA DE TALUD

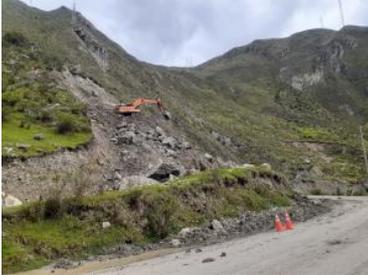
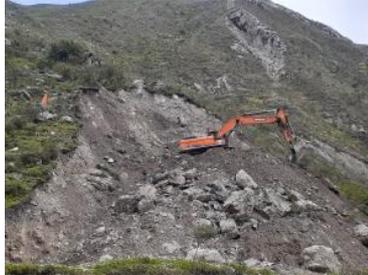
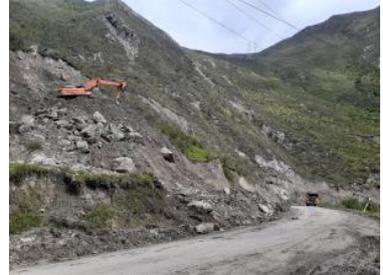
-SE REALIZÓ LOS CONTROLES DE ELIMINACION DE MATERIAL PROVENIENTE DE DERRUMBE DE TALUD LADO IZQUIERDO ALTURA 18 M APROXIMADAMENTE, KM 142+610 A KM 142+650
