BITACORA ELECTRÓNICA DE OBRA

Confirma Bitacora: Si	Nro Informe: 38	Fecha Informe: 16 - 03 - 2023	Nombre De La Obra: Corredor Vial: Huánuco - La Unión-Huallanca, Dv. Antamina/Emp. PE-3N (Tingo Chico) - Nuevas Flores - Llata - Antamina, Tramo III	Personal Encargado: MANUEL GODOFREDO TREJO HUERTA
---------------------------------	---------------------------	---	---	---

Panel Fotográfico de la Bitacora de Obras

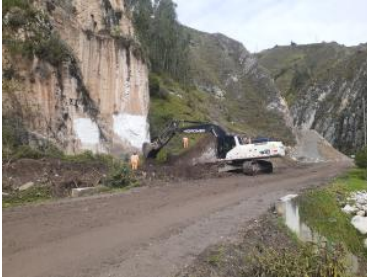
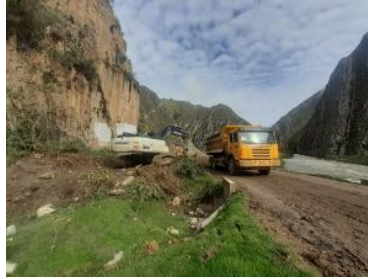
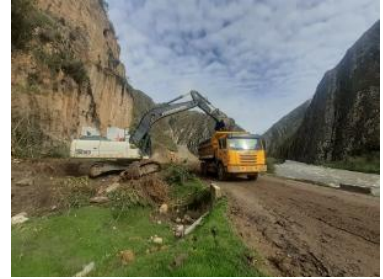
-SE REALIZÓ LOS CONTROLES DE CORTE Y ELIMINACION DE MATERIAL TIERRA SUELTA DE TALUD LADO IZQUIERDO, KM 141+690

MOVIMIENTO DE TIERRA
PROGRESIVA: KM 141+690 LADO IZQUIERDO
CORTE Y ELIMINACION DE MATERIAL TIERRA SUELTA DE TALUD

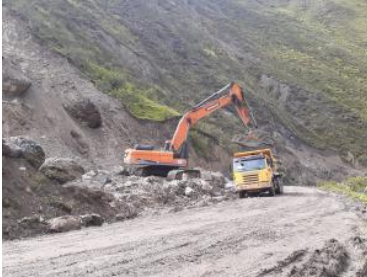
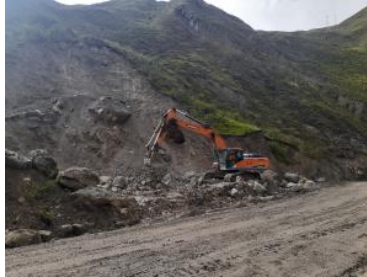
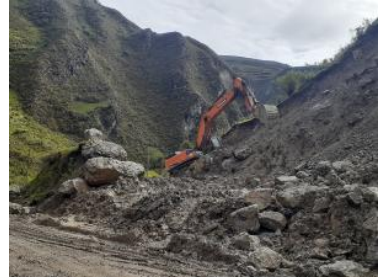
-SE REALIZÓ LOS CONTROLES DE CORTE Y ELIMINACION DE MATERIAL TIERRA SUELTA DE TALUD LADO IZQUIERDO, KM 142+635

MOVIMIENTO DE TIERRA
PROGRESIVA: KM 142+635 LADO IZQUIERDO
CORTE Y ELIMINACION DE MATERIAL TIERRA SUELTA DE TALUD

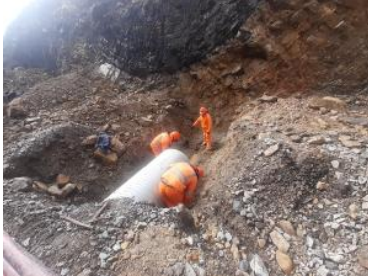
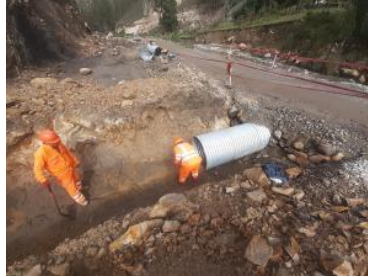
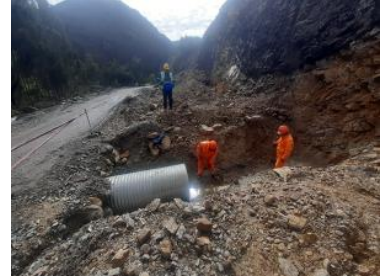
-SE REALIZÓ LOS CONTROLES DEL RELLENO Y COMPACTACION DE CAMA DE ARENA, ASI COMO CONTROL DE COLOCACION DE TMC EN ALCANTARILLA TMC Ø 36", KM 147+516 L/I.

ALCANTARILLA TMC Ø 36"
PROGRESIVA: KM 147+516 LADO IZQUIERDO
RELLENO Y COMPACTACION DE CAMA DE ARENA
COLOCACION DE TMC EN ZANJA PARA ALCANTARILLA

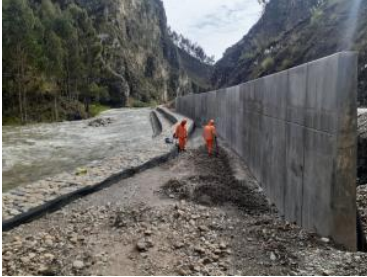
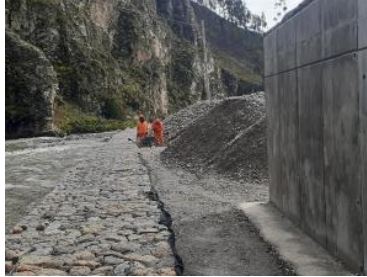
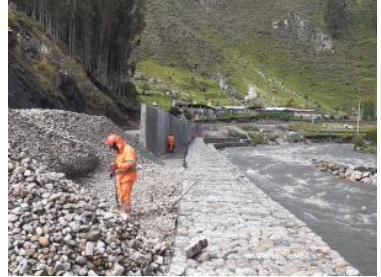
-SE REALIZÓ LOS CONTROLES DE RELLENO CON MATERIAL SELECCIONADO EN CARA POSTERIOR DE MURO DE CONCRETO ARMADO, KM 146+985 A KM 147+068 L/D.

MURO DE CONCRETO ARMADO
PROGRESIVA: KM 146+985 A KM 147+068 LADO DERECHO
RELLENO CON MATERIAL SELECCIONADO EN CARA POSTERIOR DE MURO DE CONCRETO
ARMADO

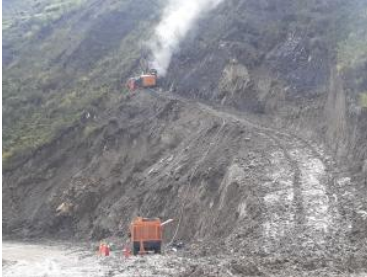
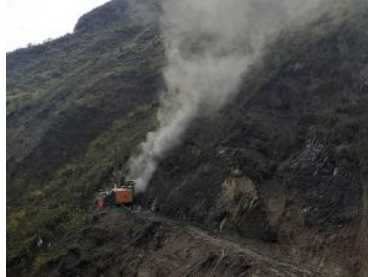
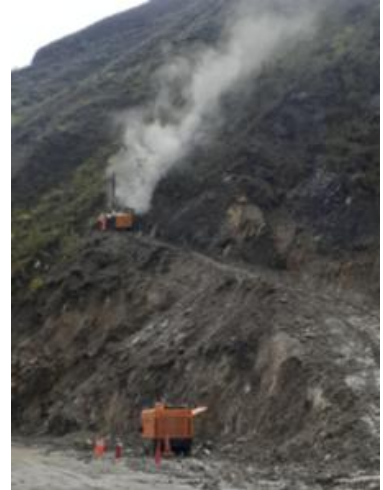
-SE REALIZO EL CONTROL DE PERFORACION DE TALUD ROCA DURA A UNA ALTURA DE 8 M APROXIMADAMENTE, KM 142+810 L/I

MOVIMIENTO DE TIERRA
PROGRESIVA: KM 142+810 LADO IZQUIERDO
PERFORACION DE TALUD ROCA DURA A UNA ALTURA DE 8 M APROXIMADAMENTE

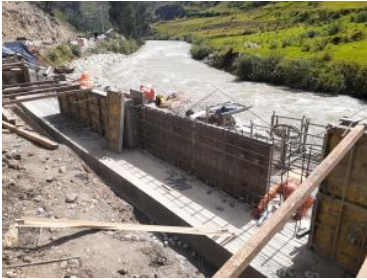
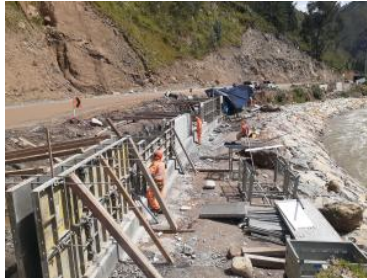
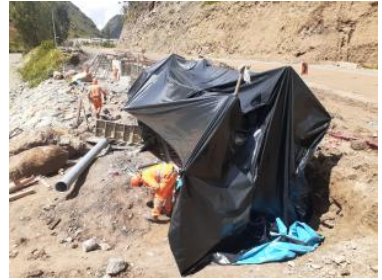
-SE REALIZO EL CONTROL DE ENCOFRADO DE PANTALLA PAÑO 6, ASI COMO CONTROL DE DESENCOFRADO DE PANTALLA PAÑO 1 DE MURO DE CONCRETO ARMADO, KM 124+405 A KM 124+443 L/I

MURO DE CONCRETO ARMADO
PROGRESIVA: KM 124+405 A KM 124+443 LADO IZQUIERDO
ENCOFRADO DE PANTALLA PAÑO 6
DESENCOFRADO DE PANTALLA PAÑO 1 DE MURO DE CONCRETO ARMADO

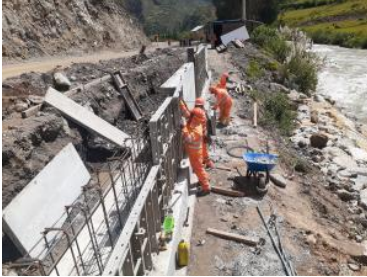
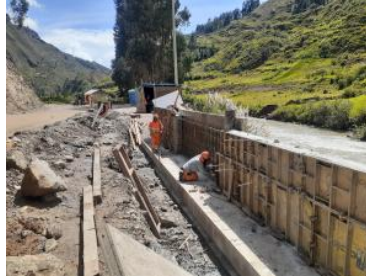
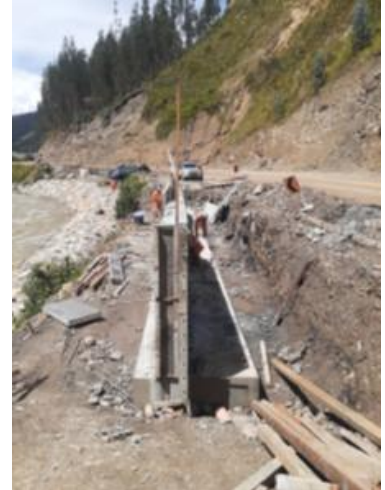
-SE REALIZO EL CONTROL DE ENCOFRADO DE PANTALLAS PAÑOS 2 Y 4 DE MURO DE CONCRETO ARMADO, KM 124+349 A KM 124+369 L/I.

MURO DE CONCRETO ARMADO
PROGRESIVA: KM 124+349 A KM 124+369 LADO IZQUIERDO
ENCOFRADO DE PANTALLAS PAÑOS 2 Y 4 DE MURO DE CONCRETO ARMADO

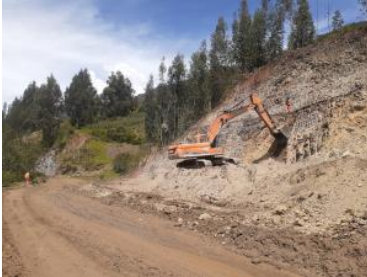
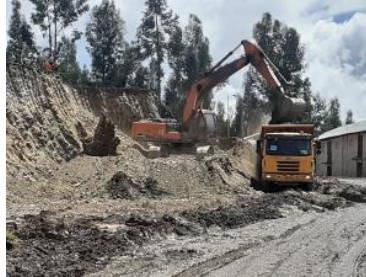
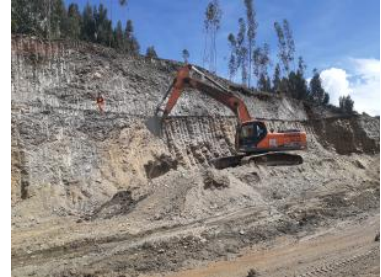
-SE REALIZO EL CONTROL DE CORTE Y ELIMINACION DE MATERIAL TIERRA SUELTA DE TALUD LADO DERECHO, KM 119+760

MOVIMIENTO DE TIERRA
PROGRESIVA: KM 119+760 LADO DERECHO
CORTE Y ELIMINACION DE MATERIAL TIERRA SUELTA DE TALUD

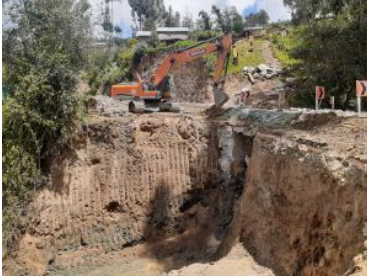
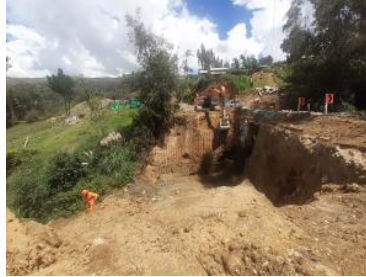
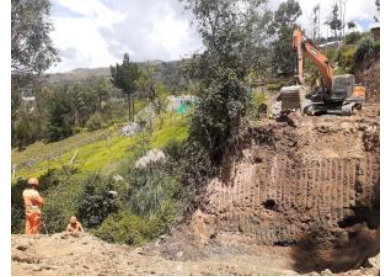
-SE REALIZO EL CONTROL DE EXCAVACION Y ELIMINACION DE MATERIAL TIERRA SUELTA, PARA CONSTRUIR ALCANTARILLA MC 2X2, KM 112+060 L/I.

ALCANTARILLA MC 2X2
PROGRESIVA: KM 112+060 LADO IZQUIERDO
EXCAVACION Y ELIMINACION DE MATERIAL TIERRA SUELTA, PARA CONSTRUIR ALCANTARILLA
MC

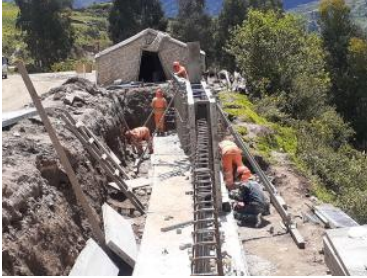
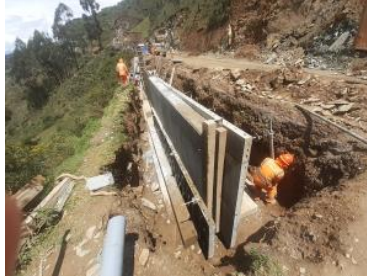
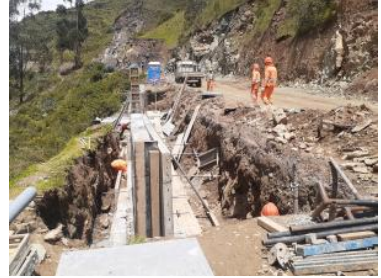
-SE REALIZO LOS CONTROLES DE ENCOFRADO DE PANTALLA PAÑO 3, ASI COMO CONTROL DE DESENCOFRADO DE PANTALLA PAÑO 1 DE MURO DE CONCRETO ARMADO, KM 111+034 A KM 111+058 L/I

MURO DE CONCRETO ARMADO
PROGRESIVA: KM 111+034 A KM 111+058 LADO IZQUIERDO
ENCOFRADO DE PANTALLA PAÑO 3,
DESENCOFRADO DE PANTALLA PAÑO 1 DE MURO DE CONCRETO ARMADO

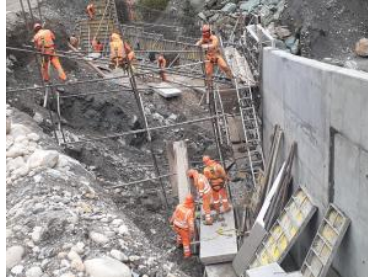
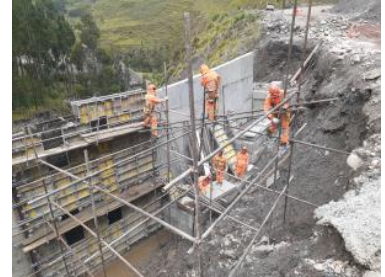
-SE REALIZO LOS CONTROLES DE ARMADO DE ANDAMIO METALICO EN MURO DE CONCRETO ARMADO, KM 104+040 A KM 104+060 L/I.

MURO DE CONCRETO ARMADO
PROGRESIVA: KM 104+040 A KM 104+060 LADO IZQUIERDO
ARMADO DE ANDAMIO METALICO EN MURO DE CONCRETO ARMADO

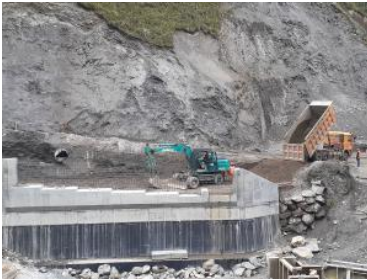
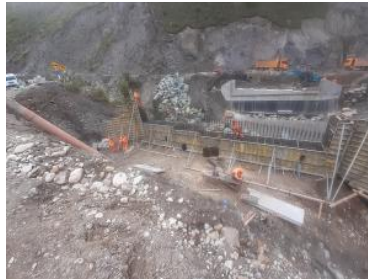
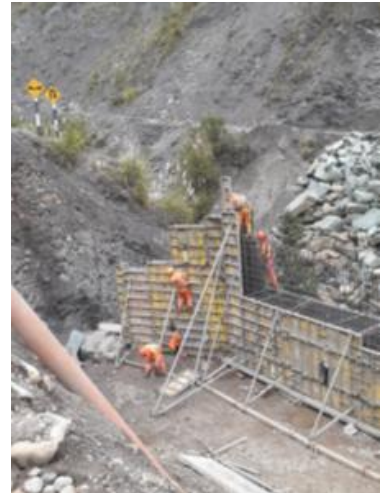
-SE REALIZO EL CONTROL DE ENCOFRADO DE PANTALLA ESTRIBO DERECHO, ASI COMO CONTROL DE RELLENO Y COMPACTACION CON MATERIAL SELECCIONADO ESTRIBO IZQUIERDO, PUENTE KM 104+022

PUENTE
PROGRESIVA: KM 104+022
ENCOFRADO DE PANTALLA ESTRIBO DERECHO
RELLENO Y COMPACTACION CON MATERIAL SELECCIONADO ESTRIBO IZQUIERDO

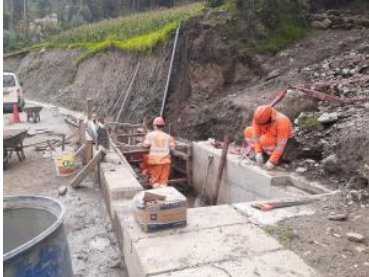
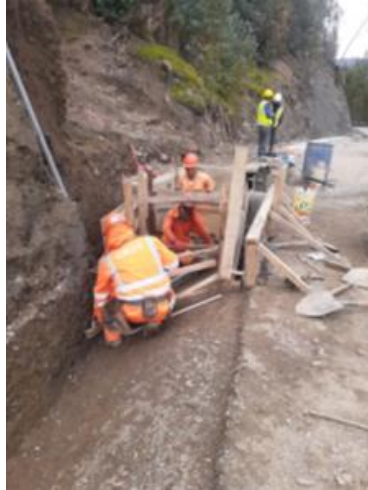
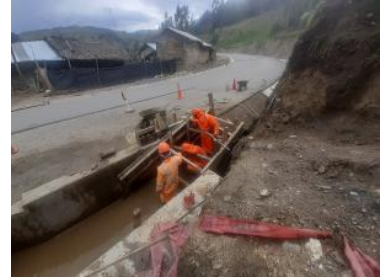
-SE REALIZO EL CONTROL DE ENCOFRADO DE CUNETAS, KM 108+075 A KM 108+085 L/D

CUNETA
PROGRESIVA: KM 108+075 A KM 108+085 LADO DERECHO
ENCOFRADO DE CUNETA

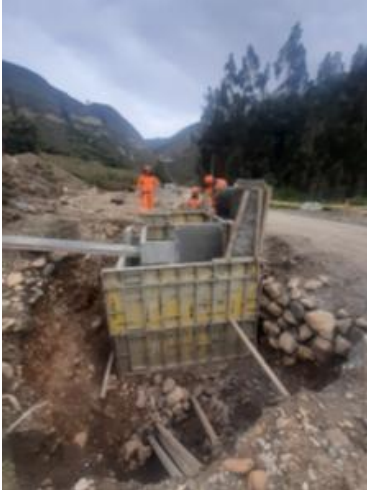
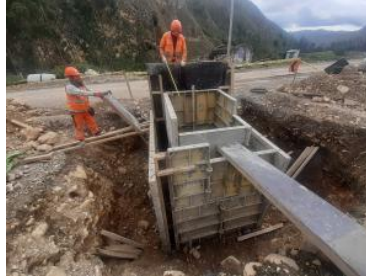
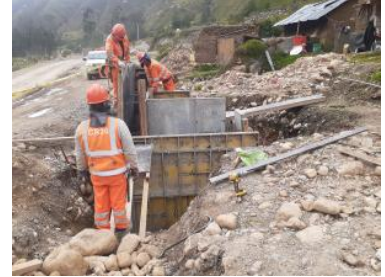
-SE REALIZO EL CONTROL DE ENCOFRADO DE CAJA COLECTORA DE ALCANTARILLA TMC Ø 48", KM 138+358 L/I.

ALCANTARILLA TMC Ø 48"
PROGRESIVA: KM 138+358 LADO IZQUIERDO
ENCOFRADO DE CAJA COLECTORA DE ALCANTARILLA TMC

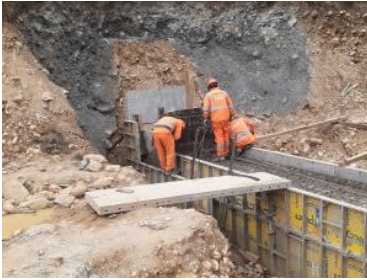
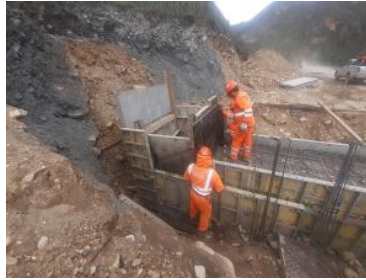
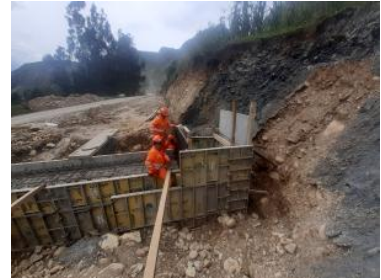
-SE REALIZO LOS CONTROLES DE ENCOFRADO Y ARMADO DE ESTRUCTURA DE FIERRO DE CAJA COLECTORA DE ALCANTARILLA MC 1X1, KM 138+526 L/I.

ALCANTARILLA MC 1X1

PROGRESIVA: KM 138+526 LADO IZQUIERDO

ENCOFRADO Y ARMADO DE ESTRUCTURA DE FIERRO DE CAJA COLECTORA DE ALCANTARILLA
MC

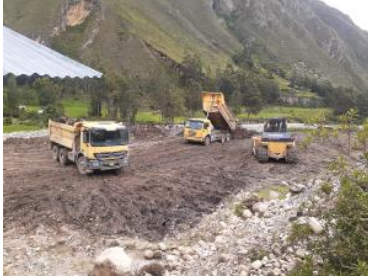
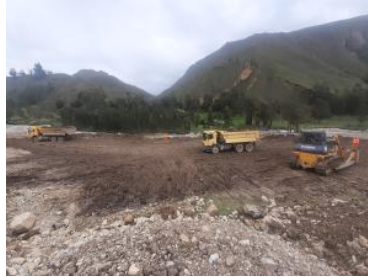
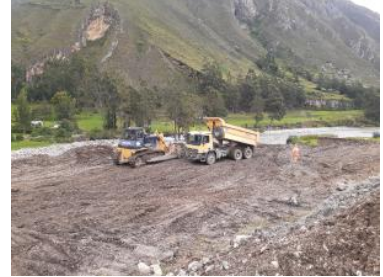
-SE REALIZO EL CONTROL DE ACOPIO, CONFORMACION Y ACOMODO DEL MATERIAL EXCEDENTE DE CORTES DE TALUD EN DME, KM 137+775 L/D.

DME
PROGRESIVA: KM 137+775 LADO DERECHO
ACOPIO, CONFORMACION Y ACOMODO DEL MATERIAL EXCEDENTE DE CORTES DE TALUD EN
DME

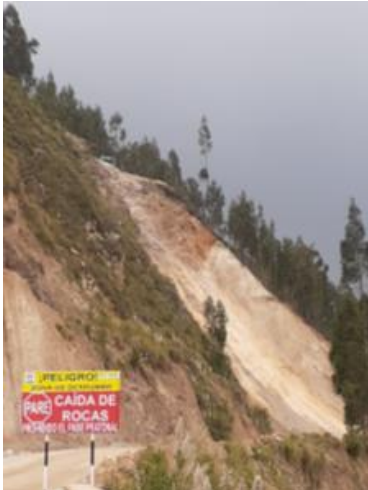
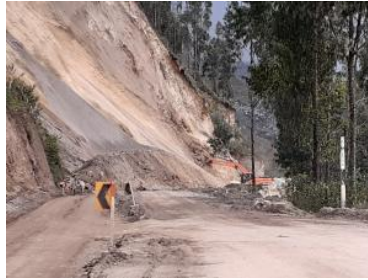
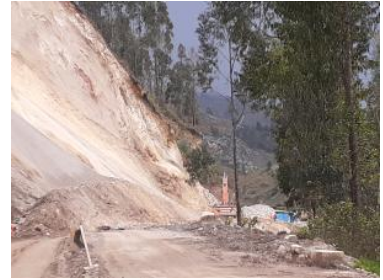
-SE REALIZÓ LOS CONTROLES DE ELIMINACION DE MATERIAL PROVENIENTE DE DERRUMBE, ASI COMO EL CONTROL DE HABILITACION DE VIA, KM 125+210 A KM 125+230 L/D

MOVIMIENTO DE TIERRA
PROGRESIVA: KM 125+210 A KM 125+230 LADO DERECHO
ELIMINACION DE MATERIAL PROVENIENTE DE DERRUMBE
HABILITACION DE VIA
CONFORMACION DE BANQUETA ALTURA 80 M APROXIMADAMENTE
