BITACORA ELECTRÓNICA DE OBRA

Confirma Bitacora: Si	Nro Informe: 39	Fecha Informe: 17 - 03 - 2023	Nombre De La Obra: Corredor Vial: Huánuco - La Unión-Huallanca, Dv. Antamina/Emp. PE-3N (Tingo Chico) - Nuevas Flores - Llata - Antamina, Tramo III	Personal Encargado: MANUEL GODOFREDO TREJO HUERTA
---------------------------------	---------------------------	---	---	---

ENTIDAD: PROVÍAS NACIONAL / DIRECCIÓN DE OBRAS
 FINANCIAMIENTO: RECURSOS ORDINARIOS Y PRESTAMO INTERNACIONAL (BID)
 CONTRATO DE OBRA N° 127-2018-MTC/20.2 CON LA EMPRESA CONTRATISTA CR20-(CHINA RAILWAY 20 BUREAU GROUP CORPORATION) PARA LA EJECUCIÓN DE LA OBRA "MEJORAMIENTO, CONSERVACIÓN POR NIVELES DE SERVICIO Y OPERACIÓN DE CORREDOR VIAL HUÁNUCO-LA UNIÓN-HUALLANCA-DV. ANTAMINA/EMP. PE-3N (TINGO CHICO)-NUEVAS FLORES-LLATA-ANTAMINA", TRAMO III: INICIA (TINGO CHICOPUNTO) KM 102+819 Y CULMINA (HUALLANCA) KM 150+421.
 EMPRESA CONTRATISTA: CHINA RAILWAY 20 BUREAU GROUP CORPORACIÓN (CONTRATO N° 127-2018-MTC/20)
 SUPERVISIÓN DE OBRA: CONSORCIO SUPERVISOR LOUIS BERGER-HOB (CONTRATO N° 144-2018-MTC/20)
 PRESUPUESTO DE CONSORCIO SUPERVISOR OI-3: S/ 123'625,905.13 (INC. IGV)
 PRESUPUESTO OFERTADO TOTAL: S/ 1241'495,685.46 (INC. I

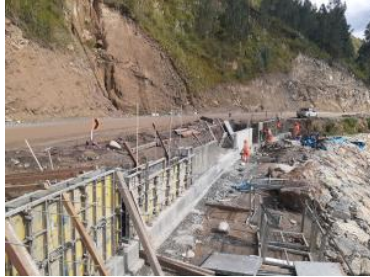
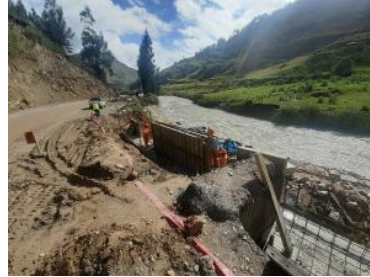
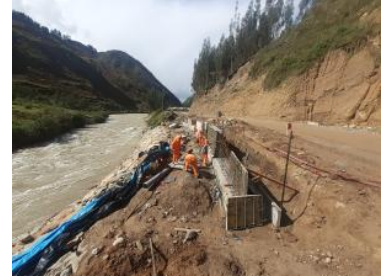
-SE REALIZO EL CONTROL DE ENCOFRADO DE PANTALLA PAÑO 2 DE MURO DE CONCRETO ARMADO, KM 124+405 A KM 124+443 L/I

MURO DE CONCRETO ARMADO
PROGRESIVA: KM 124+405 A KM 124+443 LADO IZQUIERDO
ENCOFRADO DE PANTALLA PAÑO 2 DE MURO DE CONCRETO ARMADO

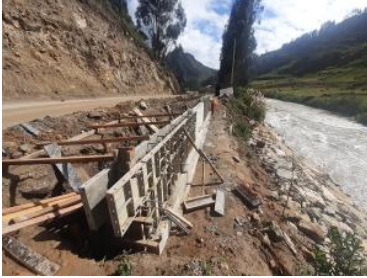
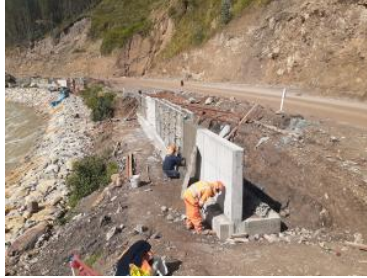
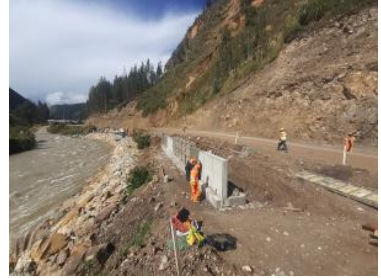
-SE REALIZO EL CONTROL DE DEENCOFRADO DE PANTALLA PAÑO 1, ASI COMO CONTROL DEL ACABADO DE PANTALLA PAÑO 1 DE MURO DE CONCRETO ARMADO, KM 124+349 A KM 124+369 L/I.

MURO DE CONCRETO ARMADO
PROGRESIVA: KM 124+349 A KM 124+369 LADO IZQUIERDO
DESENCOFRADO DE PANTALLA PAÑO 1
ACABADO DE PANTALLA PAÑO 1 DE MURO DE CONCRETO ARMADO

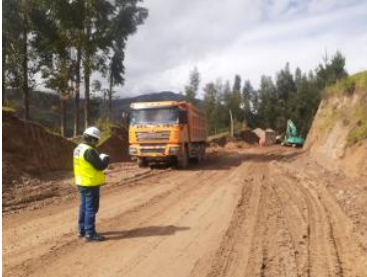
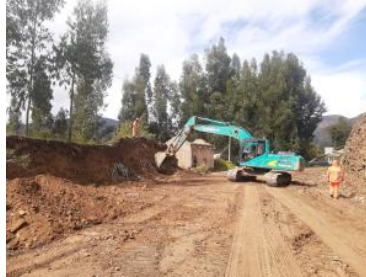
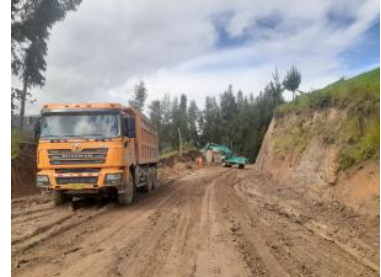
-SE REALIZO EL CONTROL DE CORTE Y ELIMINACION DE MATERIAL TIERRA SUELTA DE TALUD LADO IZQUIERDO, KM 117+750

MOVIMIENTO DE TIERRA
PROGRESIVA: KM 117+750 LADO IZQUIERDO
CORTE Y ELIMINACION DE MATERIAL TIERRA SUELTA DE TALUD

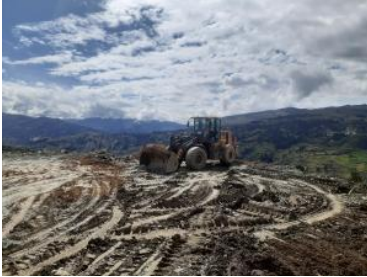
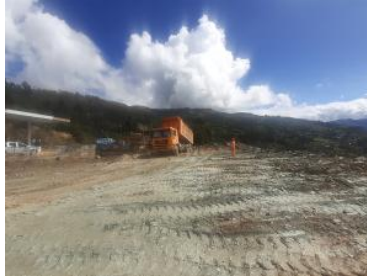
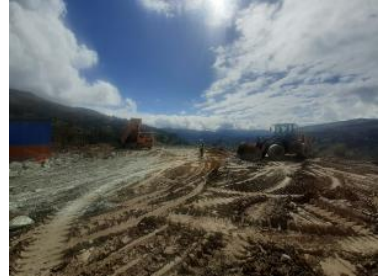
-SE REALIZO EL CONTROL DE ACOPIO, CONFORMACION Y ACOMODO DEL MATERIAL EXCEDENTE DE CORTES DE TALUD EN DME, KM 113+540 L/I.

DME
PROGRESIVA: KM 113+540 LADO IZQUIERDO
ACOPIO, CONFORMACION Y ACOMODO DEL MATERIAL EXCEDENTE DE CORTES DE TALUD EN
DME

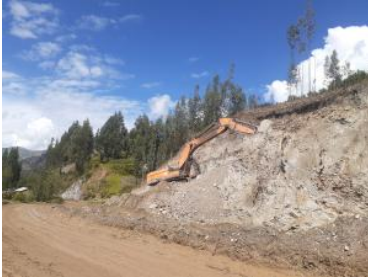
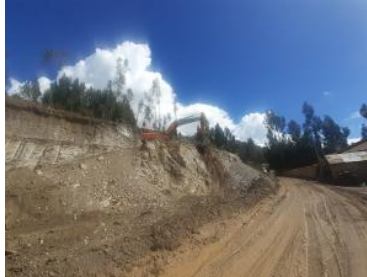
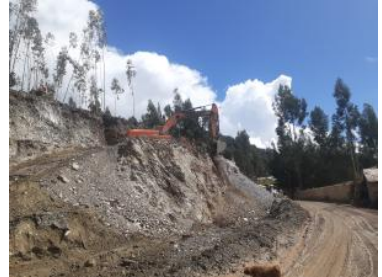
-SE REALIZO EL CONTROL DE CORTE Y ELIMINACION DE MATERIAL TIERRA SUELTA DE TALUD LADO DERECHO, KM 119+770

MOVIMIENTO DE TIERRA
PROGRESIVA: KM 119+770 LADO DERECHO
CORTE Y ELIMINACION DE MATERIAL TIERRA SUELTA DE TALUD

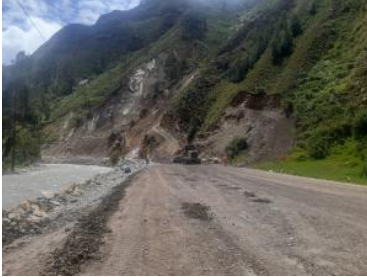
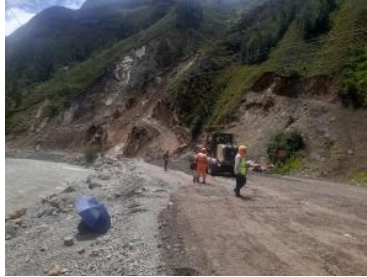
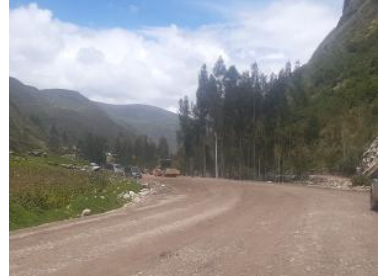
-SE REALIZÓ LOS CONTROLES DE MEJORAMIENTO Y MANTENIMIENTO DE VIA EXISTENTE, REMPLAZO DE MATERIAL SELECCIONADO EN PLATAFORMA, KM 133+000 A KM 133+160

MOVIMIENTO DE TIERRA
PROGRESIVA: KM 133+000 A KM 133+160
MEJORAMIENTO Y MANTENIMIENTO DE VIA EXISTENTE
REPLAZO DE MATERIAL SELECCIONADO EN PLATAFORMA

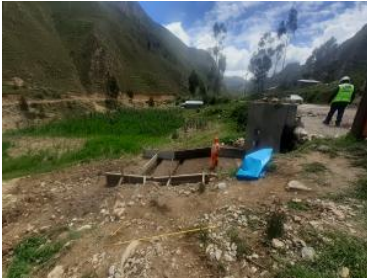
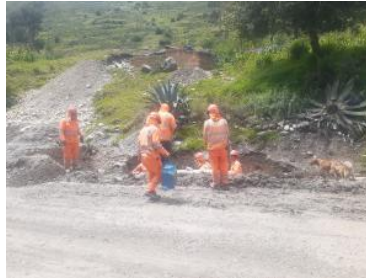
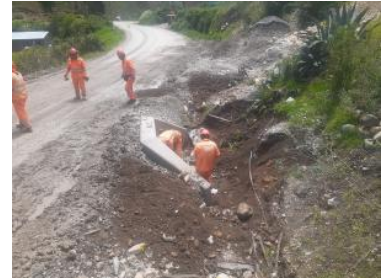
-SE REALIZÓ LOS CONTROLES DEL RELLENO, COMPACTACION Y ENCOFRADO DE CANAL DE SALIDA, ASI COMO CONTROL DE EXCAVACION PARA CONSTRUCCION DE CANAL DE INGRESO DE ALCANTARILLA TMC Ø 36", KM 134+050.80 L/I Y L/D.

ALCANTARILLA TMC Ø 36"
PROGRESIVA: KM 134+050.80 LADO IZQUIERDO Y LADO DERECHO
RELLENO, COMPACTACION Y ENCOFRADO DE CANAL DE SALIDA
EXCAVACION PARA CONSTRUCCION DE CANAL DE INGRESO DE ALCANTARILLA TMC

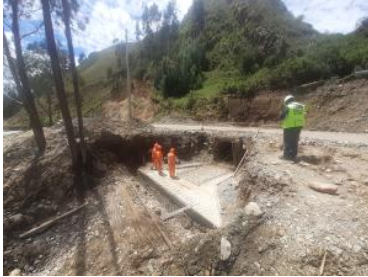
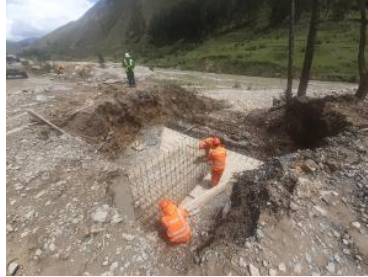
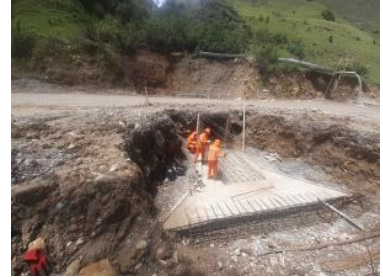
-SE REALIZO EL CONTROL DE ARMADO DE ESTRUCTURA DE FIERRO DE LOSA INFERIOR Y DE PARED DERECHA DE ALCANTARILLA MC 1.5X1.5, KM 135++682 L/D.

ALCANTARILLA MC 1.5X1.5
PROGRESIVA: KM 135++682 LADO DERECHO
ARMADO DE ESTRUCTURA DE FIERRO DE LOSA INFERIOR Y DE PARED DERECHA DE
ALCANTARILLA MC

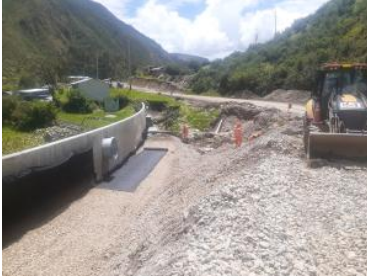
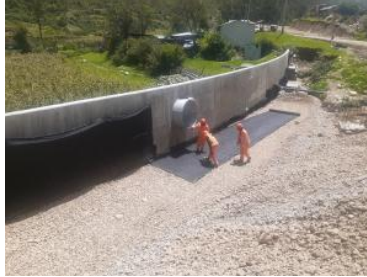
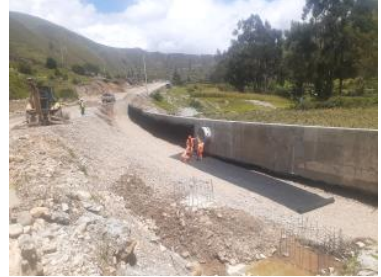
-SE REALIZÓ EL CONTROL DE RELLENO Y COMPACTACION CON MATERIAL SELECCIONADO, ASI COMO EL CONTROL DE COLOCACION DE GEOTEXTIL EN MURO DE CONCRETO ARMADO, KM 137+080 A KM 137+120 L/D.

MURO DE CONCRETO ARMADO
PROGRESIVA: KM 137+080 A KM 137+120 LADO DERECHO
RELLENO Y COMPACTACION CON MATERIAL SELECCIONADO
COLOCACION DE GEOTEXTIL EN MURO DE CONCRETO ARMADO

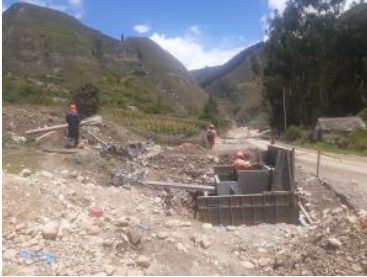
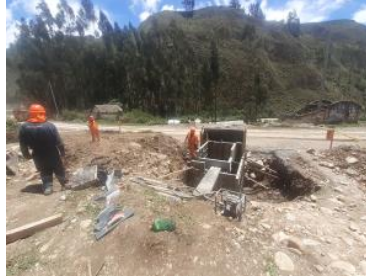
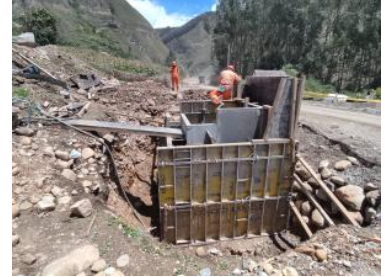
-SE REALIZÓ EL CONTROL DE ENCOFRADO DE CAJA COLECTORA EN ALCANTARILLA TMC Ø 48", KM 138+358 L/I.

ALCANTARILLA TMC Ø 48"
PROGRESIVA: KM 138+358 LADO IZQUIERDO
ENCOFRADO DE CAJA COLECTORA EN ALCANTARILLA TMC

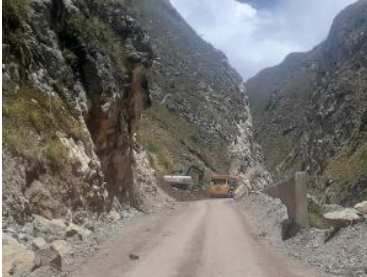
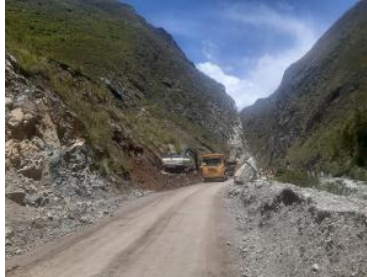
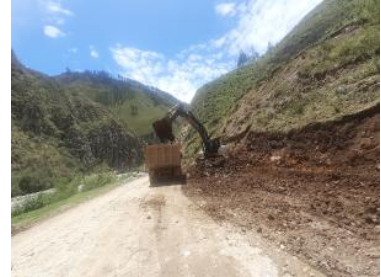
-SE REALIZÓ LOS CONTROLES DE CORTE Y ELIMINACION DE MATERIAL TIERRA SUELTA DE TALUD LADO IZQUIERDO, KM 141+920 A KM 141+930

MOVIMIENTO DE TIERRA
PROGRESIVA: KM 141+920 A KM 141+930 LADO IZQUIERDO
CORTE Y ELIMINACION DE MATERIAL TIERRA SUELTA DE TALUD
