## BITACORA ELECTRÓNICA DE OBRA

Confirma Bitacora:	Nro Informe:	Fecha Informe:	Nombre De La Obra:	Personal Encargado:
Si	47	27 - 03 - 2023	Corredor Vial: Huánuco - La Unión-Huallanca, Dv. Antamina/Emp. PE-3N (Tingo Chico) - Nuevas Flores - Llata - Antamina, Tramo III	MANUEL GODOFREDO TREJO HUERTA

## Panel Fotográfico de la Bitacora de Obras

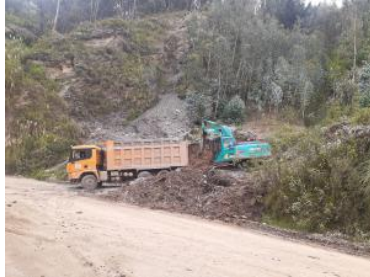
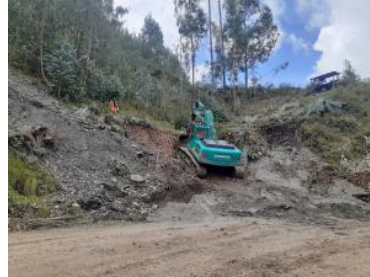
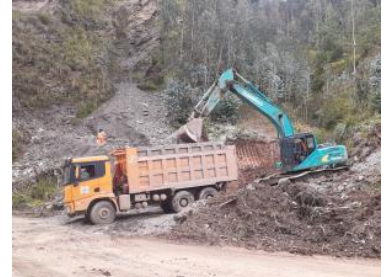
MOVIMIENTO DE TIERRA  
PROGRESIVA: KM 119+060 LADO DERECHO  
CORTE Y ELIMINACION DE MATERIAL TIERRA SUELTA DE TALUD LADO DERECHO

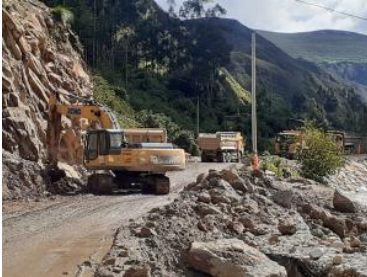
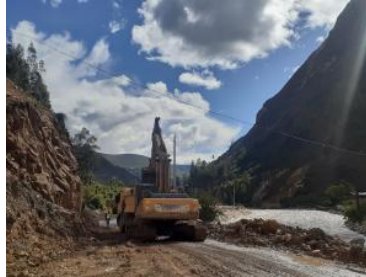
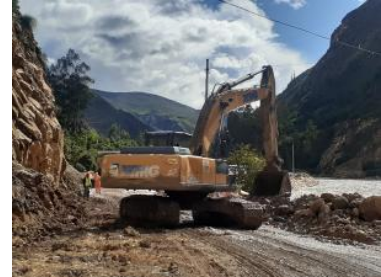
MOVIMIENTO DE TIERRA  
PROGRESIVA: KM 132+900 LADO IZQUIERDO  
CORTE Y ELIMINACION DE MATERIAL TIERRA SUELTA DE TALUD LADO IZQUIERDO

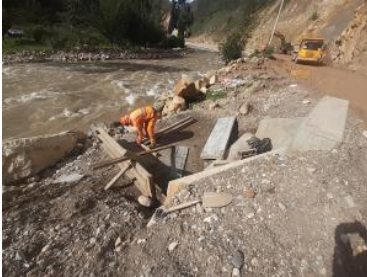
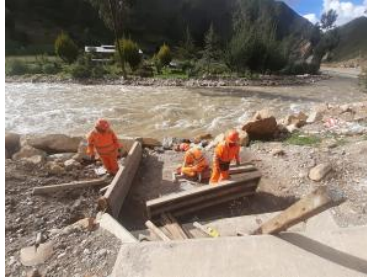
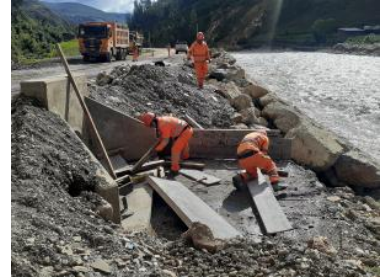
ALCANTARILLA TMC Ø 36"  
PROGRESIVA: KM 132+967.70 LADO DERECHO  
ENCOFRADO DE CANAL DE SALIDA DE ALCANTARILLA TMC Ø 36"

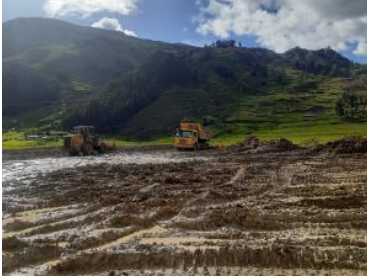
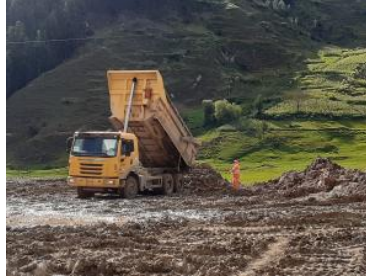
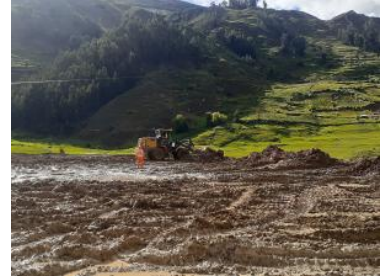
DME  
PROGRESIVA: KM 134+600 LADO DERECHO  
ACOPIO, CONFORMACION Y ACOMODO DEL MATERIAL EXCEDENTE DE CORTES DE TALUD EN  
DME

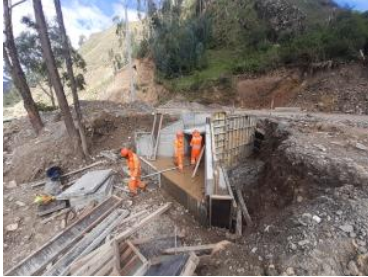
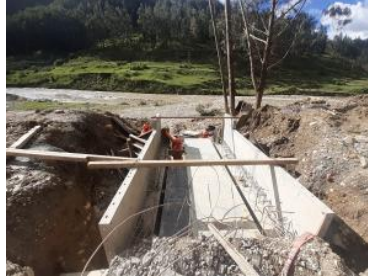
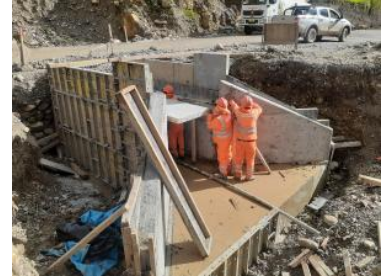
ALCANTARILLA MC 1.5X1.5  
PROGRESIVA: KM 135+682 LADO DERECHO  
ENCOFRADO DE LOSA SUPERIOR DE MARCO DE ALCANTARILLA MC 1.5X1.5

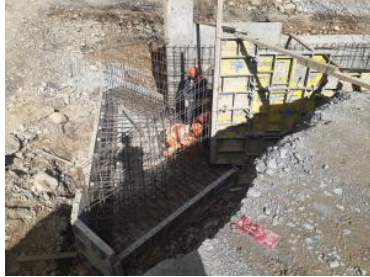
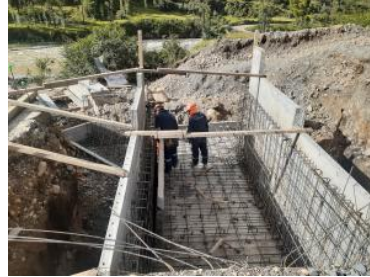
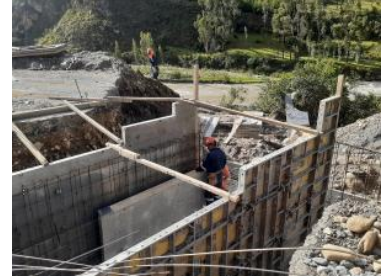
ALCANTARILLA MC 2X1.5  
PROGRESIVA: KM 138+133.02 LADO DERECHO  
ENCOFRADO DE PARED DE MARCO LADO IZQUIERDO DE ALCANTARILLA MC 2X1.5

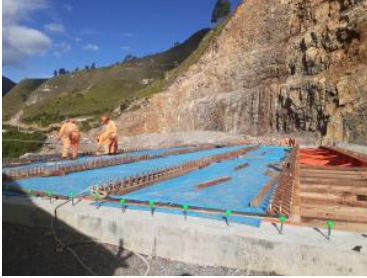
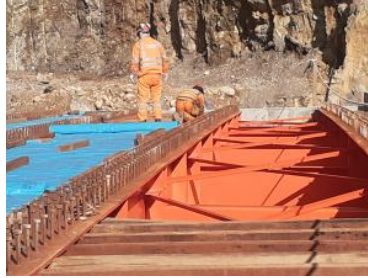
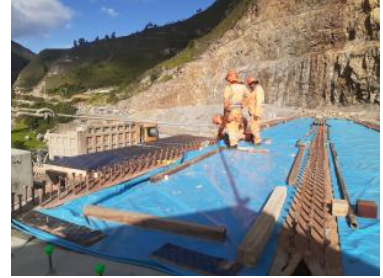
PUENTE CHARAN  
PROGRESIVA: KM 140+685.27  
ENCOFRADO DE LOSA LADO IZQUIERDO  
ENCOFRADO DE VEREDA LADO DERECHO DE PUENTE CHARAN

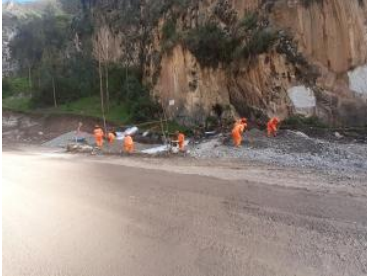
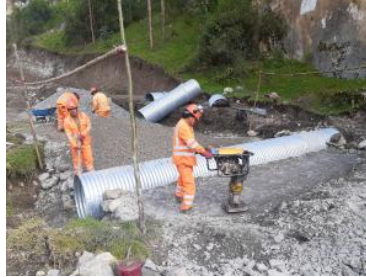
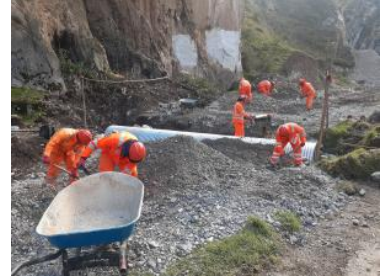
PROGRESIVA: KM 141+684 LADO IZQUIERDO

ALCANTARILLA TMC Ø 36"

RELLENO Y COMPACTACION CON MATERIAL SELECCIONADO EN AMBOS LADOS DE LA  
ALCANTARILLA TMC Ø 36"

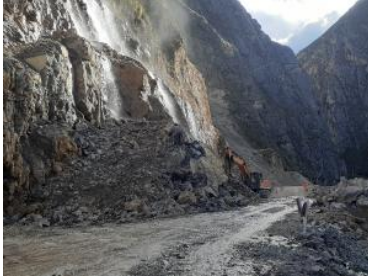
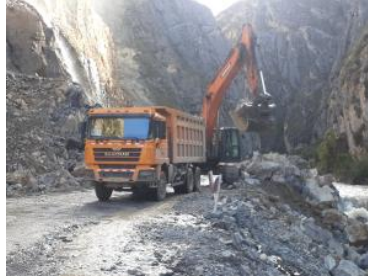
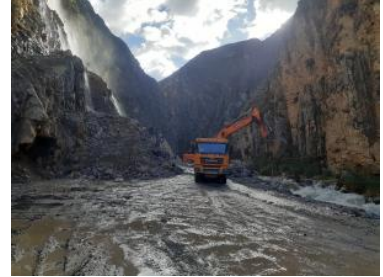
MOVIMIENTO DE TIERRA  
PROGRESIVA: KM 144+160 LADO IZQUIERDO  
ELIMINACION DE MATERIAL ROCA SUELTA PROVENIENTE DE VOLADURAS EN TALUD LADO  
IZQUIERDO

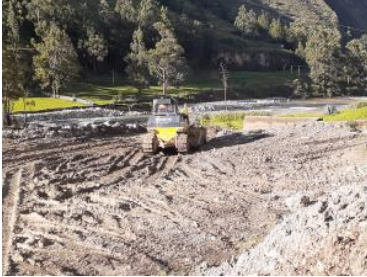
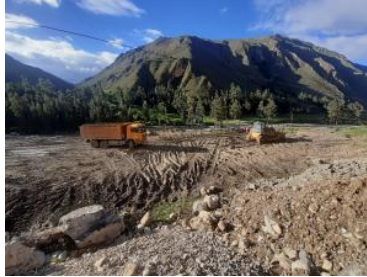
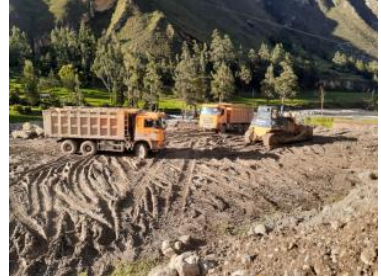
DME  
PROGRESIVA: KM 137+775 LADO DERECHO  
ACOPIO, CONFORMACION Y ACOMODO DEL MATERIAL EXCEDENTE DE CORTES DE TALUD EN  
DME
