## BITACORA ELECTRÓNICA DE OBRA

Confirma Bitacora:	Nro Informe:	Fecha Informe:	Nombre De La Obra:	Personal Encargado:
Si	48	28 - 03 - 2023	Corredor Vial: Huánuco - La Unión-Huallanca, Dv. Antamina/Emp. PE-3N (Tingo Chico) - Nuevas Flores - Llata - Antamina, Tramo III	MANUEL GODOFREDO TREJO HUERTA

## Panel Fotográfico de la Bitacora de Obras

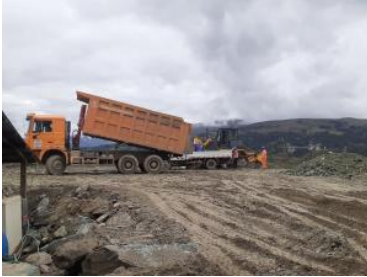
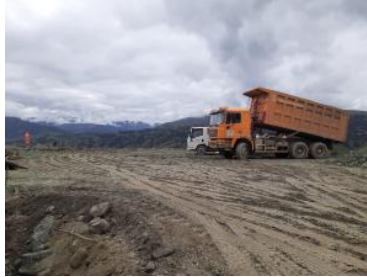
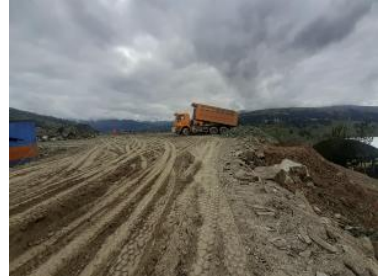
DME  
PROGRESIVA: KM 113+560 LADO IZQUIERDO  
ACOPIO, CONFORMACION Y ACOMODO DEL MATERIAL EXCEDENTE DE CORTES DE TALUD EN  
DME

PERSONAL UTILIZADO:  
01 CONTROLADOR, 01 OPERADOR DE MAQUINARIA  
MAQUINARIA Y EQUIPO UTILIZADO:  
01 TRACTOR ORUGA, 04 VOLQUETES

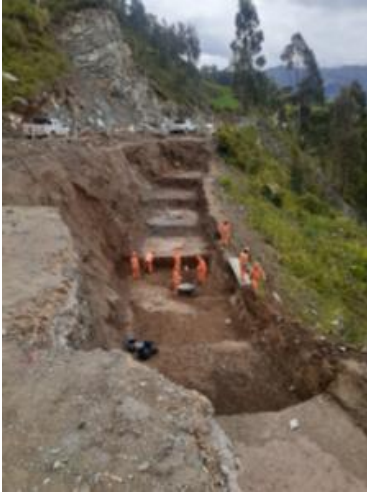
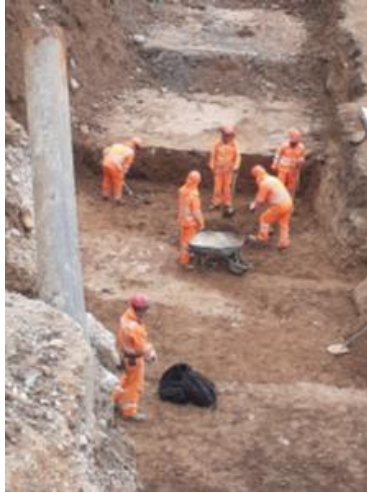
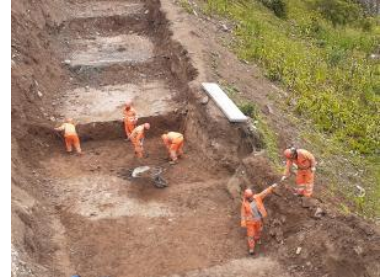
MURO DE CONCRETO ARMADO  
PROGRESIVA: KM 111+235 A KM 111+290 LADO IZQUIERDO  
PERFILADO DE BASE DE MURO DE CONCRETO ARMADO

PERSONAL UTILIZADO:  
01 OPERARIO, 02 OFICIALES, 05 PEONES  
MAQUINARIA Y EQUIPO UTILIZADO:  
HERRAMIENTAS MANUALES

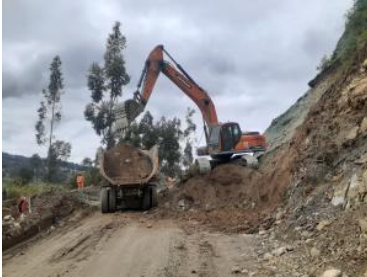
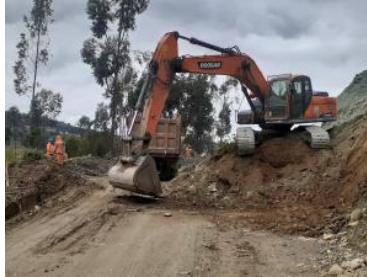
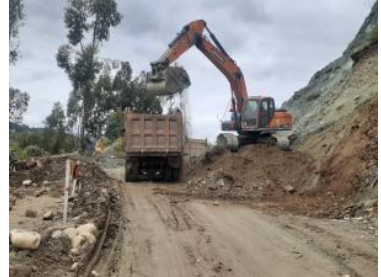
MOVIMIENTO DE TIERRA  
PROGRESIVA: KM 111+310 LADO DERECHO  
CORTE Y ELIMINACION DE MATERIAL TIERRA SUELTA DE TALUD LADO DERECHO

PERSONAL UTILIZADO:  
01 CONTROLADOR, 01 PEON, 02 VIGIAS, 01 OPERADOR DE MAQUINARIA  
MAQUINARIA Y EQUIPO UTILIZADO:  
01 EXCAVADORA, 04 VOLQUETES

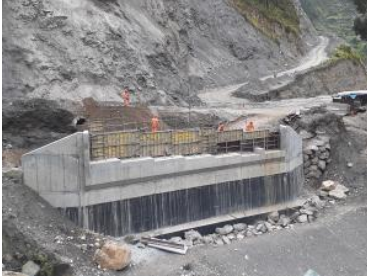
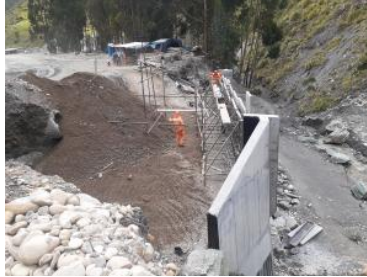
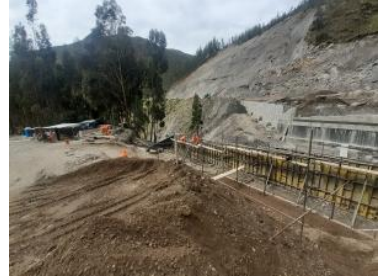
PUENTE  
PROGRESIVA: KM 104+022  
ENCOFRADO DE PARAPETO ESTRIBO LADO IZQUIERD DE PUENTE

PERSONAL UTILIZADO:  
02 OPERARIOS, 02 OFICIALES, 02 PEONES  
MAQUINARIA Y EQUIPO UTILIZADO:  
HERRAMIENTAS MANUALES, ANDAMIO METALICO, ARNES DE SEGURIDAD Y LINEA DE VIDA,  
PANELES METALICOS

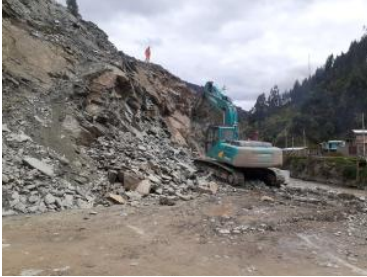
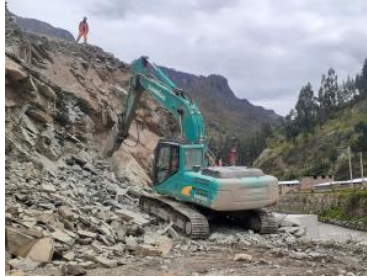
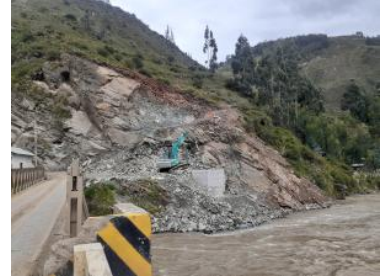
MOVIMIENTO DE TIERRA  
PROGRESIVA: KM 102+880 LADO DERECHO  
CORTE DE MATERIAL ROCA SUELTA DE TALUD LADO DERECHO PARA HABILITACION DE ACCESO  
A PUENTE PROVISIONAL TINGO CHICO

PERSONAL UTILIZADO:  
01 PEON, 01 VIGIA, 01 OPERADOR DE MAQUINARIA  
MAQUINARIA Y EQUIPO UTILIZADO:  
01 EXCAVADORA MARTILLO

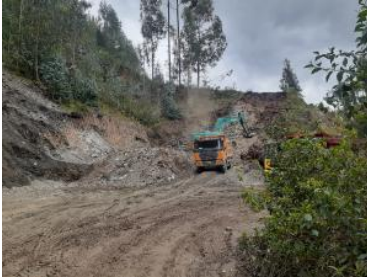
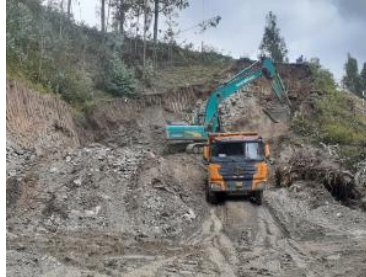
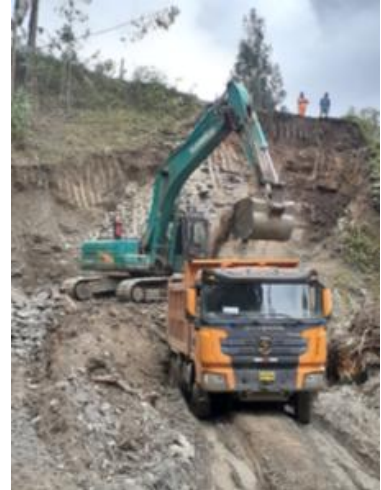
MOVIMIENTO DE TIERRA  
PROGRESIVA: KM 119+070 LADO DERECHO  
CORTE Y ELIMINACION DE MATERIAL TIERRA SUELTA DE TALUD LADO DERECHO

PERSONAL UTILIZADO:  
01 CONTROLADOR, 02 VIGIAS, 01 OPERADOR DE MAQUINARIA  
MAQUINARIA Y EQUIPO UTILIZADO:  
01 EXCAVADORA, 04 VOLQUETES

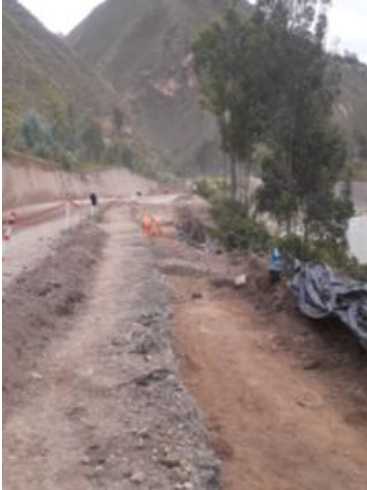
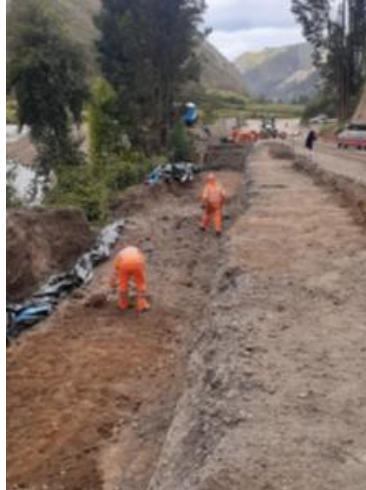
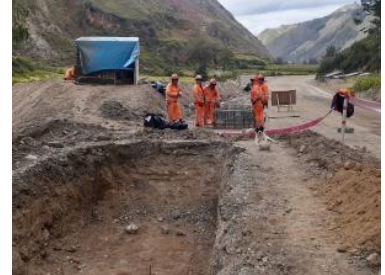
MURO DE CONCRETO ARMADO  
PROGRESIVA: KM 123+504 A KM 123+561 LADO IZQUIERDO  
PERFILADO DE BASE DE MURO DE CONCRETO ARMADO  
ARMADO DE ESTRUCTURA DE FIERRO DE ZAPATAS DE MURO DE CONCRETO ARMADO

PERSONAL UTILIZADO:  
02 OPERARIOS, 02 OFICIALES, 02 PEONES  
MAQUINARIA Y EQUIPO UTILIZADO:  
02 APISONADORES TIPO CANGURO, HERRAMIENTAS MANUALES

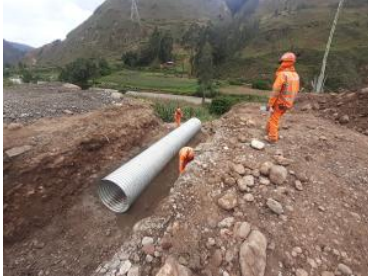
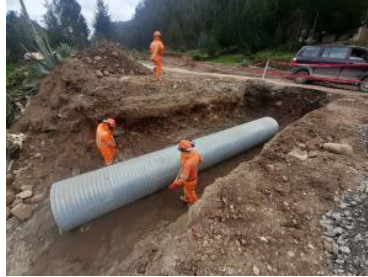
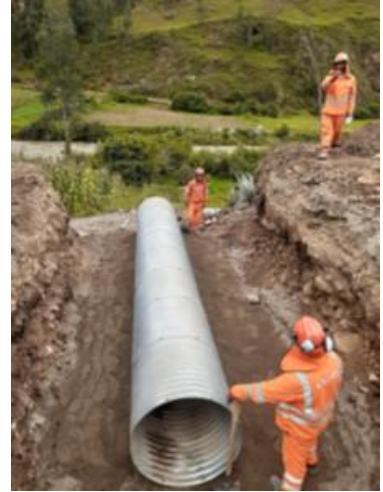
ALCANTARILLA TMC Ø 36"  
PROGRESIVA: KM 125+951 LADO IZQUIERDO  
RELLENO Y COMPACTACION DE CAMA DE ARENA, ASI COMO CONTROL DE COLOCACION DE TMC EN ALCANTARILLA TMC

PERSONAL UTILIZADO:  
01 OPERARIO, 01 OFICIAL, 01 PEON  
MAQUINARIA Y EQUIPO UTILIZADO:  
HERRAMIENTAS MANUALES

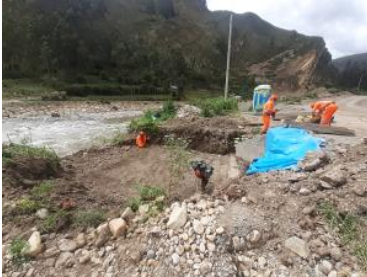
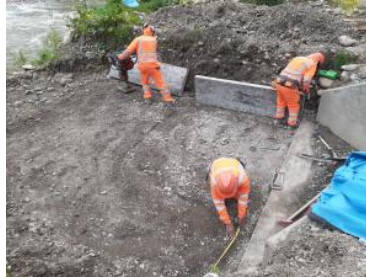
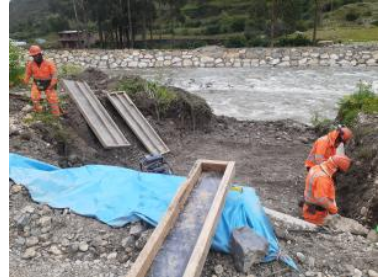
ALCANTARILLA TMC Ø 36"  
PROGRESIVA: KM 132+610 LADO DERECHO  
PERFILADO Y COMPACTACION PARA CONSTRUCCION DE CANAL DE SALIDA  
ENCOFRADO DE CANAL DE SALIDA DE ALCANTARILLA TMC Ø 36

PERSONAL UTILIZADO:  
02 OPERARIOS, 02 OFICILES, 02 PEONES

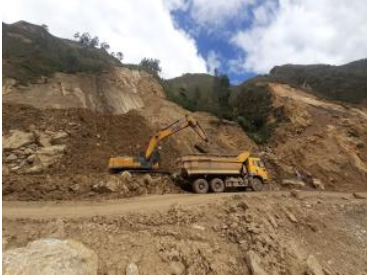
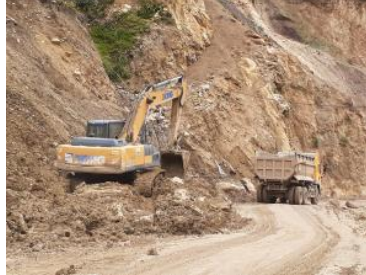
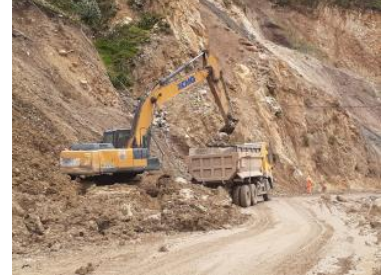
MOVIMIENTO DE TIERRA  
PROGRESIVA: KM 132+830 LADO IZQUIERDO  
CORTE Y ELIMINACION DE MATERIAL TIERRA SUELTA DE TALUD LADO IZQUIERDO

PERSONAL UTILIZADO:  
01 CONTROLADOR, 01 PEON, 01 OPERADOR DE MAQUINARIA  
MAQUINARIA Y EQUIPO UTILIZADO:  
01 EXCAVADORA, 03 VOLQUETES

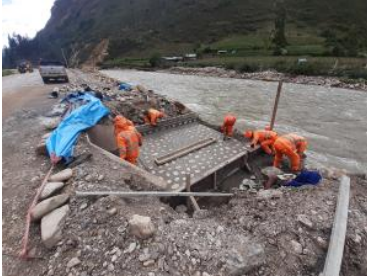
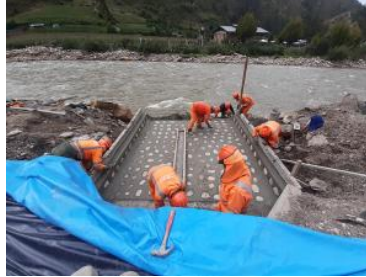
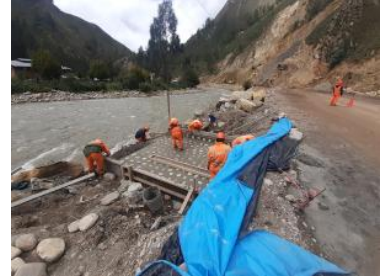
ALCANTARILLA TMC Ø 36"

PROGRESIVA: KM 133+020 LLADO DERECHO

COLOCACIÓN DE CONCRETO F´C=175 KG/CM2 (2.5 M3) EN REVESTIMIENTO DE PIEDRA  
EMBOQUILLADA e=0.15 M DE CANAL DE SALIDA DE ALCANTARILLA TMC Ø 36"

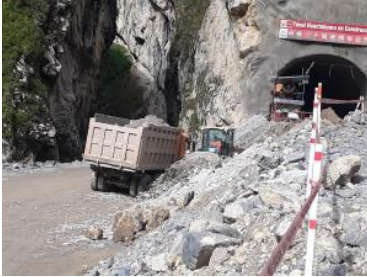
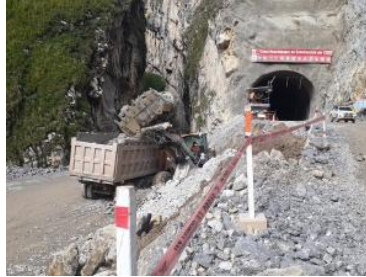
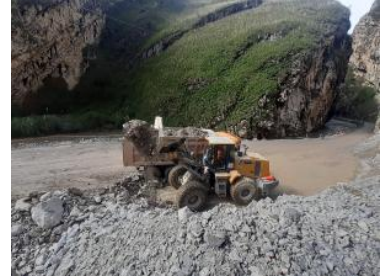
TUNEL HUACTAHUANCA (PARTE EXTERNA)

PROGRESIVA: KM 145+000

ELIMINACION DE MATERIAL ROCA SUELTA PROVENIENTE DE VOLADURAS EN TUNEL  
HUACTAHUANCA

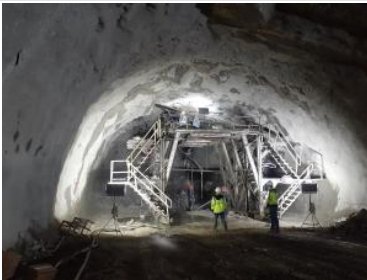
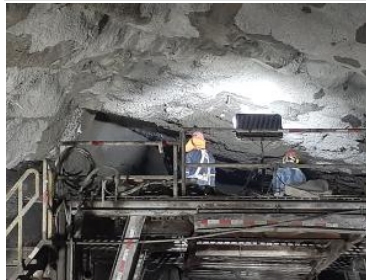
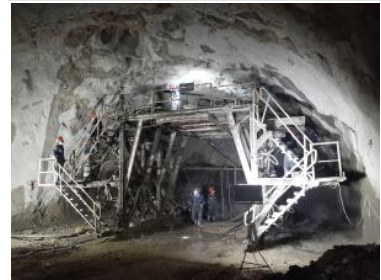
TUNEL HUACTAHUANCA  
PROGRESIVA: KM 144+745.20  
PERFORACION Y COLOCACION DE PERNOS DE ANCLAJE PASIVO D=25 MM L=4.50 M EN BOVEDA  
DE TUNEL HUACTAHUANCA

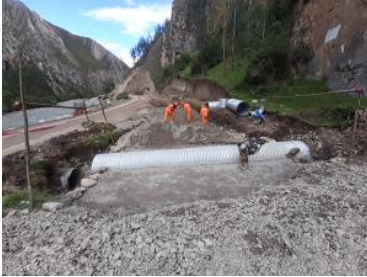
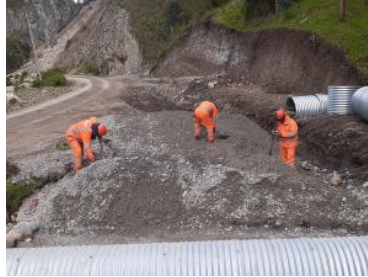
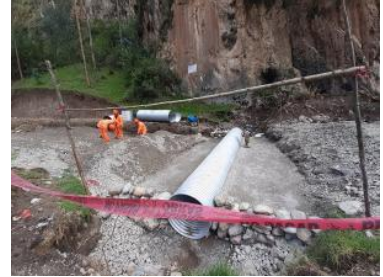
ALCANTARILLA TMC Ø 36"  
PROGRESIVA: KM 141+684 LADO IZQUIERDO  
RELLENO Y COMPACTACION CON MATERIAL SELECCIONADO EN AMBOS LADOS DE LA ALCANTARILLA TMC Ø 36",

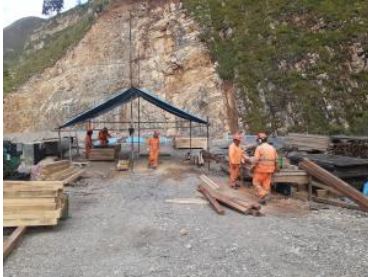
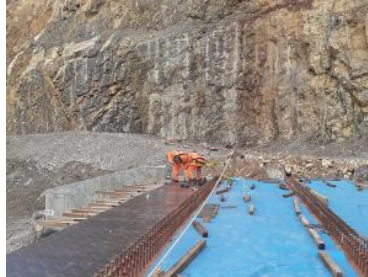
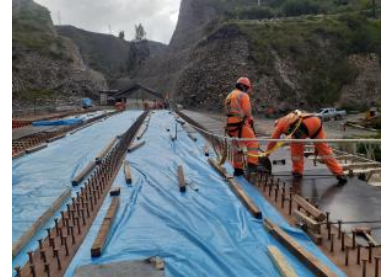
PUENTE CHARAN  
PROGRESIVA: KM 140+685.27  
ENCOFRADO DE VEREDA LADO DERECHO DE PUENTE CHARAN
