BITACORA ELECTRÓNICA DE OBRA

Confirma Bitacora: Si	Nro Informe: 49	Fecha Informe: 29 - 03 - 2023	Nombre De La Obra: Corredor Vial: Huánuco - La Unión-Huallanca, Dv. Antamina/Emp. PE-3N (Tingo Chico) - Nuevas Flores - Llata - Antamina, Tramo III	Personal Encargado: MANUEL GODOFREDO TREJO HUERTA
---------------------------------	---------------------------	---	---	---

Panel Fotográfico de la Bitacora de Obras

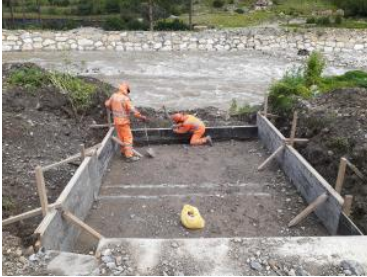
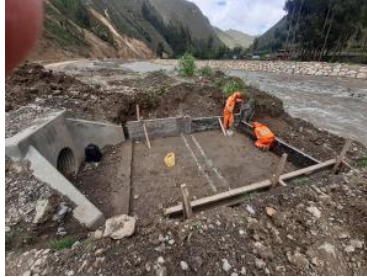
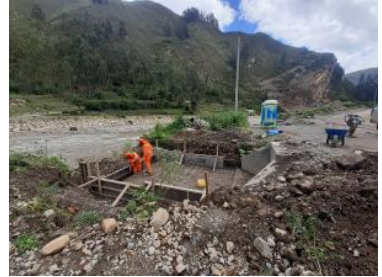
- SE REALIZÓ LOS CONTROLES DE ENCOFRADO DE CANAL DE SALIDA DE ALCANTARILLA TMC Ø 36", KM 132+610 L/D.
- SE REALIZÓ LOS CONTROLES DE ENCOFRADO DE LOSA SUPERIOR DE MARCO DE ALCANTARILLA MC 1.5X1.5, KM 135+682 L/D.

ALCANTARILLA TMC Ø 36"
PROGRESIVA: KM 132+610 LADO DERECHO
ENCOFRADO DE CANAL DE SALIDA DE ALCANTARILLA TMC Ø 36"

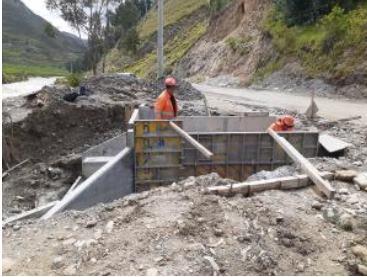
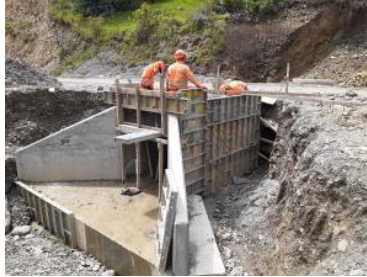
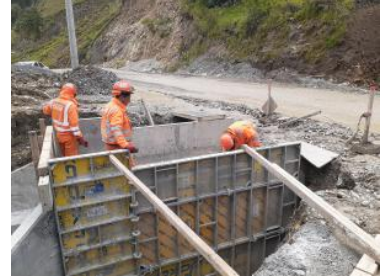
ALCANTARILLA MC 1.5X1.5
PROGRESIVA: KM 135+682 LADO DERECHO
ENCOFRADO DE LOSA SUPERIOR DE MARCO DE ALCANTARILLA MC 1.5X1.5

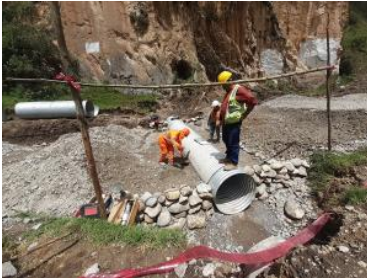
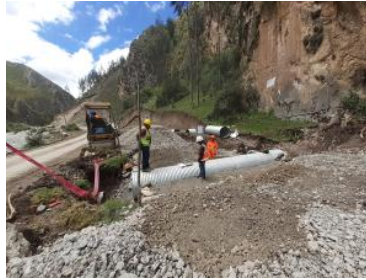
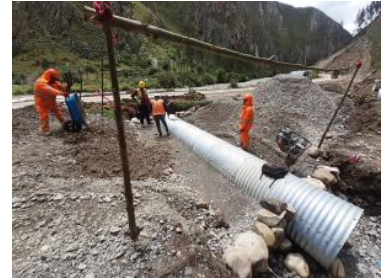
PROGRESIVA: KM 141+684 LADO IZQUIERDO

RELLENO Y COMPACTACION CON MATERIAL SELECCIONADO EN AMBOS LADOS DE LA
ALCANTARILLA TMC Ø 36",

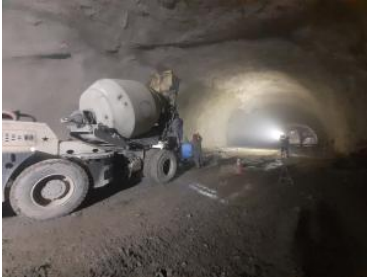
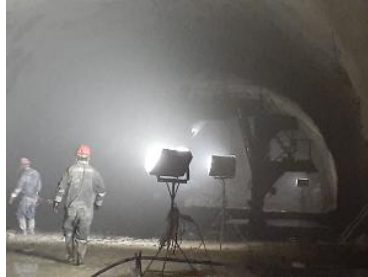
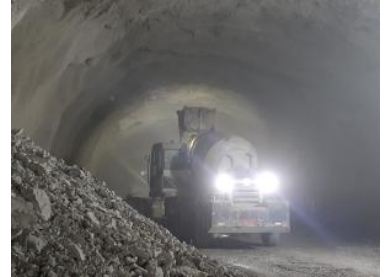
- SE REALIZO EL CONTROL DE PERFILADO DE BOVEDA DE TUNEL, ASI COMO CONTROL DE DE ELABORACIÓN DE MEZCLA DE CONCRETO Y COLOCACIÓN DE CONCRETO F'C=280 KG/CM2 SHOTCRETE PREVENTIVO EN BOVEDA Y HASTIALES DE TUNEL HUACTAHUANCA, KM 144+852.10

TUNEL HUACTAHUANCA
PROGRESIVA: KM 144+852.10
PERFILADO DE BOVEDA DE TUNEL
COLOCACION DE CONCRETO F'C=280 KG/CM2 SHOTCRETE PREVENTIVO EN BOVEDA Y HASTIALES DE TUNEL HUACTAHUANCA

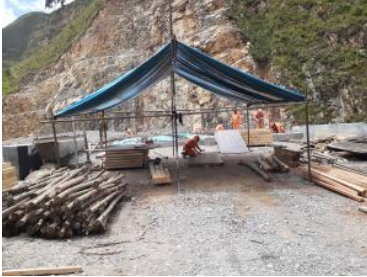
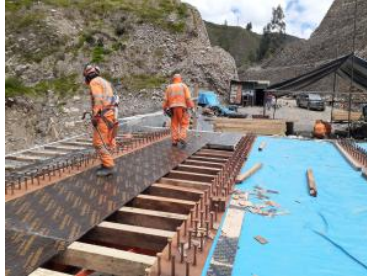
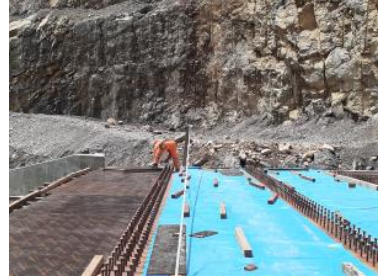
PUENTE CHARAN
PROGRESIVA: KM 140+685.27
ENCOFRADO DE LOSA LADO IZQUIERDO DE PUENTE CHARAN
ENCOFRADO DE VEREDA LADO DERECHO DE PUENTE CHARAN

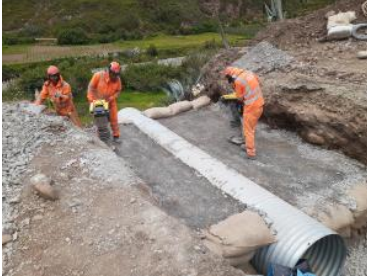
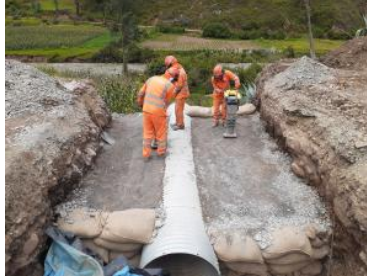
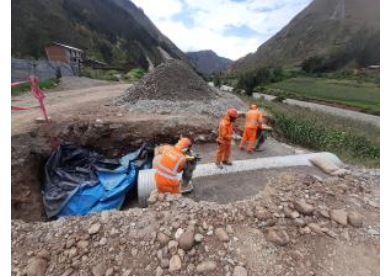
PROGRESIVA: KM 125+951 LADO IZQUIERDO

RELLENO Y COMPACTACION CON MATERIAL SELECCIONADO EN AMBOS LADOS DE
ALCANTARILLA TMC Ø 36"

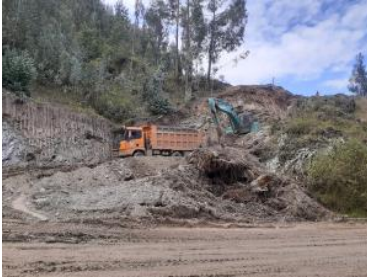
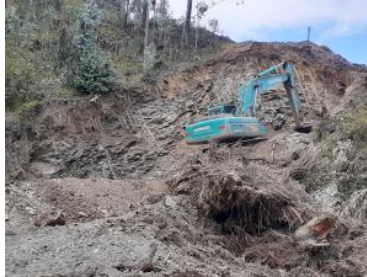
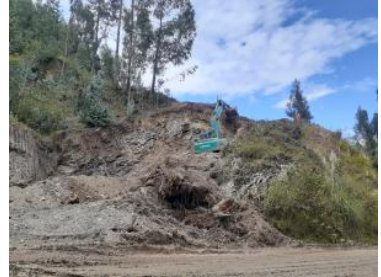
MOVIMIENTO DE TIERRA
PROGRESIVA: KM 119+080 LADO DERECHO
CORTE Y ELIMINACION DE MATERIAL TIERRA SUELTA DE TALUD LADO DERECHO

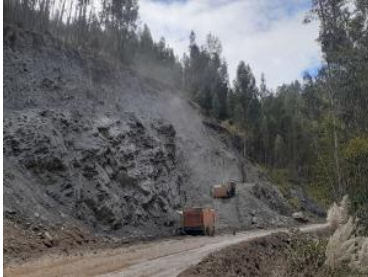
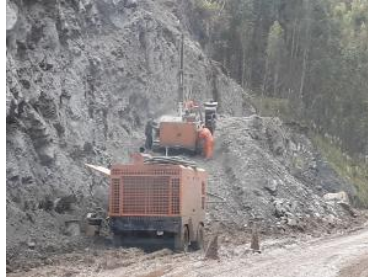
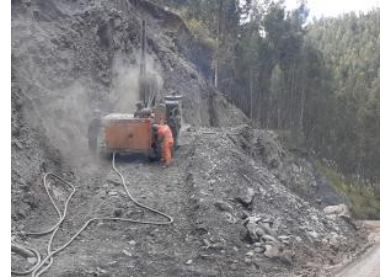
MOVIMIENTO DE TIERRA
PROGRESIVA: KM 118+590 LADO DERECHO
PERFORACION DE TALUD ROCA DURA, ALTURA 3 M APROXIMADAMENTE.

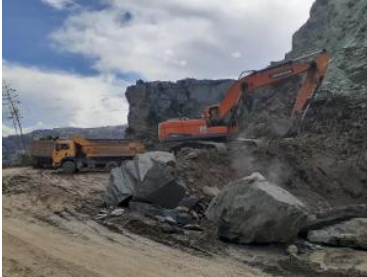
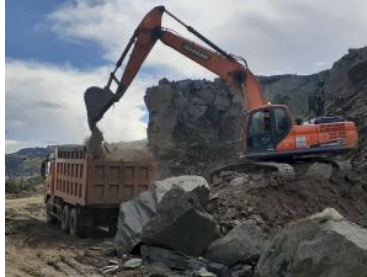
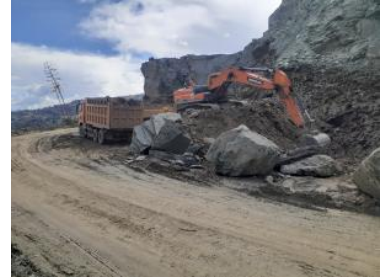
MOVIMIENTO DE TIERRA
PROGRESIVA: KM 111+360 LADO DERECHO
CORTE Y ELIMINACION DE MATERIAL TIERRA SUELTA DE TALUD LADO DERECHO

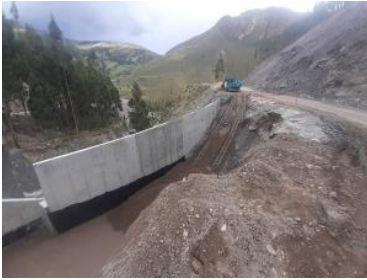
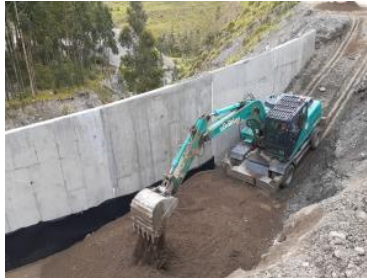
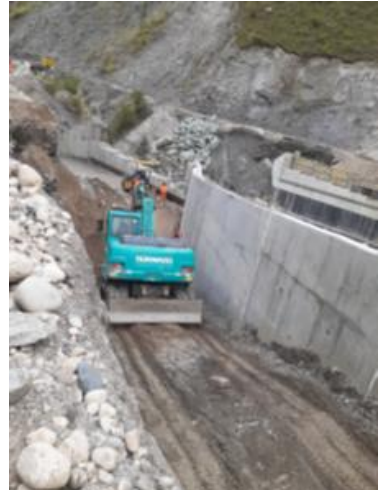
MURO DE CONCRETO ARMADO
PROGRESIVA: KM 104+047 A KM 104+074 LADO IZQUIERDO
RELLENO Y COMPACTACION CON MATERIAL SELECCIONADO LADO TRASDOS DEL MURO DE CONCRETO ARMADO

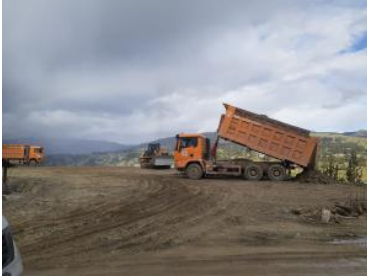
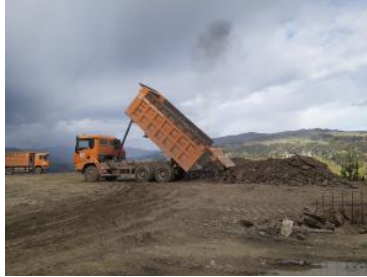
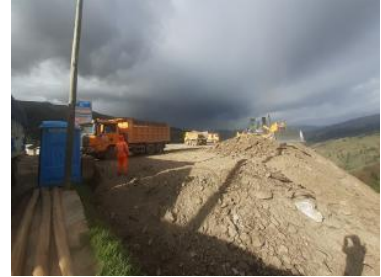
DME
PROGRESIVA: KM 113+560 LADO IZQUIERDO
ACOPIO, CONFORMACION Y ACOMODO DEL MATERIAL EXCEDENTE DE CORTES DE TALUD EN
DME
