## BITACORA ELECTRÓNICA DE OBRA

<b>Confirma Bitacora:</b> Si	<b>Nro Informe:</b> 067 - 2023 - MTC / 20.9 - Igm	<b>Fecha Informe:</b> 05 - 04 - 2023	<b>Nombre De La Obra:</b> Mejoramiento de la Carretera Oyón-Ambo, Tramo II: Dv. Cerro de Pasco Dv. Chacayan	<b>Personal Encargado:</b> LUZMILA GUERRA MOTTA		
<b>Foto Bitacora:</b>

OBRA: MEJORAMIENTO DE LA CARRETERA OYÓN – AMBO, TRAMO II, DESVIÓ CERRO DE PASCO (KM 181+000) – DV. CHACAYÁN (KM 230+000)

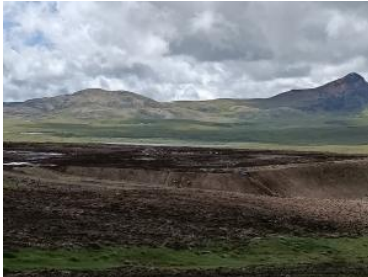
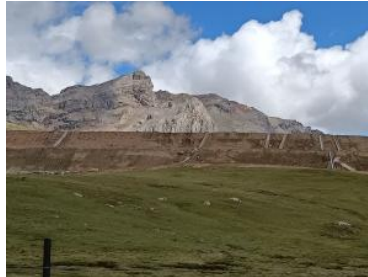
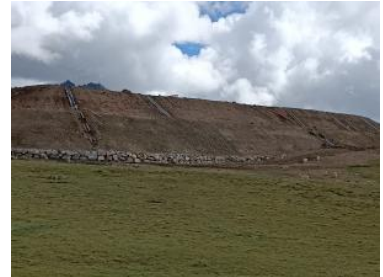
Progresiva: km 169+560 LI - DME 10  
600.0OBRAS DE ARTE Y DRENAJE  
670.C ENROCADOS

Personal aproximado verificado en el frente de trabajo: Ninguno.  
Equipos aproximados verificados en el frente de trabajo: Ninguno.

El Contratista mediante Carta N° 196-2023/CCP-SDOCHA, presentó la programación semanal de actividades para el periodo comprendido entre el 3 al 9 de abril de 2023, en la cual, incluye actividades relacionadas por proceso constructivo a la construcción de la partida 670.C Enrocados en el DME 10 - km 169+560 LI, sin embargo, al momento de la inspección física no se aprecia ejecución alguna relacionada a la construcción de la estructura citada. Hecho que podría generar dilaciones en el cumplimiento del plazo de ejecución de obra.

Del Panel Fotográfico N° 1, se sugiere, de corresponder las acciones correspondientes a través de su despacho en el marco del Contrato de Obra n° 167-2018-MTC/20.2 y Contrato de Servicios de Consultoría n° 147-2018-MTC/20.2, a fin de evitar riesgos de dilaciones en el plazo de ejecución de obra.

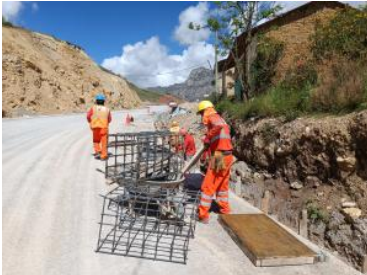
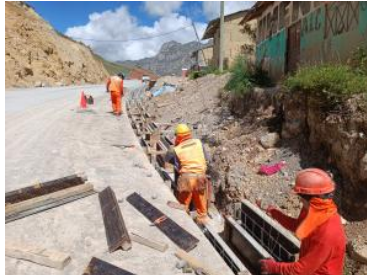
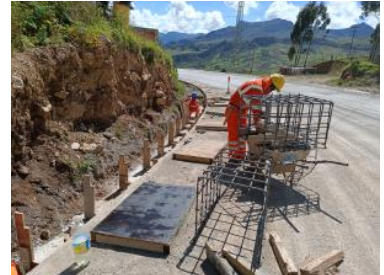
Progresiva: km 196+000 al km 196+260 aproximadamente  
600.OBRAS DE ARTE Y DRENAJE  
612.AENCOFRADO Y DEENCOFRADO PARA OBRAS DE ARTE  
635.BCUNETA REVESTIDA TIPO II (INCLUYE LAS TAPAS)

Personal aproximado verificado en el frente de trabajo: 3 Operario y 2 Oficial.  
Equipos aproximados verificados en el frente de trabajo: 1 Camioneta 4x4 con conductor.

Actividades verificadas por personal profesional, técnico y auxiliar del Contratista y de la Supervisión de Obra. Se sugirió el control adecuado de los procesos constructivos a la Supervisión de Obra, a fin de garantizar la calidad y durabilidad de la obra. Así como el cumplimiento de los protocolos de seguridad y salud en el trabajo para la actividad y la adecuada disposición de residuos a fin de su posterior transporte.

SE TOMA CONOCIMIENTO QUE EL PERSONAL QUE LABORA EN EL FRENT DE TRABAJO DESCRITO PERTENECE A LA EMPRESA INFANTE SAC, QUIENES, EN ALGUNOS CASOS PRESENTAN CHALECOS O PRENDAS DE PROTECCIÓN PERSONAL DE DIFERENTES EMPRESAS DISTINTAS A LAS CITADAS Y A LAS DEL CONTRATISTA.

De los Paneles Fotográficos N°s 2 y 3, se recomienda la participación en obra del Especialista en Seguridad y Salud en Obra a fin de verificar aspectos relacionados a su especialidad, entre otros, al uso y/o dotación de EPP's al personal de la obra, de ser el caso, se recomienda las acciones correspondientes en el marco del Contrato de Obra n° 167-2018-MTC/20.2 y Contrato de Servicios de Consultoría n° 147-2018-MTC/20.2 y normativa aplicable.

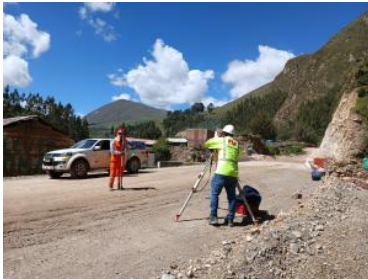
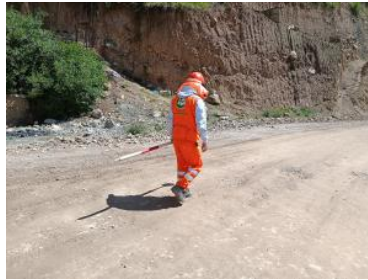
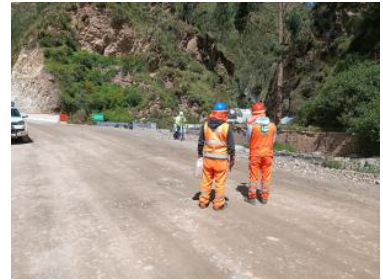
Progresiva: km 204+900 aproximadamente  
VERIFICACION TOPOGRAFICA

Personal aproximado verificado en el frente de trabajo: 1 Topógrafo y 3 Auxiliares.  
Equipos aproximados verificados en el frente de trabajo: 1 Estación Total con implementos.

Se toma conocimiento que personal del Contratista realiza labores de replanteo del Expediente de Adicional de Obra referido a zonas urbanas.

SE APRECIA QUE EL PERSONAL QUE LABORA EN EL FRENTE DE TRABAJO DESCRITO PRESENTAN CHALECOS O PRENDAS DE PROTECCIÓN PERSONAL DE DIFERENTES EMPRESAS, INCLUIDAS A LAS DEL CONTRATISTA.

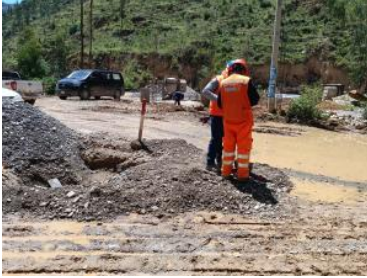
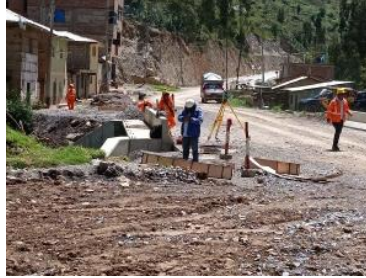
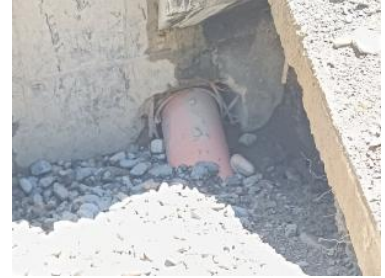
Progresiva: km 223+360 aproximadamente  
Sector Michivilca Rumi

Personal aproximado verificado en el frente de trabajo: 1 Capataz, 1 Operario y 1 Peón, además de un equipo de topografía conformado por 1 Topógrafo y 3 Auxiliares.

Equipos aproximados verificados en el frente de trabajo: 1 Estación Total con implementos.

Se aprecia que se continúan con las actividades relacionadas a construcción de sistema de desagüe en el sector km 223+360 aproximadamente.

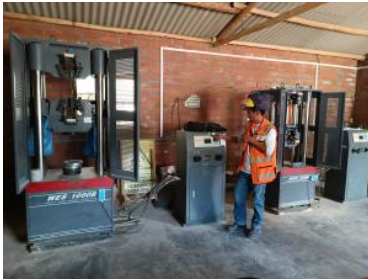
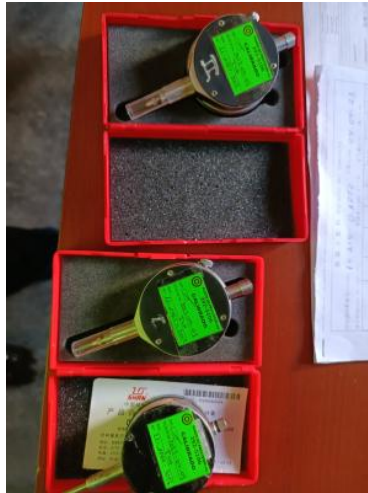
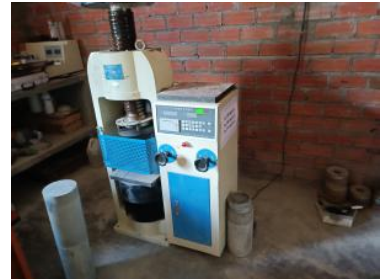
Progresiva: km 219+650 LI  
LABORATORIO DE CONCRETO, SUELOS Y PAVIMENTOS – CONTRATISTA

Se verifica que la mayoría de equipos fueron recientemente calibrados (entre el 3 y 4 de abril de 2023), verificándose los siguientes:

Esclerómetro, Penetrómetro, dos (2) Maquina de Ensayo Uniaxial, tres (3) Olla de Peso Unitario, Manómetro de Determinador de Humedad, dos (2) Manómetro de Deformación Elástica, cuatro (4) Comparador de Cuadrante, Pie de Rey, Copa Casagrande, Viga Benkelman De Brazo Doble con camión, Rugosímetro, Circulo De Arena, Termómetro, trece (13) Balanza de diferentes capacidades, Equipo de Abrasión los Ángeles, Péndulo para Ensayos de Fricción, Penetración Dinámica Ligero, Estufa, Mufla y Prensa CBR.

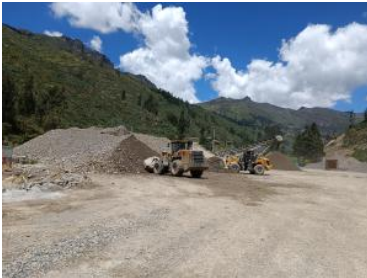
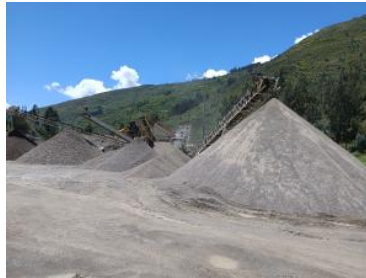
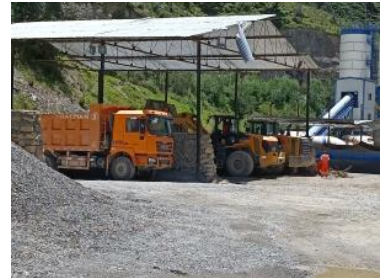
Progresiva: km 219+650 LI  
Planta Chancadora Primaria

Personal aproximado verificado en el frente de trabajo: 1 Encargado y 1 Personal de Piso.  
Equipos aproximados verificados en el frente de trabajo: 2 Cargador Frontal y 3 Volquetes con sus respectivos operadores, además de una planta de chancado primario con cuatro (4) fajas transportadoras para material de sub base, de diámetro de 1 y 1 ½", de ¾" y arena para producción de concreto respectivamente.

Se toma conocimiento que el material pétreo para procesamiento es transportado de la Cantera Agochacan – km 251+100.

Actividades verificadas por personal profesional, técnico y auxiliar del Contratista y de la Supervisión de Obra. Se sugirió el control adecuado de los procesos constructivos a la Supervisión de Obra, a fin de garantizar la calidad y durabilidad de la obra. Así como el cumplimiento de los protocolos de seguridad y salud en el trabajo para la actividad y la adecuada disposición de residuos a fin de su posterior transporte.
