BITACORA ELECTRÓNICA DE OBRA

Confirma Bitacora:	Nro Informe:	Fecha Informe:	Nombre De La Obra:	Personal Encargado:
Si	61	1 2 - 0 4 - 2023	Corredor Vial: Huánuco - La Unión-Huallanca, Dv. Antamina/Emp. PE-3N (Tingo Chico) - Nuevas Flores - Llata - Antamina, Tramo I	BORIS WALTER AYLLÓN CARCELÉN

Asunto:
 NUMERO DE INFORME No. 0061-2023
 CONTRATO DE OBRA: No. 127-2018-MTC/ 20
 EMPRESA CONTRATISTA: CHINA RAILWAY 20 BUREAU GROUP CORPORATION
 OBRA: "CONSERVACION POR NIVELES DE SERVICIO Y OPERACION DEL CORREDOR VIAL; HUANUCO- LA UNION- HUALLANCA –DV. ANTAMINA – EMP.PE 3N" (TINGO CHICO) - NUEVAS FLORES - LLATA- ANTAMINA - TRAMO 1 LONGITUD: 52.92 KMS.
 MONTO DEL CONTRATO : S/ 1,241,495,685.46 INCLUYE IGV
 MONTO DEL CONTRATO TRAMO 1 (OI-1) ; S/ 323,942,616.32 Nuevo Monto del Presupuesto OI-1 S/ 395 427 697,64 Inc. I.G.V con precios a junio 2018
 SUPERVISOR: CONSORCIO SUPERVISOR LOUIS BERGER - HOB
 CONTRATO DE CONSULTORIA DE OBRA N° 144 -2018-MTC/20.2
 MONTO DEL CONTRATO DE CONSULTORIA: S/ 123,625,905.13 INCLUYE IGV
 MONTO ASIGNADO AL PRIMER TRAMO (PRIMER EQUIPO) : S/ 27,450,314.74 INCLUYE IGV
 LA OBRA ACTUALMENTE SE ENCUENTRA EN EJECUCION

- VISITA DE SEGUIMIENTO Y MONITOREO A LAS OFICINAS

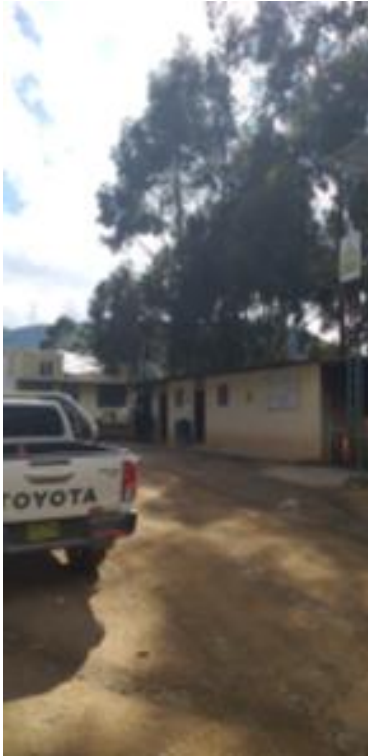
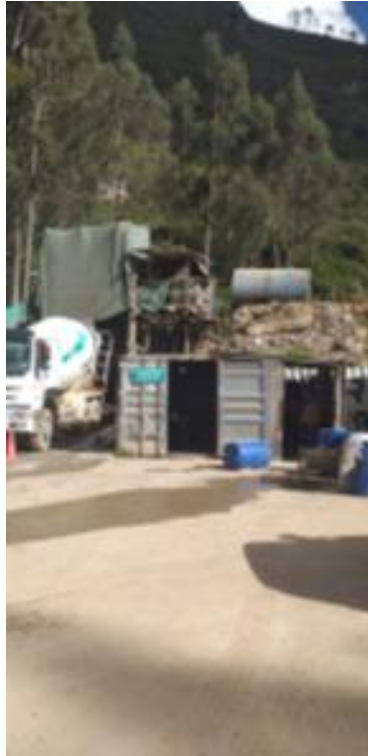
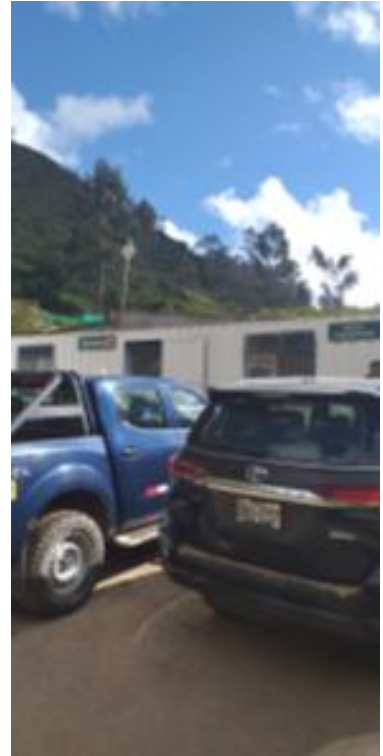
PROGRESIVA KM. 37+720
VISITA DE SEGUIMIENTO Y MONITOREO EN LAS AREAS AUXILIARES DEL CONTRATISTA EN EL TRAMO 1: CAMPAMENTO (EN BUSCA DEL CUADERNO DE OBRA)

En la Progresiva KM. 37+720 se ubica el área auxiliar donde se ubican un planta de concreto campesina, taller mecánico y el campamento de la Contratista, se visita nuevamente en busca del cuaderno de obra, Se logra el acceso al mismo

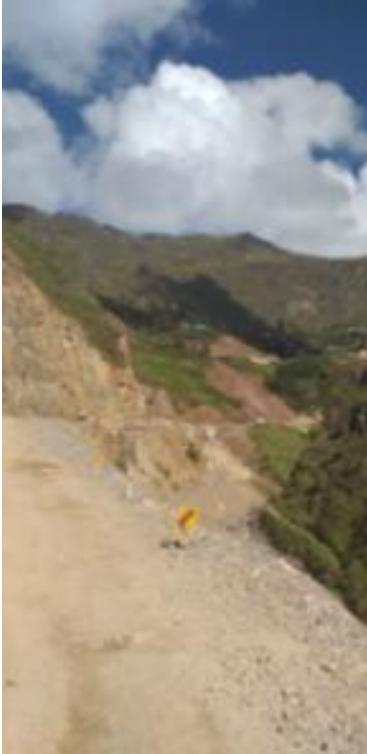
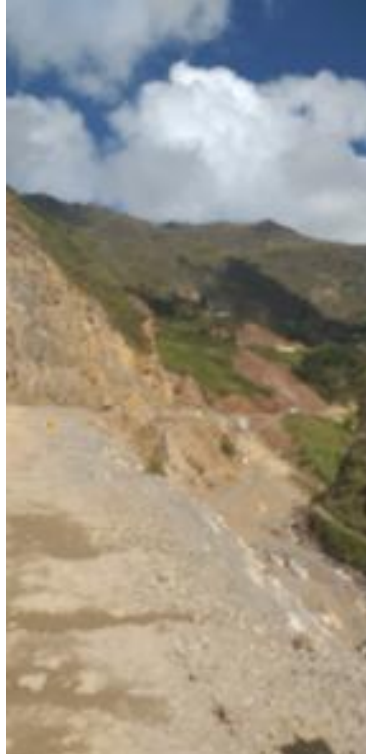
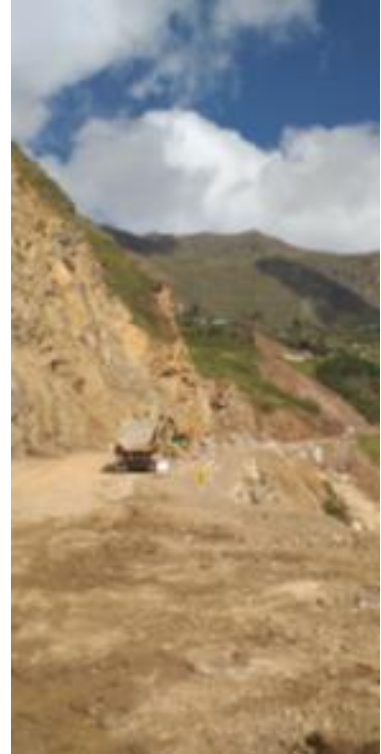
PROGRESIVA KM. 43+900

VISITA DE SEGUIMIENTO Y MONITOREO EN EL TRAMO 1 (OI-T1): ZONA DONDE OCURRIODERRUMBE DE ROCAS (HAY PASE RESTRINGIDO DE 6 AM A 6 PM)

En la progresiva Km. 43+900 se realiza visita a la zona donde ocurrió el gran derrumbe de rocas que interrumpieron el paso totalmente, con rocas y daño muros de concreto armado construidos. Actualmente hay pase restringido de 6 am hasta las 6 pm , se han retirado las rocas a un costado de la vía , se continúan realizando perforaciones en el talud superior para voladuras, para retirar luego las rocas y el desquinche del material suelto.

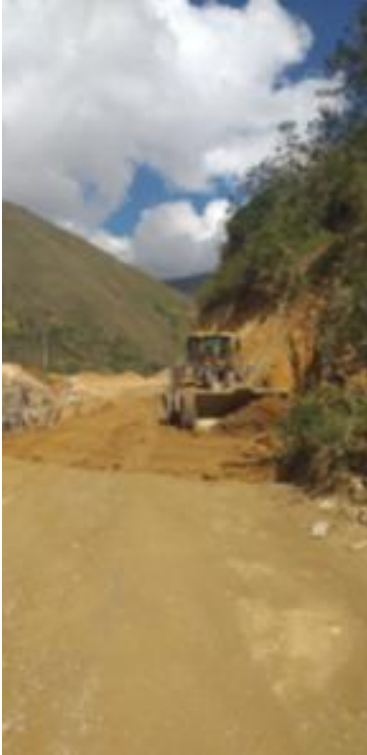
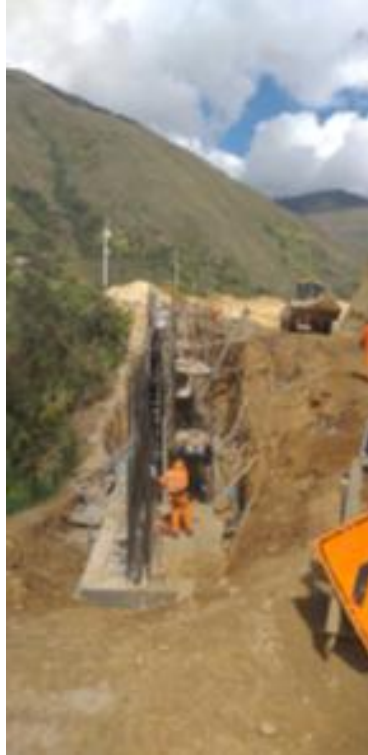
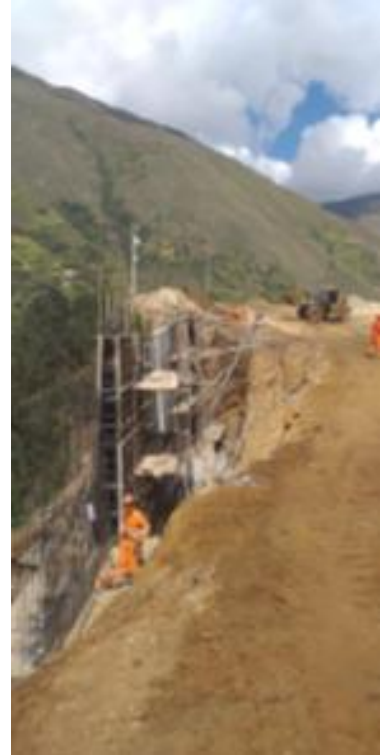
PROGRESIVAS KM. 30+662 A KM. 30+696
CODIGO 500 DRENAJE
PARTIDA 503.I ENCOFRADO Y DESENCOFRADO
PARTIDA 504.A ACERO DE REFUERZO

En las progresivas Km. 30+662 al Km. 30+696 se realiza la colocación de acero de refuerzo y el encofrado del 'paño 2 de elevación para la construcción de muro de concreto armado , Se utiliza herramientas menores, trabajan: 1 capataz, 6 oficiales

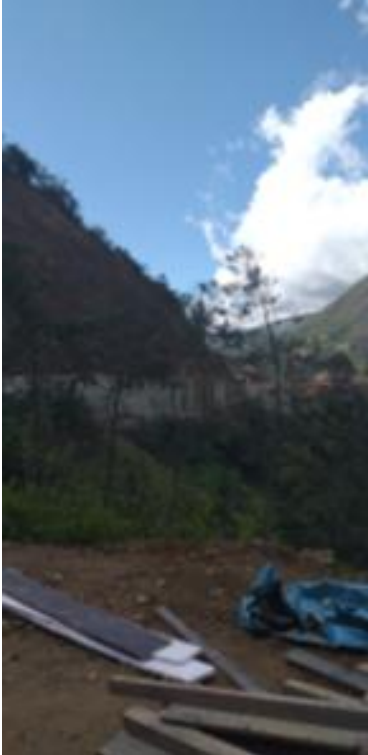
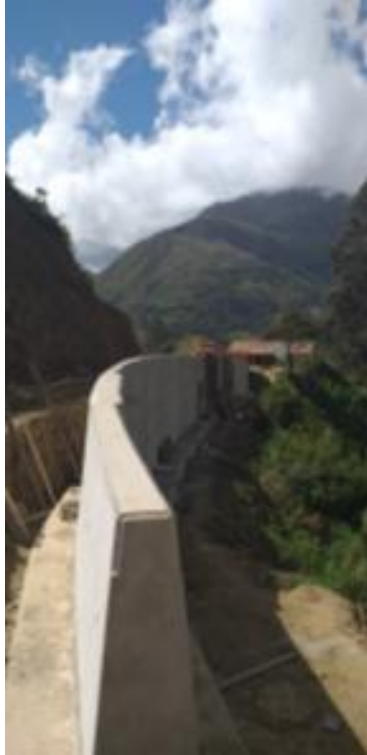
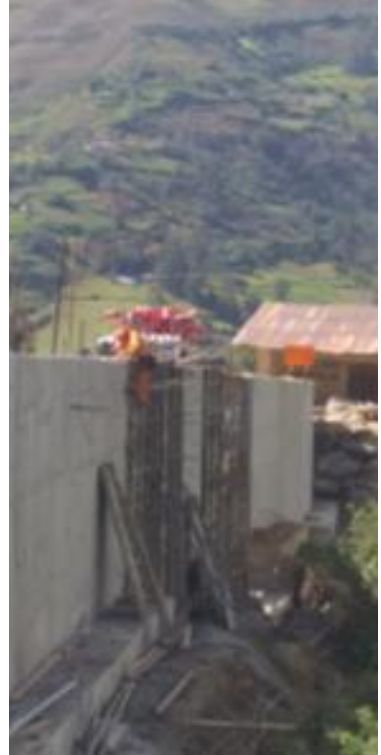
PROGRESIVAS KM. 30+535 A KM. 30+592
CODIGO 500 DRENAJE
PARTIDA 503.I ENCOFRADO Y DESENCOFRADO
PARTIDA 504.A ACERO DE REFUERZO

En las progresivas Km. 30+535 al Km. 30+592 se realiza la colocación de acero de refuerzo y el encofrado del paño 5 de elevación para la construcción de muro de concreto armado , Se utiliza herramientas menores, trabajan: 1 capataz, 6 oficiales. En el sitio esta el camión con bomba de concreto, se espera culminar el encofrado y la autorización del vaciado del paño de muro de concreto armado.

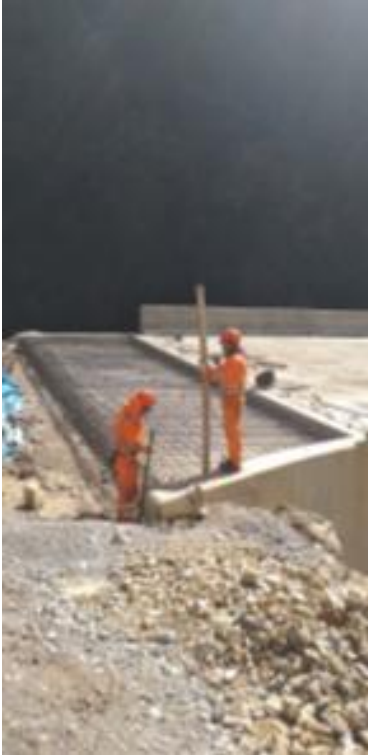
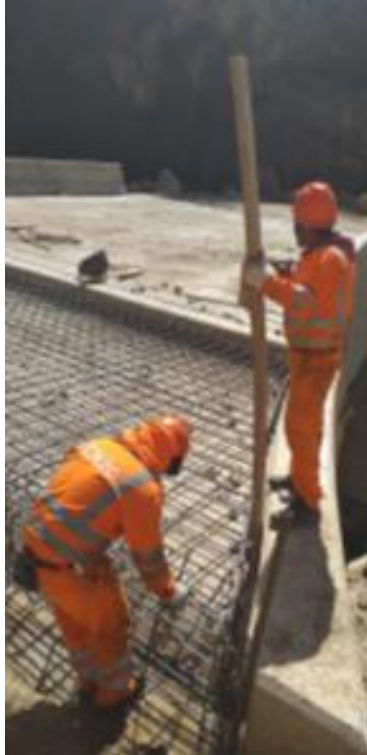
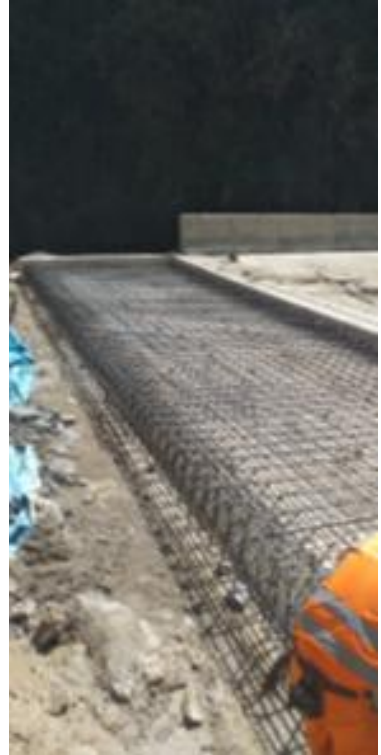
PROGRESIVA KM. 28+140
CODIGO 1000 PUENTES
CODIGO 1000 F PUENTE SOGOSH
CODIGO 1004 LOSA DE APROXIMACION
PARTIDA 504.A ACERO DE REFUERZO

En la progresiva Km. 28+140 se realiza la colocación de acero de refuerzo para la construcción de losa de aproximación de concreto armado en la salida del puente SOGOSH , Se utiliza herramientas menores, trabajan: 1 capataz, 6 oficiales

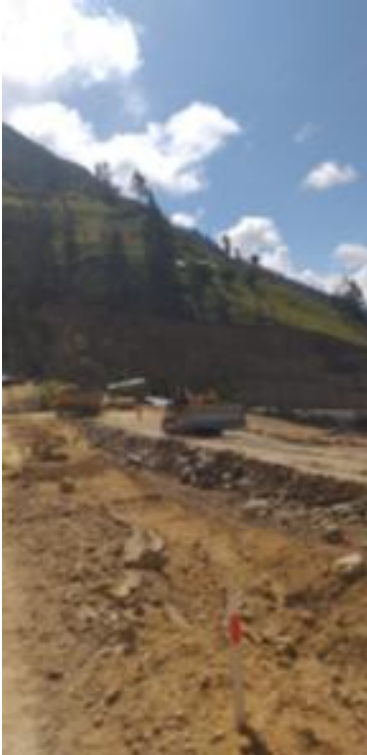
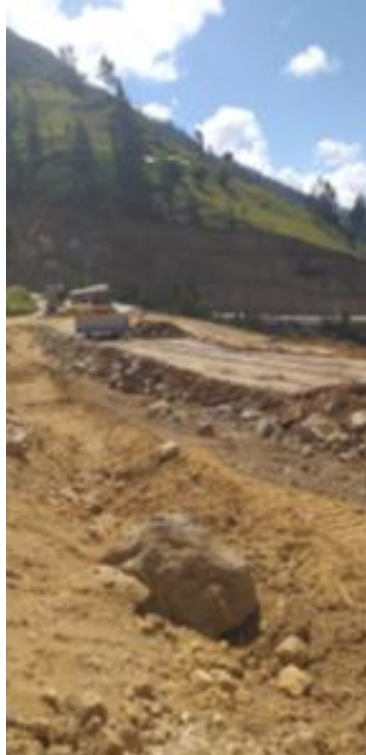
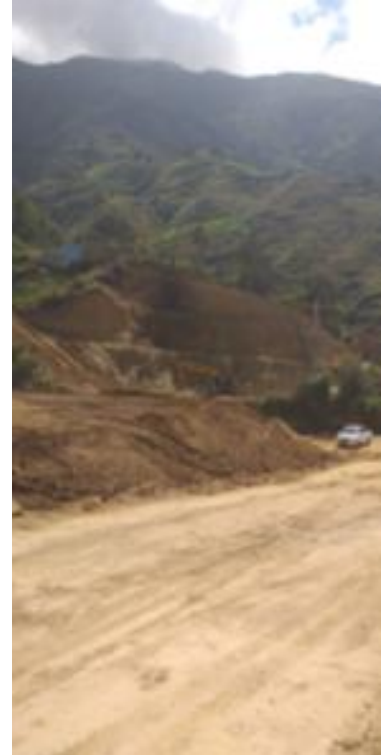
PROGRESIVA KM. 23+560
VISITA DE SEGUIMIENTO Y MONITOREO AL TRAMO 1 (OI-T1) : VISITA al TRAMO 1 A DME
CODIGO 900 PROTECCION AMBIENTAL
CODIGO 910 PROGRAMA DE ABANDONO DE OBRA
PARTIDA 901.A DISPOSICION Y CONFORMACION DE DEPOSITOS DE MATERIAL EXCEDENTE:

En la progresiva Km. 23+560 se realiza visita de seguimiento y monitoreo al tramo 1 (OI.T1) donde verifica las actividades en ejecución, en el sitio, donde se realiza la conformación del material excedente. Actualmente se realiza una via de acceso provisional dentro del DME Se utiliza Un tractor de oruga y 10 volquetes , trabajan 1 capataz, 1 operador, 10 choferes, 2 vigias.

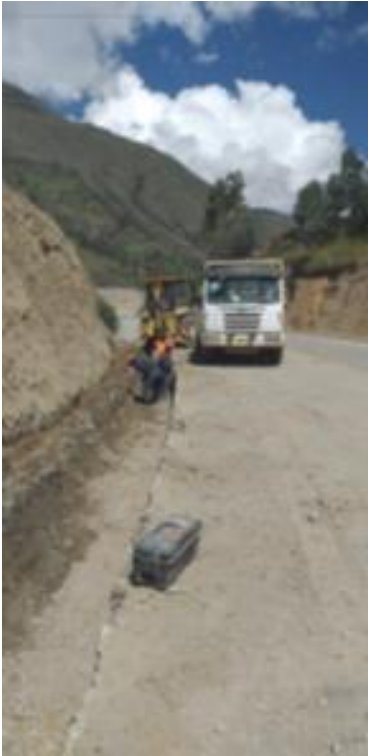
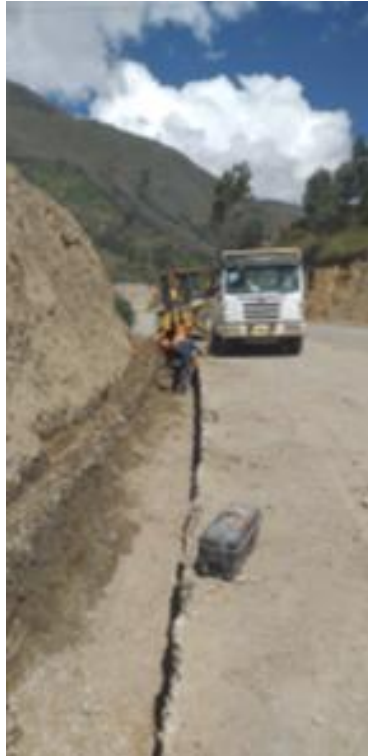
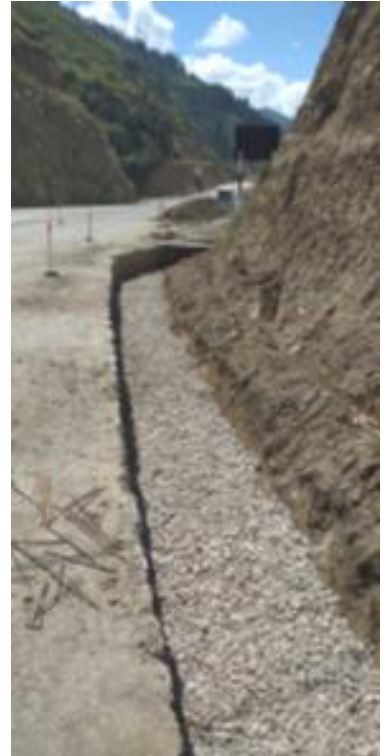
PROGRESIVAS KM. 22+260 AL KM. 22+440 lado izquierdo
CODIGO 500 DRENAJE
PARTIDA 501-E EXCAVACION NO CLASIFICADA PARA ESTRUCTURAS

En las progresivas Km. 22+260 al Km. 22+440 se verifica que se realiza la excavación no clasificada para estructuras para la construcción de cunetas tipo 2, en el lado izquierdo de la vía, Se utiliza una retroexcavadora, herramientas menores, trabajan: 1 capataz, 1 operador.12 obreros
