## BITACORA ELECTRÓNICA DE OBRA

<b>Confirma Bitacora:</b> Si	<b>Nro Informe:</b> N <sup>o</sup> 048-2023-MTC/20.9/MJQY	<b>Fecha Informe:</b> 13-04-2023	<b>Nombre De La Obra:</b> Corredor Vial: Huánuco - La Unión-Huallanca, Dv. Antamina/Emp. PE-3N (Tingo Chico) - Nuevas Flores - Llata - Antamina, Tramo II	<b>Personal Encargado:</b> MICHAEL JESUS QUISPE YAURI.
---------------------------------	--	-------------------------------------	--	---

OBRA N° 127-2018-MTC/20.2 CON LA EMPRESA CONTRATISTA CR20-(CHINA RAILWAY 20 BUREAU GROUP CORPORATION) PARA LA EJECUCIÓN DE LA OBRA “MEJORAMIENTO, CONSERVACIÓN POR NIVELES DE SERVICIO Y OPERACIÓN DE CORREDOR VIAL HUÁNUCO-LA UNIÓN-HUALLANCA-DV. ANTAMINA/EMP. PE-3N (TINGO CHICO)-NUEVAS FLORES-LLATA-ANTAMINA”, INICIO KM 94+383 AL FINAL KM 94+912.

(HUÁNUCO - LA UNIÓN - HUALLANCA): COMPONENTE DE PEAJE KM 94+383 AL KM 94+912

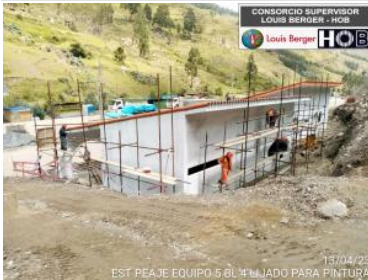
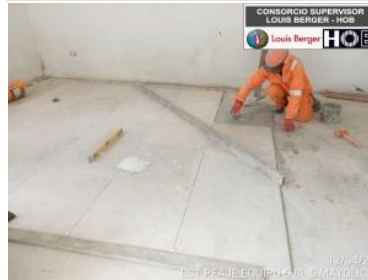
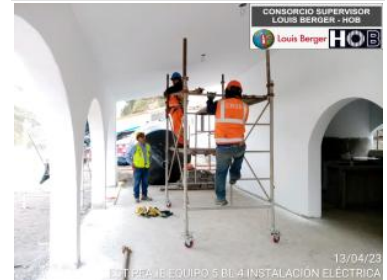
TRABAJOS DE COLOCACIÓN DE TEJA ANDINA SECTOR B BLOQUE 2 – HOSPEDAJE

MURO LADRILLO K.K.DE ARCILLA 18 H ( 0.09X0.13X0.24) AMARRE DE SOGA JUNTA 1.5 CM. MORTERO 1:1:5 (E=0.15M)

ASENTADO DE LADRILLO EN BLOQUE 2-HOSPEDAJE SECTOR B

TRABAJOS DE TARTAJEÓ EN LA PARTE FRONTAL Y LATERAL DEL BLOQUE 2-HOSPEDAJE SECTOR A

TRABAJOS DE TARRAJEO FROTACHADO DE MUROS INTERIORES MEZCLA C:A 1:5, E=1,5 CM

TRABAJOS DE TARRAJEO FROTACHADO DE MUROS EXTERIORES MEZCLA C:A 1:5, E=1,5 CM

EMPASTADO DE LAS PAREDES INTERIORES DEL ÁREA DE COMERCIO

MUROS, SELLADOR Y PINTURA LATEX LAVABLE INTERIORES, DOS CAPAS

COLOCACIÓN DE LAS TUBERÍAS PARA LAS CONEXIONES ELÉCTRICAS EN EL TECHO ÁREA DE HOSPEDAJE SECTOR B

COLOCACIÓN DE CONCRETO EN EL TECHO ALIGERANDO FC210 KG/CM2 DEL ÁREA DE HOSPEDAJE SECTOR B

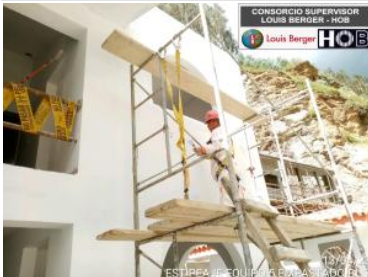
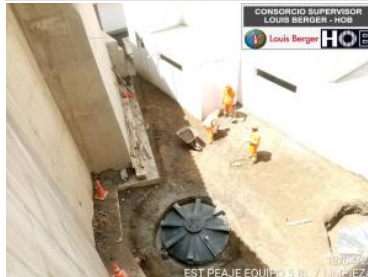
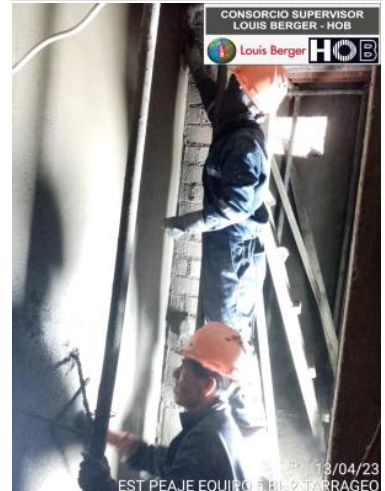
TRABAJOS DE COLOCACIÓN DE TEJA ANDINA SECTOR B BLOQUE 2 – HOSPEDAJE

MURO LADRILLO K.K.DE ARCILLA 18 H ( 0.09X0.13X0.24) AMARRE DE SOGA JUNTA 1.5 CM. MORTERO 1:1:5 (E=0.15M)

ASENTADO DE LADRILLO EN BLOQUE 2-HOSPEDAJE SECTOR B

TRABAJOS DE TARTAJEÓ EN LA PARTE FRONTAL Y LATERAL DEL BLOQUE 2-HOSPEDAJE SECTOR A

TRABAJOS DE TARRAJEO FROTACHADO DE MUROS INTERIORES MEZCLA C:A 1:5, E=1,5 CM

TRABAJOS DE TARRAJEO FROTACHADO DE MUROS EXTERIORES MEZCLA C:A 1:5, E=1,5 CM

EMPASTADO DE LAS PAREDES INTERIORES DEL ÁREA DE COMERCIO

MUROS, SELLADOR Y PINTURA LATEX LAVABLE INTERIORES, DOS CAPAS

COLOCACIÓN DE LAS TUBERÍAS PARA LAS CONEXIONES ELÉCTRICAS EN EL TECHO ÁREA DE HOSPEDAJE SECTOR B

COLOCACIÓN DE CONCRETO EN EL TECHO ALIGERANDO FC210 KG/CM2 DEL ÁREA DE HOSPEDAJE SECTOR B

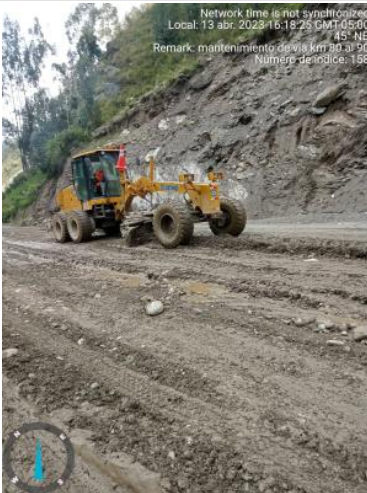
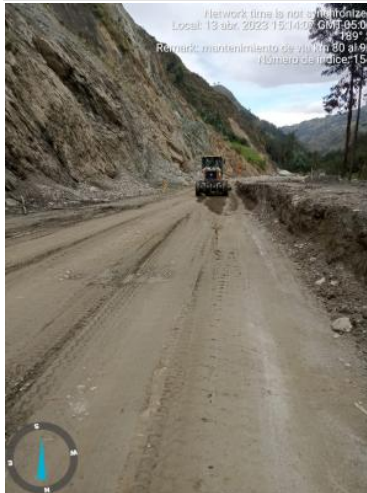
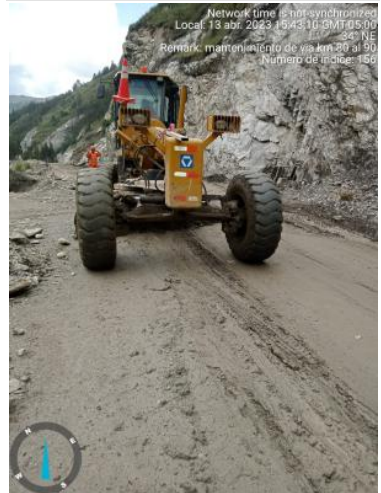
PROGRESIVA: KM 80+000 AL KM 90+000

MANTENIMIENTO DE LA VIA:

MEJORAMIENTO DE LA VIA CON MAQUINARIA

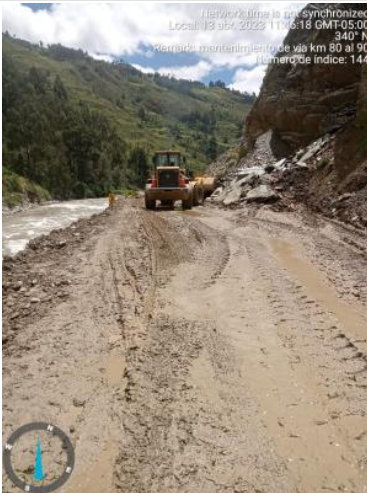
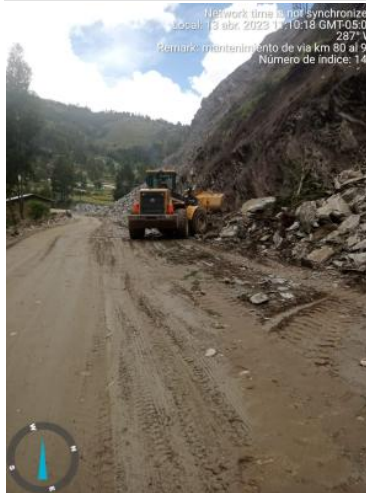
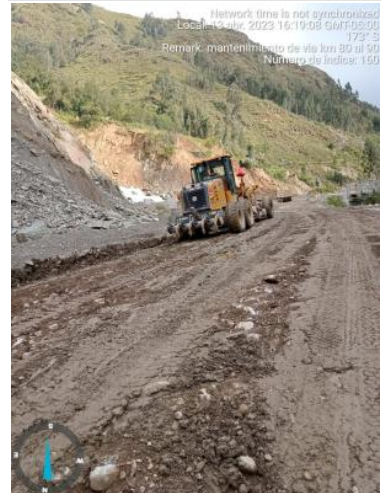
PROGRESIVA: KM 80+000 AL KM 90+000

MANTENIMIENTO DE LA VIA:

MEJORAMIENTO DE LA VIA CON MAQUINARIA
