## BITACORA ELECTRÓNICA DE OBRA

Confirma Bitacora:	Nro Informe:	Fecha Informe:	Nombre De La Obra:	Personal Encargado:
Si	0064	15 - 04 - 2023	Corredor Vial: Huánuco - La Unión-Huallanca, Dv. Antamina/Emp. PE-3N (Tingo Chico) - Nuevas Flores - Llata - Antamina, Tramo I	BORIS WALTER AYLLÓN CARCELÉN

NUMERO DE INFORME No. 0064-2023  
 CONTRATO DE OBRA: No. 127-2018-MTC/ 20  
 EMPRESA CONTRATISTA: CHINA RAILWAY 20 BUREAU GROUP CORPORATION  
 OBRA: "CONSERVACIÓN POR NIVELES DE SERVICIO Y OPERACIÓN DEL CORREDOR VIAL; HUANUCO- LA UNION- HUALLANCA –DV. ANTAMINA – EMP.PE 3N" ( TINGO CHICO) - NUEVAS FLORES - LLATA- ANTAMINA - TRAMO 1 LONGITUD: 52.92 KMS.  
 MONTO DEL CONTRATO : S/ 1,241,495,685.46 INCLUYE IGV  
 MONTO DEL CONTRATO TRAMO 1 ( OI-1) ; S/ 323,942,616.32 Nuevo Monto del Presupuesto OI-1 S/ 395 427 697,64 Inc. I.G.V con precios a junio 2018  
 SUPERVISOR: CONSORCIO SUPERVISOR LOUIS BERGER - HOB  
 CONTRATO DE CONSULTORIA DE OBRA N° 144 -2018-MTC/20.2  
 MONTO DEL CONTRATO DE CONSULTORIA: S/. 123,625,905,13 INCLUYE IGV  
 MONTO ASIGNADO AL PRIMER TRAMO (PRIMER EQUIPO) : S/ 27,450,314.74 INCLUYE IGV  
 LA OBRA ACTUALMENTE SE ENCUENTRA EN EJECUCION

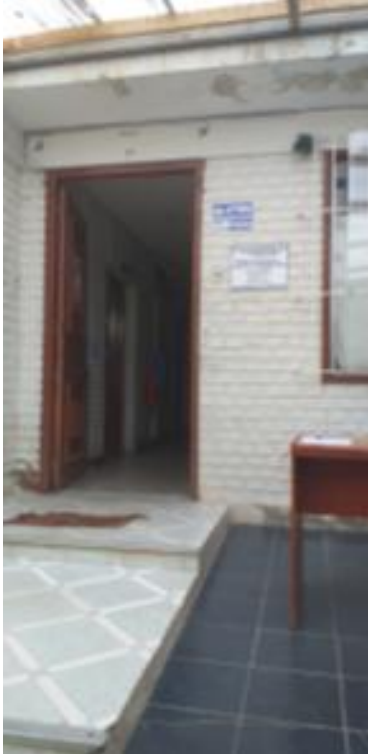
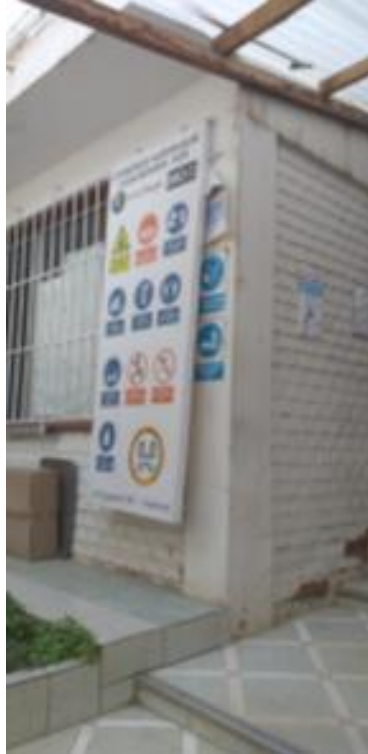
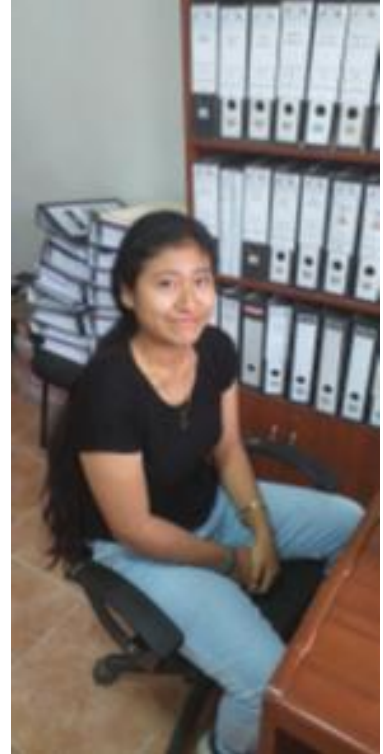
CIUDAD DE HUANUCO

VISITA DE SEGUIMIENTO Y MONITOREO A LAS OFICINAS DE LA SUPERVISION DEL TRAMO 1 ( OI-T1) : VERIFICACION DE RECURSOS

En la Ciudad de Huánuco se realiza visita de seguimiento y monitoreo al tramo 1 ( obras iniciales), donde se busca información y se verifica la presencia del Jefe de Supervisión, especialistas, técnicos y personal administrativo realizando trabajos en oficina, el cuaderno de obra esta en manos de la Supervisión y se logro el acceso al mismo.

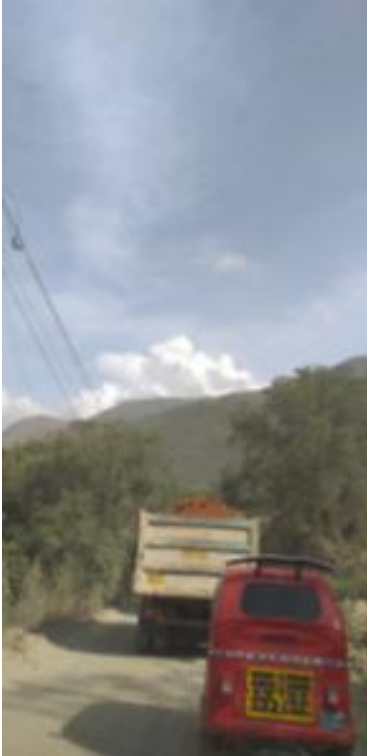
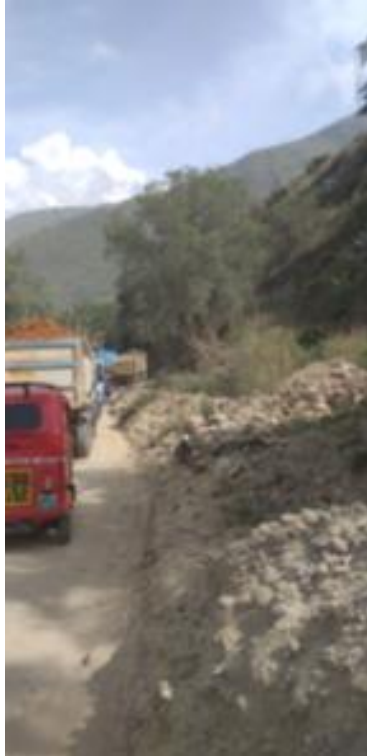
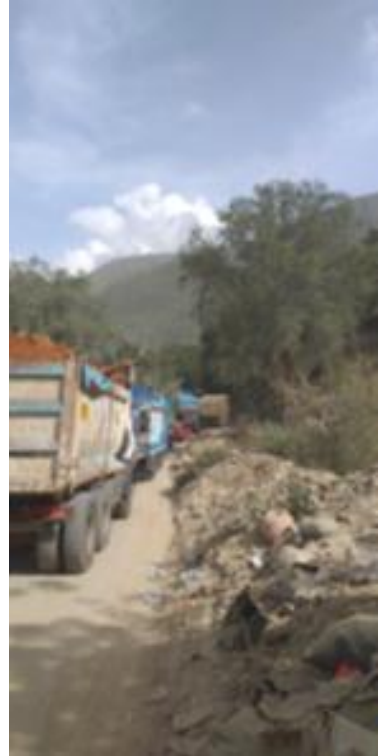
PROGRESIVA KM. 4+000

VISITA DE SEGUIMIENTO Y MONITOREO AL TRAMO 1 ( OI-T1 ) : CONGESTION VEHICULAR , ZONA QUE REQUIERE RIEGO ANTI POLVO

En el Km. 4+000 se realiza visita de seguimiento y monitoreo al tramo 1, donde se verifica la congestión de tránsito vehicular, la formación de polvo y la acumulación de residuos sólidos en los lados de la vía, se requiere que la Contratista, habilite mas unidades cisternas de agua para el mojado de la vía y realizar el retiro del material excedente en los lados de la carretera.

Se recomienda a la Contratista el mantenimiento de la vía principal y accesos, puesto que existen tramos sin pavimentar que están en muy malas condiciones, se está generando mucho polvo, donde un solo camión cisterna es insuficiente para todo el tramo 1, ocasionando problemas sociales.

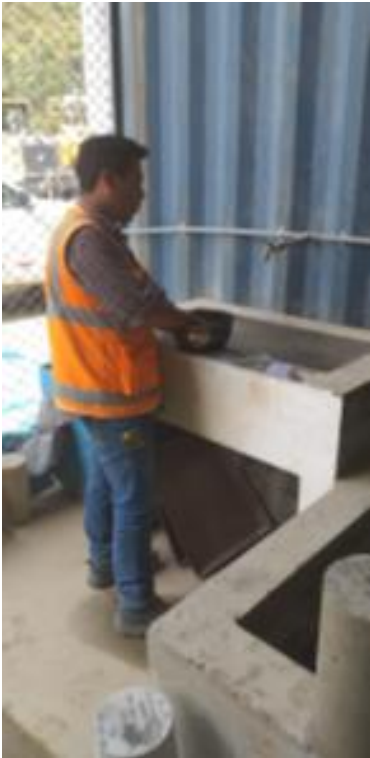
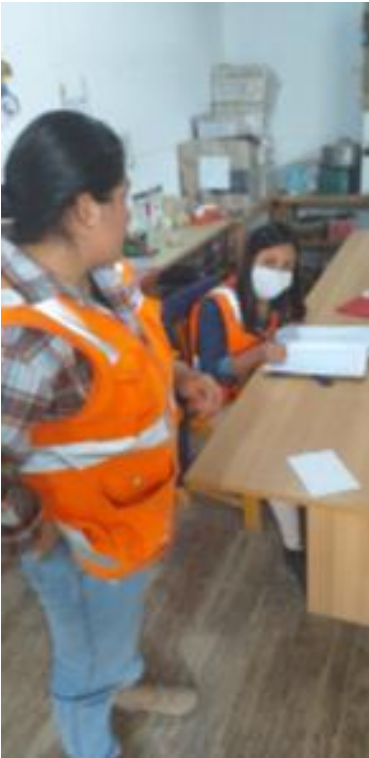
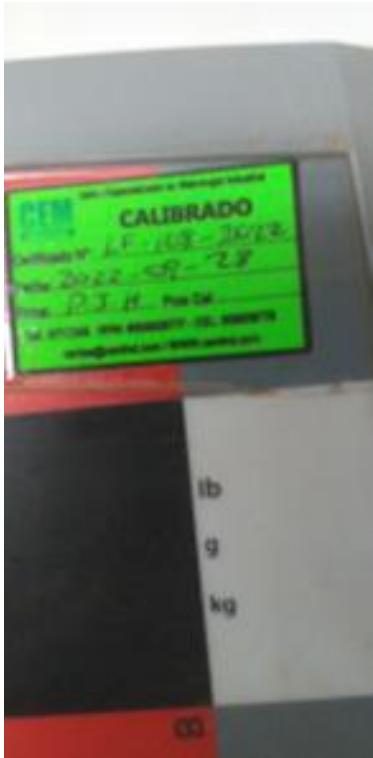
PROGRESIVA KM. 12+000  
VISITA DE SEGUIMIENTO Y MONITOREO A LA ZONA INDUSTRIAL: VISITA A LABORATORIOS DE LA SUPERVISIÓN

En la progresiva Km. 12+000 se realiza visita de seguimiento y monitoreo a los laboratorios de la supervisión ubicado dentro de la zona industrial de la Contratista, donde se encuentran laborando los técnicos: Luz Flores, Debira Cabello Portiz Y Piero Remusgo, se verifico que los equipos de laboratorio de suelos y pavimentos NO ESTAN VIGENTES EN LA CALIBRACION DE LOS MISMOS desde el dia 27-03-2023 NO CUMPLE

Se recomienda a la SUPERVISION , la calibración INMEDIATA de los EQUIPOS DE LABORATORIO DE SUELOS Y PAVIMENTOS el cual se han vencido el día 27-03-2023, para el control de calidad de las actividades ejecutadas en Obra.

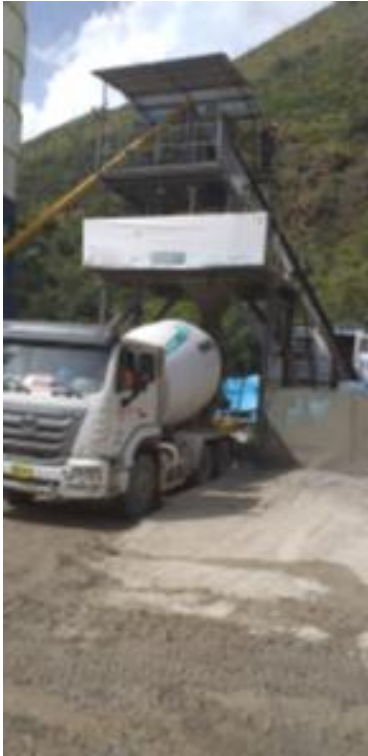
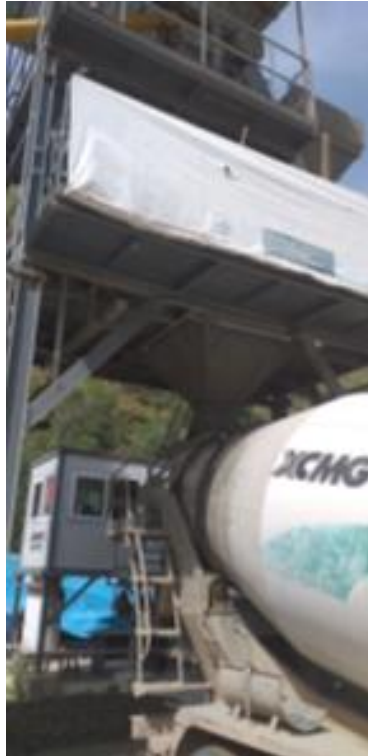
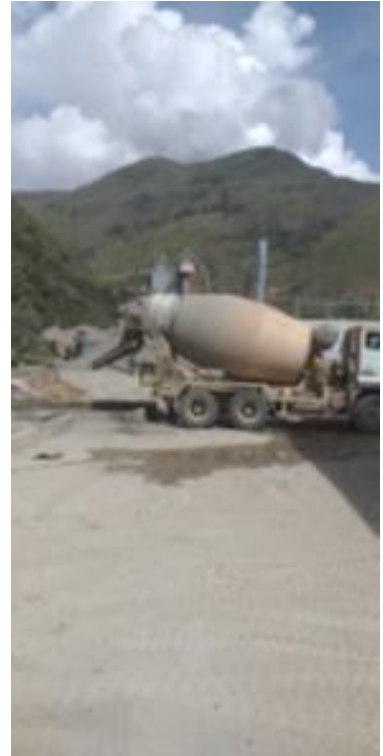
PROGRESIVA KM. 12+000  
VISITA DE SEGUIMIENTO Y MONITOREO A LA ZONA INDUSTRIAL: VISITA A PLANTA DE CONCRETO HIDRAULICO

En la progresiva Km. 12+000 se realiza visita de seguimiento y monitoreo a los laboratorios de la supervisión ubicado dentro de la zona industrial de la Contratista, donde se visita la planta de concreto donde encuentran laborando los técnicos de la contratista, 2 camones mixer, la planta en actividad.

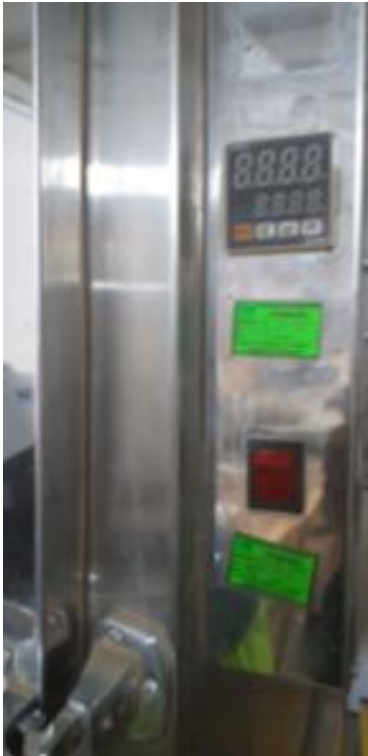
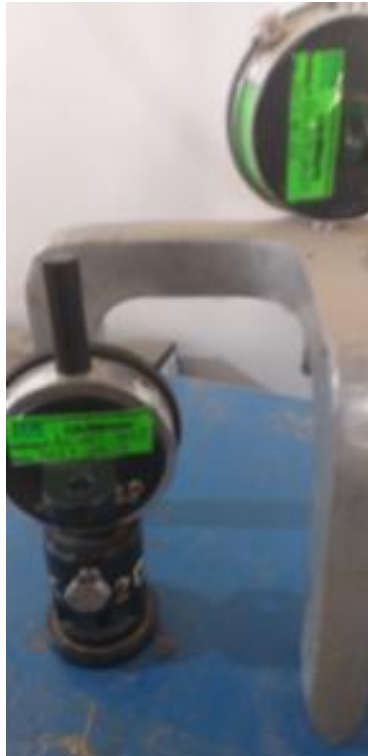
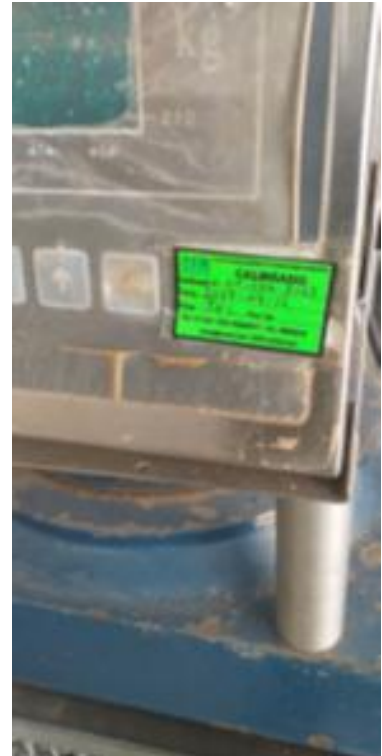
PROGRESIVA KM. 12+000  
VISITA DE SEGUIMIENTO Y MONITOREO A LA ZONA INDUSTRIAL: VISITA AL LABORATORIO DE SUELOS DEL CONTRATISTA

En la progresiva Km. 12+000 se realiza visita de seguimiento y monitoreo a los laboratorios de la Contratista ubicado dentro de la zona industrial, donde se visita el laboratorio de suelos de la Contratista, donde encuentran laborando un técnico, Se realizo una revisión de los equipos de laboratorio del Contratista y se constato que se ha realizado una reciente CALIBRACION DE EQUIPOS con fecha 12\_04-2023 es decir estan VIGENTES hasta el 12-10-2023

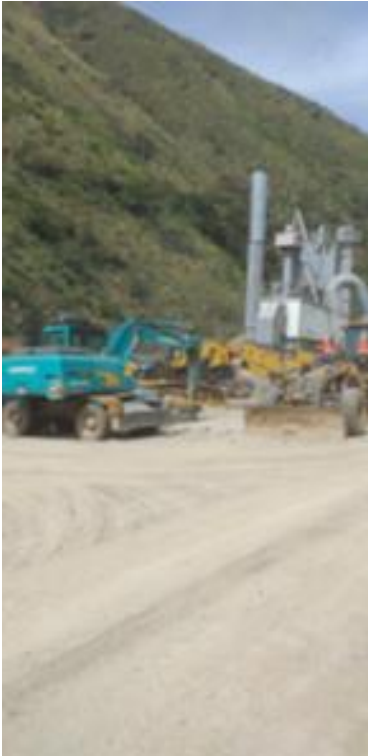
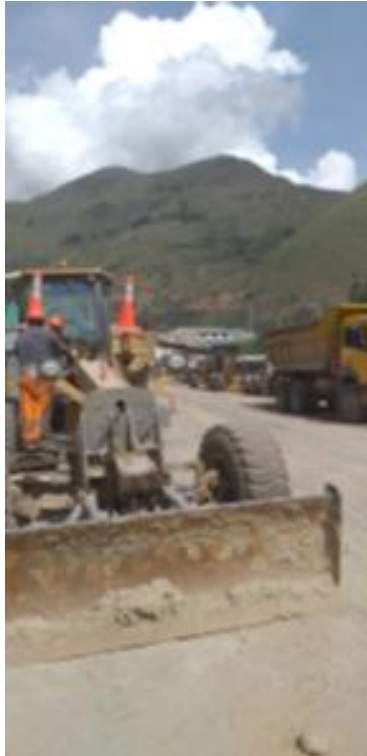
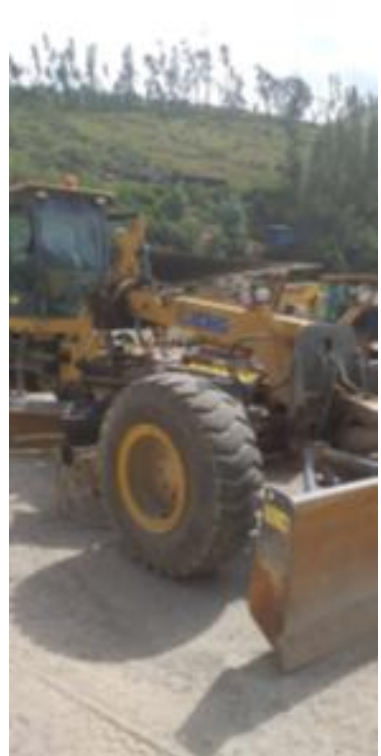
PROGRESIVA KM. 12+000  
VISITA DE SEGUIMIENTO Y MONITOREO A LA ZONA INDUSTRIAL: MAQUINARIAS Y EQUIPOS DAÑADOS ( SIN ACTIVIDAD)

En la progresiva Km. 12+000 se realiza visita de seguimiento y monitoreo a los laboratorios de la Contratista ubicado dentro de la zona industrial, donde se verifica la cantidad de equipos y maquinarias malogrados, donde el laboratorio de suelos de la Contratista, donde requieren el suministro de repuestos y reparación. Se le ha solicitado a la Contratista el mantenimiento y reparación oportuna de las maquinarias y la inclusión de nuevos equipos y maquinarias para poder incrementar los rendimientos.  
gn-utils/595/020231715111750.jpg

Se recomienda a la Contratista el mantenimiento inmediato de sus Maquinarias y equipos, puesto que existen muchos equipos malogrados en la vía y en taller sin repuestos y en mal estado de funcionamiento,

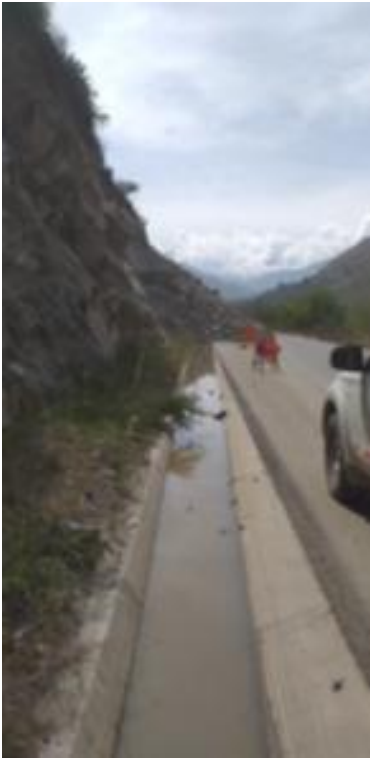
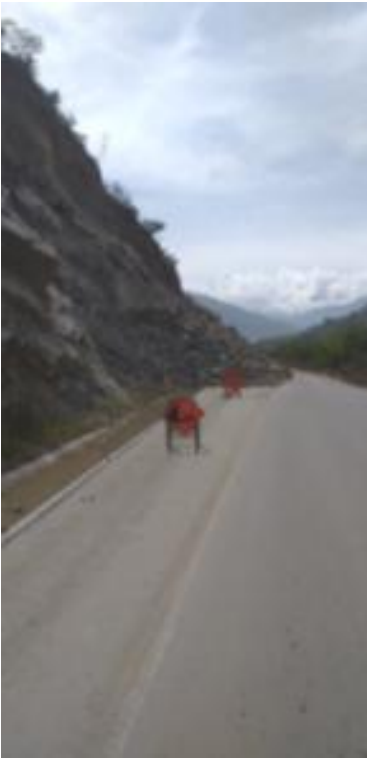
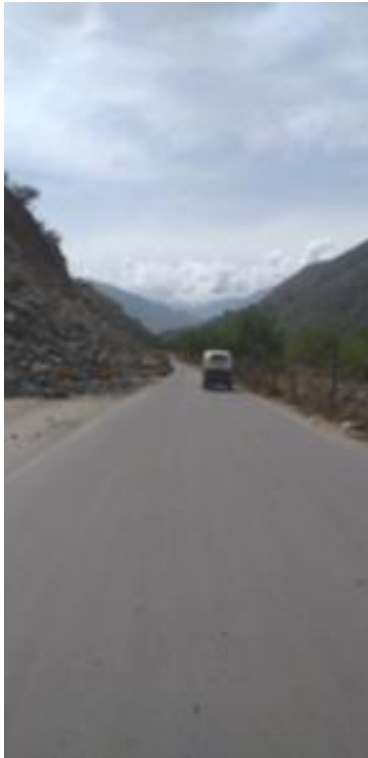
PROGRESIVA KM. 10+200  
VISITA DE SEGUIMIENTO Y MONITOREO AL TRAMO 1 ( OBRAS INICIALES) : DERRUMBE NO ATENDIDO POR EL CONTRATISTA ( EMINENTE PELIGRO) ( VISTA EN REGRESIVA)

En la progresiva Km. 10+200 ocurrió un derrumbe que invade casi toda la vía asfaltada, este derrumbe requiere la urgente atención, puesto que representa un inminente peligro de colisión de vehículos de forma frontal, aunque existe señalizaciones en ambos lados , se requiere SEÑALIZACION INFORMATIVA Y preventiva VERTICAL a diferentes distancias, para que los vehículos vayan disminuyendo las velocidades en el pavimento asfaltado.

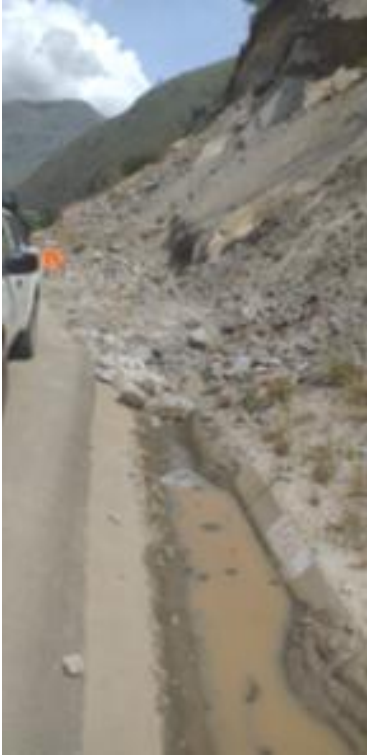
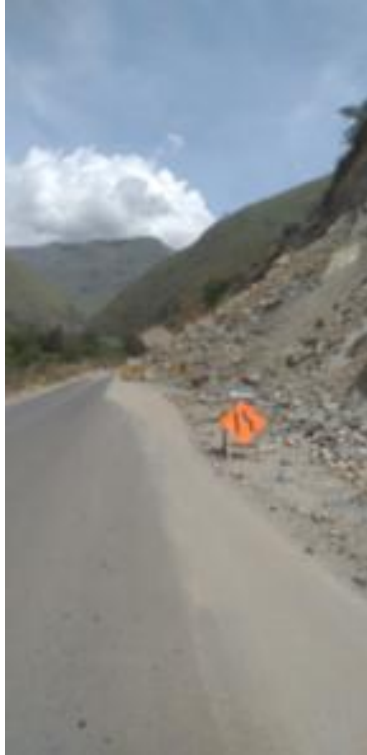
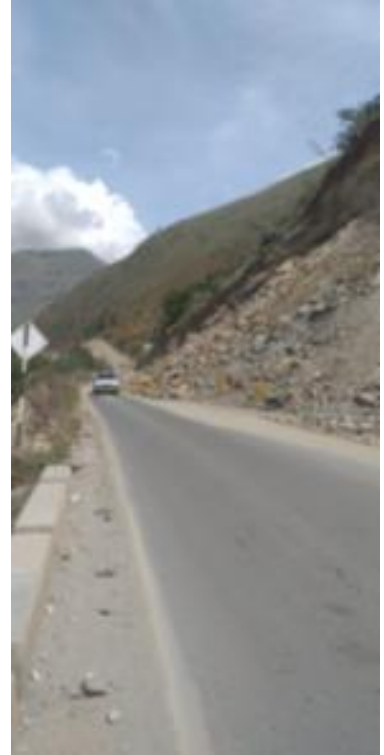
PROGRESIVA KM. 10+200

VISITA DE SEGUIMIENTO Y MONITOREO AL TRAMO 1 ( OBRAS INICIALES) : DERRUMBE NO ATENDIDO POR EL CONTRATISTA ( EMINENTE PELIGRO) ( VISTA EN PROGRESIVA)

En la progresiva Km. 10+200 ocurrió un derrumbe que invade casi toda la vía asfaltada ( VISTA EN PROGRESIVA ) , este derrumbe requiere la urgente atención, puesto que representa un inminente peligro de colisión de vehículos de forma frontal, aunque existe señalizaciones en ambos lados , se requiere SEÑALIZACION INFORMATIVA Y preventiva VERTICAL a diferentes distancias, para que los vehículos vayan disminuyendo las velocidades en el pavimento asfaltado.

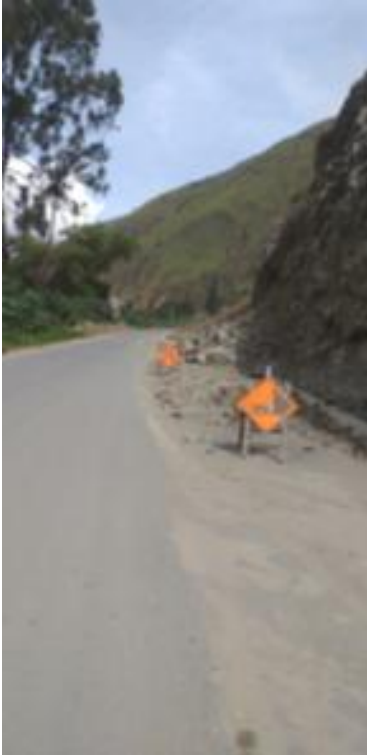
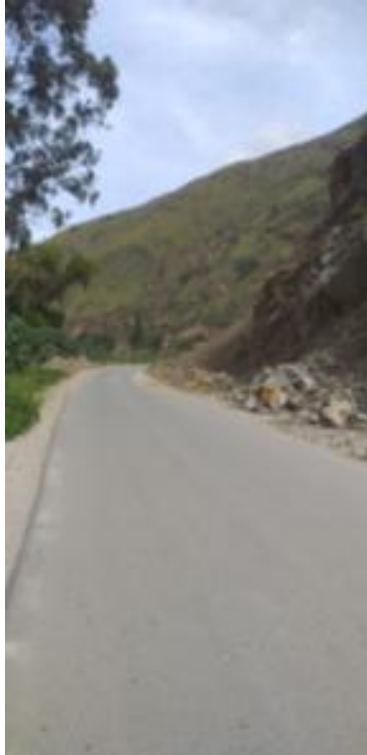
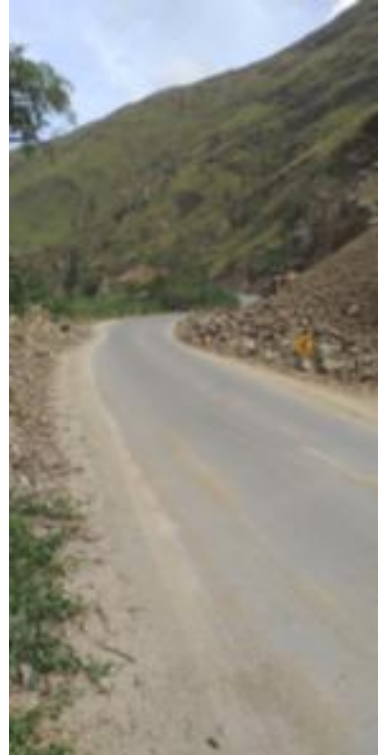
PROGRESIVAS KM. 8+140 AL KM. 8+200

VISITA DE SEGUIMIENTO Y MONITOREO AL TRAMO 1 ( OBRAS INICIALES) : DERRUMBES NO ATENDIDO POR EL CONTRATISTA ( EMINENTE PELIGRO) ( VISTA EN PROGRESIVA)

En las progresivas Km. 8+140 al Km. 8+200 ocurrió derrumbes que invade un carril completo del lado derecho de la vía asfaltada ( VISTA EN PROGRESIVA ) , este derrumbe requiere la urgente atención, puesto que se ubica en una curva representa un inminente peligro de colisión de vehículos de forma frontal, aunque existe señalizaciones en ambos lados , se requiere SEÑALIZACION INFORMATIVA Y preventiva VERTICAL a diferentes distancias, para que los vehículos vayan disminuyendo las velocidades en el pavimento asfaltado. Es completamente necesario la remoción de estos derrumbes puesto que no hay visibilidad en la curva.
