BITACORA ELECTRÓNICA DE OBRA

Confirma Bitacora: Si	Nro Informe: 65	Fecha Informe: 19 - 04 - 2023	Nombre De La Obra: Corredor Vial: Huánuco - La Unión-Huallanca, Dv. Antamina/Emp. PE-3N (Tingo Chico) - Nuevas Flores - Llata - Antamina, Tramo III	Personal Encargado: MANUEL GODOFREDO TREJO HUERTA
---------------------------------	---------------------------	---	---	---

Panel Fotográfico de la Bitacora de Obras

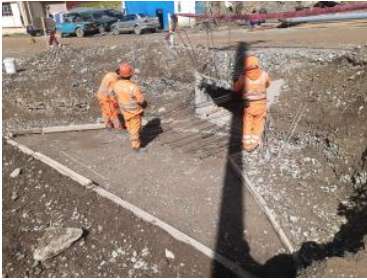
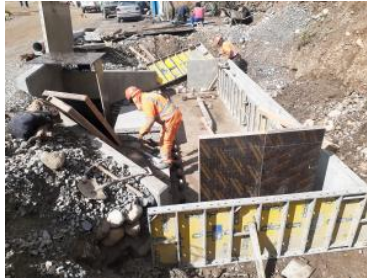
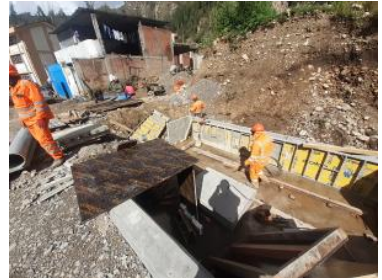
-SE REALIZÓ EL CONTROL DE ENCOFRADO DE SOLADO DE SALIDA LADO DERECHO, ASI COMO SE REALIZO EL CONTROL DE ENCOFRADO DE CAJA RECEPTORA LADO IZQUIERDO DE ALCANTARILLA MC 1X1, KM 132+264.7

ALCANTARILLA MC 1X1
PROGRESIVA: KM 132+264.7 LADO DERECHO Y LADO IZQUIERDO
ENCOFRADO DE SOLADO DE SALIDA LADO DERECHO DE ALCANTARILLA MC
ENCOFRADO DE CAJA RECEPTORA LADO IZQUIERDO DE ALCANTARILLA MC

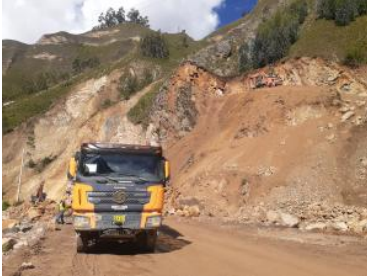
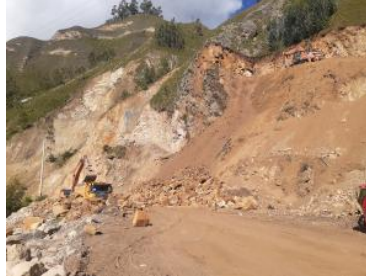
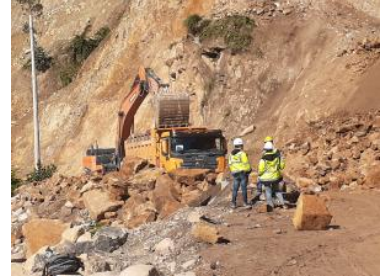
-SE REALIZO EL CONTROL DE CORTE Y ELIMINACION DE MATERIAL TIERRA SUELTA DE TALUD LADO IZQUIERDO, ALTURA 15 M APROXIMADAMENTE, KM 132+960

MOVIMIENTO DE TIERRA
PROGRESIVA: KM 132+960 LADO IZQUIERDO
CORTE Y ELIMINACION DE MATERIAL TIERRA SUELTA DE TALUD LADO IZQUIERDO, ALTURA 15 M
APROXIMADAMENTE

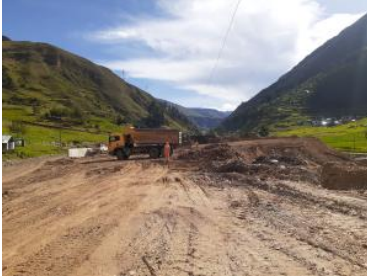
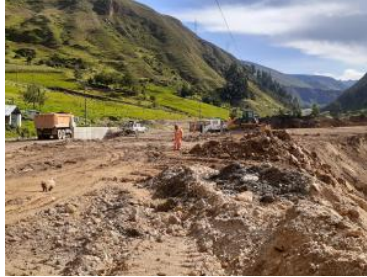
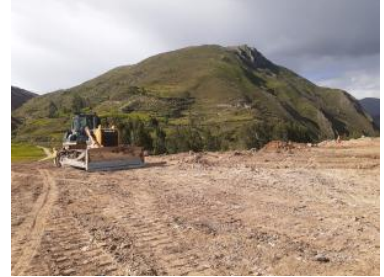
-SE REALIZO EL CONTROL DE ACOPIO, CONFORMACION Y ACOMODO DEL MATERIAL EXCEDENTE DE CORTES DE TALUD EN DME, KM 134+600 L/D

DME
PROGRESIVA: KM 134+600 LADO DERECHO
ACOPIO, CONFORMACION Y ACOMODO DEL MATERIAL EXCEDENTE DE CORTES DE TALUD EN
DME

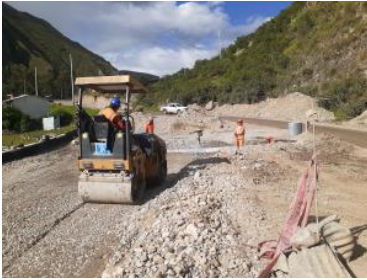
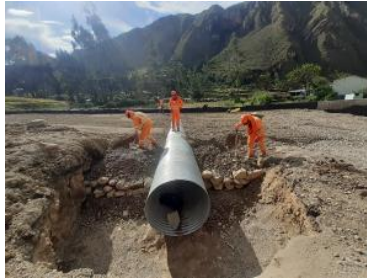
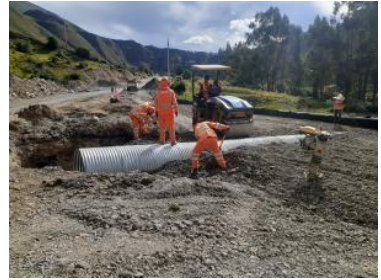
-SE REALIZÓ EL CONTROL DE RELLENO Y COMPACTACION ESTRUCTURAL CON MATERIAL SELECCIONADO AMBOS LATERALES, ASI COMO CONTROL DE ENSAYO DE DENSIDAD DE CAMPO-CONO DE ARENA EN ALCANTARILLA TMC Ø 48", KM 137+085.30 L/D.

ALCANTARILLA TMC Ø 48"

PROGRESIVA: KM 137+085.30 LADO DERECHO

RELLENO Y COMPACTACION ESTRUCTURAL CON MATERIAL SELECCIONADO AMBOS LATERALES DE ALCANTARILLA TMC

ENSAYO DE DENSIDAD DE CAMPO-CONO DE ARENA EN ALCANTARILLA TMC

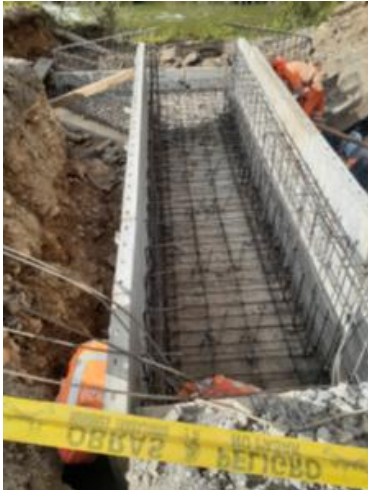
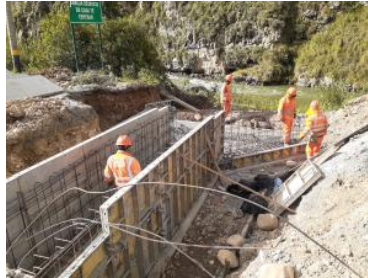
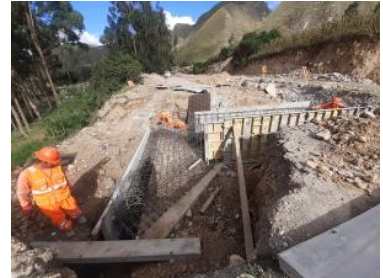
-SE REALIZO EL CONTROL DE ENCOFRADO DE PAREDES DE MARCO, ASI COMO EL CONTROL DE ENCOFRADO DE LOSA DE CABEZAL DE SALIDA DE ALCANTARILLA MC 1X1, KM 138+526 L/D.

ALCANTARILLA MC 1X1
PROGRESIVA: KM 138+526 LADO DERECHO
ENCOFRADO DE PAREDES DE MARCO DE ALCANTARILLA
ENCOFRADO DE LOSA DE CABEZAL DE SALIDA DE ALCANTARILLA MC

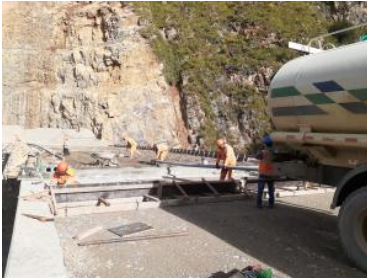
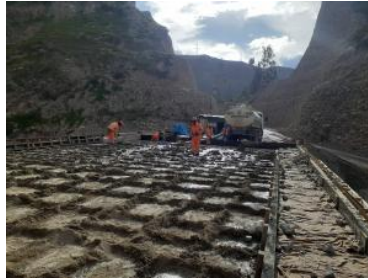
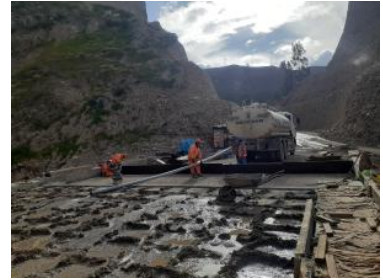
-SE REALIZÓ EL CONTROL DEL CURADO DE CONCRETO DE LOSA – VEREDA DE PUENTE, ASI COMO ENCOFRADO DE LOSA DE APROXIMACION DE ESTRIBO LADO IZQUIERDO DE PUENTE CHARAN, KM 140+685.27

PUENTE CHARAN
PROGRESIVA: KM 140+685.27
CURADO DE CONCRETO DE LOSA – VEREDA DE PUENTE
ENCOFRADO DE LOSA DE APROXIMACION DE ESTRIBO LADO IZQUIERDO DE PUENTE CHARAN

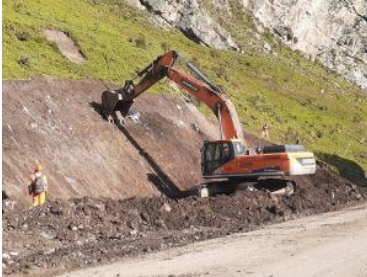
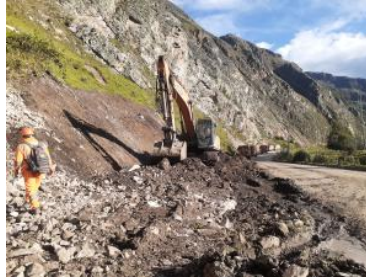
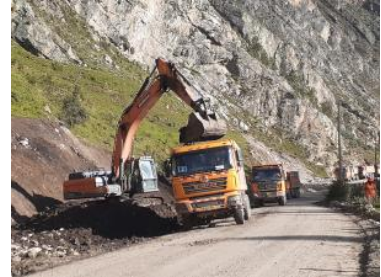
-SE REALIZO EL CONTROL DE CORTE Y ELIMINACION DE MATERIAL TIERRA SUELTA DE TALUD LADO IZQUIERDO, KM 148+580.

MOVIMIENTO DE TIERRA
KM 148+580.
CORTE Y ELIMINACION DE MATERIAL TIERRA SUELTA DE TALUD LADO IZQUIERDO

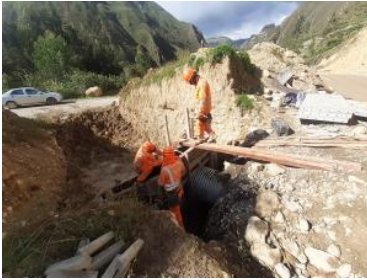
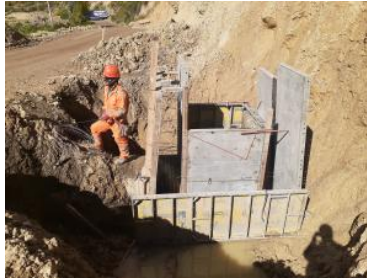
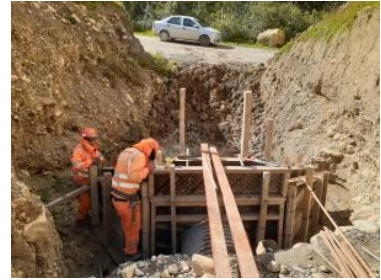
-SE REALIZÓ EL CONTROL DE ENCOFRADO DE CAJA RECEPTORA DE LADO IZQUIERDO, ASI COMO EL CONTROL DE ENCOFRADO DE CABEZAL - ALEROS DE SALIDA LADO DERECHO DE ALCANTARILLA TMC Ø 36", KM 134+329.

ALCANTARILLA TMC Ø 36"
PROGRESIVA: KM 134+329 LADO IZQUIERDO Y LADO DERECHO
ENCOFRADO DE CAJA RECEPTORA DE LADO IZQUIERDO DE ALCANTARILLA TMC
ENCOFRADO DE CABEZAL - ALEROS DE SALIDA LADO DERECHO DE ALCANTARILLA TMC
