BITACORA ELECTRÓNICA DE OBRA

Confirma Bitacora: Si	Nro Informe: 0066	Fecha Informe: 18 - 04 - 2023	Nombre De La Obra: Corredor Vial: Huánuco - La Unión-Huallanca, Dv. Antamina/Emp. PE-3N (Tingo Chico) - Nuevas Flores - Llata - Antamina, Tramo I	Personal Encargado: BORIS WALTER AYLLÓN CARCELÉN
---------------------------------	-----------------------------	---	---	--

NUMERO DE INFORME No. 0066-2023
 CONTRATO DE OBRA: No. 127-2018-MTC/ 20
 EMPRESA CONTRATISTA: CHINA RAILWAY 20 BUREAU GROUP CORPORATION
 OBRA: "CONSERVACIÓN POR NIVELES DE SERVICIO Y OPERACIÓN DEL CORREDOR VIAL; HUANUCO- LA UNION- HUALLANCA –DV. ANTAMINA – EMP.PE 3N" (TINGO CHICO) - NUEVAS FLORES - LLATA- ANTAMINA - TRAMO 1 LONGITUD: 52.92 KMS.
 MONTO DEL CONTRATO : S/ 1,241,495,685.46 INCLUYE IGV
 MONTO DEL CONTRATO TRAMO 1 (OI-1) ; S/ 323,942,616.32 Nuevo Monto del Presupuesto OI-1 S/ 395 427 697,64 Inc. I.G.V con precios a junio 2018
 SUPERVISOR: CONSORCIO SUPERVISOR LOUIS BERGER - HOB
 CONTRATO DE CONSULTORIA DE OBRA N° 144 -2018-MTC/20.2
 MONTO DEL CONTRATO DE CONSULTORIA: S/. 123,625,905,13 INCLUYE IGV
 MONTO ASIGNADO AL PRIMER TRAMO (PRIMER EQUIPO) : S/ 27,450,314.74 INCLUYE IGV
 LA OBRA ACTUALMENTE SE ENCUENTR

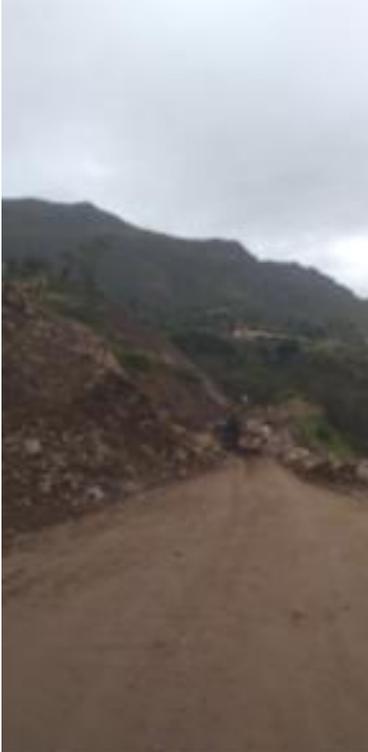
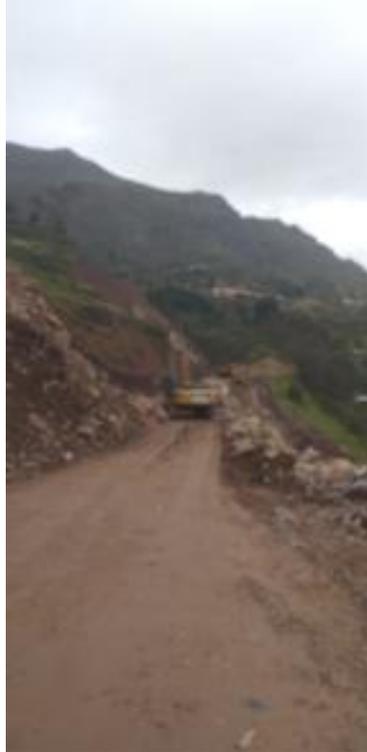
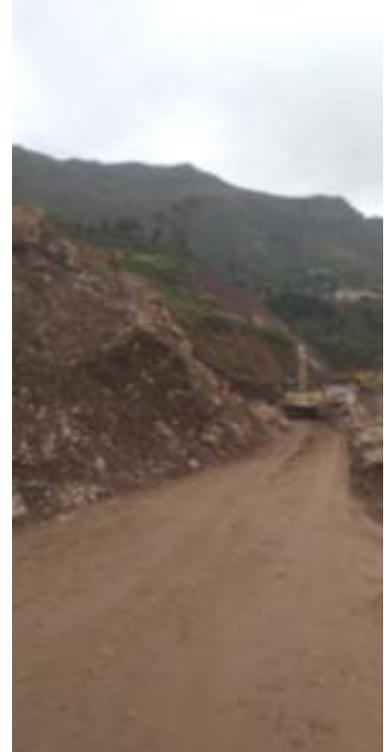
PROGRESIVA KM. 43+900

VISITA DE SEGUIMIENTO Y MONITOREO AL TRAMO 1 (OI-T1): VISITA CON ADMINISTRADOR DE CONTRATO DE PROVIAS NACIONAL AL SITIO DONDE OCURRIÓ DERRUMBE

En la progresiva Km. 43+900 se realiza visita de seguimiento y monitoreo al sitio donde ocurrió derrumbe, acompañado del Ing, Miguel Huapaya , administrador de contrato de PROVIAS NACIONAL donde actualmente se realiza el retiro de las rocas y desquinche de material suelto producto de voladura ,Se utiliza una excavadora de oruga, un compresor y dos volquetes , trabajan, 1 capataz, 4 obreros, 1 operador , 2 chóferes y 2 vigias

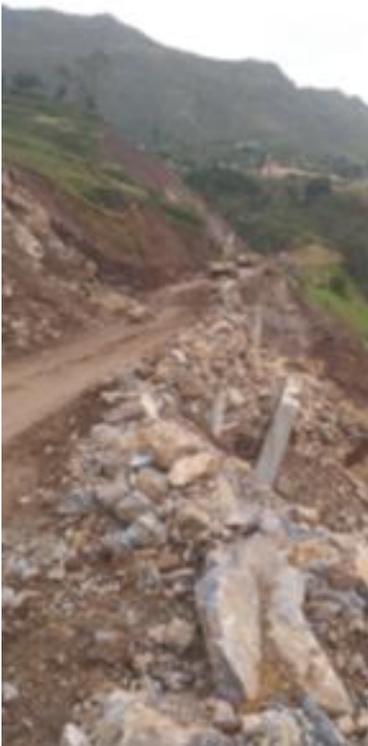
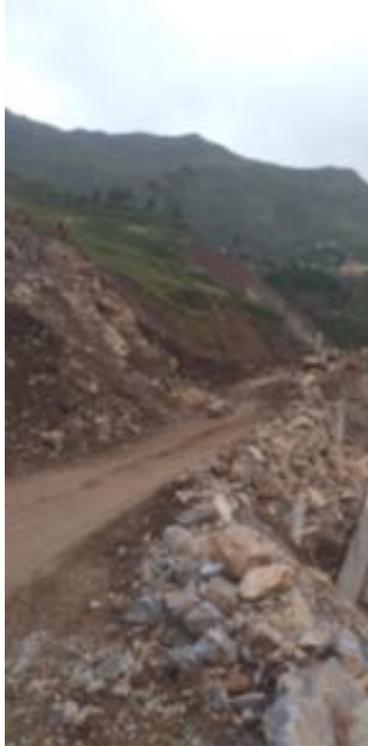
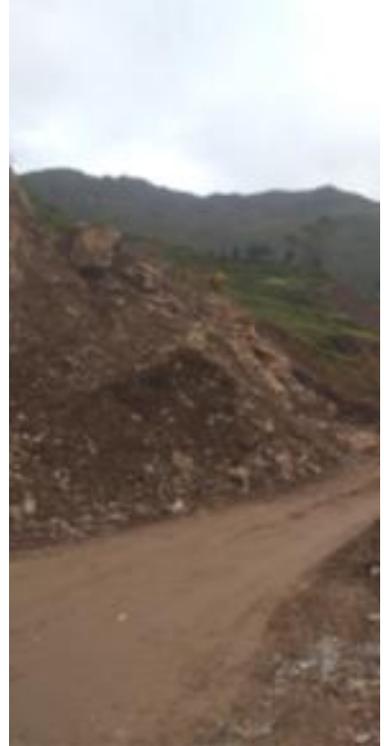
PROGRESIVA KM. 43+900 VISITA DE SEGUIMIENTO Y MONITOREO AL TRAMO 1 (OI-T1): VISITA CON ADMINISTRADOR DE CONTRATO DE PROVIAS NACIONAL AL SITIO DONDE OCURRIO DERRUMBE (HAY PASE RESTRINGIDO)

En la progresiva Km. 43+900 se realiza visita de seguimiento y monitoreo al sitio donde ocurrió derrumbe, acompañado del Ing, Miguel Huapaya , administrador de contrato de PROVIAS NACIONAL donde actualmente se realiza el retiro de las rocas y desquinche de material suelto producto de voladura ,Se utiliza una excavadora de oruga, un compresor y dos volquetes , trabajan, 1 capataz, 4 obreros, 1 operador , 2 chóferes y 2 vigias Actualmente en el sitio hay pase restringido de 6 am hasta las 6 pm,

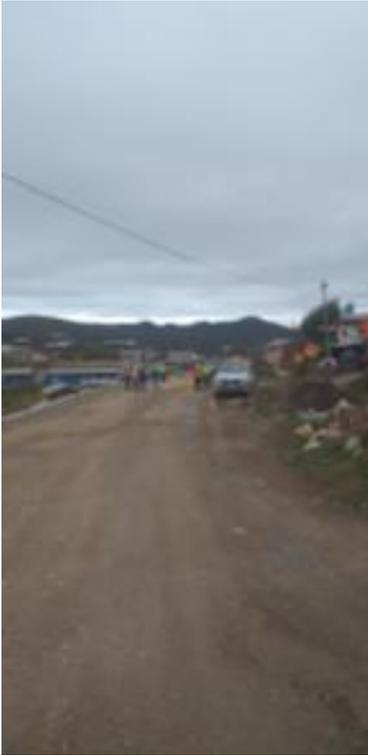
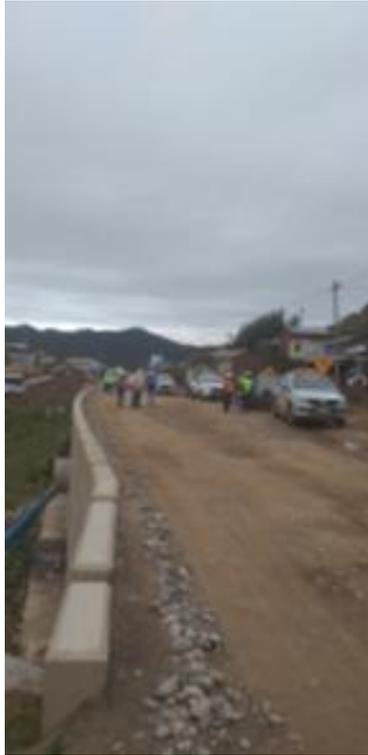
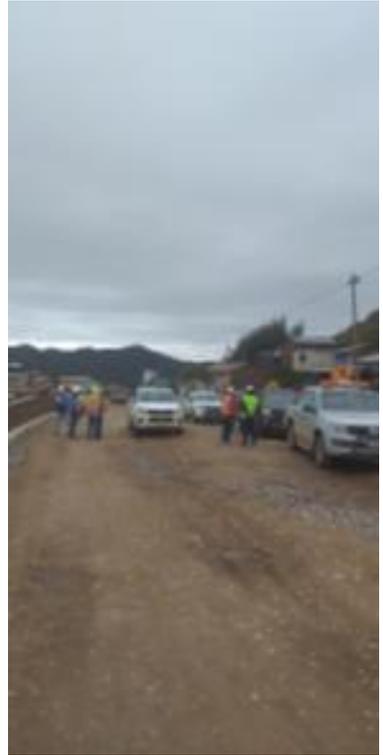
PROGRESIVA KM. 52+920

VISITA DE SEGUIMIENTO Y MONITOREO EN EL TRAMO 1 (OI-T1) : REUNION DE TRABAJO EN CAMPO CON REPRESENTANTES DE LA CONTRALORIA GENERAL DE LA REPUBLICA

En la Progresiva Km. 52+920, en el final del tramo 1 (Poblado de Punta Unión) se realiza una reunión de trabajo en campo con los representantes de la Contraloría General de la República , Los Ings. Wilder Villegas Pérez y Jonathan Hurtado Macedo y asisten por PROVIAS NACIONAL el Ing. Miguel Huapaya , Administrador del contrato e Ing. Boris Ayllón, monitor de Campo, autorizados previamente por la Dirección de Obras, para realizar el acompañamiento a la AUDITORIA A REALIZAR durante los días 17 al 21 de Abril del 2023, Nos acompañan también representantes de la Supervisión (gerente vial y especialistas) y Contratista (ingeniero residente y especialistas) para realizar el recorrido a la via, Hoy se realiza el recorrido de forma regresiva hacia el Km. 40.

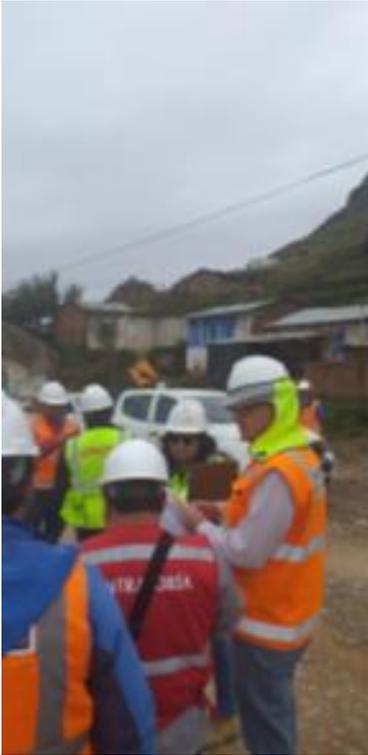
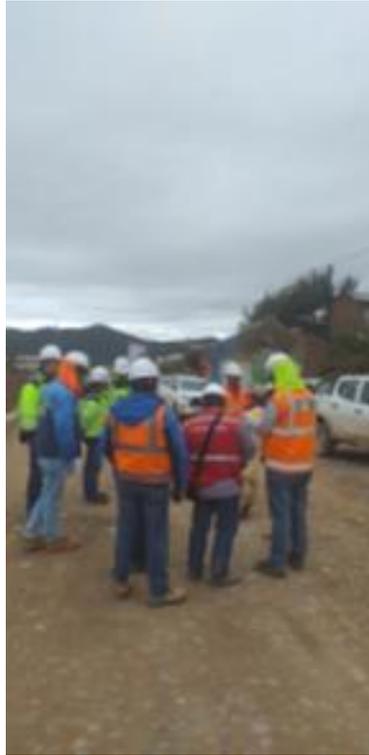
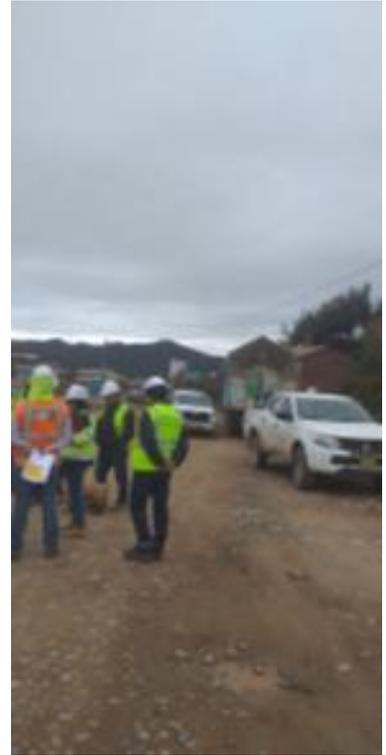
PROGRESIVA KM. 52+500

VISITA DE SEGUIMIENTO Y MONITOREO AL TRAMO 1 (OI-T1) : VISITA DE AUDITORIA DESDE KM. 52+920 AL KM. 40+000 CON REPRESENTANTES DE LA CONTRALORIA (PUNTO UNION) EN EL LADO IZQUIERDO DE LA VIA HAY INTERFERENCIAS

En la progresiva Km. 52+500 se realiza visita al tramo 1, donde se verifica que en el lado izquierdo de la vía existen viviendas, donde sus ocupantes se niegan a abandonar, ocasionando que no se puede intervenir por la presencia de estas interferencias que se ubican dentro del derecho de vía., Se realiza la visita con los ingenieros de la Contraloría General de La República, El Administrador del Contrato de PROVIAS NACIONAL, Especialistas de Liberación de Predios, Especialista de trazo y topografía y Especialista Ambiental por la Supervisión y el Ing. Residente, especialista social y ambiental de la Contratista.

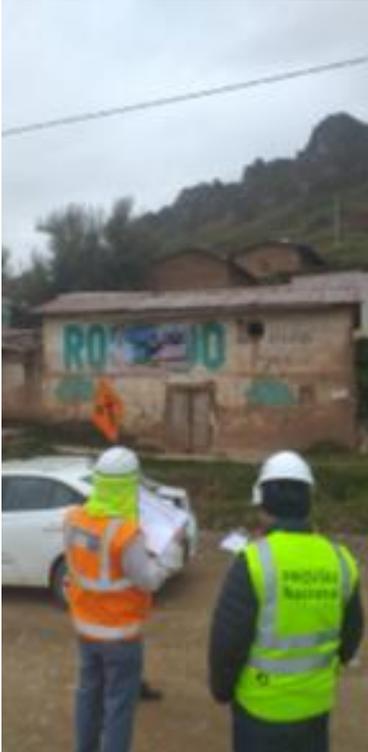
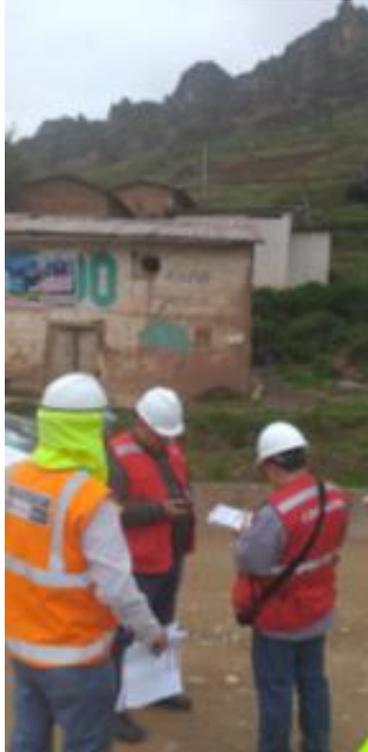
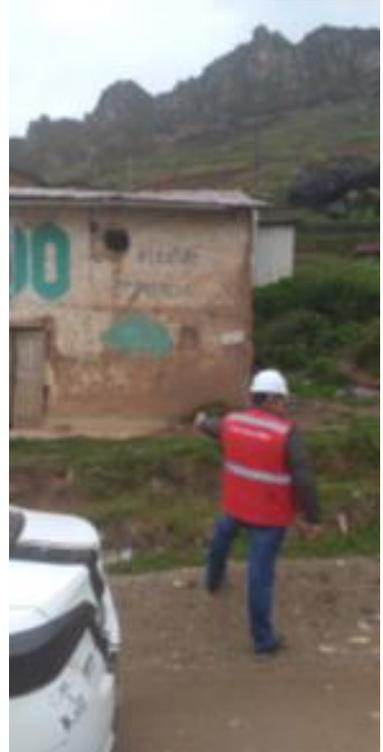
PROGRESIVA KM. 52+800

VISITA DE SEGUIMIENTO Y MONITOREO AL TRAMO 1 (OI-T1) : VISITA DE AUDITORIA DESDE KM. 52+920 AL KM. 40+000 CON REPRESENTANTES DE LA CONTRALORIA (PUNTO UNION) EN EL LADO DERECHO DE LA VIA HAY INTERFERENCIAS

En la progresiva Km. 52+800 se realiza visita al tramo 1, donde se verifica que en el lado izquierdo de la vía existen viviendas, donde sus ocupantes se niegan a abandonar, ocasionando que no se puede intervenir por la presencia de estas interferencias que se ubican dentro del derecho de vía., Se realiza la visita con los ingenieros de la Contraloría General de La República, El Administrador del Contrato de PROVIAS NACIONAL, Especialistas de Liberación de Predios, Especialista de trazo y topografía y Especialista Ambiental por la Supervisión y el Ing. Residente, especialista social y ambiental de la Contratista.

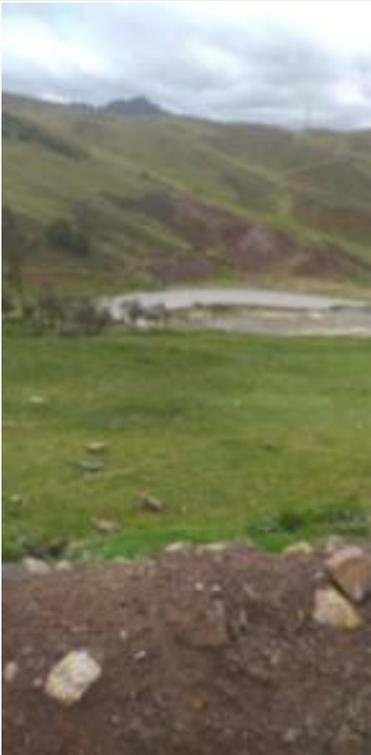
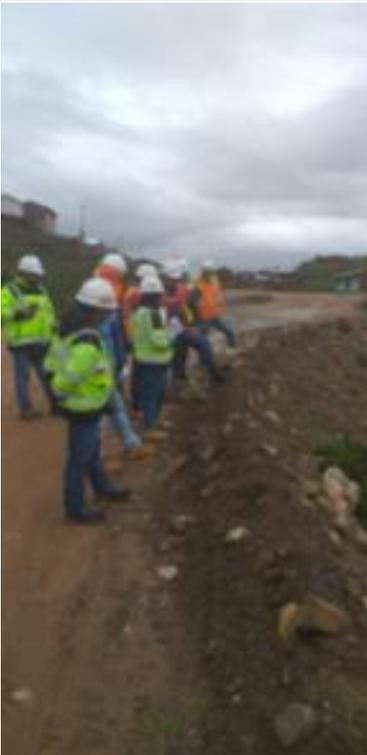
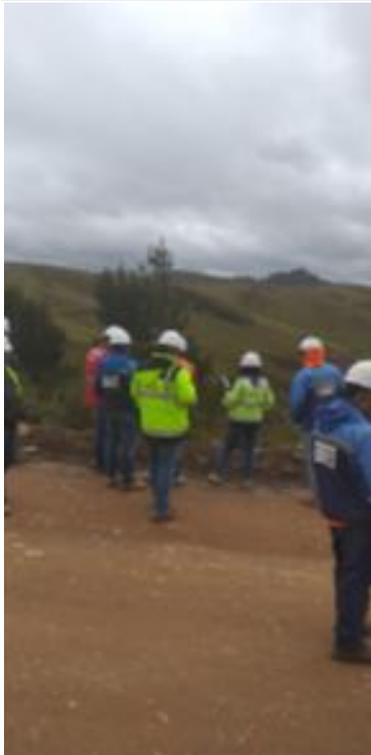
PROGRESIVA KM. 52+450
VISITA DE SEGUIMIENTO Y MONITOREO AL TRAMO 1 (OI-T1) : VISITA DE AUDITORIA DESDE KM. 52+920 AL KM. 40+000 CON REPRESENTANTES DE LA CONTRALORIA (DME DESESTIMADO)

En la progresiva Km. 52+450 se realiza visita al sitio donde se ubica un DEPOSITO DE MATERIAL EXCEDENTE, que luego fue desestimado , luego de que detectara desplazamiento del terreno que se utilice el mismo, Se realiza la visita con los ingenieros de la Contraloría General de La República, El Administrador del Contrato de PROVIAS NACIONAL, Especialistas de Liberación de Predios, Especialista de trazo y topografía y Especialista Ambiental por la Supervisión y el Ing. Residente, jefe de proyectos, especialista social, Ambiental y representantes Chinos de la Contratista.

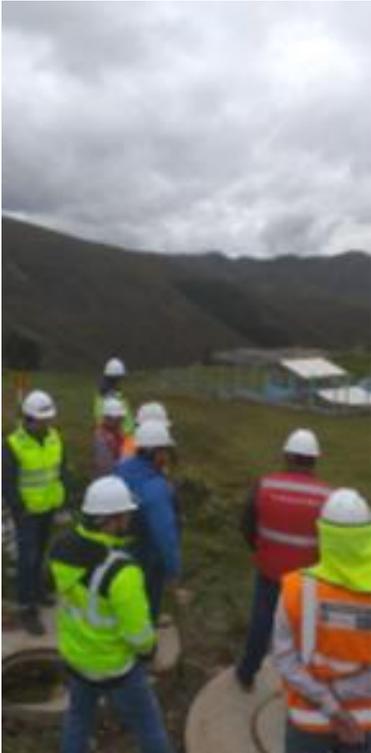
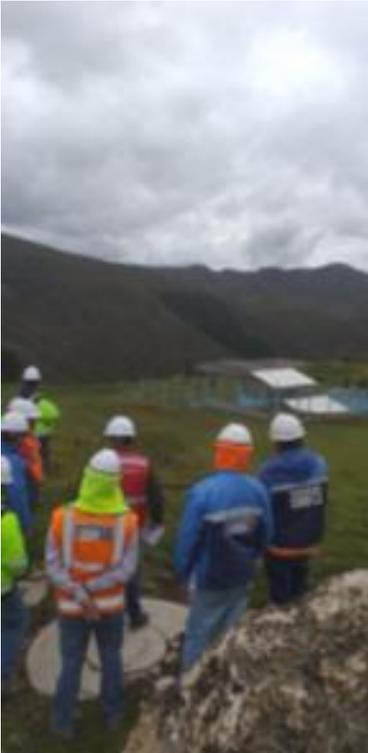
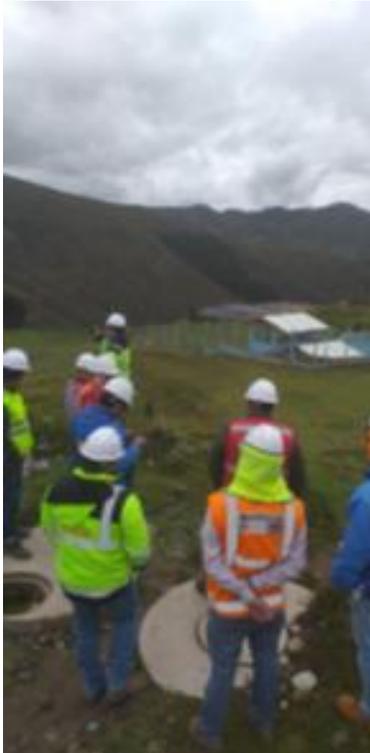
PROGRESIVA KM. 52+140
VISITA DE SEGUIMIENTO Y MONITOREO AL TRAMO 1 (OI-T1) : VISITA DE AUDITORIA DESDE KM. 52+920 AL KM. 40+000 CON REPRESENTANTES DE LA CONTRALORIA (DME DESESTIMADO)

En la progresiva Km. 52+140 se realiza visita al sitio donde se ubica un DEPOSITO DE MATERIAL EXCEDENTE, que luego fue desestimado , por razones sociales, impidiendo que se utilice el mismo, Se realiza la visita con los ingenieros de la Contraloría General de La República, El Administrador del Contrato de PROVIAS NACIONAL, Especialistas de Liberación de Predios, Especialista de trazo y topografía y Especialista Ambiental por la Supervisión y el Ing. Residente, jefe de proyectos, especialista social, Ambiental y representantes Chinos de la Contratista.

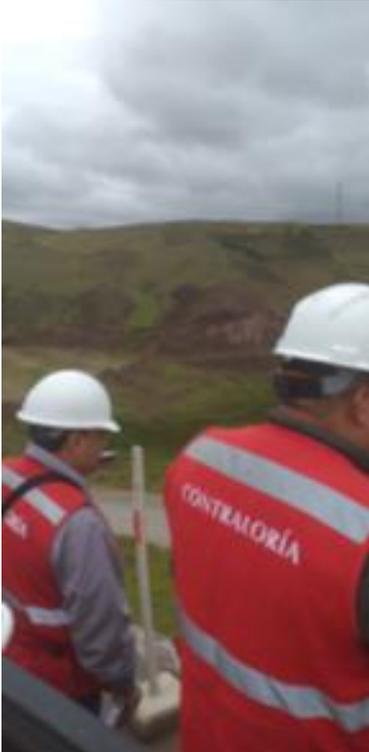
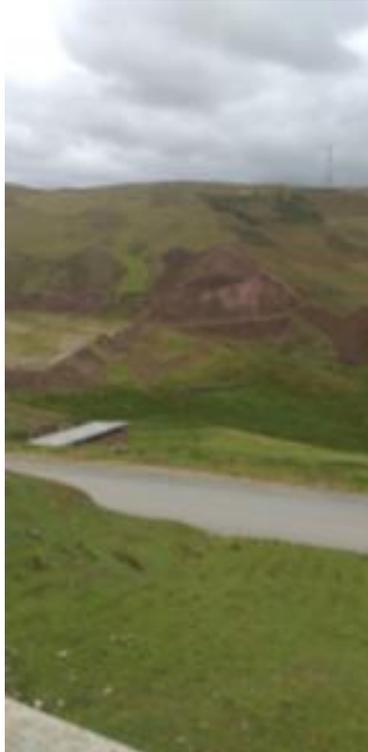
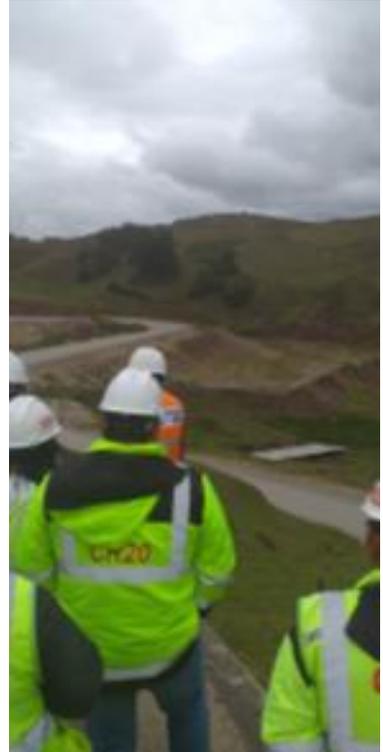
PROGRESIVA KM. 51+680

VISITA DE SEGUIMIENTO Y MONITOREO AL TRAMO 1 (OI-T1) : VISITA DE AUDITORIA DESDE KM. 52+920 AL KM. 40+000 CON REPRESENTANTES DE LA CONTRALORIA (DME DESESTIMADO)

En la progresiva Km. 51+680 se realiza visita al sitio donde se ubica un DEPOSITO DE MATERIAL EXCEDENTE, que luego fue desestimado , por razones sociales y arqueológicas puestos que existen en el sitio caminos incaicos que no pueden tocarse, impidiendo que se utilice el DME, Se realiza la visita con los ingenieros de la Contraloría General de La República, El Administrador del Contrato de PROVIAS NACIONAL, Especialistas de Liberación de Predios, Especialista de trazo y topografía y Especialista Ambiental por la Supervisión y el Ing. Residente, jefe de proyectos, especialista social, Ambiental y representantes Chinos de la Contratista.

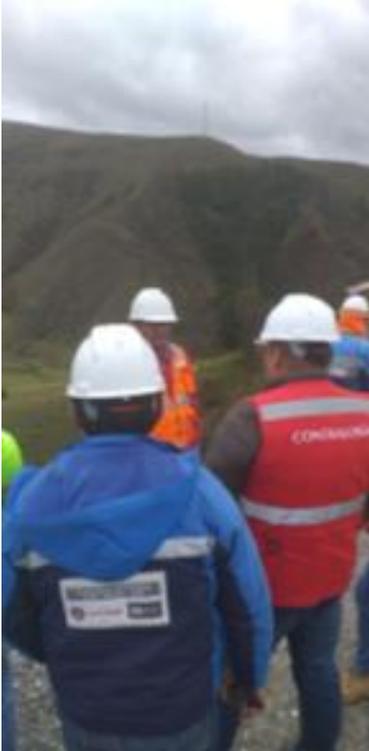
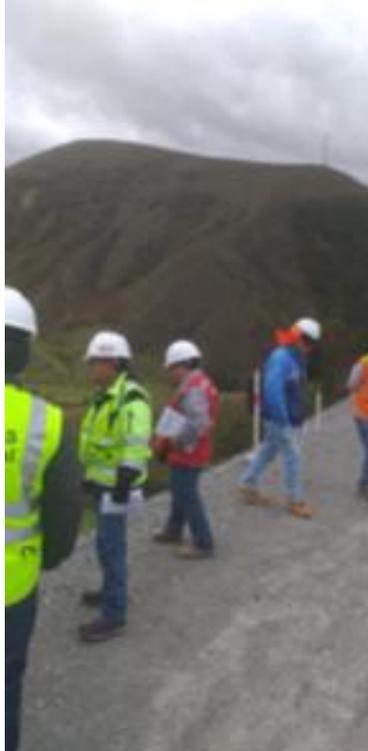
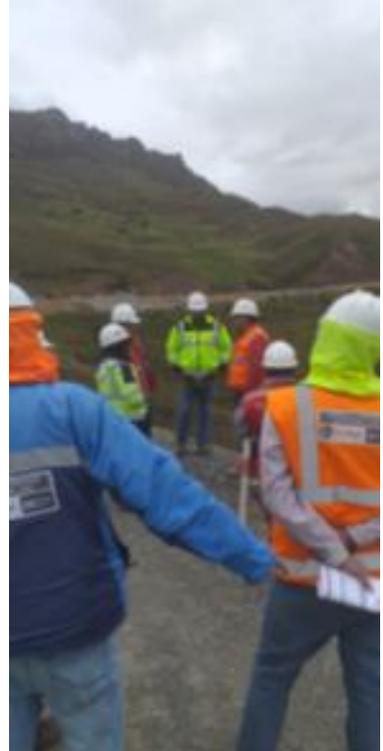
PROGRESIVA KM. 51+472

VISITA DE SEGUIMIENTO Y MONITOREO AL TRAMO 1 (OI-T1) : VISITA DE AUDITORIA DESDE KM. 52+920 AL KM. 40+000 CON REPRESENTANTES DE LA CONTRALORIA (DME DESESTIMADO)

En la progresiva Km. 51+472 se realiza visita al sitio donde se ha construido un muro de suelo reforzado y donde ubica un DEPOSITO DE MATERIAL EXCEDENTE, que luego fue desestimado , por desplazamientos del terreno, impidiendo que se utilice el DME. Se realiza la visita con los ingenieros de la Contraloría General de La República, El Administrador del Contrato de PROVIAS NACIONAL, Especialistas de Liberación de Predios, Especialista de trazo y topografía y Especialista Ambiental por la Supervisión y el Ing. Residente, jefe de proyectos, especialista social, Ambiental y representantes Chinos de la Contratista.

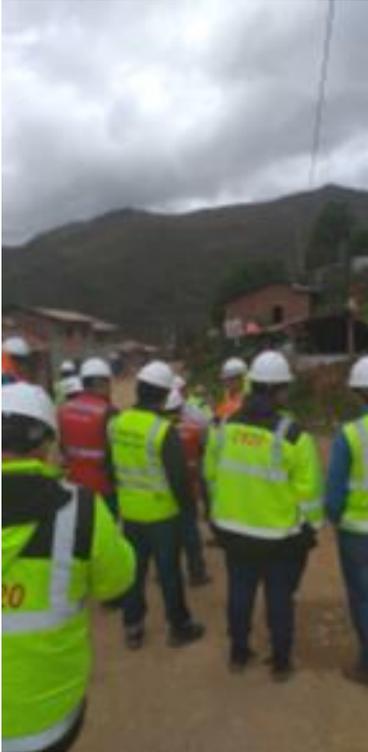
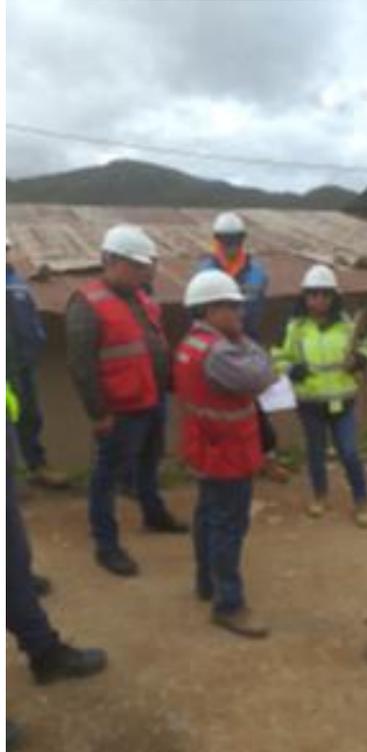
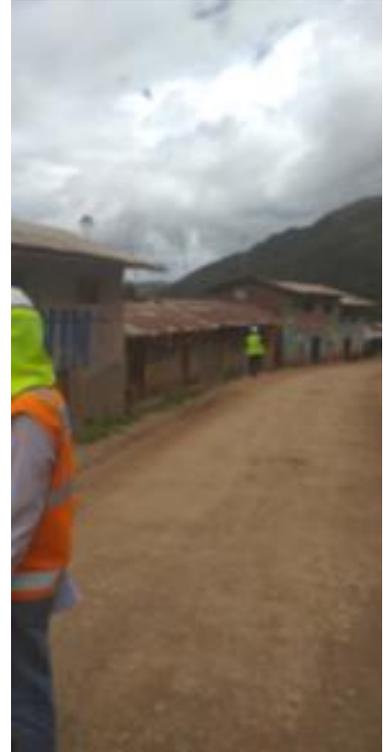
PROGRESIVA KM. 48+350 VISITA DE SEGUIMIENTO Y MONITOREO AL TRAMO 1 (OI-T1) : VISITA DE AUDITORIA DESDE KM. 52+920 AL KM. 40+000 CON REPRESENTANTES DE LA CONTRALORIA (SECTOR JACA CHICO) EN LA VIA HAY INTERFERENCIAS

En la progresiva Km. 48+350 se realiza visita al tramo 1, donde se verifica que en el SECTOR JACA CHICO existen viviendas, donde sus ocupantes se niegan a abandonar, solo se le ha cancelado al 15 % de los ocupantes de las viviendas, ocasionando que no se pueda intervenir por la presencia de estas interferencias que se ubican dentro del derecho de via., Se realiza la visita con los ingenieros de la Contraloría General de La República, El Administrador del Contrato de PROVIAS NACIONAL, Especialistas de Liberación de Predios, Especialista de trazo y topografía y Especialista Ambiental por la Supervisión y el Ing. Residente, especialista social y ambiental de la Contratista.

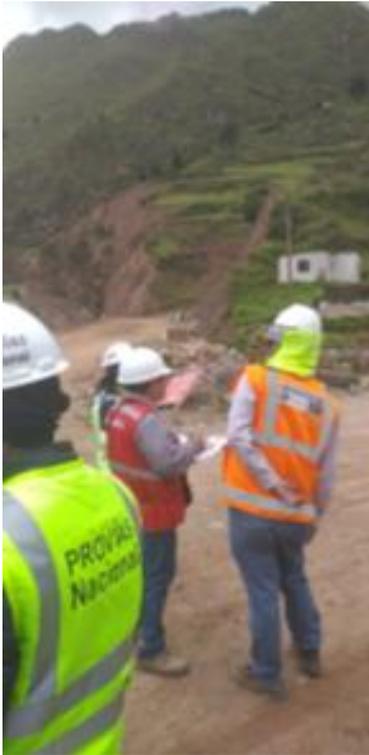
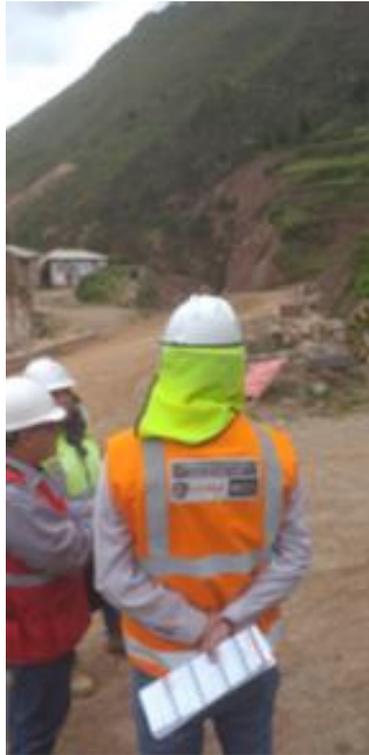
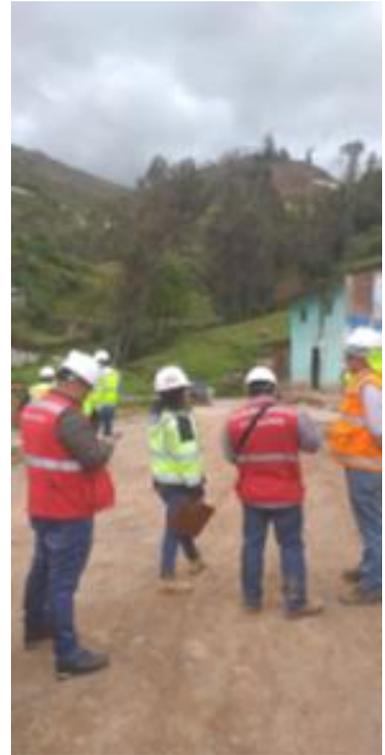
PROGRESIVA KM. 44+277

VISITA DE SEGUIMIENTO Y MONITOREO AL TRAMO 1 (OI-T1) : VISITA DE AUDITORIA DESDE KM. 52+920 AL KM. 40+000 CON REPRESENTANTES DE LA CONTRALORIA EN LA VIA HAY INTERFERENCIAS EN LADO IZQUIERDO DE LA VIA

En la progresiva Km. 44+277 se realiza visita al tramo 1, donde se verifica que en el lado izquierdo de la vía, existen 2 viviendas, donde su dueño se niega a abandonar, exigiendo el pago de su viviendas e impidiendo la continuación de construcción de alcantarilla , hasta que le paguen sus viviendas. Es importante señalar que el dueño realizo la construcción de su segunda vivienda luego de saber que la vía pasaría por ese sector, ahora impide la ejecución de trabajos en este sector, ocasionando que no se pueda intervenir por este problema social., Se realiza la visita con los ingenieros de la Contraloría General de La República, El Administrador del Contrato de PROVIAS NACIONAL, Especialistas de Liberación de Predios, Especialista de trazo y topografía y Especialista Ambiental por la Supervisión y el Ing. Residente, especialista social ,ambiental y representantes chinos de la Contratista.

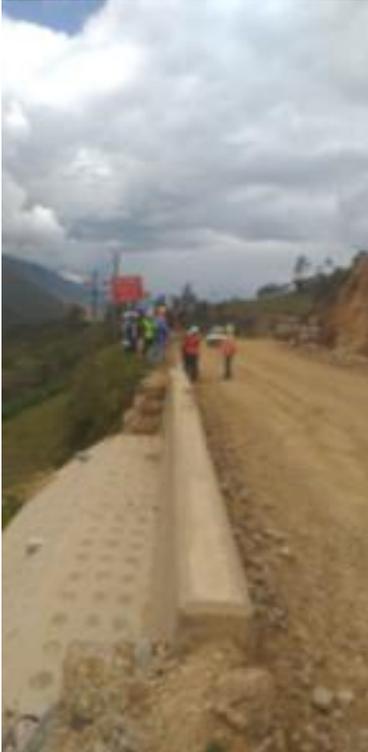
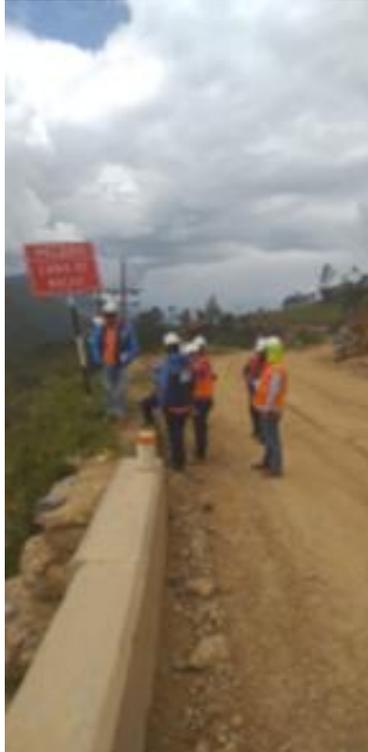
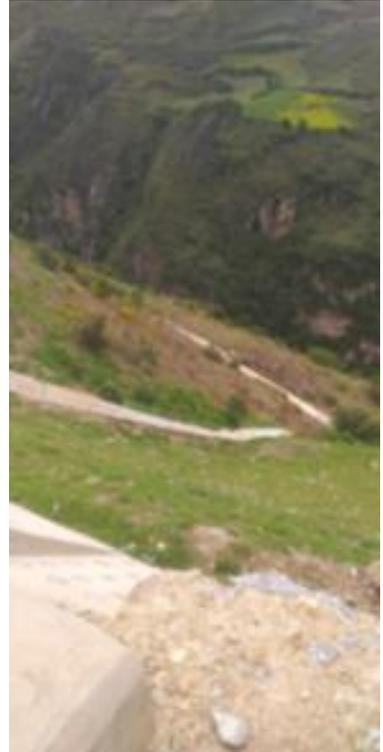
PROGRESIVA KM. 42+455 al KM. 42+467

VISITA DE SEGUIMIENTO Y MONITOREO AL TRAMO 1 (OI-T1) : VISITA DE AUDITORIA DESDE KM. 52+920 AL KM. 40+000 CON REPRESENTANTES DE LA CONTRALORIA (VERIFICACION DE MURO CICLOPEO CONSTRUIDO)

En la progresiva Km. 42+455 AL KM. 42+467 se realiza visita al sitio donde se ubica la construcción de un MURO DE CONCRETO CICLOPEO, ubicado en el margen derecho de la vía, donde los representantes de la Contraloría verifican las condiciones del mismo. Se realiza la visita con los ingenieros de la Contraloría General de La República, El Administrador del Contrato de PROVIAS NACIONAL, Especialistas de Liberación de Predios, Especialista de trazo y topografía y Especialista Ambiental por la Supervisión y el Ing. Residente, jefe de proyectos, especialista social, Ambiental y representantes Chinos de la Contratista.

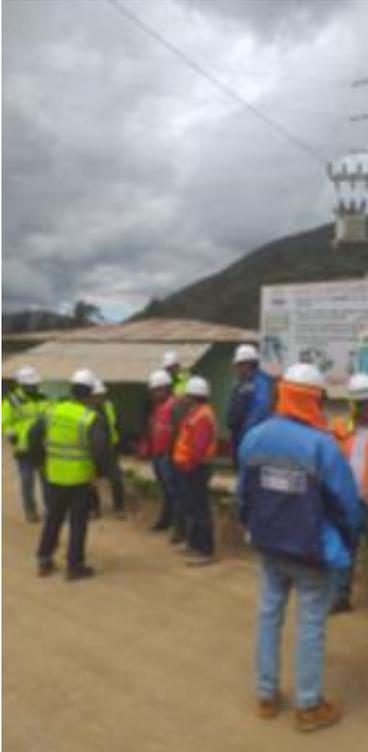
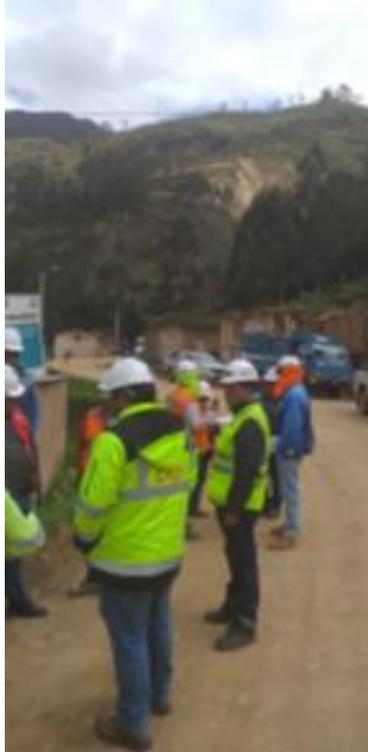
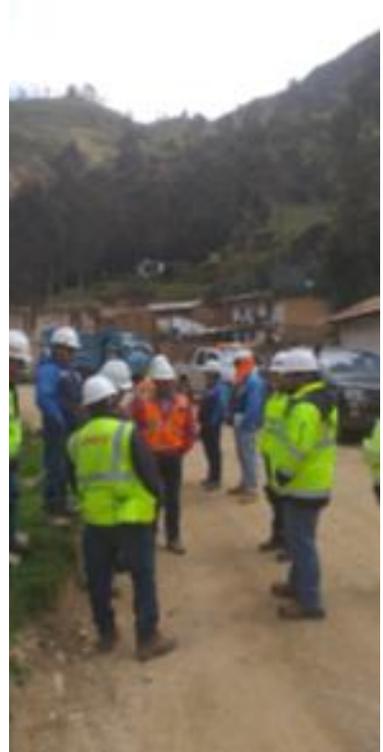
PROGRESIVA KM. 40+520

VISITA DE SEGUIMIENTO Y MONITOREO AL TRAMO 1 (OI-T1) : VISITA DE AUDITORIA DESDE KM. 52+920 AL KM. 40+000 CON REPRESENTANTES DE LA CONTRALORIA (SANTA ANITA DE PAMPAS) EN LA VIA HAY INTERFERENCIAS DE VIVIENDAS

En la progresiva Km. 40+520 se realiza visita al tramo 1, donde se verifica que en el lado izquierdo de la vía existen viviendas, donde sus ocupantes se niegan a abandonar, ocasionando que no se puede intervenir por la presencia de estas interferencias que se ubican dentro del derecho de vía., Se realiza la visita con los ingenieros de la Contraloría General de La República, El Administrador del Contrato de PROVIAS NACIONAL, Especialistas de Liberación de Predios, Especialista de trazo y topografía y Especialista Ambiental por la Supervisión y el Ing. Residente, especialista social y ambiental de la Contratista.

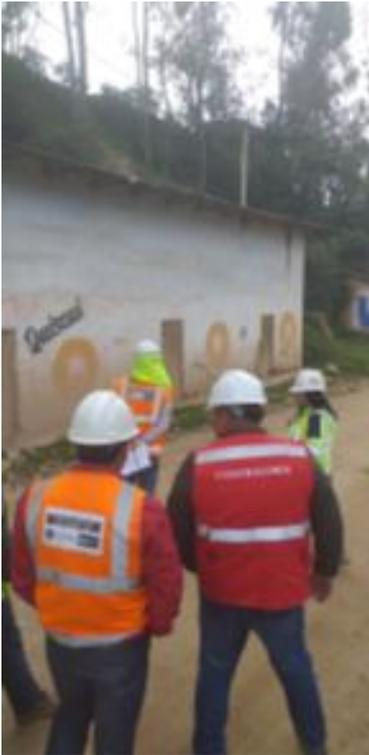
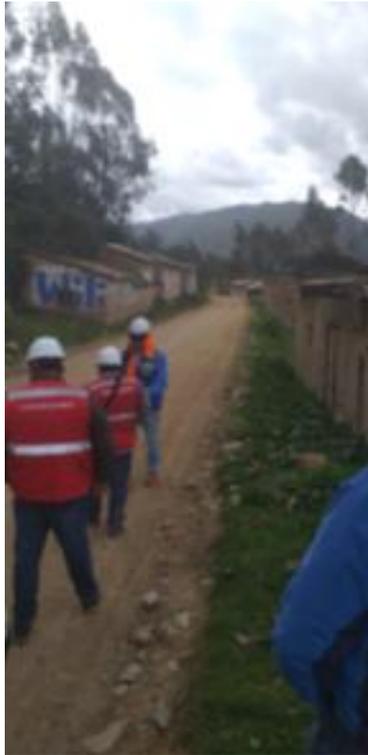
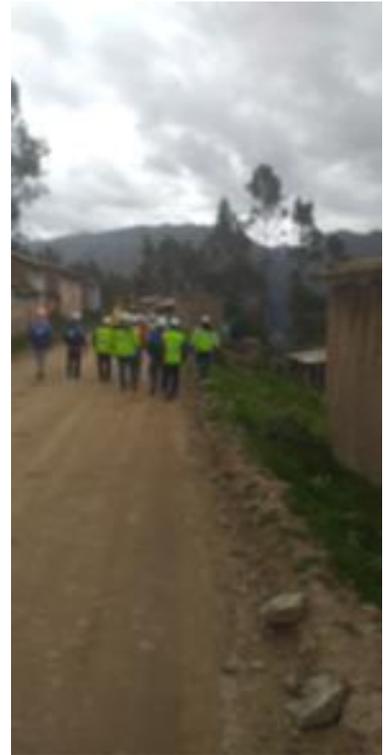
PROGRESIVA KM. 40+420

VISITA DE SEGUIMIENTO Y MONITOREO AL TRAMO 1 (OI-T1) : VISITA DE AUDITORIA DESDE KM. 52+920 AL KM. 40+000 CON REPRESENTANTES DE LA CONTRALORIA (SANTA ANITA DE PAMPAS) EN LA VIA HAY INTERFERENCIAS DE VIVIENDAS

En la progresiva Km. 40+420 se realiza visita al tramo 1, donde se verifica que en el lado izquierdo y derecho de la vía existen viviendas, donde sus ocupantes se niegan a abandonar, ocasionando que no se puede intervenir por la presencia de estas interferencias que se ubican dentro del derecho de vía., Se realiza la visita con los ingenieros de la Contraloría General de La República, El Administrador del Contrato de PROVIAS NACIONAL, Especialistas de Liberación de Predios, Especialista de trazo y topografía y Especialista Ambiental por la Supervisión y el Ing. Residente, especialista social y ambiental de la Contratista.

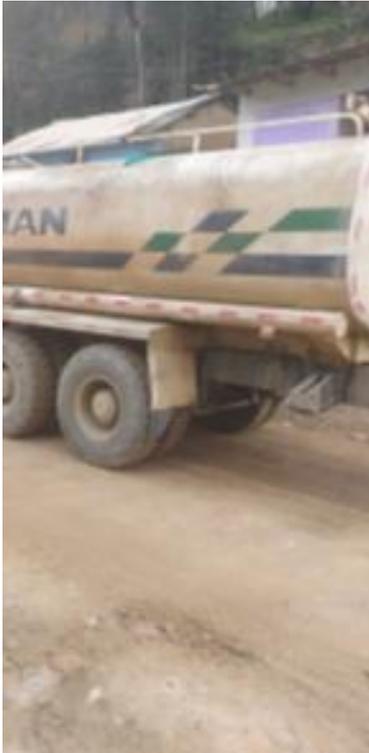
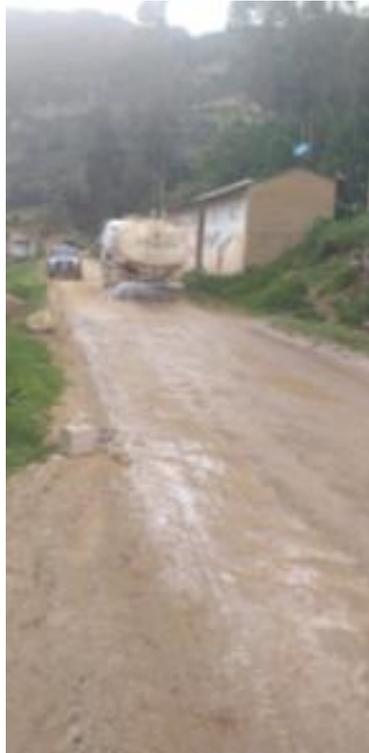
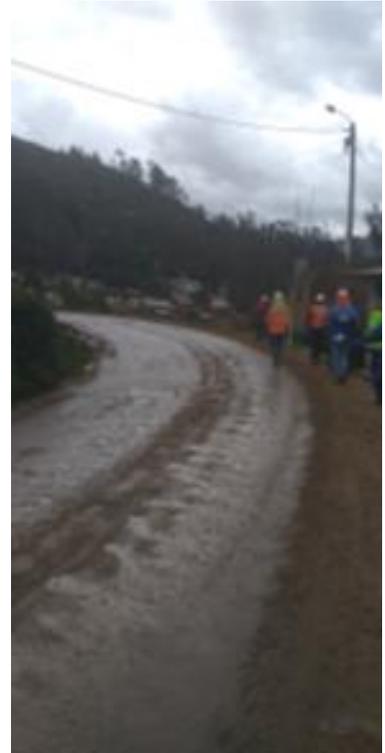
PROGRESIVA KM. 40+000

VISITA DE SEGUIMIENTO Y MONITOREO AL TRAMO 1 (OI-T1) : VISITA DE AUDITORIA DESDE KM. 52+920 AL KM. 40+000 CON REPRESENTANTES DE LA CONTRALORIA (SANTA ANITA DE PAMPAS) LABORES DE MOJADO DE VIA (ACCION ANTI POLVO)

En la progresiva Km. 40+400 se realiza visita al tramo 1, donde se verifica que la Contratista esta realizando labores de regado de la via , como acción anti polvo durante la visita con los ingenieros de la Contraloría General de La República, El Administrador del Contrato de PROVIAS NACIONAL, Especialistas de Liberación de Predios, Especialista de trazo y topografía y Especialista Ambiental por la Supervisión y el Ing. Residente, especialista social y ambiental de la Contratista.

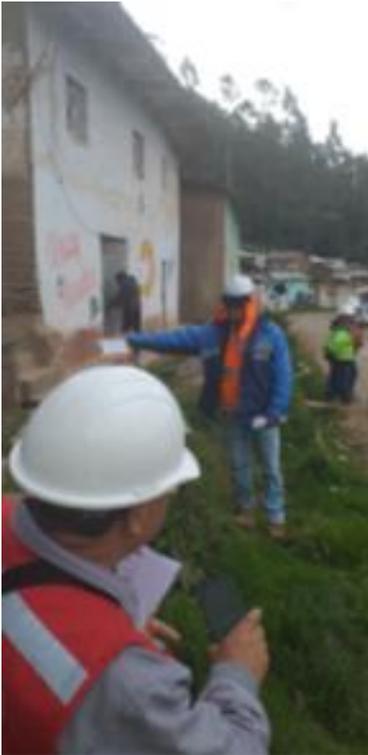
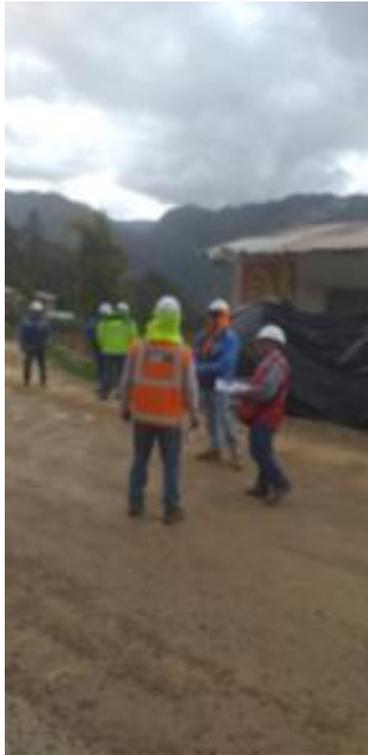
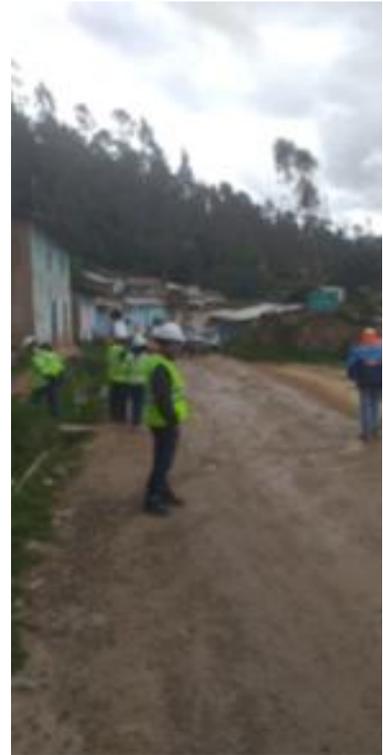
PROGRESIVA KM. 40+220

VISITA DE SEGUIMIENTO Y MONITOREO AL TRAMO 1 (OI-T1) : VISITA DE AUDITORIA DESDE KM. 52+920 AL KM. 40+000 CON REPRESENTANTES DE LA CONTRALORIA (SANTA ANITA DE PAMPAS) EN LA VIA HAY INTERFERENCIAS DE VIVIENDAS

En la progresiva Km. 40+220 se realiza visita al tramo 1, donde se verifica que en el lado izquierdo y derecho de la vía existen viviendas, donde sus ocupantes se niegan a abandonar, ocasionando que no se puede intervenir por la presencia de estas interferencias que se ubican dentro del derecho de vía., Se realiza la visita con los ingenieros de la Contraloría General de La República, El Administrador del Contrato de PROVIAS NACIONAL, Especialistas de Liberación de Predios, Especialista de trazo y topografía y Especialista Ambiental por la Supervisión y el Ing. Residente, especialista social y ambiental de la Contratista.

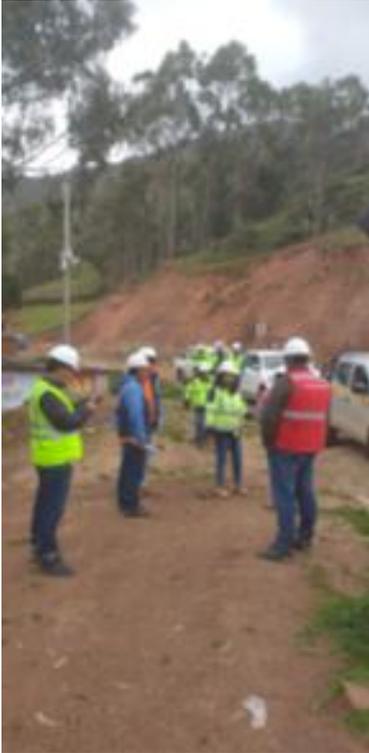
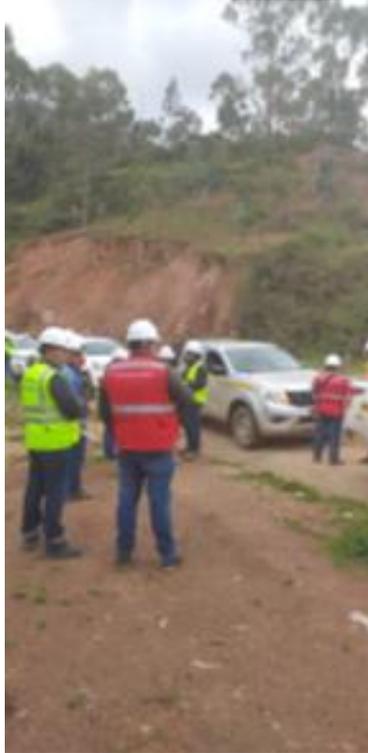
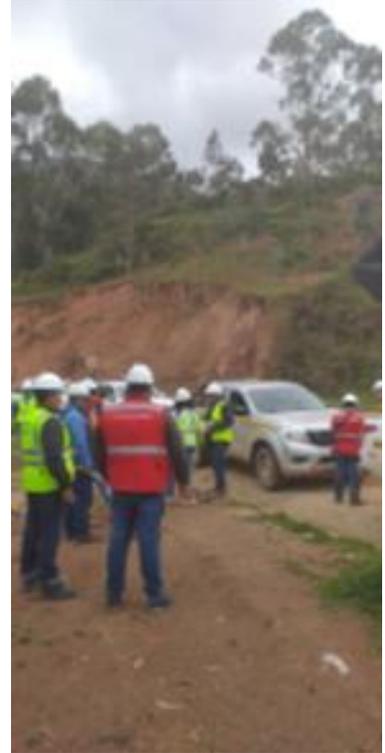
PROGRESIVA KM. 40+000

VISITA DE SEGUIMIENTO Y MONITOREO EN EL TRAMO 1 (OI-T1) : REUNION DE TRABAJO EN CAMPO CON REPRESENTANTES DE LA CONTRALORIA GENERAL DE LA REPUBLICA

En la Progresiva Km. 40+000, es el final del recorrido programado del día en el tramo 1, se realiza una reunión de trabajo en campo con los representantes de la Contraloría General de la República , Los Ings. Wilder Villegas Pérez y Jonathan Hurtado Macedo y asisten por PROVIAS NACIONAL el Ing. Miguel Huapaya , Administrador del contrato e Ing. Boris Ayllón, monitor de Campo, autorizados previamente por la Dirección de Obras, para realizar el acompañamiento a la AUDITORIA durante los días 17 al 21 de Abril del 2023, Nos acompañan también representantes de la Supervisión (gerente vial y especialistas) y Contratista (ingeniero residente y especialistas) para realizar el recorrido a la vía, Hoy se realizo el recorrido de forma regresiva desde KM. 52+920 (PUNTO UNION) hacia el Km. 40.
