BITACORA ELECTRÓNICA DE OBRA

Confirma Bitacora:	Nro Informe:	Fecha Informe:	Nombre De La Obra:	Personal Encargado:
Si	0067	19 - 04 - 2023	Corredor Vial: Huánuco - La Unión-Huallanca, Dv. Antamina/Emp. PE-3N (Tingo Chico) - Nuevas Flores - Llata - Antamina, Tramo I	BORIS WALTER AYLLÓN CARCELÉN

Asunto:
 NUMERO DE INFORME No. 0067-2023
 CONTRATO DE OBRA: No. 127-2018-MTC/ 20
 EMPRESA CONTRATISTA: CHINA RAILWAY 20 BUREAU GROUP CORPORATION
 OBRA: "CONSERVACIÓN POR NIVELES DE SERVICIO Y OPERACIÓN DEL CORREDOR VIAL; HUANUCO- LA UNION- HUALLANCA –DV. ANTAMINA – EMP.PE 3N" (TINGO CHICO) - NUEVAS FLORES - LLATA- ANTAMINA - TRAMO 1 LONGITUD: 52.92 KMS.
 MONTO DEL CONTRATO : S/ 1,241,495,685.46 INCLUYE IGV
 MONTO DEL CONTRATO TRAMO 1 (OI-1) ; S/ 323,942,616.32 Nuevo Monto del Presupuesto OI-1 S/ 395 427 697,64 Inc. I.G.V con precios a junio 2018
 SUPERVISOR: CONSORCIO SUPERVISOR LOUIS BERGER - HOB
 CONTRATO DE CONSULTORIA DE OBRA N° 144 -2018-MTC/20.2
 MONTO DEL CONTRATO DE CONSULTORIA: S/. 123,625,905,13 INCLUYE IGV
 MONTO ASIGNADO AL PRIMER TRAMO (PRIMER EQUIPO) : S/ 27,450,314.74 INCLUYE IGV
 LA OBRA ACTUALMENTE SE ENCUENTRA EN EJECUCION

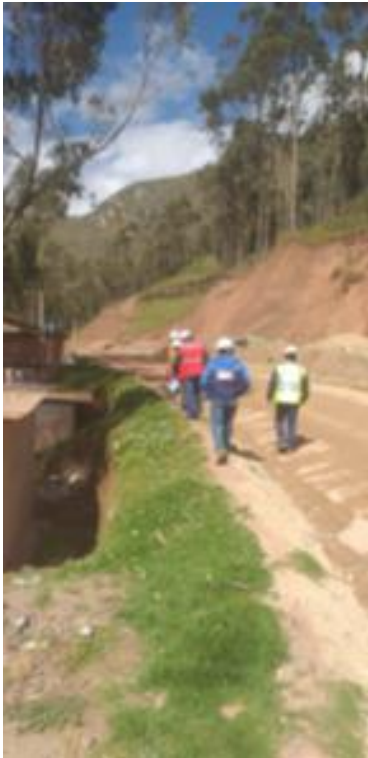
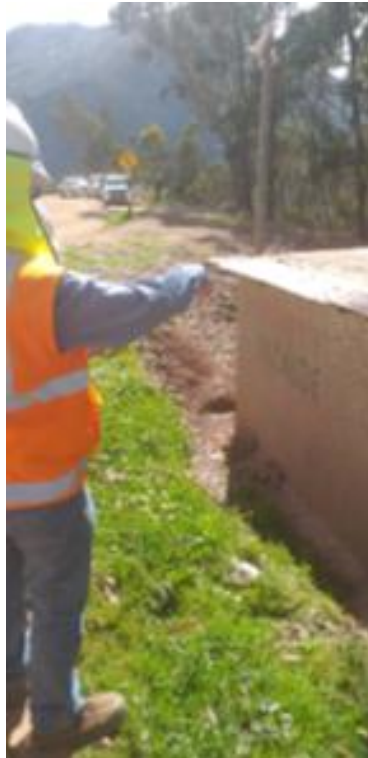
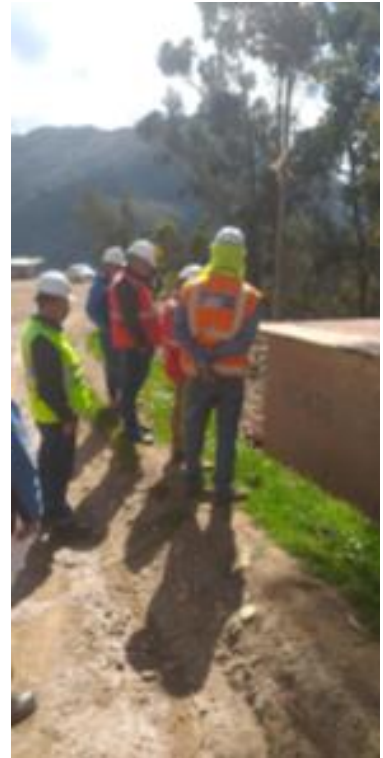
PROGRESIVA KM. 39+480

VISITA DE SEGUIMIENTO Y MONITOREO AL TRAMO 1 (OI-T1) : VISITA DE AUDITORIA DESDE KM. 40+000 AL KM. 30+000 CON REPRESENTANTES DE LA CONTRALORIA (VIVIENDAS TEMPORALES CONTRUIDAS AL LADO DE LA VIA)

En la progresiva Km. 39+480 se realiza visita al tramo 1, donde se verifica que en el lado izquierdo de la vía existen viviendas temporales construidas para los poseionarios de predios ubicados en el derecho de vía, estos módulos temporales eran de material de aglomerado donde algunos poseionarios se opusieron a mudarse, otros solicitaban su modulo sin requerirlos , ocasionando problemas sociales en este sector, ocasionando que no se pueda intervenir la vía por la presencia de estas interferencias que se ubican dentro del derecho de via., Se realiza la visita con los ingenieros de la Contraloría General de La República, El Administrador del Contrato de PROVIAS NACIONAL, Especialistas de Liberación de Predios, Especialista de trazo y topografía y Especialista Ambiental por la Supervisión y el Ing. Residente, especialista social y ambiental de la Contratista

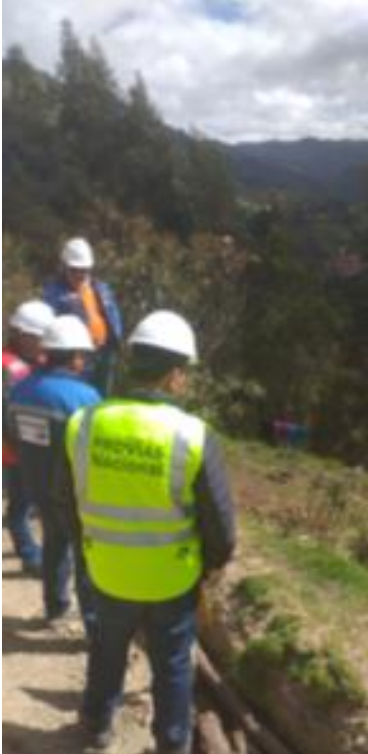
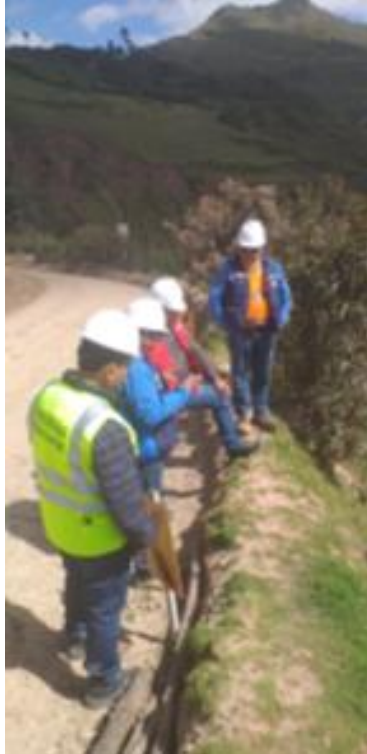
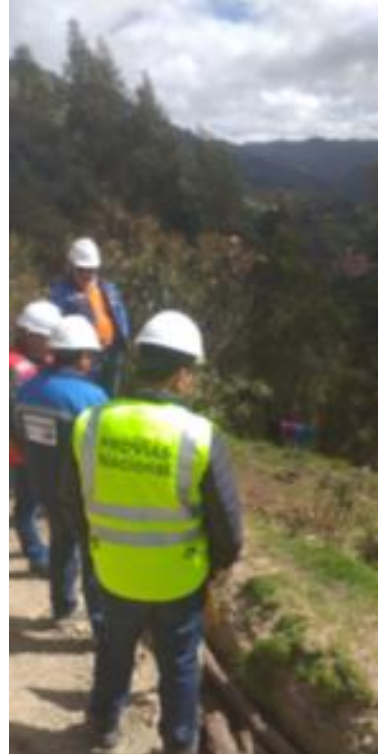
PROGRESIVA KM. 38+380 (li)
VISITA DE SEGUIMIENTO Y MONITOREO AL TRAMO 1 (OI-T1) : VISITA DE AUDITORIA DESDE KM. 40+000 AL KM. 30+000 CON REPRESENTANTES DE LA CONTRALORIA (DME DESESTIMADO)

En la progresiva Km. 38+380 se realiza visita al sitio donde se ubica un DEPOSITO DE MATERIAL EXCEDENTE, ubicado en el lado izquierdo de la vía que luego fue desestimado, Se realiza la visita con los ingenieros de la Contraloría General de La República, El Administrador del Contrato de PROVIAS NACIONAL, Especialistas de Liberación de Predios, Especialista de trazo y topografía y Especialista Ambiental por la Supervisión y el Ing. Residente, jefe de proyectos, especialista social y Ambiental de la Contratista.

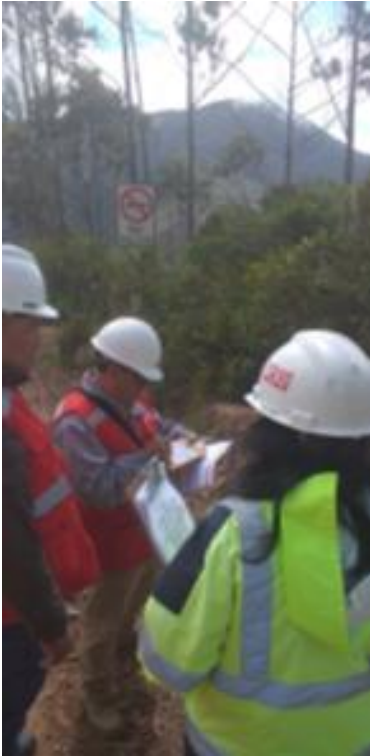
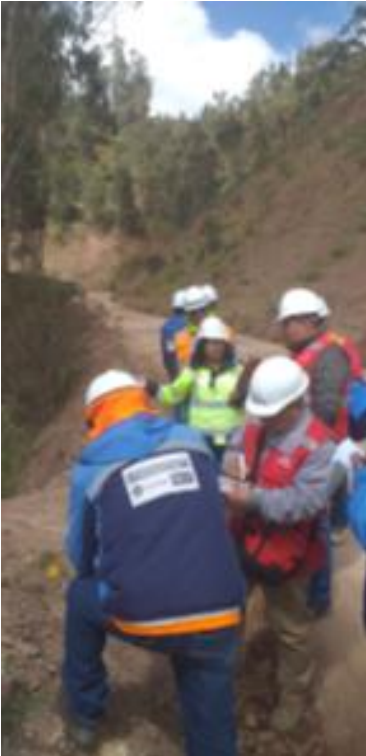
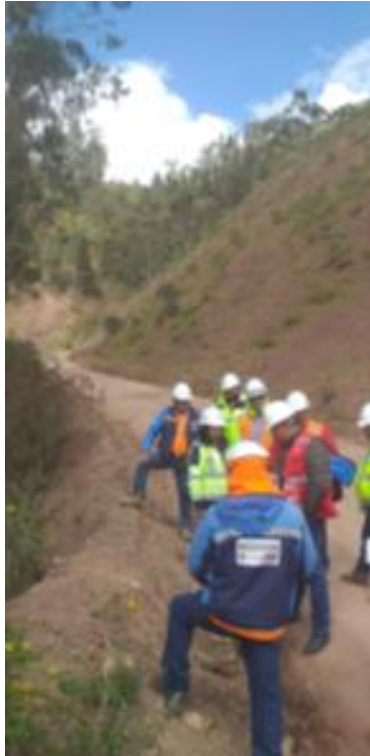
PROGRESIVA KM. 39+088
VISITA DE SEGUIMIENTO Y MONITOREO AL TRAMO 1 (OI-T1) : VISITA DE AUDITORIA DESDE KM. 40+000 AL KM. 30+000 CON REPRESENTANTES DE LA CONTRALORIA (DME DESESTIMADO)

En la progresiva Km. 39+088 se realiza visita al sitio donde se ubica un DEPOSITO DE MATERIAL EXCEDENTE, propuesto en la variación No. 14, ubicado en el lado izquierdo de la vía, que luego fue desestimado por razones sociales. Se realiza la visita con los ingenieros de la Contraloría General de La República, El Administrador del Contrato de PROVIAS NACIONAL, Especialistas de Liberación de Predios, Especialista de trazo y topografía y Especialista Ambiental por la Supervisión y el Ing. Residente, jefe de proyectos, especialista social y Ambiental de la Contratista.

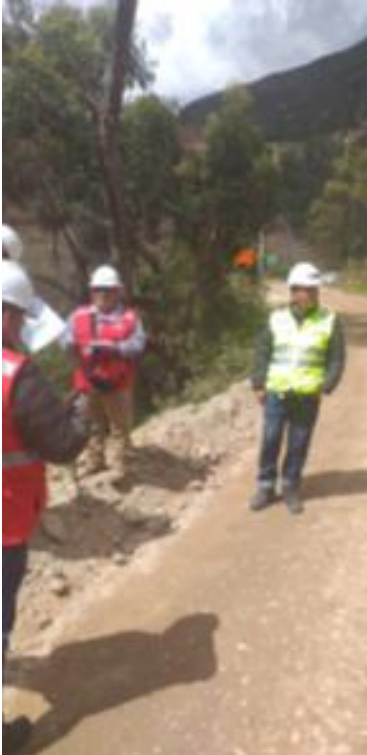
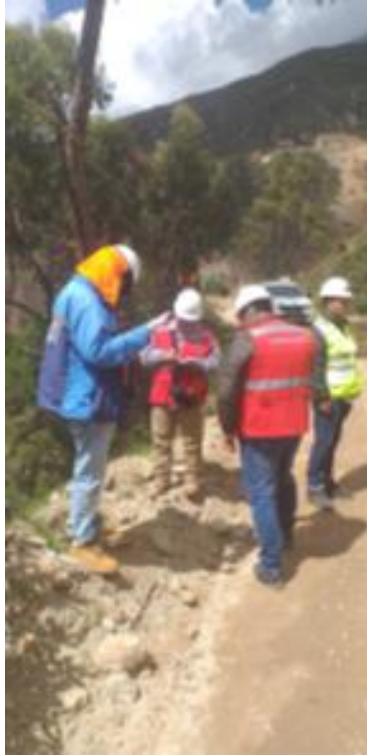
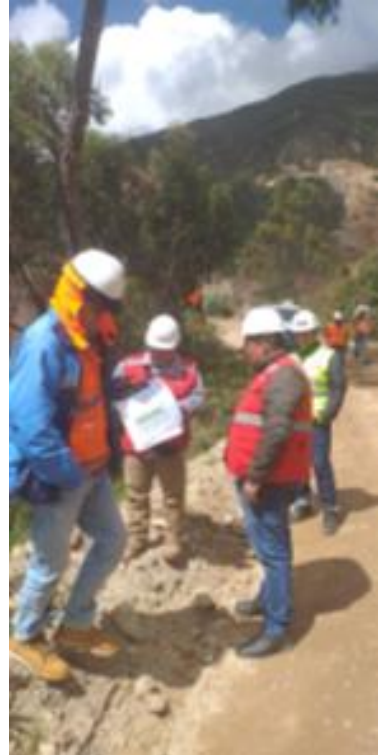
PROGRESIVAS KM. 37+383 al KM. 37+408.5

VISITA DE SEGUIMIENTO Y MONITOREO AL TRAMO 1 (OI-T1) : VISITA DE AUDITORIA DESDE KM. 40+000 AL KM. 30+000 CON REPRESENTANTES DE LA CONTRALORIA (VERIFICACION DONDE SE CONSTRUIRA MURO DE CONCRETO CICLOPEO DEL ADICIONAL No. 14

En la progresiva Km. 37+383 AL KM. 37+408.5 se realiza visita al sitio donde se ubicará la construcción de un MURO DE CONCRETO CICLOPEO, ubicado en el margen izquierdo de la vía. Se realiza la visita con los ingenieros de la Contraloría General de La República, El Administrador del Contrato de PROVIAS NACIONAL, Especialistas de Liberación de Predios, Especialista de trazo y topografía y Especialista Ambiental por la Supervisión y el Ing. Residente, jefe de proyectos, especialista social y Ambiental de la Contratista

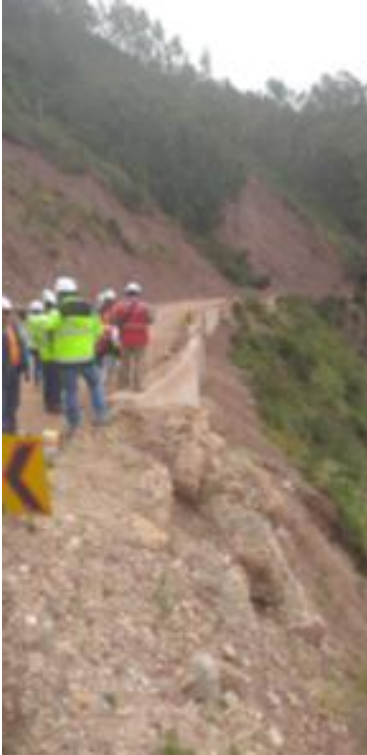
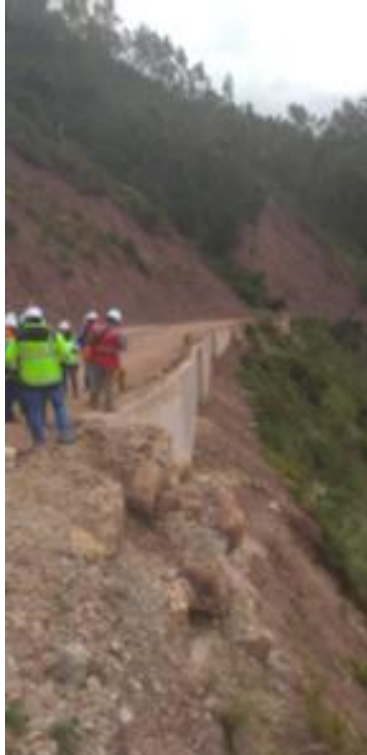
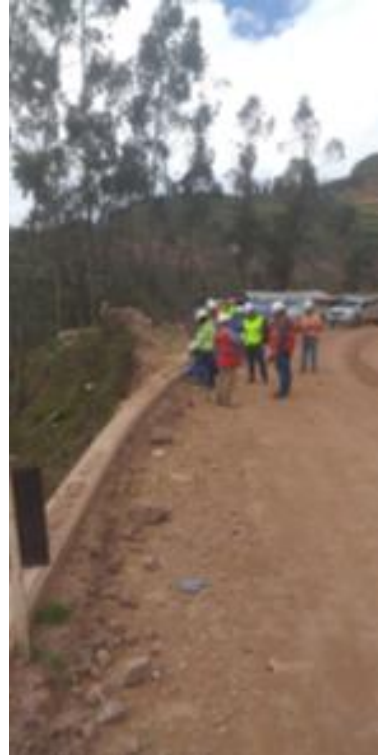
PROGRESIVAS KM. 36+948.6 al KM. 37+016.22
VISITA DE SEGUIMIENTO Y MONITOREO AL TRAMO 1 (OI-T1) : VISITA DE AUDITORIA DESDE KM. 40+000 AL KM. 30+000 CON REPRESENTANTES DE LA CONTRALORIA (VERIFICACION DE MUROS COMBINADOS DE CONCRETO CICLOPEO Y CONCRETO ARMADO CONSTRUIDOS)

En la progresiva Km. 36+948.6 AL KM. 37+016.22 se realiza visita al sitio donde se ubica la construcción de unos MÚROS COMBINADOS DE CONCRETO CICLOPEO Y CONCRETO ARMADO, ubicados en el margen derecho de la vía. Se realiza la visita con los ingenieros de la Contraloría General de La República, El Administrador del Contrato de PROVIAS NACIONAL, Especialistas de Liberación de Predios, Especialista de trazo y topografía y Especialista Ambiental por la Supervisión y el Ing. Residente, jefe de proyectos, especialista social y Ambiental de la Contratista

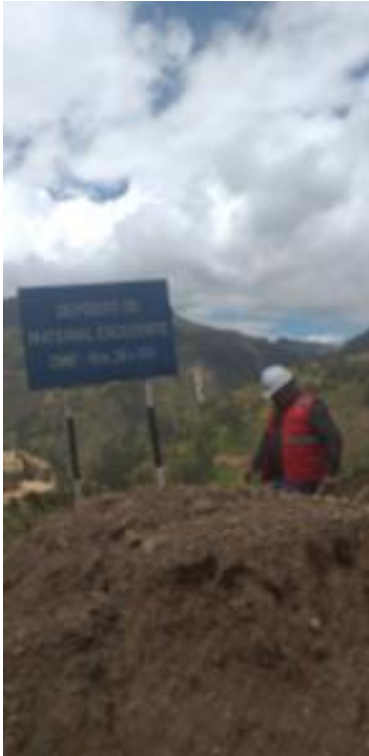
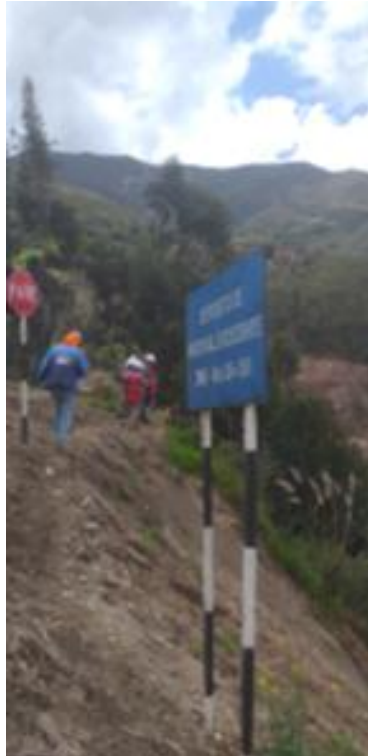
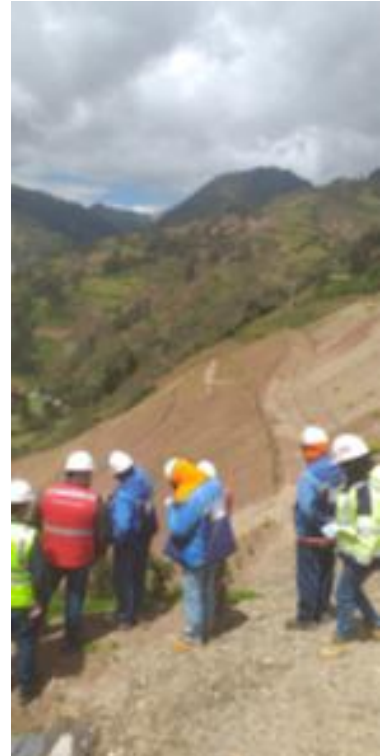
PROGRESIVA KM. 36+350 (li)
VISITA DE SEGUIMIENTO Y MONITOREO AL TRAMO 1 (OI-T1) : VISITA DE AUDITORIA DESDE KM. 40+000 AL KM. 30+000 CON REPRESENTANTES DE LA CONTRALORIA (DME EJECUTADO)

En la progresiva Km. 36+350 se realiza visita al sitio donde se ubica un DEPOSITO DE MATERIAL EXCEDENTE, ubicado en el lado izquierdo de la vía que ya fue ejecutado, Se realiza la visita con los ingenieros de la Contraloría General de La República, El Administrador del Contrato de PROVIAS NACIONAL, Especialistas de Liberación de Predios, Especialista de trazo y topografía y Especialista Ambiental por la Supervisión y el Ing. Residente, jefe de proyectos, especialista social y Ambiental de la Contratista.

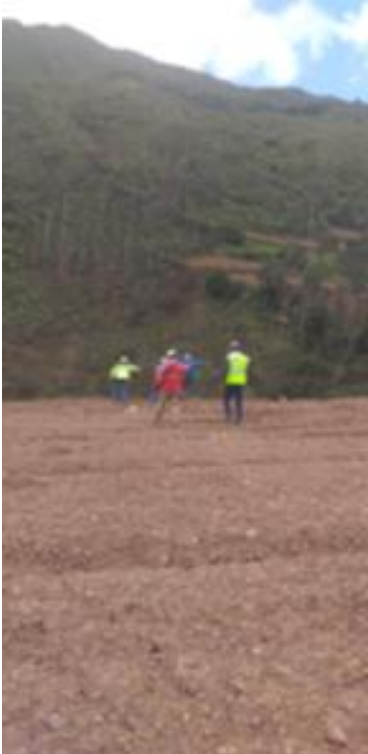
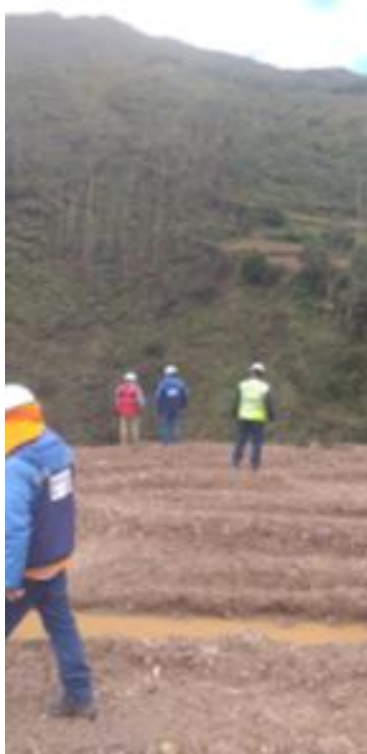
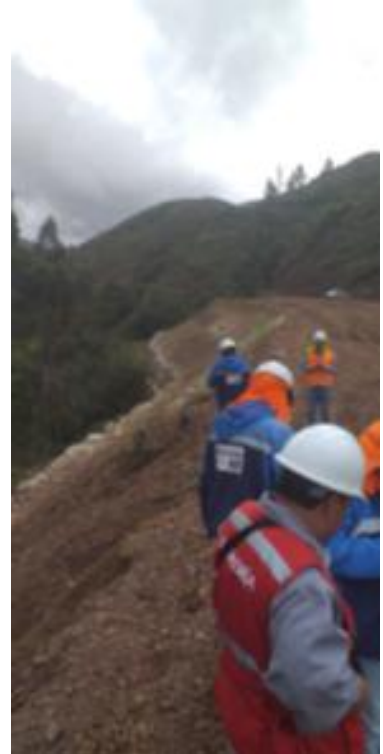
PROGRESIVA KM. 35+850 1A
VISITA DE SEGUIMIENTO Y MONITOREO AL TRAMO 1 (OI-T1) : VISITA DE AUDITORIA DESDE KM. 40+000 AL KM. 30+000 CON REPRESENTANTES DE LA CONTRALORIA (DME EN USO)

En la progresiva Km. 35+850 1A se realiza visita al sitio donde se ubica un DEPOSITO DE MATERIAL EXCEDENTE, ubicado en el lado izquierdo de la vía que esta siendo utilizado, Se realiza la visita con los ingenieros de la Contraloría General de La República, El Administrador del Contrato de PROVIAS NACIONAL, Especialistas de Liberación de Predios, Especialista de trazo y topografía y Especialista Ambiental por la Supervisión y el Ing. Residente, jefe de proyectos, especialista social y Ambiental de la Contratista.

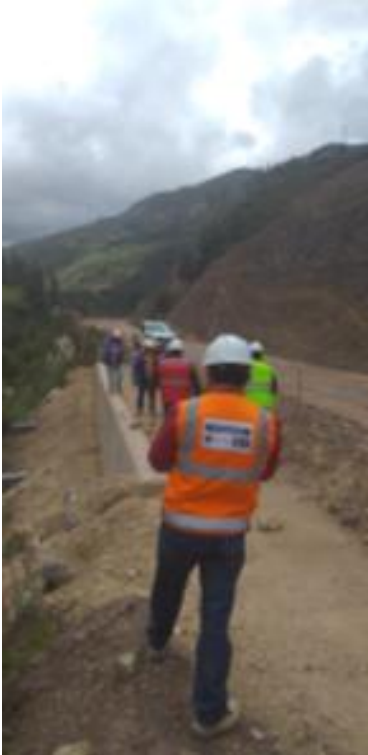
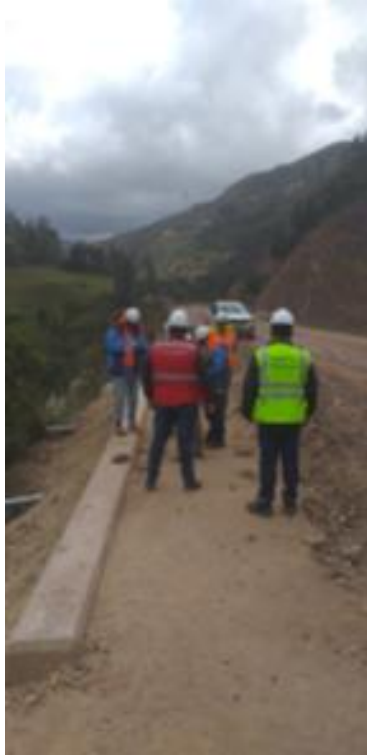
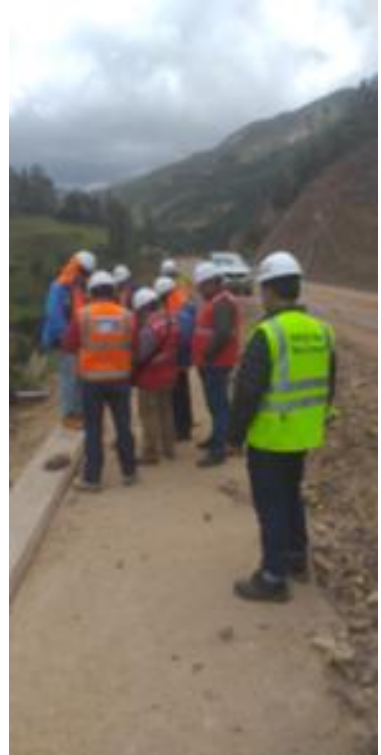
PROGRESIVAS KM. 35+009 al KM. 35+029

VISITA DE SEGUIMIENTO Y MONITOREO AL TRAMO 1 (OI-T1) : VISITA DE AUDITORIA DESDE KM. 40+000 AL KM. 30+000 CON REPRESENTANTES DE LA CONTRALORIA (VERIFICACION DE MUROS DE CONCRETO CONSTRUIDOS)

En la progresiva Km. 35+009 AL KM. 37+029 se realiza visita al sitio donde se ubica la construcción de unos MUROS DE CONCRETO CICLOPEO, ubicados en el margen izquierdo de la vía. Se realiza la visita con los ingenieros de la Contraloría General de La República, El Administrador del Contrato de PROVIAS NACIONAL, Especialistas de Liberación de Predios, Especialista de trazo y topografía Especialista de estructuras y obras de arte y Especialista Ambiental por la Supervisión y el Ing. Residente, jefe de proyectos, especialista social y Ambiental de la Contratista

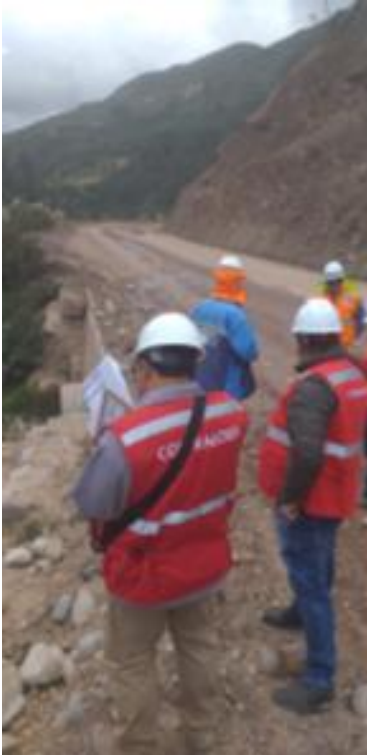
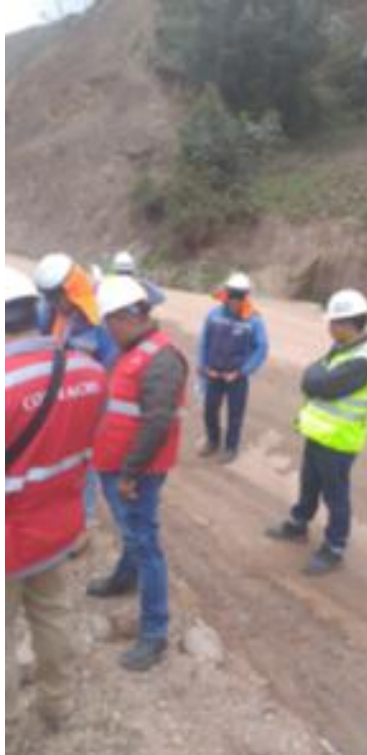
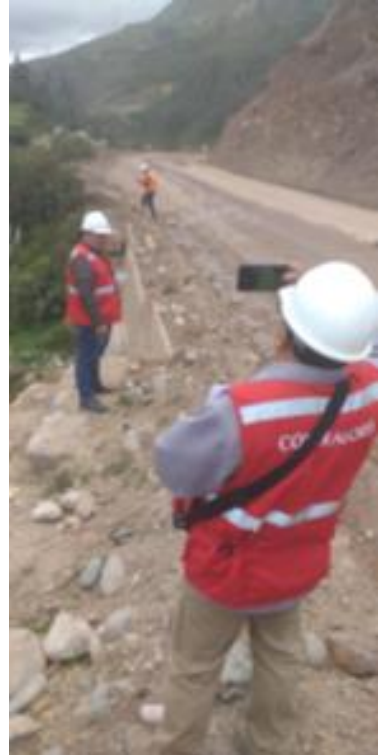
PROGRESIVAS KM. 35+091 al KM. 35+104 VISITA DE SEGUIMIENTO Y MONITOREO AL TRAMO 1 (OI-T1) : VISITA DE AUDITORIA DESDE KM. 40+000 AL KM. 30+000 CON REPRESENTANTES DE LA CONTRALORIA (VERIFICACION DE MUROS DE CONCRETO ARMADO CON ALCANTARILLA TMC DE 48" CONSTRUIDOS)

En la progresiva Km. 35+091 AL KM. 35+104 se realiza visita al sitio donde se ubica la construcción de unos MUROS DE CONCRETO ARMADO CON ALCANTARILLA TMC DE 48", ubicados en el margen izquierdo de la vía. Se realiza la visita con los ingenieros de la Contraloría General de La República, El Administrador del Contrato de PROVIAS NACIONAL, Especialistas de Liberación de Predios, Especialista de trazo y topografía Especialista de estructuras y obras de arte y Especialista Ambiental por la Supervisión y el Ing. Residente, jefe de proyectos, especialista social y Ambiental de la Contratista

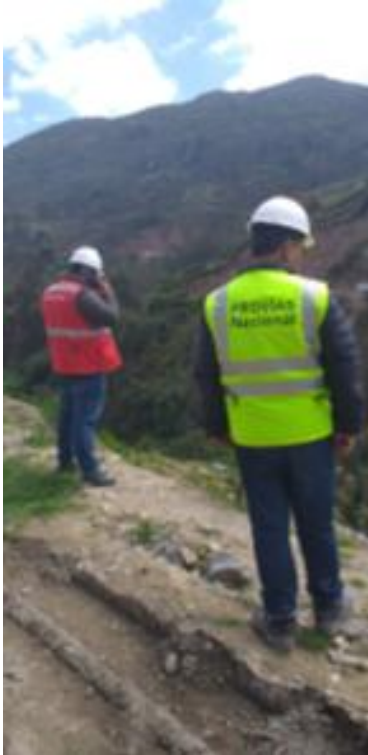
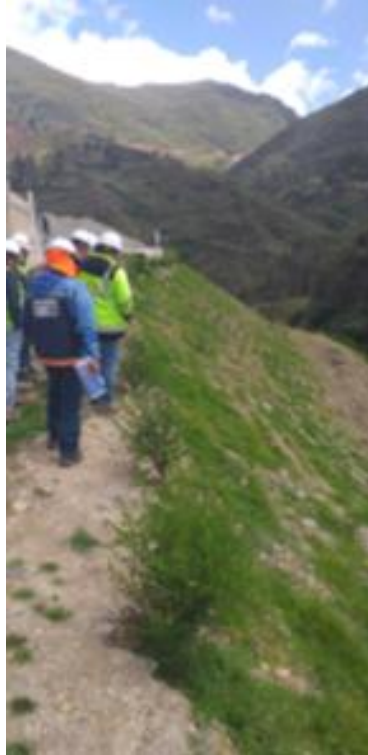
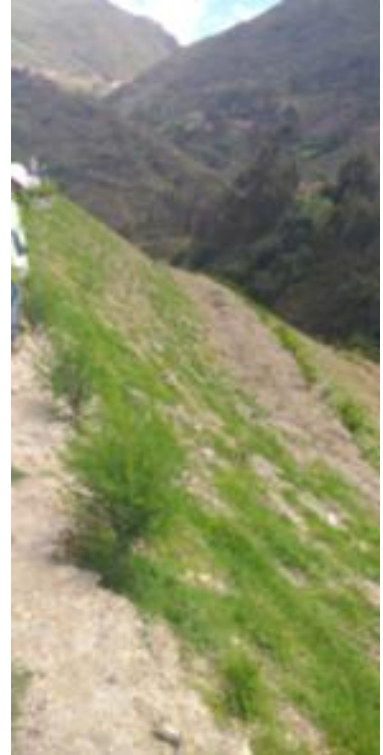
PROGRESIVA KM. 34+400
VISITA DE SEGUIMIENTO Y MONITOREO AL TRAMO 1 (OI-T1) : VISITA DE AUDITORIA DESDE KM. 40+000 AL KM. 30+000 CON REPRESENTANTES DE LA CONTRALORIA (DME EJECUTADO)

En la progresiva Km. 34+400 se realiza visita al sitio donde se ubica un DEPOSITO DE MATERIAL EXCEDENTE, que ya fue ejecutado, Se realiza la visita con los ingenieros de la Contraloría General de La República, El Administrador del Contrato de PROVIAS NACIONAL, Especialistas de Liberación de Predios, Especialista de trazo y topografía y Especialista Ambiental por la Supervisión y el Ing. Residente, jefe de proyectos, especialista social y Ambiental de la Contratista.

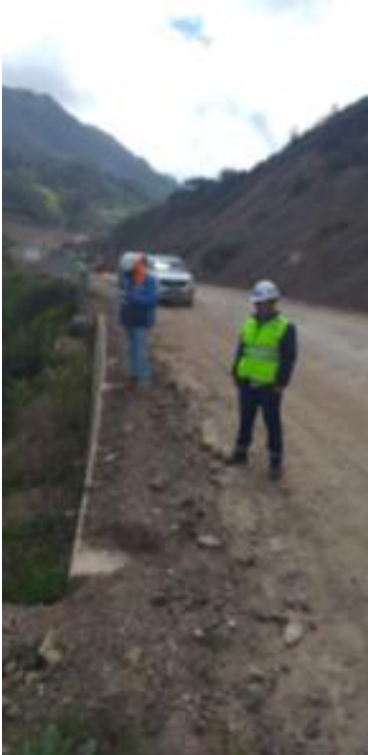
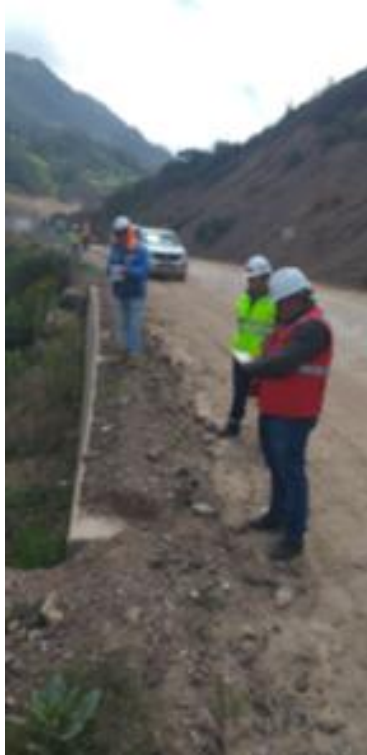
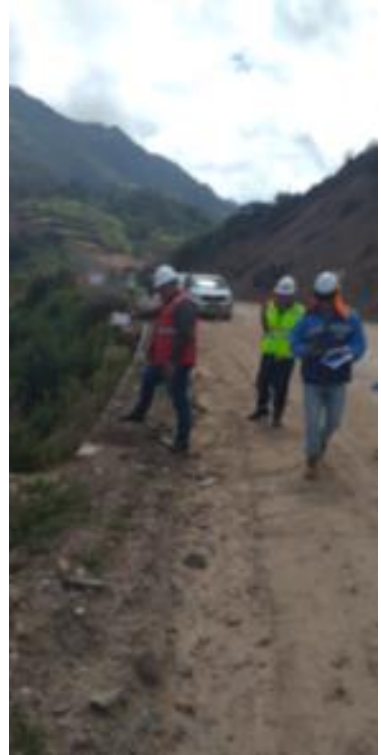
PROGRESIVAS KM. 34+044 al KM. 34+060

VISITA DE SEGUIMIENTO Y MONITOREO AL TRAMO 1 (OI-T1) : VISITA DE AUDITORIA DESDE KM. 40+000 AL KM. 30+000 CON REPRESENTANTES DE LA CONTRALORIA (VERIFICACION DE MUROS DE CONCRETO CICLOPEO CONSTRUIDOS)

En la progresiva Km. 34+044 AL KM. 34+060 se realiza visita al sitio donde se ubica la construcción de unos MUROS DE CONCRETO CICLOPEO TERMINADOS, ubicados en el margen izquierdo de la vía. Se realiza la visita con los ingenieros de la Contraloría General de La República, El Administrador del Contrato de PROVIAS NACIONAL, Especialistas de Liberación de Predios, Especialista de trazo y topografía Especialista de estructuras y obras de arte y Especialista Ambiental por la Supervisión y el Ing. Residente, jefe de proyectos, especialista social y Ambiental de la Contratista

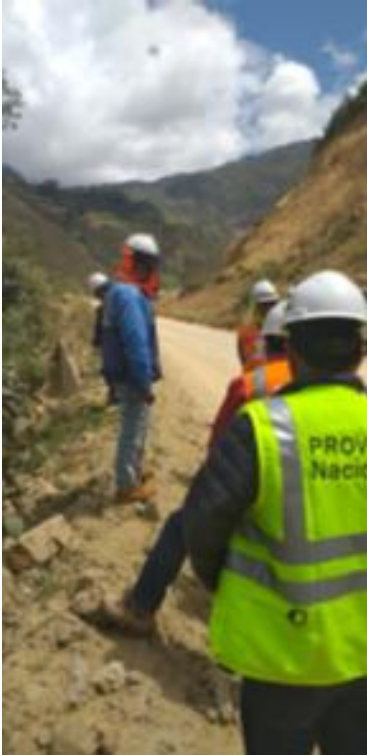
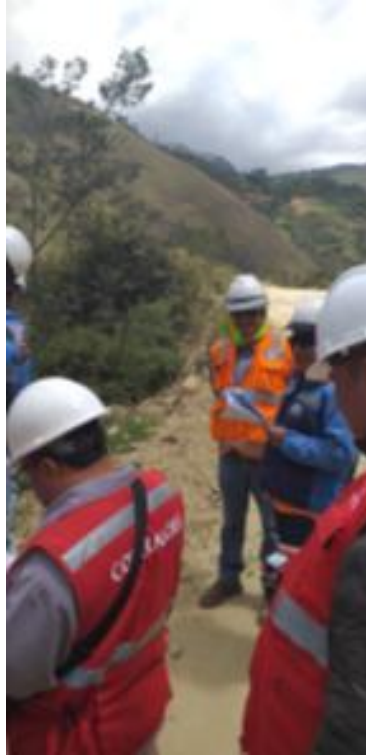
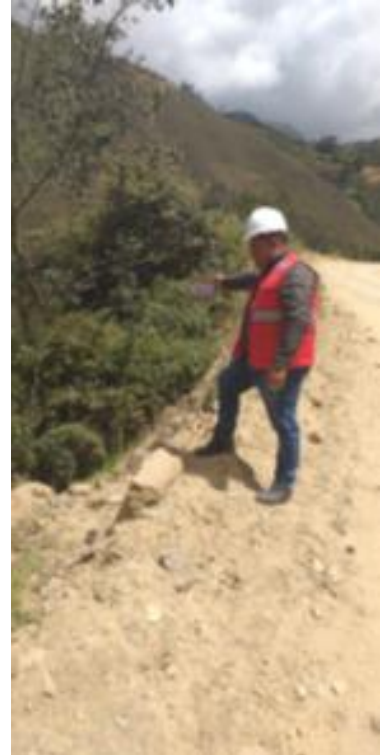
PROGRESIVAS KM. 32+634 al KM. 32+642

VISITA DE SEGUIMIENTO Y MONITOREO AL TRAMO 1 (OI-T1) : VISITA DE AUDITORIA DESDE KM. 40+000 AL KM. 30+000 CON REPRESENTANTES DE LA CONTRALORIA (VERIFICACION DE MUROS DE CONCRETO CICLOPEO CONSTRUIDOS)

En la progresiva Km. 32+634 AL KM. 32+642 se realiza visita al sitio donde se ubica la construcción de unos MUROS DE CONCRETO CICLOPEO TERMINADOS, ubicados en el margen izquierdo de la vía. Se realiza la visita con los ingenieros de la Contraloría General de La República, El Administrador del Contrato de PROVIAS NACIONAL, Especialistas de Liberación de Predios, Especialista de trazo y topografía Especialista de estructuras y obras de arte y Especialista Ambiental por la Supervisión y el Ing. Residente, jefe de proyectos, especialista social y Ambiental de la Contratista

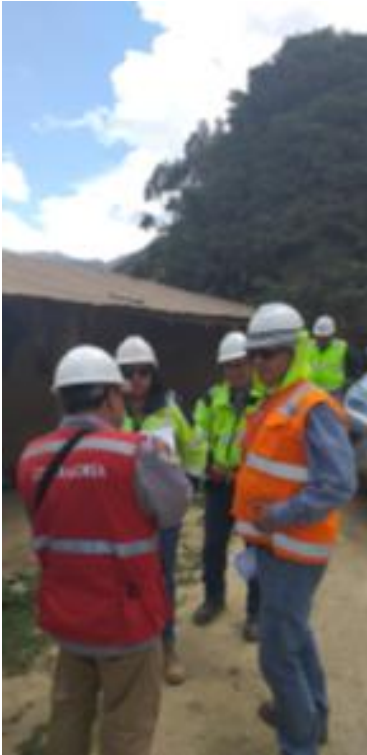
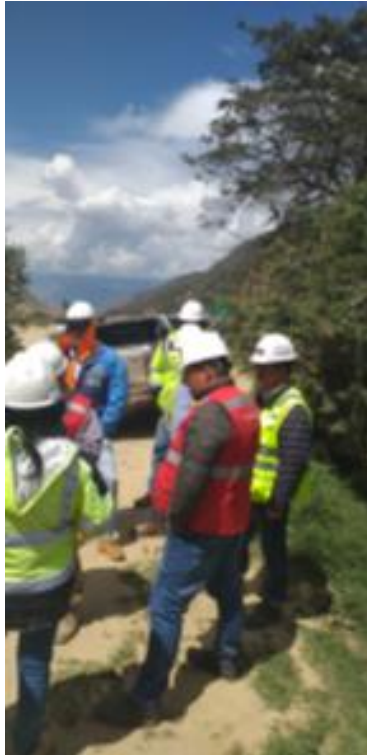
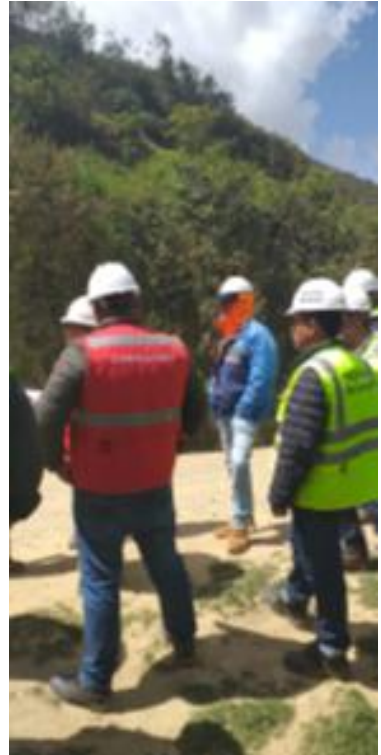
PROGRESIVA KM. 31+940

VISITA DE SEGUIMIENTO Y MONITOREO AL TRAMO 1 (OI-T1) : VISITA DE AUDITORIA DESDE KM. 40+000 AL KM. 30+000 CON REPRESENTANTES DE LA CONTRALORIA (INTERFERENCIAS DE VIVIENDA Y TERRENO

En la progresiva Km. 31+940 se realiza visita al tramo 1, donde se verifica que en el lado izquierdo de la vía existe una vivienda y en la derecha la zona de taludes que tiene que ser cortada, donde en el lugar la dueña falleció, y se requiere la sucesión intestada para que sus hijos hereden y autoricen la intervención en el sector, ocasionando que no se puede intervenir por la presencia de estas interferencias que se ubican dentro del derecho de vía., Se realiza la visita con los ingenieros de la Contraloría General de La República, El Administrador del Contrato de PROVIAS NACIONAL, Especialistas de Liberación de Predios, Especialista de trazo y topografía y Especialista Ambiental por la Supervisión y el Ing. Residente, especialista social y ambiental de la Contratista
