BITACORA ELECTRÓNICA DE OBRA

Confirma Bitacora: Si	Nro Informe: 0069	Fecha Informe: 21 - 04 - 2023	Nombre De La Obra: Corredor Vial: Huánuco - La Unión-Huallanca, Dv. Antamina/Emp. PE-3N (Tingo Chico) - Nuevas Flores - Llata - Antamina, Tramo I	Personal Encargado: BORIS WALTER AYLLÓN CARCELÉN
---------------------------------	-----------------------------	---	---	--

NUMERO DE INFORME No. 0069-2023
 CONTRATO DE OBRA: No. 127-2018-MTC/ 20
 EMPRESA CONTRATISTA: CHINA RAILWAY 20 BUREAU GROUP CORPORATION
 OBRA: "CONSERVACIÓN POR NIVELES DE SERVICIO Y OPERACIÓN DEL CORREDOR VIAL; HUANUCO- LA UNION- HUALLANCA –DV. ANTAMINA – EMP.PE 3N" (TINGO CHICO) - NUEVAS FLORES - LLATA- ANTAMINA - TRAMO 1 LONGITUD: 52.92 KMS.
 MONTO DEL CONTRATO : S/ 1,241,495,685.46 INCLUYE IGV
 MONTO DEL CONTRATO TRAMO 1 (OI-1) ; S/ 323,942,616.32 Nuevo Monto del Presupuesto OI-1 S/ 395 427 697,64 Inc. I.G.V con precios a junio 2018
 SUPERVISOR: CONSORCIO SUPERVISOR LOUIS BERGER - HOB
 CONTRATO DE CONSULTORIA DE OBRA N° 144 -2018-MTC/20.2
 MONTO DEL CONTRATO DE CONSULTORIA: S/. 123,625,905,13 INCLUYE IGV
 MONTO ASIGNADO AL PRIMER TRAMO (PRIMER EQUIPO) : S/ 27,450,314.74 INCLUYE IGV
 LA OBRA ACTUALMENTE SE ENCUENTR

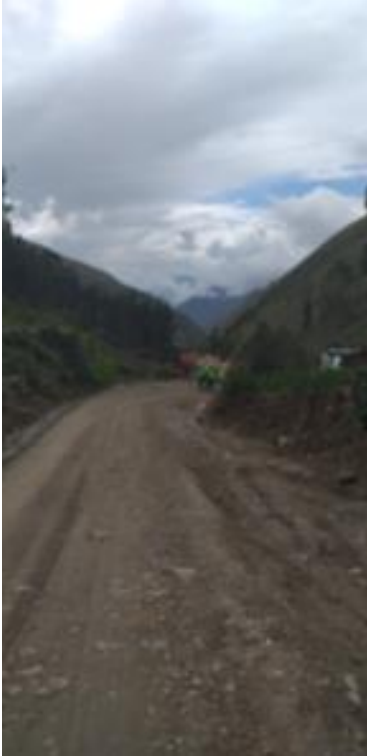
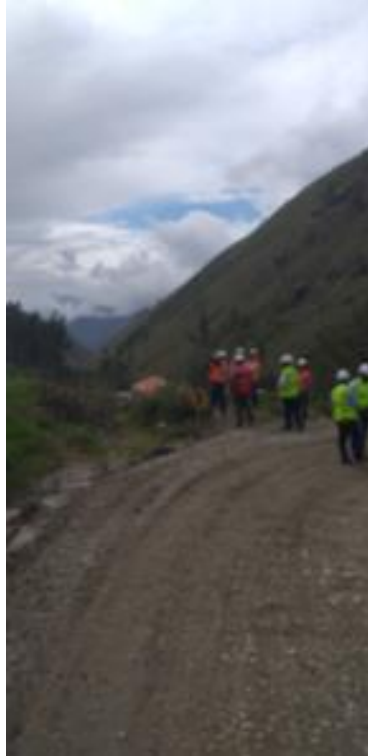
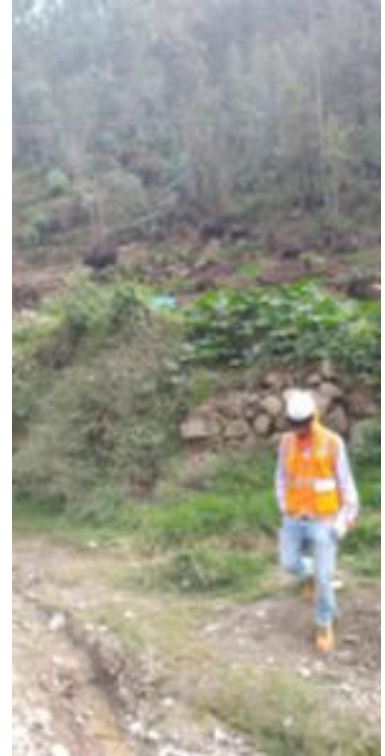
PROGRESIVA KM. 18+960

VISITA DE SEGUIMIENTO Y MONITOREO AL TRAMO 1 (OI-T1) : VISITA DE AUDITORIA DESDE KM. 20+000 AL KM. 7+000 CON REPRESENTANTES DE LA CONTRALORIA (INTERFERENCIAS DE ADUCCION DE AGUA

En la progresiva Km. 18+960 se realiza visita en el Sector de HUANCAPALLAC al sitio donde se ubican canal y línea de agua, ubicado en el lado derecho en el talud superior en el derecho de vía, que son interferencias que implican la reubicación de los mismos. Se realiza la visita con los ingenieros de la Contraloría General de La República, El Administrador del Contrato de PROVIAS NACIONAL, Especialistas de Liberación de Predios, Especialista de trazo y topografía, Especialista de estructuras y obras de arte y Especialista Ambiental por la Supervisión y el Ing. Residente, especialista social y Ambiental de la Contratista.

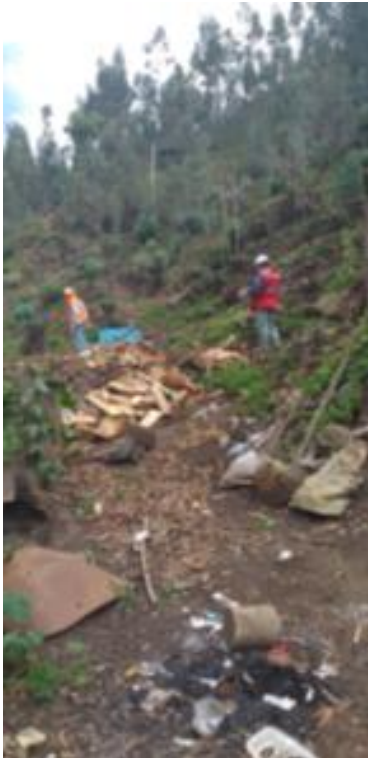
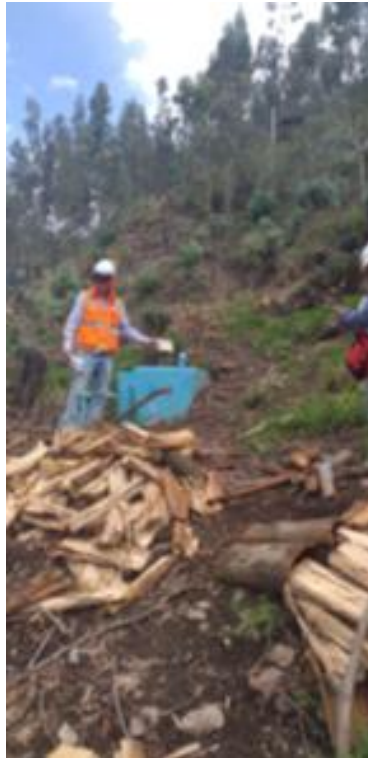
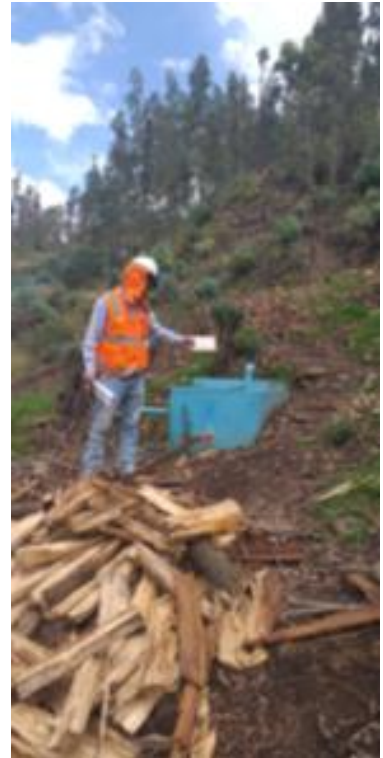
PROGRESIVA KM. 18+970

VISITA DE SEGUIMIENTO Y MONITOREO AL TRAMO 1 (OI-T1) : VISITA DE AUDITORIA DESDE KM. 20+000 AL KM. 7+000 CON REPRESENTANTES DE LA CONTRALORIA (INTERFERENCIAS DE ADUCCION DE AGUA Y VIVIENDAS)

En la progresiva Km. 18+970 se realiza visita en el Sector de HUANCAPALLAC al sitio donde se ubican VIVIENDAS semi demolidas, canal y linea de agua, ubicado en el lado derecho en el talud superior dentro del derecho de vía, que son interferencias que implican la demolición completa y reubicación de los servicios . Se realiza la visita con los ingenieros de la Contraloría General de La República, El Administrador del Contrato de PROVIAS NACIONAL, Especialistas de Liberación de Predios, Especialista de trazo y topografía, Especialista de estructuras y obras de arte y Especialista Ambiental por la Supervisión y el Ing. Residente, especialista social y Ambiental de la Contratista.

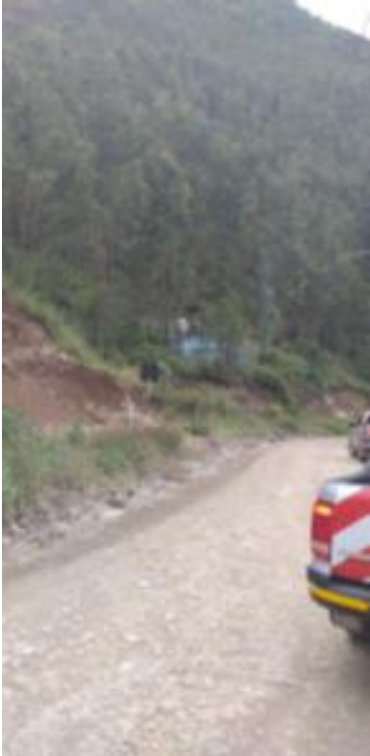
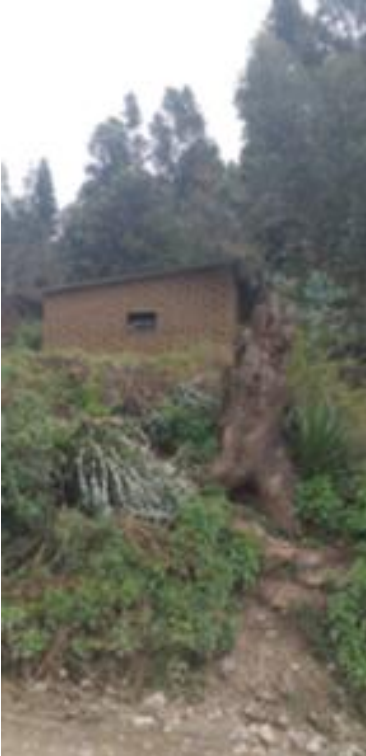
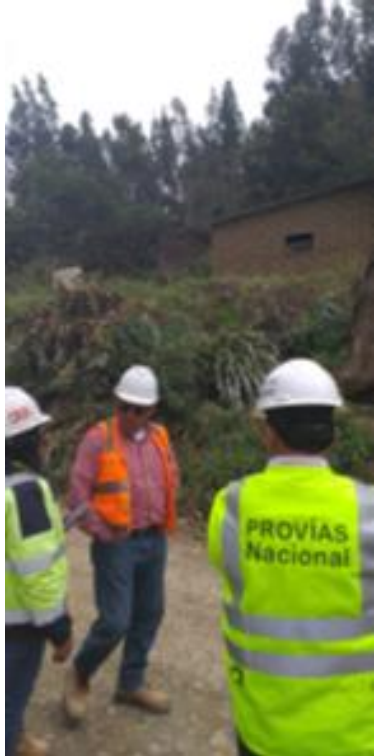
PROGRESIVAS KM. 18+770 A KM. 18+740

VISITA DE SEGUIMIENTO Y MONITOREO AL TRAMO 1 (OI-T1) : VISITA DE AUDITORIA DESDE KM. 20+000 AL KM. 7+000 CON REPRESENTANTES DE LA CONTRALORIA (INTERFERENCIAS DE ADUCCION DE AGUA Y VIVIENDA CONSTRUIDA RECIENTEMENTE)

En las progresivas Km. 18+770 al km. 18+740 se realiza visita en el Sector de HUANCAPALLAC al sitio donde se ubica una VIVIENDA recientemente construida, ubicada en el lado derecho en el talud superior y servicios de agua dentro del derecho de vía, que son interferencias que implican la demolición completa y reubicación de los servicios . Se realiza la visita con los ingenieros de la Contraloría General de La República, El Administrador del Contrato de PROVIAS NACIONAL, Especialistas de Liberación de Predios, Especialista de trazo y topografía, Especialista de estructuras y obras de arte y Especialista Ambiental por la Supervisión y el Ing. Residente, especialista social y Ambiental de la Contratista.

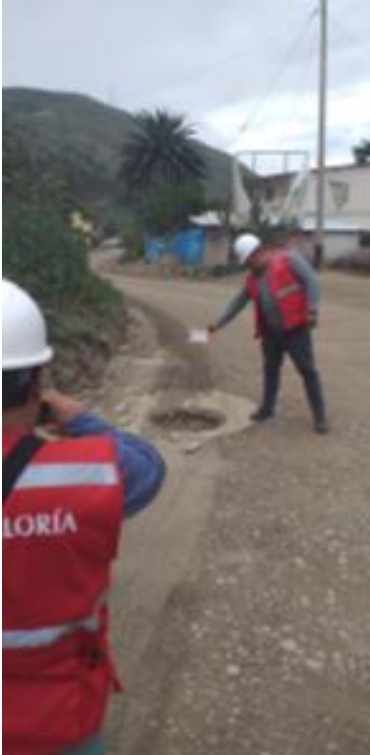
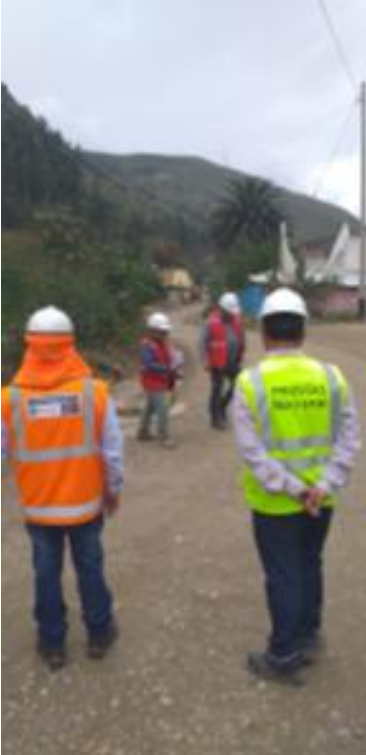
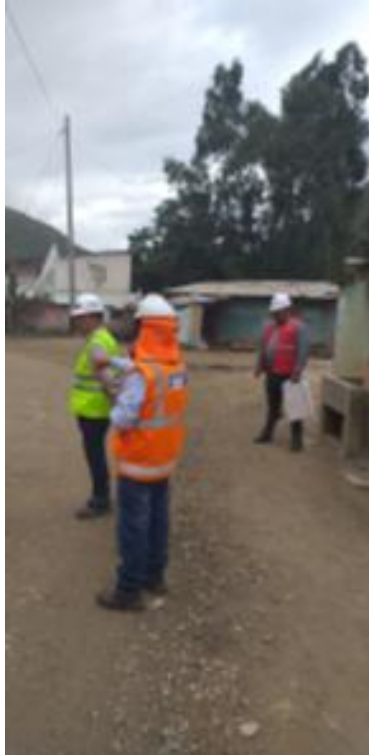
PROGRESIVA KM. 18+620
VISITA DE SEGUIMIENTO Y MONITOREO AL TRAMO 1 (OI-T1) : VISITA DE AUDITORIA DESDE KM. 20+000 AL KM. 7+000 CON REPRESENTANTES DE LA CONTRALORIA (INTERFERENCIAS DE ADUCCION DE AGUA Y BUZON DE ALCANTARILLADO)

En la progresiva Km. 18+620 se realiza visita en el Sector de HUANCAPALLAC al sitio donde se ubica un BUZON de alcantarillado y servicios de agua dentro del derecho de vía, que son interferencias que implican la reubicación de los servicios . Se realiza la visita con los ingenieros de la Contraloría General de La República, El Administrador del Contrato de PROVIAS NACIONAL, Especialistas de Liberación de Predios, Especialista de trazo y topografía, Especialista de estructuras y obras de arte y Especialista Ambiental por la Supervisión y el Ing. Residente, especialista social y Ambiental de la Contratista.

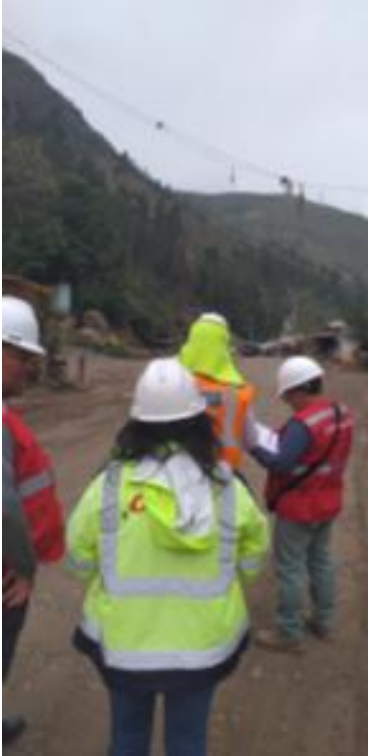
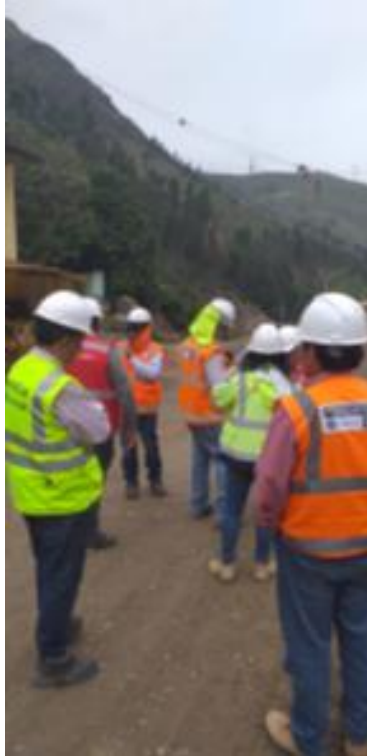
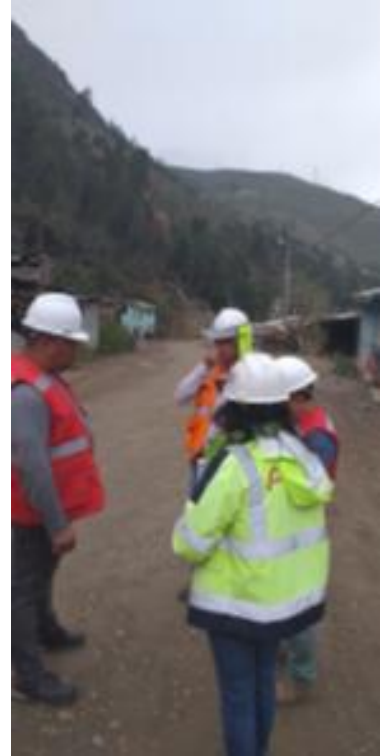
PROGRESIVA KM. 18+600

VISITA DE SEGUIMIENTO Y MONITOREO AL TRAMO 1 (OI-T1) : VISITA DE AUDITORIA DESDE KM. 20+000 AL KM. 7+000 CON REPRESENTANTES DE LA CONTRALORIA (INTERFERENCIAS DE ADUCCION DE AGUA , BUZONES DE ALCANTARILLADO Y VIVIENDAS)

En la progresiva Km. 18+600 se realiza visita en el Sector de HUANCAPALLAC al sitio donde se ubican viviendas, buzones de alcantarillado y servicios de agua dentro del derecho de vía, que son interferencias que implican demolición y la reubicación de los servicios . Se realiza la visita con los ingenieros de la Contraloría General de La República, El Administrador del Contrato de PROVIAS NACIONAL, Especialistas de Liberación de Predios, Especialista de trazo y topografía, Especialista de estructuras y obras de arte y Especialista Ambiental por la Supervisión y el Ing. Residente, especialista social y Ambiental de la Contratista.

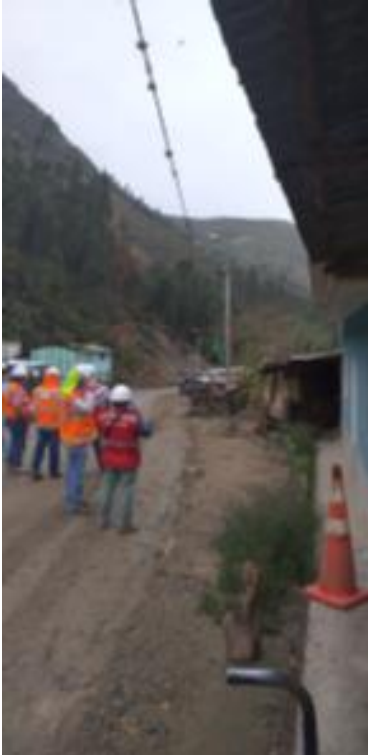
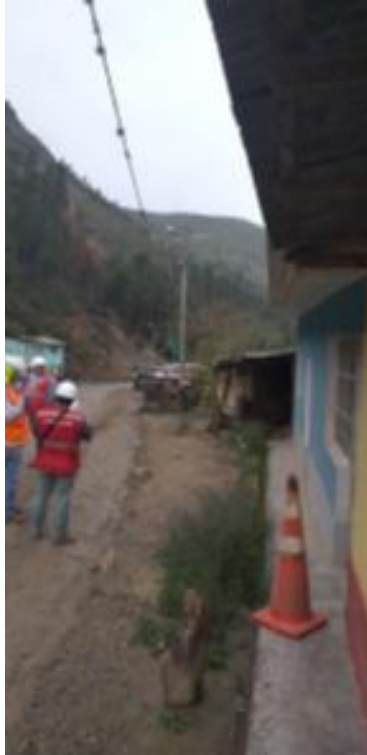
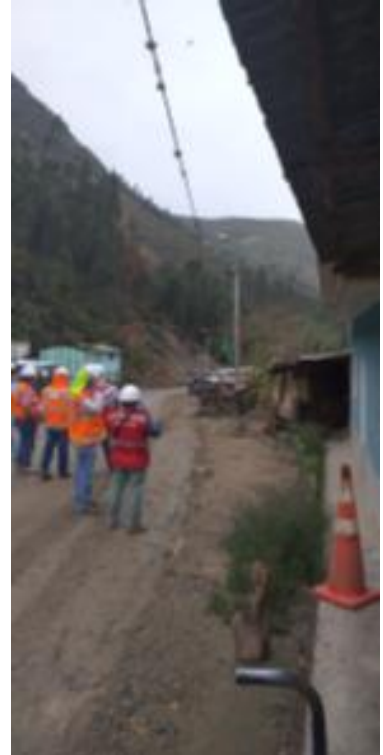
PROGRESIVA KM. 18+465

VISITA DE SEGUIMIENTO Y MONITOREO AL TRAMO 1 (OI-T1) : VISITA DE AUDITORIA DESDE KM. 20+000 AL KM. 7+000 CON REPRESENTANTES DE LA CONTRALORIA (INTERFERENCIAS DE VIVIENDAS EN EL LADO IZQUIERDO)

En la progresiva Km. 18+465 se realiza visita en el Sector de HUANCAPALLAC al sitio donde se ubican viviendas en el lado izquierdo, dentro del derecho de vía, que son interferencias que implican demolición. Se realiza la visita con los ingenieros de la Contraloría General de La República, El Administrador del Contrato de PROVIAS NACIONAL, Especialistas de Liberación de Predios, Especialista de trazo y topografía, Especialista de estructuras y obras de arte y Especialista Ambiental por la Supervisión y el Ing. Residente, especialista social y Ambiental de la Contratista.

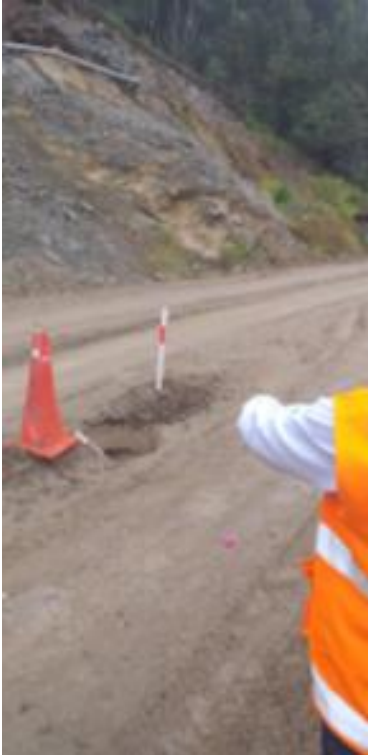
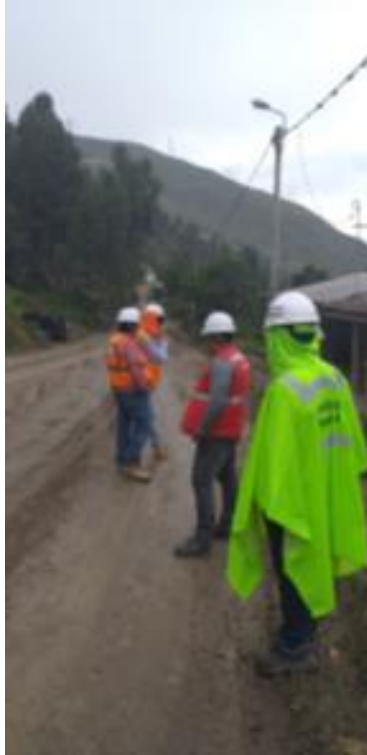
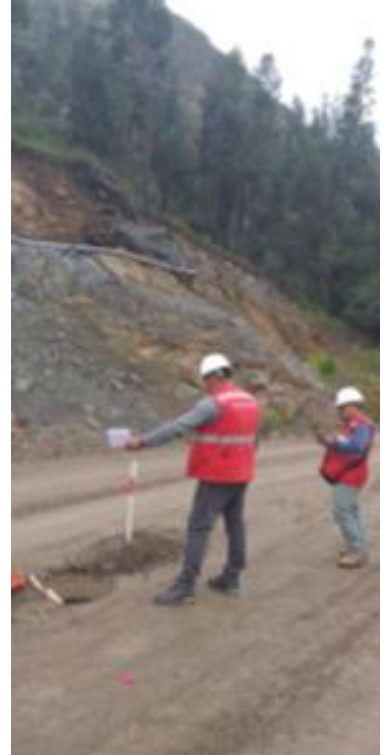
PROGRESIVA KM. 18+370

VISITA DE SEGUIMIENTO Y MONITOREO AL TRAMO 1 (OI-T1) : VISITA DE AUDITORIA DESDE KM. 20+000 AL KM. 7+000 CON REPRESENTANTES DE LA CONTRALORIA (INTERFERENCIAS DE ADUCCION DE AGUA Y BUZON DE ALCANTARILLADO)

En la progresiva Km. 18+370 se realiza visita en el Sector de HUANCAPALLAC al sitio donde se ubica un BUZON de alcantarillado y servicios de agua dentro del derecho de vía, que son interferencias que implican la reubicación de los servicios . Se realiza la visita con los ingenieros de la Contraloría General de La República, El Administrador del Contrato de PROVIAS NACIONAL, Especialistas de Liberación de Predios, Especialista de trazo y topografía, Especialista de estructuras y obras de arte y Especialista Ambiental por la Supervisión y el Ing. Residente, especialista social y Ambiental de la Contratista.

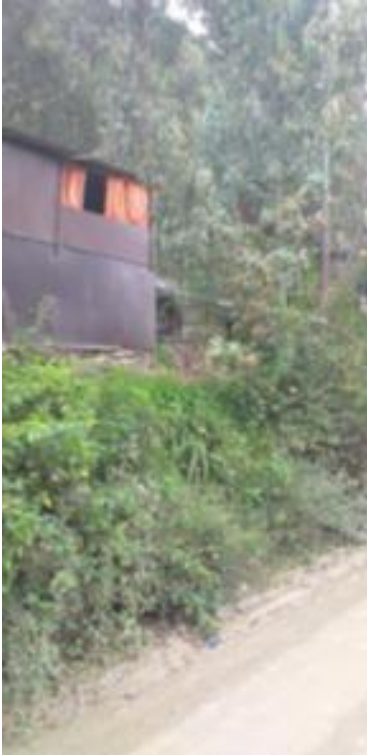
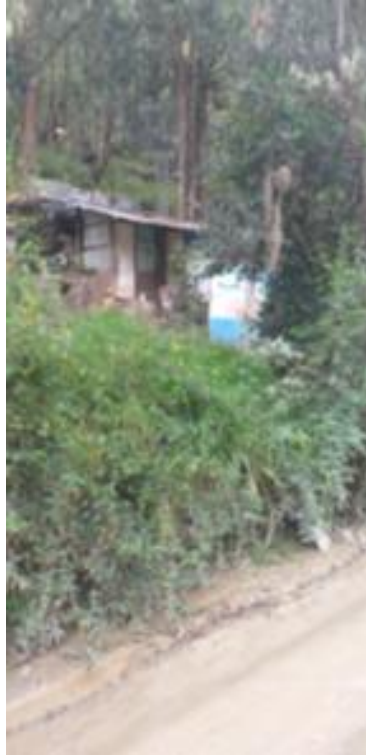
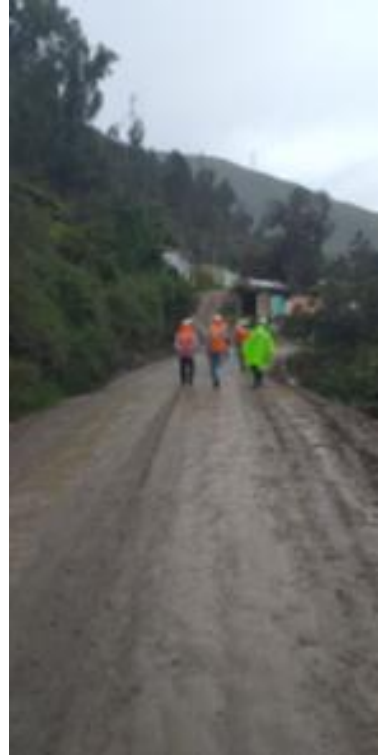
PROGRESIVA KM. 18+308

VISITA DE SEGUIMIENTO Y MONITOREO AL TRAMO 1 (OI-T1) : VISITA DE AUDITORIA DESDE KM. 20+000 AL KM. 7+000 CON REPRESENTANTES DE LA CONTRALORIA (INTERFERENCIAS DE VIVIENDAS EN EL LADO DERECHO)

En la progresiva Km. 18+308 se realiza visita en el Sector de HUANCAPALLAC al sitio donde se ubican viviendas en el, lado derecho, dentro del derecho de vía, que son interferencias que implican demolición. Se realiza la visita con los ingenieros de la Contraloría General de La República, El Administrador del Contrato de PROVIAS NACIONAL, Especialistas de Liberación de Predios, Especialista de trazo y topografía, Especialista de estructuras y obras de arte y Especialista Ambiental por la Supervisión y el Ing. Residente, especialista social y Ambiental de la Contratista.

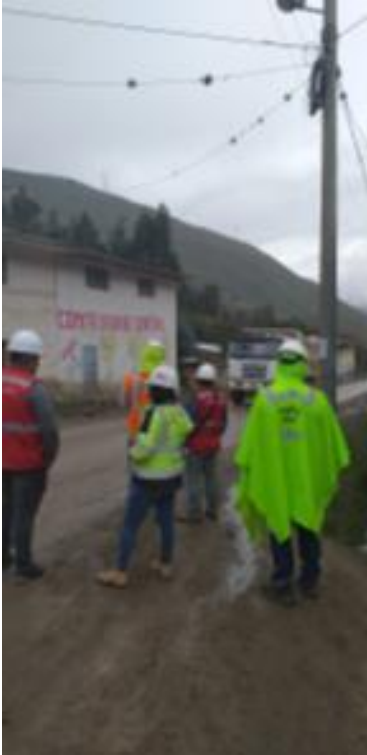
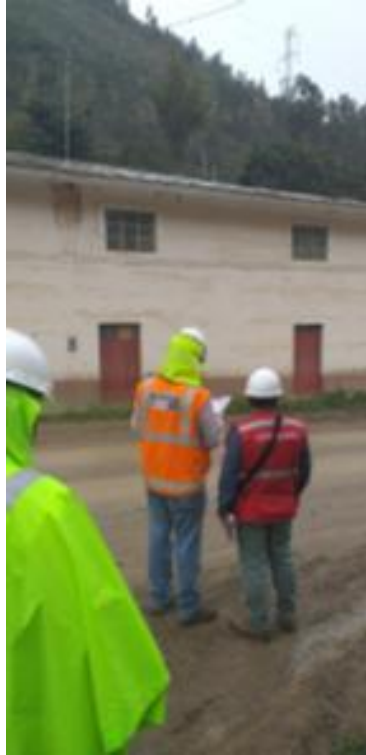
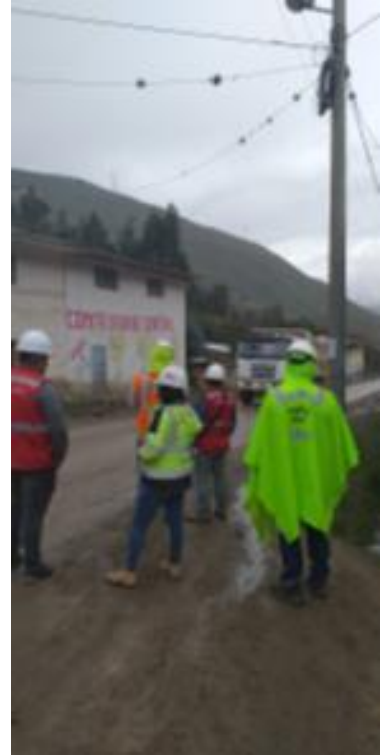
PROGRESIVA KM. 18+200

VISITA DE SEGUIMIENTO Y MONITOREO AL TRAMO 1 (OI-T1) : VISITA DE AUDITORIA DESDE KM. 20+000 AL KM. 7+000 CON REPRESENTANTES DE LA CONTRALORIA (INTERFERENCIAS DE VIVIENDAS EN EL LADO DERECHO)

En la progresiva Km. 18+200 se realiza visita en el Sector de HUANCAPALLAC al sitio donde se ubican viviendas en el, lado derecho, dentro del derecho de vía, que son interferencias que implican demolición. Se realiza la visita con los ingenieros de la Contraloría General de La República, El Administrador del Contrato de PROVIAS NACIONAL, Especialistas de Liberación de Predios, Especialista de trazo y topografía, Especialista de estructuras y obras de arte y Especialista Ambiental por la Supervisión y el Ing. Residente, especialista social y Ambiental de la Contratista.

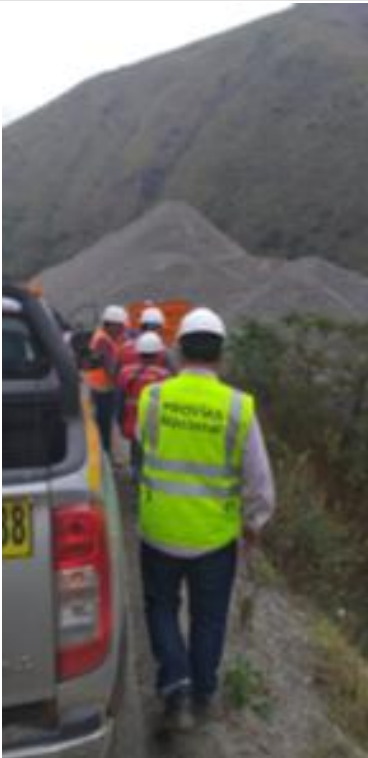
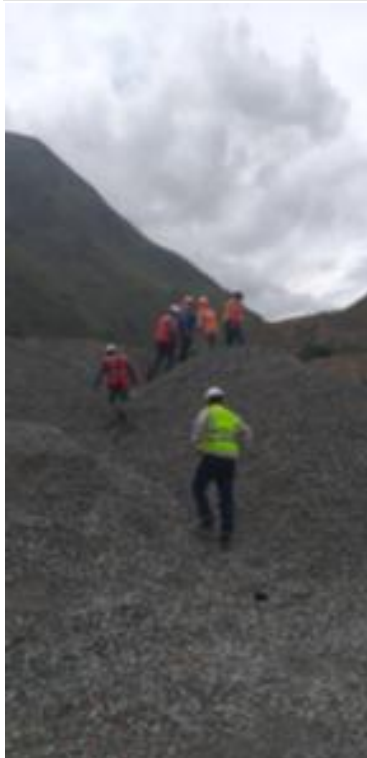
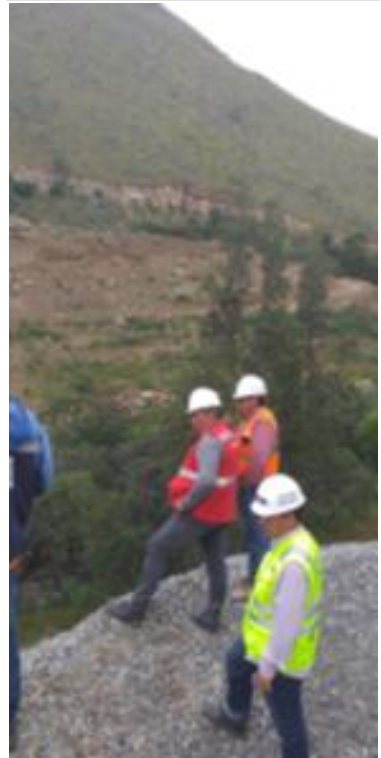
PROGRESIVA KM. 13+500

VISITA DE SEGUIMIENTO Y MONITOREO AL TRAMO 1 (OI-T1) : VISITA DE AUDITORIA DESDE KM. 20+000 AL KM. 7+000 CON REPRESENTANTES DE LA CONTRALORIA (DME UTILIZADO)

En la progresiva Km. 13+500 se realiza visita al sitio donde se ubica un DEPOSITO DE MATERIAL EXCEDENTE, ubicado en el lado izquierdo de la vía fue utilizado. Se realiza la visita con los ingenieros de la Contraloría General de La República, El Administrador del Contrato de PROVIAS NACIONAL, Especialistas de Liberación de Predios, Especialista de trazo y topografía, Especialista de estructuras y obras de arte y Especialista Ambiental por la Supervisión y el Ing. Residente, especialista social y Ambiental de la Contratista

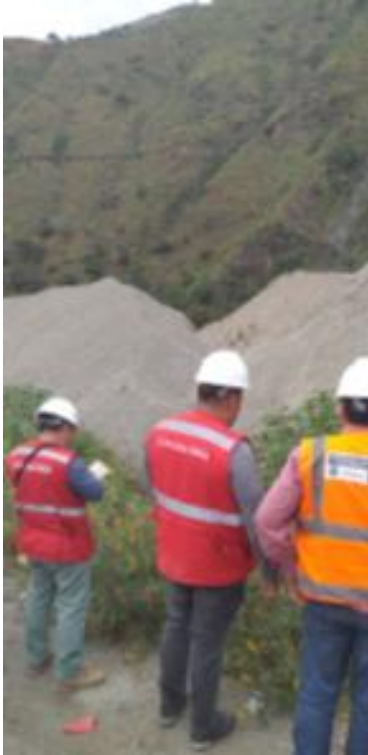
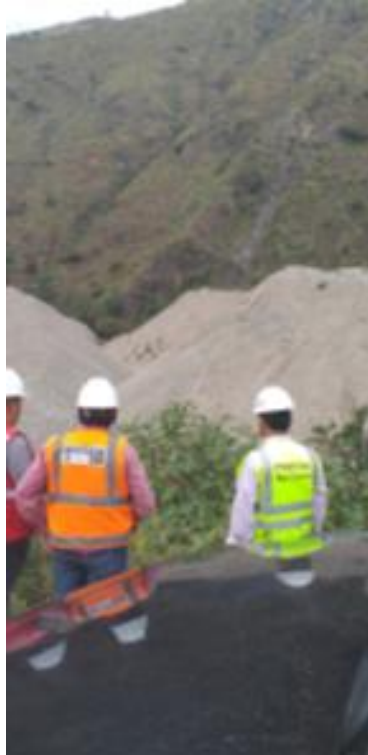
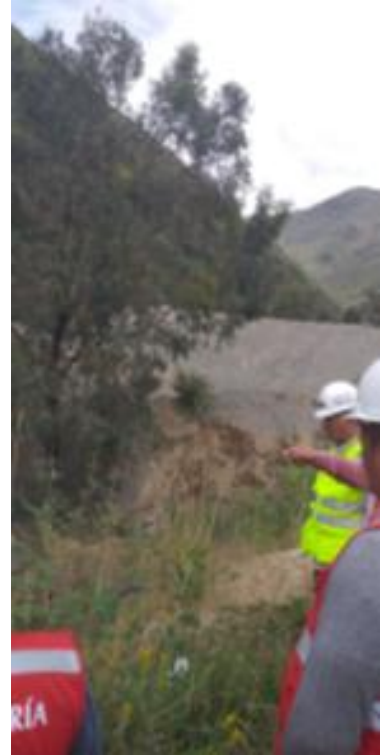
PROGRESIVA KM. 13+500

VISITA DE SEGUIMIENTO Y MONITOREO AL TRAMO 1 (OI-T1) : VISITA DE AUDITORIA DESDE KM. 20+000 AL KM. 7+000 CON REPRESENTANTES DE LA CONTRALORIA (DME UTILIZADO)

En la progresiva Km. 13+500 se realiza visita al sitio donde se ubica un DEPOSITO DE MATERIAL EXCEDENTE, ubicado en el lado izquierdo de la vía que fue utilizado. donde anteriormente la Contraloría observo que es una zona de quebrada, donde el DME obstruye el cauce del rio, y solicito la subsanación del mismo Se realiza la visita con los ingenieros de la Contraloría General de La República, El Administrador del Contrato de PROVIAS NACIONAL, Especialistas de Liberación de Predios, Especialista de trazo y topografía, Especialista de estructuras y obras de arte y Especialista Ambiental por la Supervisión y el Ing. Residente, especialista social y Ambiental de la Contratista

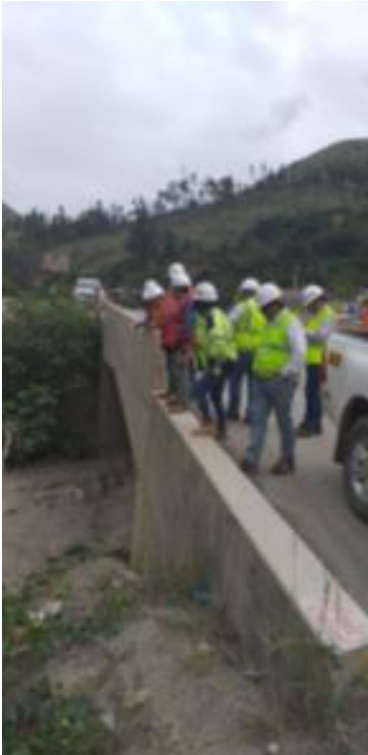
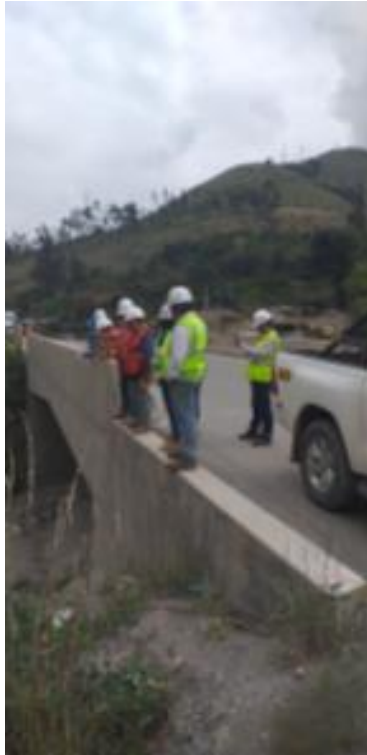
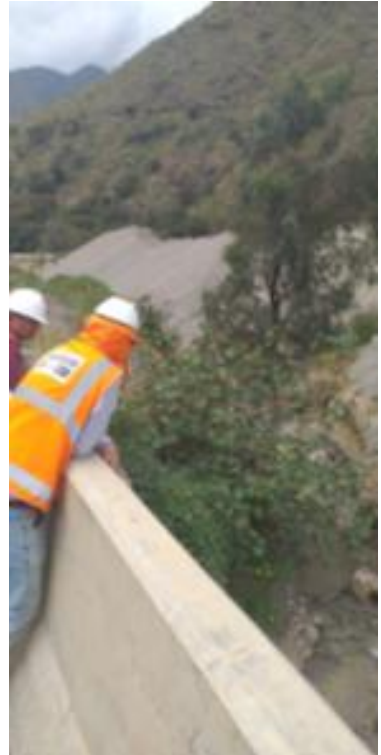
PROGRESIVA KM. 13+380

VISITA DE SEGUIMIENTO Y MONITOREO AL TRAMO 1 (OI-T1) : VISITA DE AUDITORIA DESDE KM. 20+000 AL KM. 7+000 CON REPRESENTANTES DE LA CONTRALORIA (DME UTILIZADO EN ZONA DE PUENTE)

En la progresiva Km. 13+380 se realiza visita al sitio donde se ubica un PUENTE CERCA DEL DEPOSITO DE MATERIAL EXCEDENTE, ubicado en el lado izquierdo de la vía que fue utilizado. donde anteriormente la Contraloría observo que es una zona de quebrada, donde el DME obstruye el cauce del rio, y solicito la subsanación del mismo, se observa el cauce que pasa por el lado derecho del DME. Se realiza la visita con los ingenieros de la Contraloría General de La República, El Administrador del Contrato de PROVIAS NACIONAL, Especialistas de Liberación de Predios, Especialista de trazo y topografía, Especialista de estructuras y obras de arte y Especialista Ambiental por la Supervisión y el Ing. Residente, especialista social y Ambiental de la Contratista

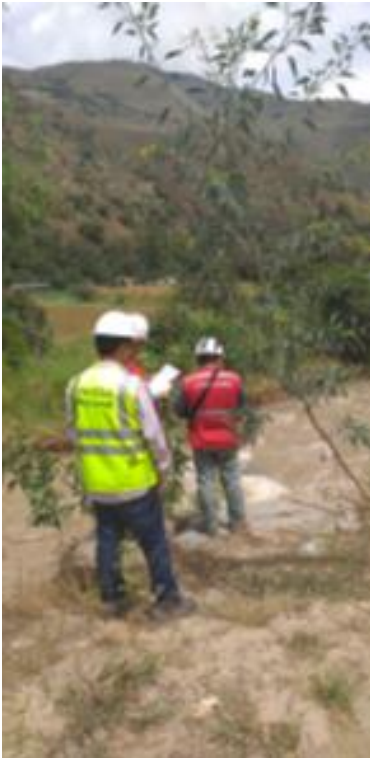
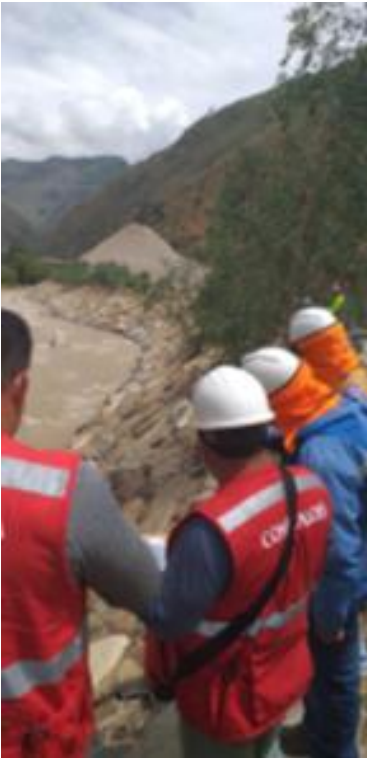
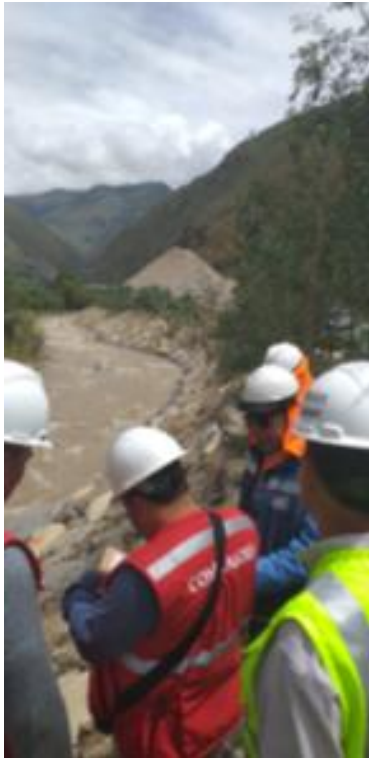
PROGRESIVA KM. 10+340
VISITA DE SEGUIMIENTO Y MONITOREO AL TRAMO 1 (OI-T1) : VISITA DE AUDITORIA DESDE KM. 20+000 AL KM. 7+000 CON REPRESENTANTES DE LA CONTRALORIA (ENROCADO EJECUTADO)

En la progresiva Km. 10+340 se realiza visita al sitio donde se ubica un DIQUE DE ENROCADO construido, ubicado en el lado izquierdo de la vía. Se realiza la visita con los ingenieros de la Contraloría General de La República, El Administrador del Contrato de PROVIAS NACIONAL, Especialistas de Liberación de Predios, Especialista de trazo y topografía, Especialista de estructuras y obras de arte y Especialista Ambiental por la Supervisión y el Ing. Residente, especialista social y Ambiental de la Contratista

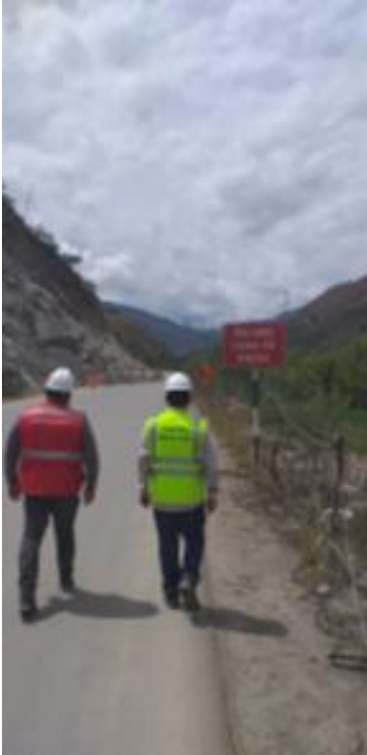
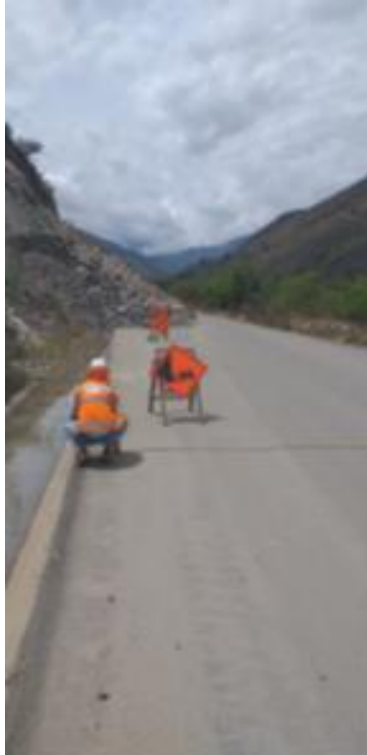
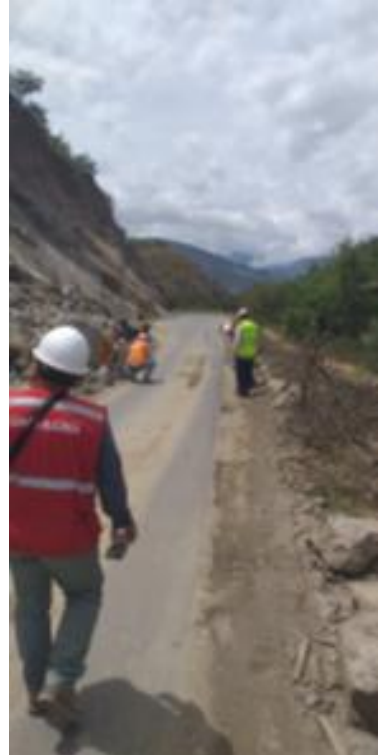
PROGRESIVA KM. 10+200

VISITA DE SEGUIMIENTO Y MONITOREO AL TRAMO 1 (OI-T1) : VISITA DE AUDITORIA DESDE KM. 20+000 AL KM. 7+000 CON REPRESENTANTES DE LA CONTRALORIA (DERRUMBE EN LA VIA)

En la progresiva Km. 10+200 se realiza el recorrido a la vía con los ingenieros de la Contraloría General de La República, El Administrador del Contrato de PROVIAS NACIONAL, Especialistas de Liberación de Predios, Especialista de trazo y topografía , Especialista en estructuras y obras de arte y Especialista Ambiental por la Supervisión y el Ing. Residente, especialista social y Ambiental de la Contratista., donde se verifica un derrumbe de rocas en el lado derecho de la vía, que requiere atención, porque invade gran parte de la vía. URGENTE SE SOLICITA SU REMOCION

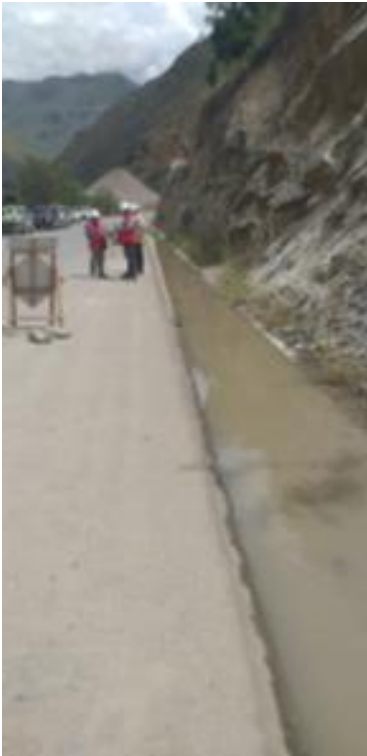
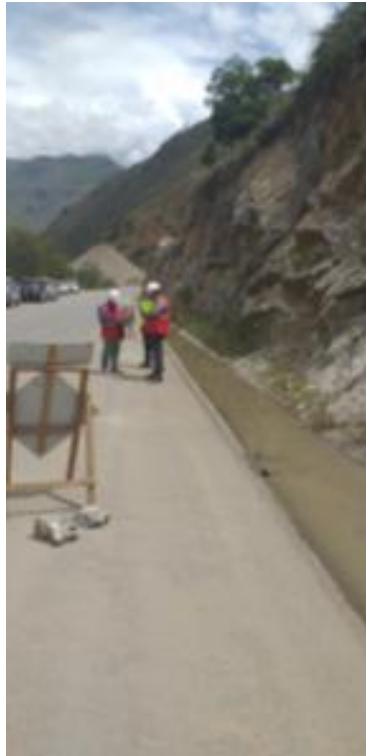
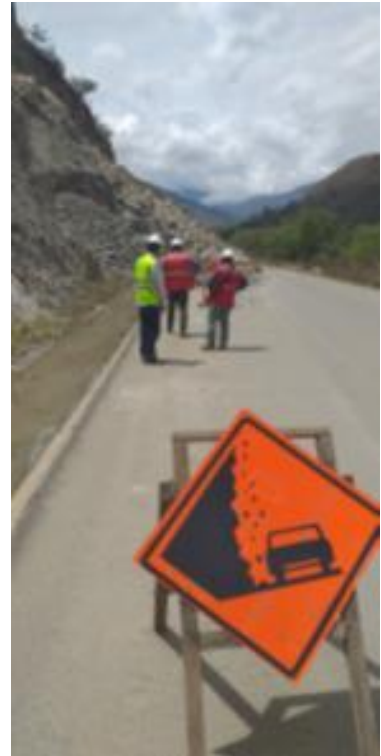
PROGRESIVA KM. 10+200

VISITA DE SEGUIMIENTO Y MONITOREO AL TRAMO 1 (OI-T1) : VISITA DE AUDITORIA DESDE KM. 20+000 AL KM. 7+000 CON REPRESENTANTES DE LA CONTRALORIA (DERRUMBE EN LA VIA Y CUNETAS TAPADAS)

En la progresiva Km. 10+200 se realiza el recorrido a la vía con los ingenieros de la Contraloría General de La República, El Administrador del Contrato de PROVIAS NACIONAL, Especialistas de Liberación de Predios, Especialista de trazo y topografía , Especialista en estructuras y obras de arte y Especialista Ambiental por la Supervisión y el Ing. Residente, especialista social y Ambiental de la Contratista., donde se verifica un derrumbe de rocas en el lado derecho de la via y cunetas de drenaje tapadas, que requiere atención, porque invade gran parte de la vía. URGENTE SE SOLICITA SU REMOCION Y LIMPIEZA DE CUNETAS.

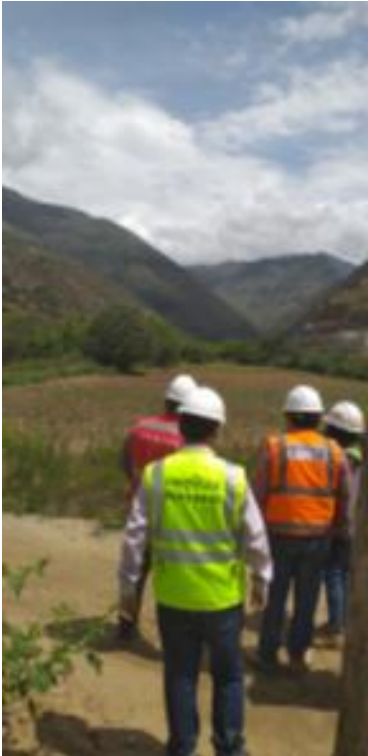
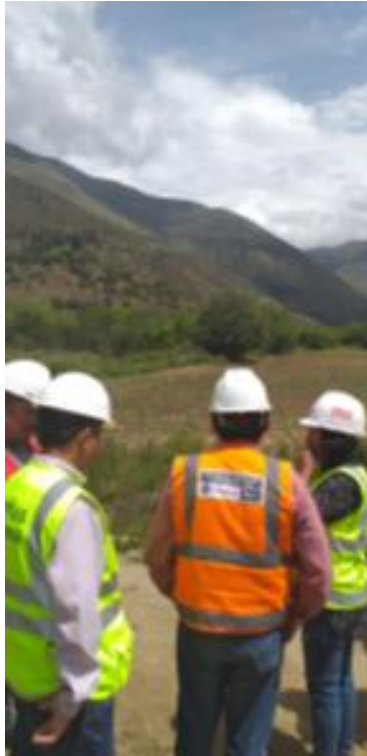
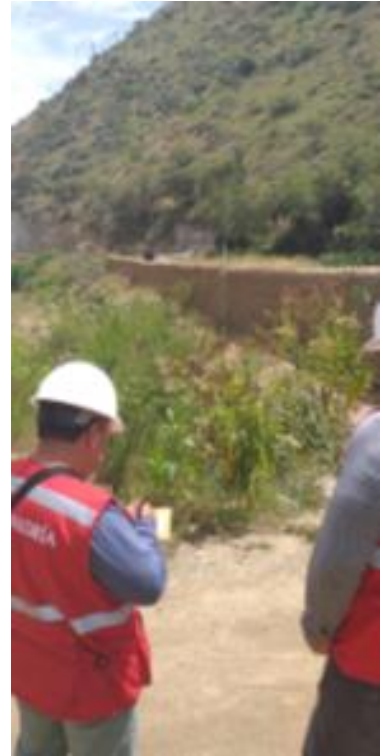
PROGRESIVA KM. 7+800

VISITA DE SEGUIMIENTO Y MONITOREO AL TRAMO 1 (OI-T1) : VISITA DE AUDITORIA DESDE KM. 20+000 AL KM. 7+000 CON REPRESENTANTES DE LA CONTRALORIA (DME DESESTIMADO)

En la progresiva Km. 7+800 se realiza visita al sitio donde se ubica un DEPOSITO DE MATERIAL EXCEDENTE, ubicado en el lado izquierdo de la vía fue DESESTIMADO por problemas sociales. Se realiza la visita con los ingenieros de la Contraloría General de La República, El Administrador del Contrato de PROVIAS NACIONAL, Especialistas de Liberación de Predios, Especialista de trazo y topografía, Especialista de estructuras y obras de arte y Especialista Ambiental por la Supervisión y el Ing. Residente, especialista social y Ambiental de la Contratista

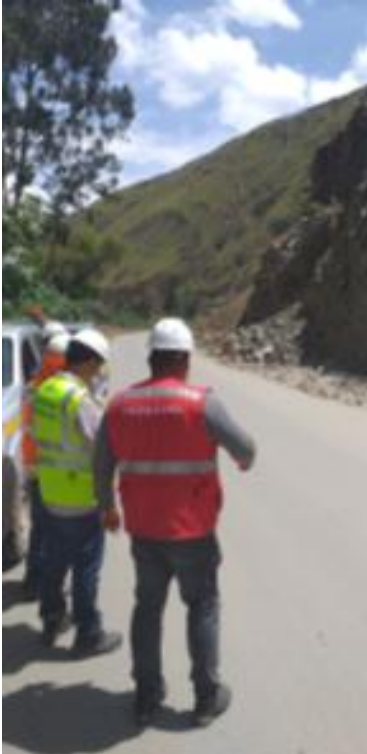
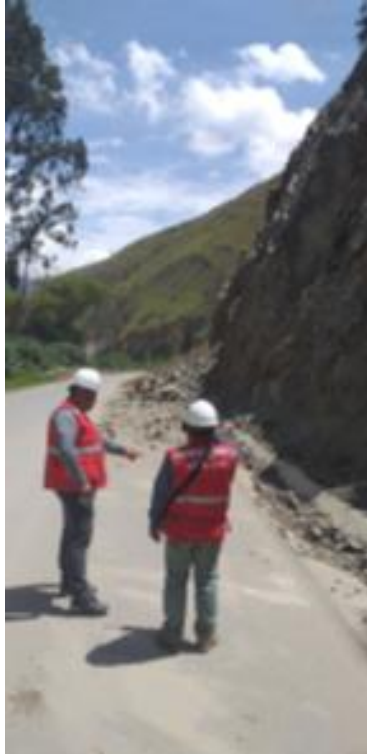
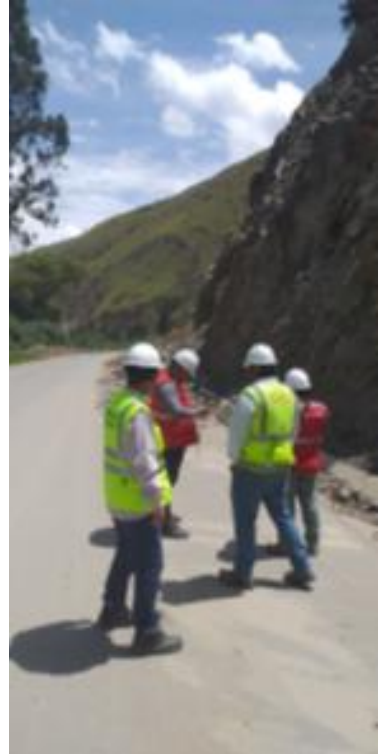
PROGRESIVA KM. 8+200

VISITA DE SEGUIMIENTO Y MONITOREO AL TRAMO 1 (OI-T1) : VISITA DE AUDITORIA DESDE KM. 20+000 AL KM. 7+000 CON REPRESENTANTES DE LA CONTRALORIA (DERRUMBE EN LA VIA Y CUNETAS TAPADAS)

En la progresiva Km. 8+200 se realiza el recorrido a la vía con los ingenieros de la Contraloría General de La República, El Administrador del Contrato de PROVIAS NACIONAL, Especialistas de Liberación de Predios, Especialista de trazo y topografía , Especialista en estructuras y obras de arte y Especialista Ambiental por la Supervisión y el Ing. Residente, especialista social y Ambiental de la Contratista., donde se verifica un derrumbe de rocas en zona de curva, en el lado derecho de la vía y cunetas de drenaje tapadas, que requiere atención, porque invade gran el carril derecho de la vía. URGENTE SE SOLICITA SU REMOCION Y LIMPIEZA DE CUNETAS. FALTA SEÑALIZACION INFORMATIVA

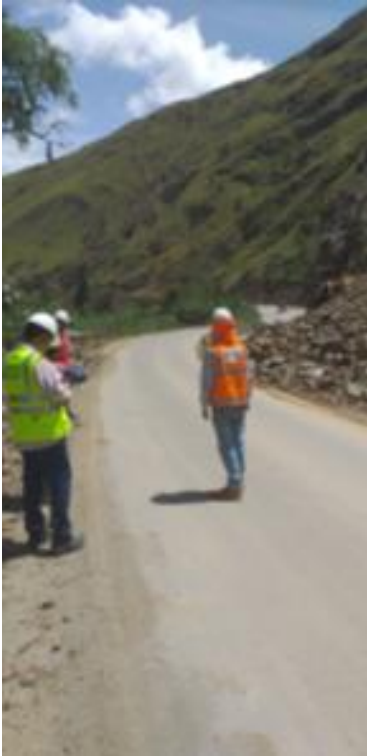
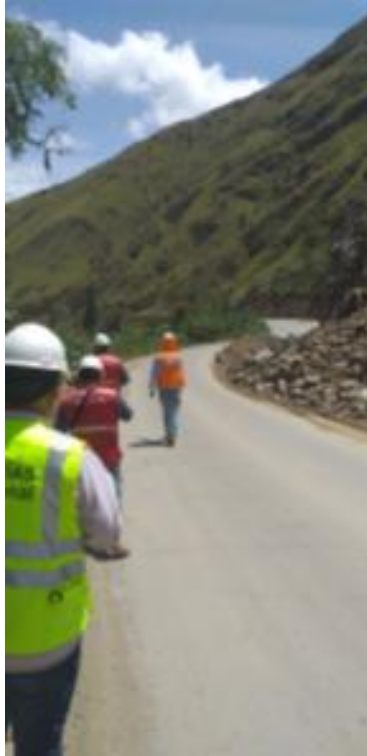
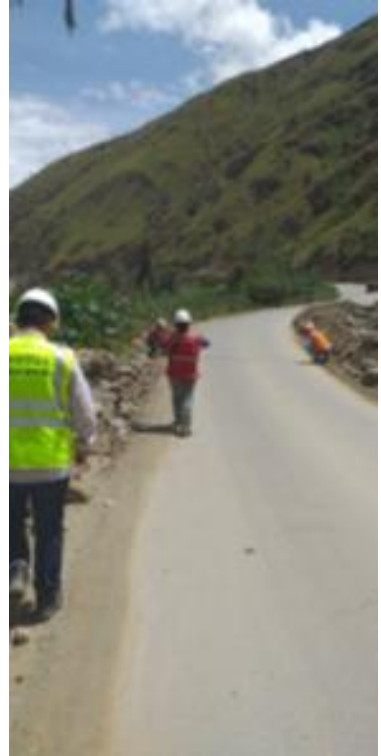
PROGRESIVA KM. 8+200

VISITA DE SEGUIMIENTO Y MONITOREO AL TRAMO 1 (OI-T1) : VISITA DE AUDITORIA DESDE KM. 20+000 AL KM. 7+000 CON REPRESENTANTES DE LA CONTRALORIA (DERRUMBE EN LA VIA Y CUNETAS TAPADAS)

En la progresiva Km. 8+200 se realiza el recorrido a la vía con los ingenieros de la Contraloría General de La República, El Administrador del Contrato de PROVIAS NACIONAL, Especialistas de Liberación de Predios, Especialista de trazo y topografía , Especialista en estructuras y obras de arte y Especialista Ambiental por la Supervisión y el Ing. Residente, especialista social y Ambiental de la Contratista., donde se verifica un derrumbe de rocas en zona de curva, en el lado derecho de la vía y cunetas de drenaje tapadas, que requiere atención, porque invade gran el carril derecho de la vía. URGENTE SE SOLICITA SU REMOCION Y LIMPIEZA DE CUNETAS. FALTA SEÑALIZACION INFORMATIVA
