BITACORA ELECTRÓNICA DE OBRA

Confirma Bitacora:	Nro Informe:	Fecha Informe:	Nombre De La Obra:	Personal Encargado:
Si	N 0 056 - 2023 - MTC/ 20.9/ MJQY	22 - 04 - 2023	Corredor Vial: Huánuco - La Unión-Huallanca, Dv. Antamina/Emp. PE-3N (Tingo Chico) - Nuevas Flores - Llata - Antamina, Tramo II	MICHAEL JESUS QUISPE YAURI.

OBRA N° 127-2018-MTC/20.2 CON LA EMPRESA CONTRATISTA CR20-(CHINA RAILWAY 20 BUREAU GROUP CORPORATION) PARA LA EJECUCIÓN DE LA OBRA "MEJORAMIENTO, CONSERVACIÓN POR NIVELES DE SERVICIO Y OPERACIÓN DE CORREDOR VIAL HUÁNUCO-LA UNIÓN-HUALLANCA-DV. ANTAMINA/EMP. PE-3N (TINGO CHICO)-NUEVAS FLORES-LLATA-ANTAMINA", INICIO KM 94+383 AL FINAL KM 94+912.

(HUÁNUCO - LA UNIÓN - HUALLANCA): COMPONENTE DE PEAJE KM 94+383 AL KM 94+912

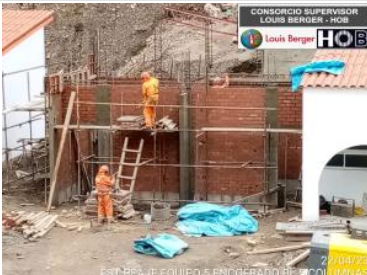
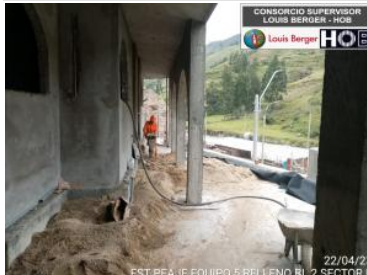
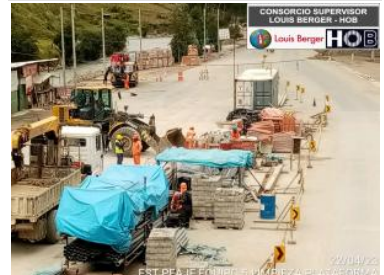
TRABAJOS DE COLOCACIÓN DE TEJA ANDINA SECTOR B BLOQUE 2 – HOSPEDAJE

ASENTADO DE LADRILLO EN BLOQUE 2-HOSPEDAJE SECTOR B

TRABAJOS DE TARTAJEÓ EN LA PARTE FRONTAL Y LATERAL DEL BLOQUE 2-HOSPEDAJE SECTOR A

ASENTADO DE LADRILLOS DE LA CONTINUACIÓN DEL ÁREA DE SERVICIOS CONEXOS LADO DERECHO

COLOCACIÓN DE CONCRETO FC=210 KG/CM2 EN LAS COLUMNAS Y VIGAS DE LA CONTINUACIÓN DEL ÁREA DE SERVICIOS CONEXOS LADO DERECHO

EMPASTADO DE LAS PAREDES INTERIORES DEL ÁREA DE COMERCIO

COLOCACIÓN DE LAS TUBERÍAS PARA LAS CONEXIONES ELÉCTRICAS EN EL TECHO ÁREA DE HOSPEDAJE SECTOR B

COLOCACIÓN DE CONCRETO EN EL TECHO ALIGERANDO FC210 KG/CM2 DEL ÁREA DE HOSPEDAJE SECTOR B

TRABAJOS DE ENCOFRADO Y VACIADO DE SOBRE CIMENTO EN EL ÁREA DE CONTINUACIÓN DEL BLOQUE 5 - SERVICIOS CONEXOS

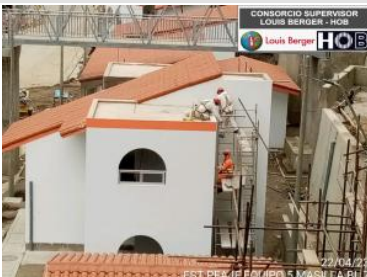
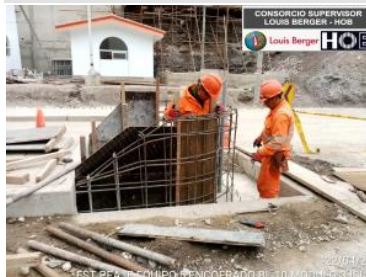
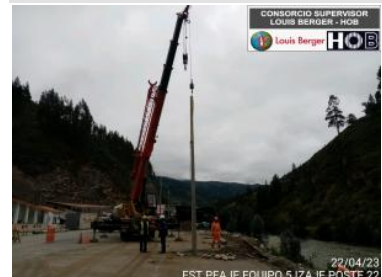
TRABAJOS DE COLOCACIÓN DE TEJA ANDINA SECTOR B BLOQUE 2 – HOSPEDAJE

ASENTADO DE LADRILLO EN BLOQUE 2-HOSPEDAJE SECTOR B

TRABAJOS DE TARTAJEÓ EN LA PARTE FRONTAL Y LATERAL DEL BLOQUE 2-HOSPEDAJE SECTOR A

ASENTADO DE LADRILLOS DE LA CONTINUACIÓN DEL ÁREA DE SERVICIOS CONEXOS LADO DERECHO

COLOCACIÓN DE CONCRETO FC=210 KG/CM2 EN LAS COLUMNAS Y VIGAS DE LA CONTINUACIÓN DEL ÁREA DE SERVICIOS CONEXOS LADO DERECHO

EMPASTADO DE LAS PAREDES INTERIORES DEL ÁREA DE COMERCIO

COLOCACIÓN DE LAS TUBERÍAS PARA LAS CONEXIONES ELÉCTRICAS EN EL TECHO ÁREA DE HOSPEDAJE SECTOR B

COLOCACIÓN DE CONCRETO EN EL TECHO ALIGERANDO FC210 KG/CM2 DEL ÁREA DE HOSPEDAJE SECTOR B

TRABAJOS DE ENCOFRADO Y VACIADO DE SOBRE CIMENTO EN EL ÁREA DE CONTINUACIÓN DEL BLOQUE 5 - SERVICIOS CONEXOS

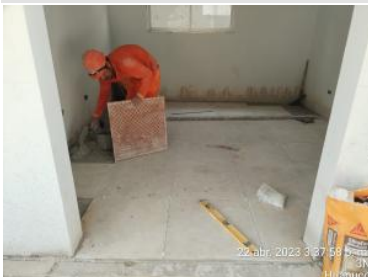
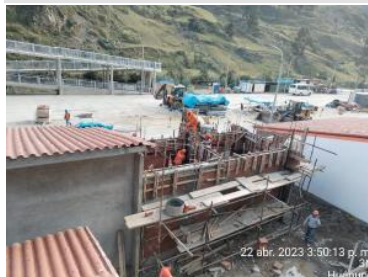
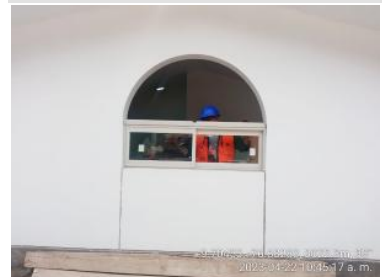
TRABAJOS DE COLOCACIÓN DE TEJA ANDINA SECTOR B BLOQUE 2 – HOSPEDAJE

ASENTADO DE LADRILLO EN BLOQUE 2-HOSPEDAJE SECTOR B

TRABAJOS DE TARTAJEÓ EN LA PARTE FRONTAL Y LATERAL DEL BLOQUE 2-HOSPEDAJE SECTOR A

ASENTADO DE LADRILLOS DE LA CONTINUACIÓN DEL ÁREA DE SERVICIOS CONEXOS LADO DERECHO

COLOCACIÓN DE CONCRETO FC=210 KG/CM2 EN LAS COLUMNAS Y VIGAS DE LA CONTINUACIÓN DEL ÁREA DE SERVICIOS CONEXOS LADO DERECHO

EMPASTADO DE LAS PAREDES INTERIORES DEL ÁREA DE COMERCIO

COLOCACIÓN DE LAS TUBERÍAS PARA LAS CONEXIONES ELÉCTRICAS EN EL TECHO ÁREA DE HOSPEDAJE SECTOR B

COLOCACIÓN DE CONCRETO EN EL TECHO ALIGERANDO FC210 KG/CM2 DEL ÁREA DE HOSPEDAJE SECTOR B

TRABAJOS DE ENCOFRADO Y VACIADO DE SOBRE CIMIENTO EN EL ÁREA DE CONTINUACIÓN DEL BLOQUE 5 - SERVICIOS CONEXOS

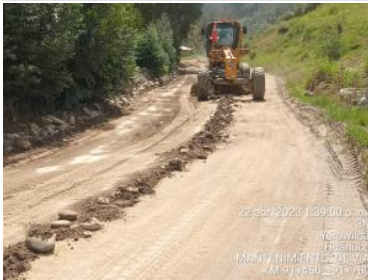
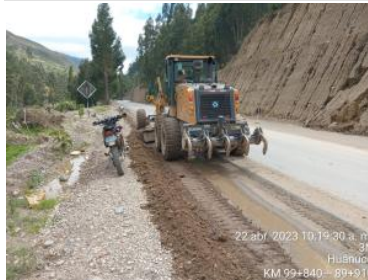
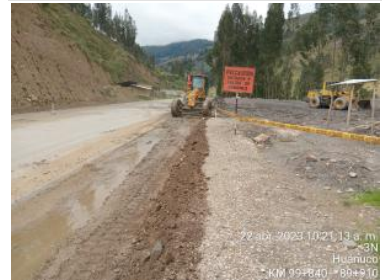
PROGRESIVA: KM 88+000 AL KM 100+000

MANTENIMIENTO DE LA VIA:

MEJORAMIENTO DE LA VIA CON MAQUINARIA

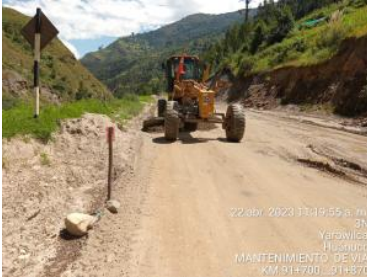
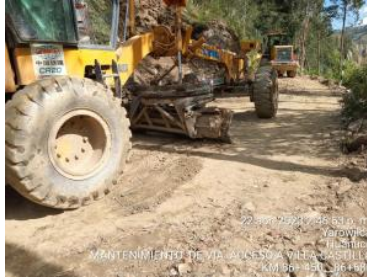
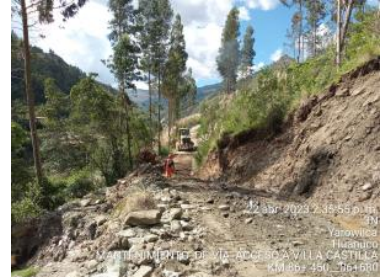
PROGRESIVA: KM 85+000 AL KM 92+000

MANTENIMIENTO DE LA VIA:

MEJORAMIENTO DE LA VIA CON MAQUINARIA
