BITACORA ELECTRÓNICA DE OBRA

NUMERO DE INFORME No. 0071-2023
 CONTRATO DE OBRA: No. 127-2018-MTC/ 20
 EMPRESA CONTRATISTA: CHINA RAILWAY 20 BUREAU GROUP CORPORATION
 OBRA: "CONSERVACIÓN POR NIVELES DE SERVICIO Y OPERACIÓN DEL CORREDOR VIAL; HUANUCO- LA UNION- HUALLANCA –DV. ANTAMINA – EMP.PE 3N" (TINGO CHICO) - NUEVAS FLORES - LLATA- ANTAMINA - TRAMO 1 LONGITUD: 52.92 KMS.
 MONTO DEL CONTRATO : S/ 1,241,495,685.46 INCLUYE IGV
 MONTO DEL CONTRATO TRAMO 1 (OI-1) ; S/ 323,942,616.32 Nuevo Monto del Presupuesto OI-1 S/ 395 427 697,64 Inc. I.G.V con precios a junio 2018
 SUPERVISOR: CONSORCIO SUPERVISOR LOUIS BERGER - HOB
 CONTRATO DE CONSULTORIA DE OBRA N° 144 -2018-MTC/20.2
 MONTO DEL CONTRATO DE CONSULTORIA: S/. 123,625,905,13 INCLUYE IGV
 MONTO ASIGNADO AL PRIMER TRAMO (PRIMER EQUIPO) : S/ 27,450,314.74 INCLUYE IGV
 LA OBRA ACTUALMENTE SE ENCUENTRA EN EJECUCION

- VISITA DE SEGUIMIENTO Y MONITOREO A LAS OFICINAS DE LA SUPERVISION
 - VISITA DE SEGUIMIENTO Y MONITOREO AL TRAMO 1 DESDE HUANUCO (KM. 0+000) AL KM. 37+900 (PUENTE KICHKI)

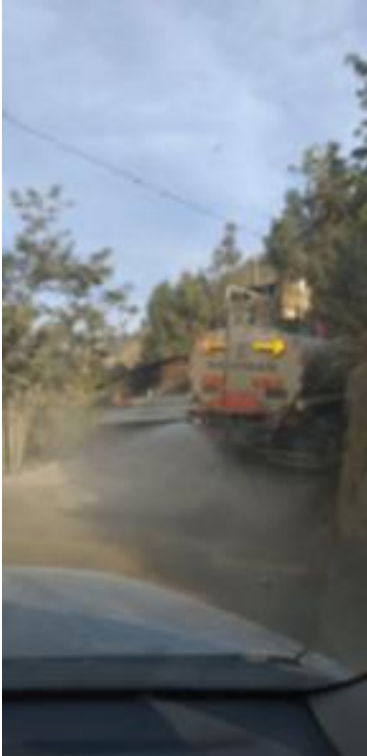
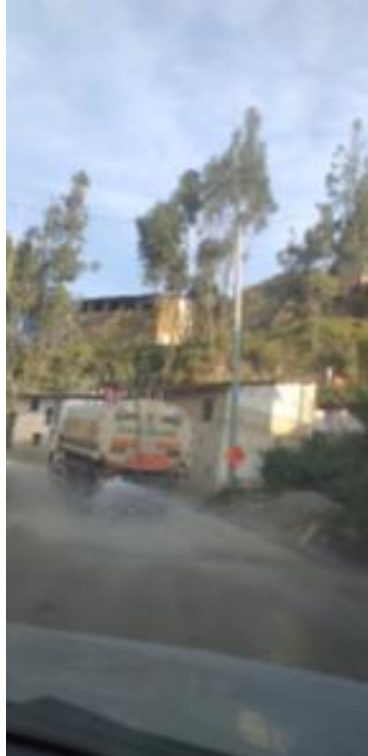
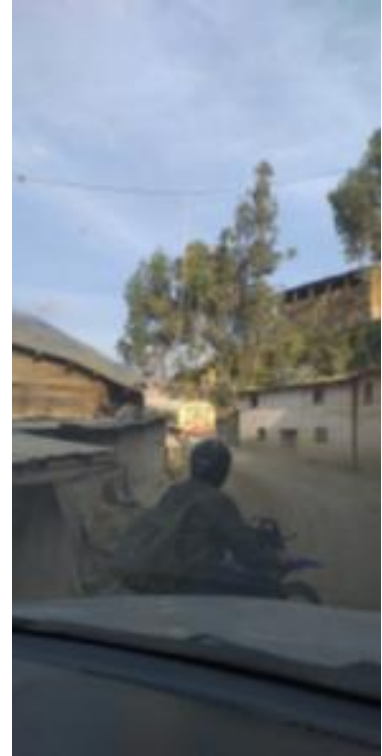
PROGRESIVAS KM, 23+000 AL KM 24+000
VISITA DE SEGUIMIENTO Y MONITOREO EN EL TRAMO 1 (OI-T1) : LABORES DE REGADO DE VIA (ACCION ANTI POLVO)

En las progresivas Km. 23+000 al Km. 24+000 se realiza visita de seguimiento y monitoreo al tramo 1, donde se realiza el regado de la vía para evitar la generación de polvo, para evitar enfermedades y problemas sociales , puesto que ha disminuido considerablemente las precipitaciones pluviales en casi todo el tramo1. Se utiliza un camión cisterna y 1 chofer.

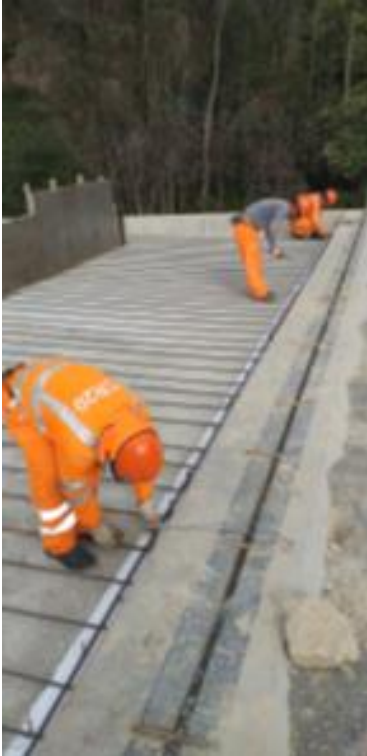
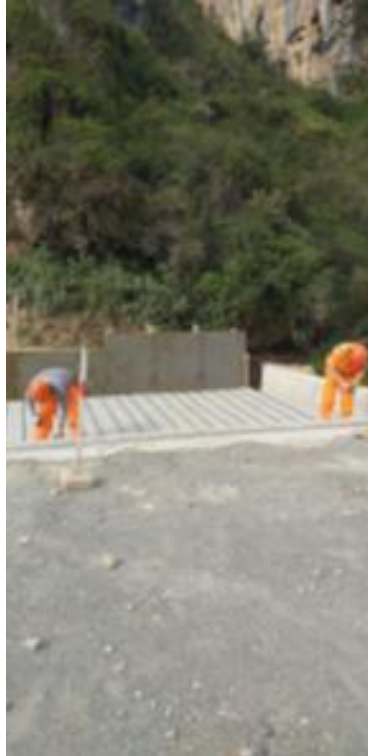
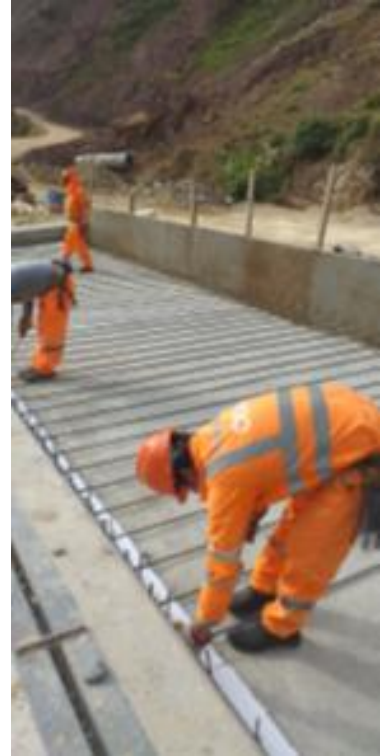
PROGRESIVA KM. 37+900
CODIGO 1000 PUENTES
CODIGO 1000.I PUENTE KICHKI
CODIGO 1004 LOSA DE APROXIMACION
PARTIDA 503.H CONCRETO CLASE H (f'c= 100 KG/ CM2)
PARTIDA 503.I ENCOFRADO Y DEENCOFRADO
PARTIDA 504.A ACERO DE REFUERZO

En la progresiva Km. 37+900 Se realiza visita al puente kichki, donde se verifica que se ha realizado la colocación de solado de concreto, encofrado y actualmente se inicia la colocación de acero de refuerzo de losa de aproximación en la salida del puente. Se utiliza herramientas menores, trabajan : 1 capataz, 3 obreros

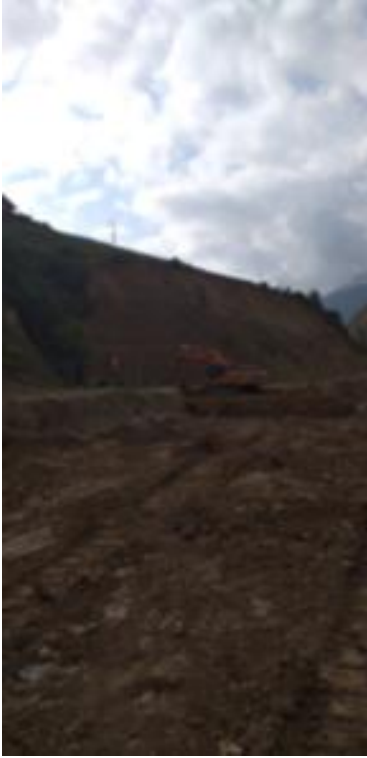
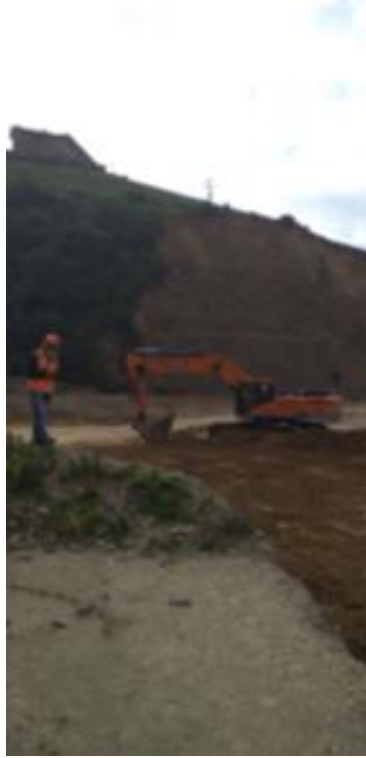
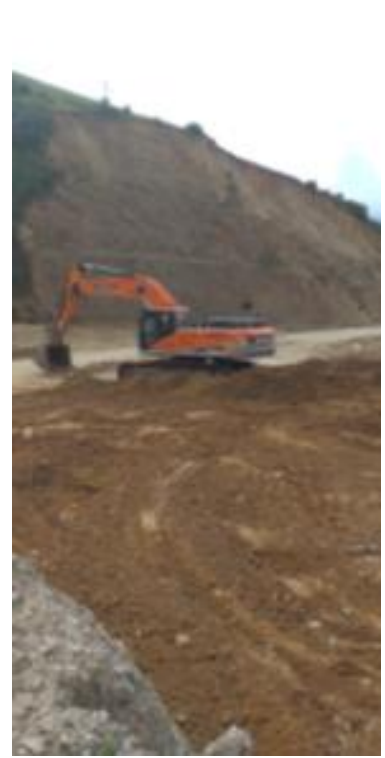
PROGRESIVA KM, 33+220
VISITA DE SEGUIMIENTO Y MONITOREO AL TRAMO 1 (OI-T1): CONFOMACION DEL DME KM. 33+220
SOLO EL AREA SUPERIOR
CODIGO 900 PROTECCION AMBIENTAL
CODIGO 910 PROGRAMA DE ABANDONO DE OBRA
PARTIDA 901.A DISPOSICION Y CONFORMACION DE DEPOSITOS DE MATERIAL EXCEDENTE

En la Progresiva KM, 33+220 se realiza la conformación en la superficie superior donde se ubica el DME ,
Se utiliza una excavadora de oruga , trabajan: 1 capataz, 1 operador de excavadora

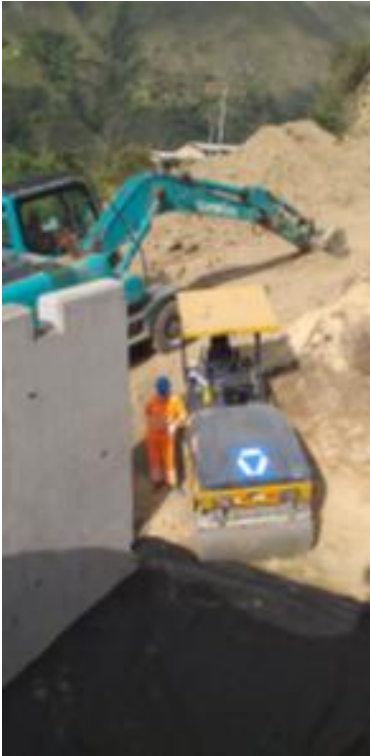
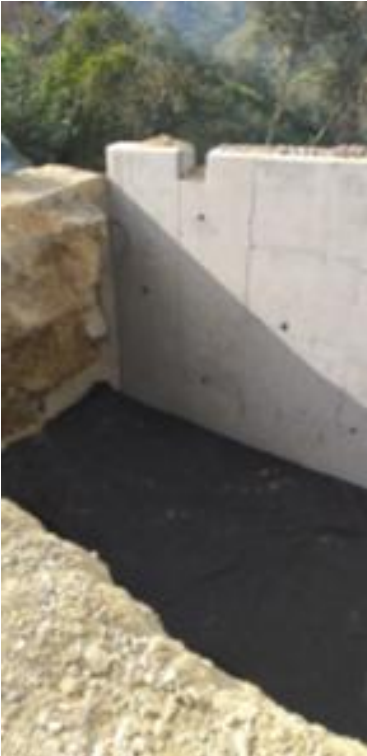
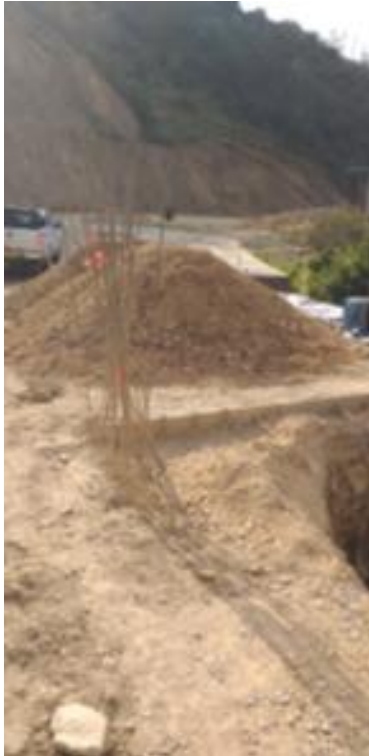
PROGRESIVA KM. 31+000
CODIGO 500 DRENAJE
PARTIDA 502.A RELLENO PARA ESTRUCTURAS

En la progresiva km. 31+000 se prepara el inicio de relleno para estructuras, en el borde izquierdo de la vía donde se construyo un muro - badén , Se utilizara un excavadora y una mini compactadora de doble rodillo, trabajarán: 1 capataz, 2 operadores y 2 obreros.

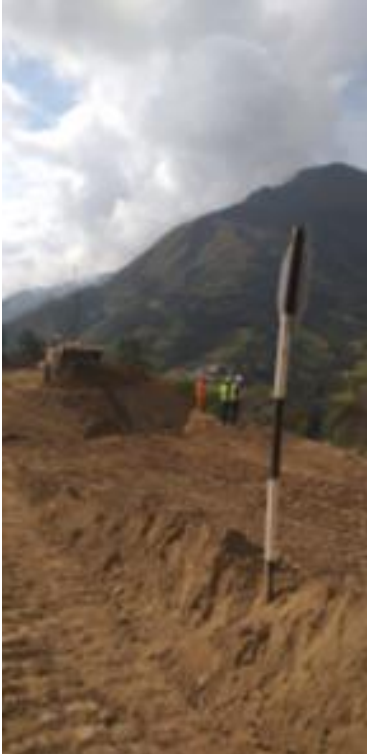
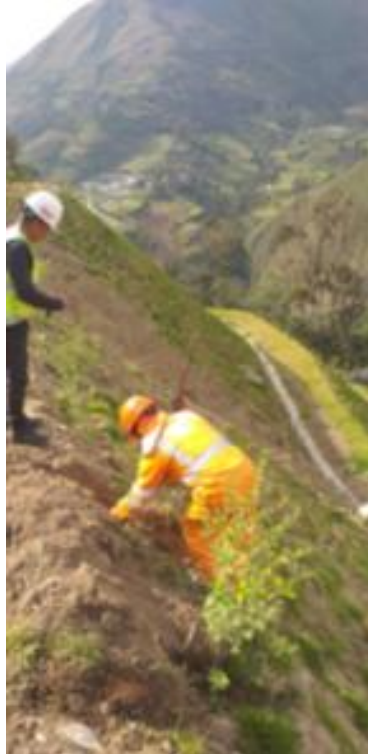
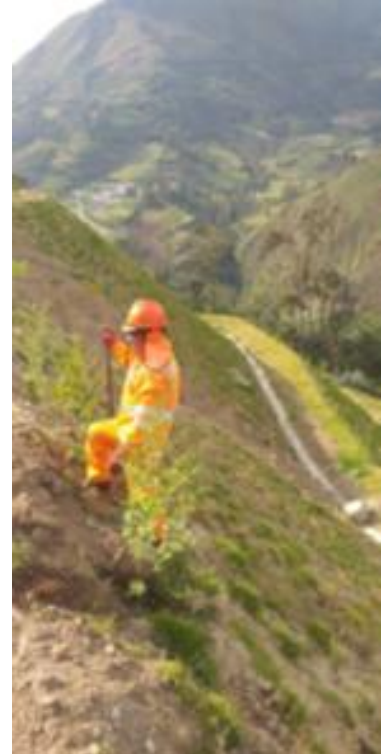
PROGRESIVA KM, 30+330
VISITA DE SEGUIMIENTO Y MONITOREO AL TRAMO 1 (OI-T1): CONFOMACION DEL DME KM. 30+330
RECALCE, CONFORMACION Y REVEGETACION
CODIGO 900 PROTECCION AMBIENTAL
CODIGO 910 PROGRAMA DE ABANDONO DE OBRA
PARTIDA 901.A DISPOSICION Y CONFORMACION DE DEPOSITOS DE MATERIAL EXCEDENTE

En la Progresiva KM, 30+330 se realiza el recalce, la conformación y revegetación en la superficie superior del talud donde se ubica el DME , Se utiliza una Cargador frontal , trabajan: 1 capataz, 1 operador de Cargador frontal, 6 obreros

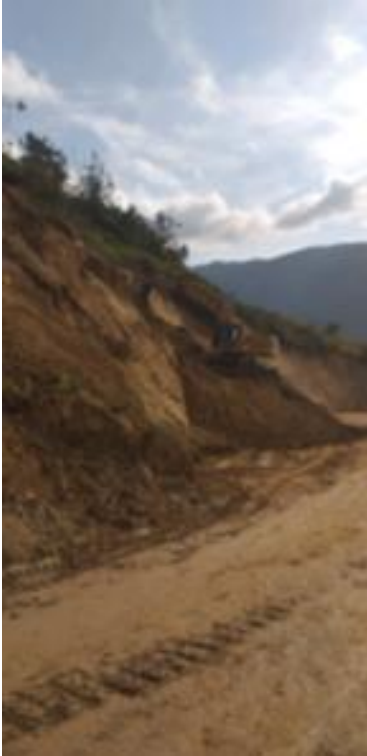
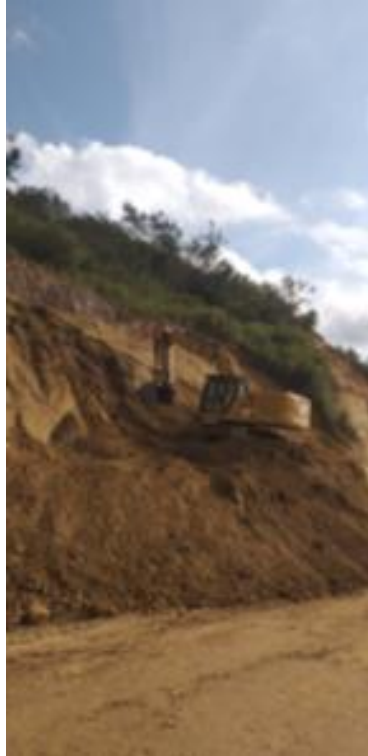
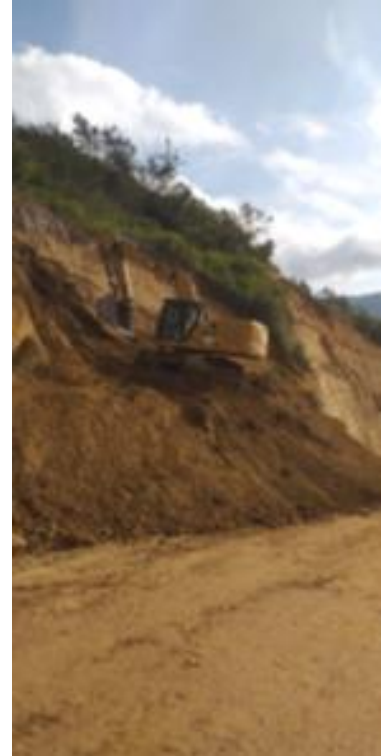
PROGRESIVA KM, 29+440
CODIGO 200 MOVIMIENTO DE TIERRAS
PARTIDA 202.C EXCAVACION EN MATERIAL SUELTO
PARTIDA 210.A PERFILADO Y COMPACTADO DE SUBRASANTE EN ZONA DE CORTE

En la progresiva Km. 29+440 se realiza la excavación de material suelto y se realiza el perfilado del talud superior, se utiliza una excavadora de oruga, 3 volquetes, trabajan 1 capataz, 1 operador, 3 choferes, 2 vigías.

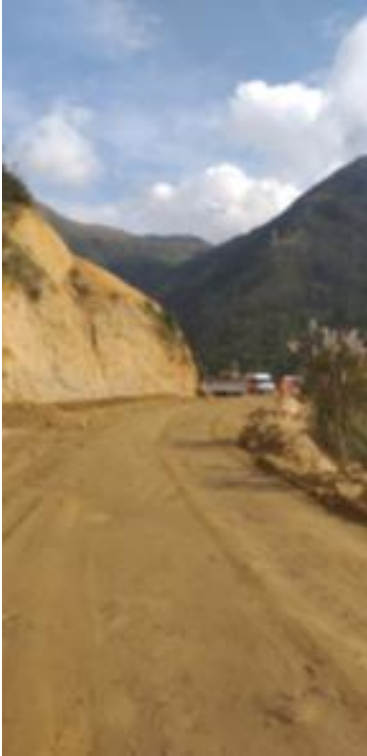
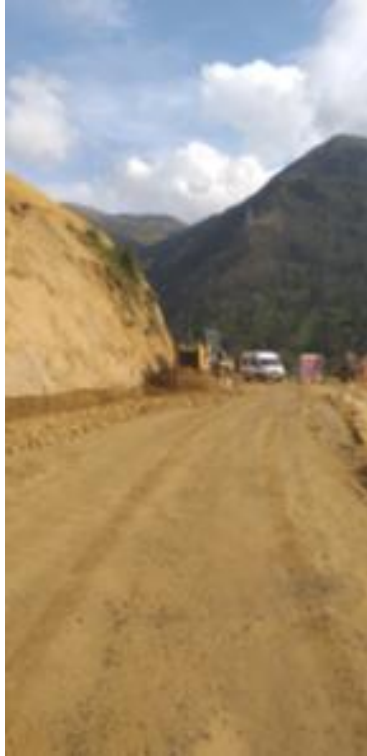
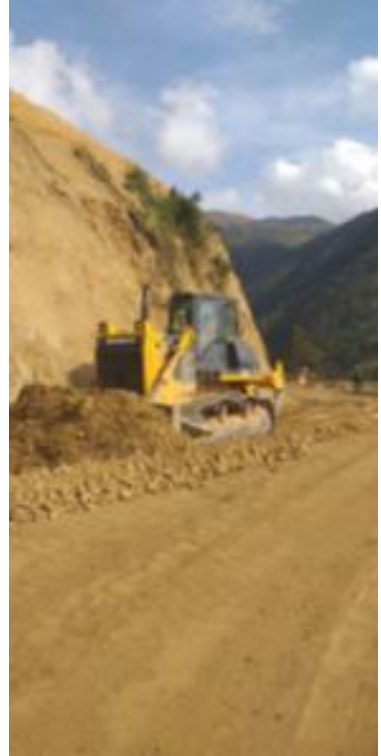
PROGRESIVA KM, 29+110
CODIGO 200 MOVIMIENTO DE TIERRAS
PARTIDA 210.A PERFILADO Y COMPACTADO DE SUBRASANTE EN ZONA DE CORTE

En la progresiva Km. 29+110 se realiza la excavación de material para dejarlo a nivel de subrasante, se utiliza un tractor de oruga, trabajan 1 capataz, 1 operador, 2 vigías.

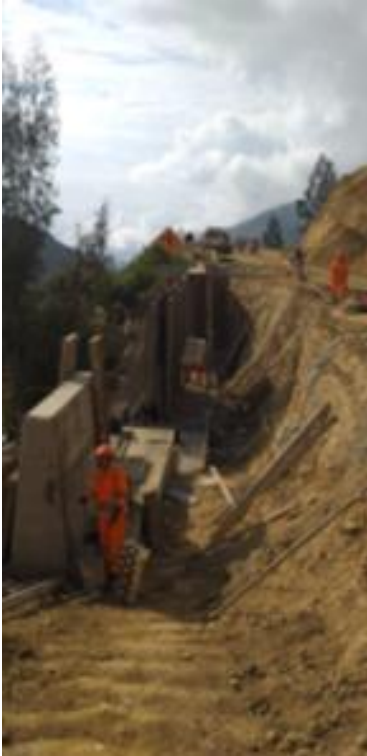
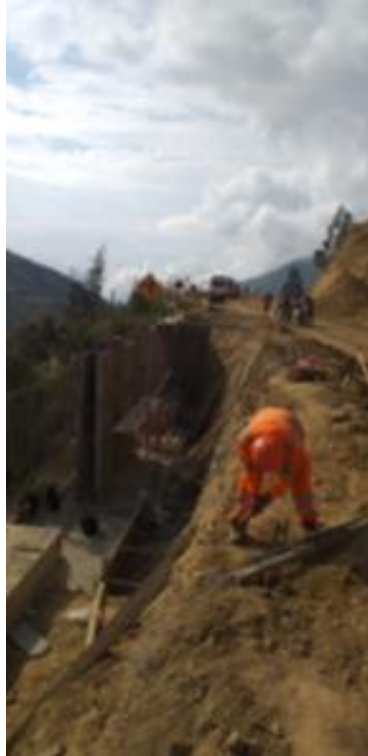
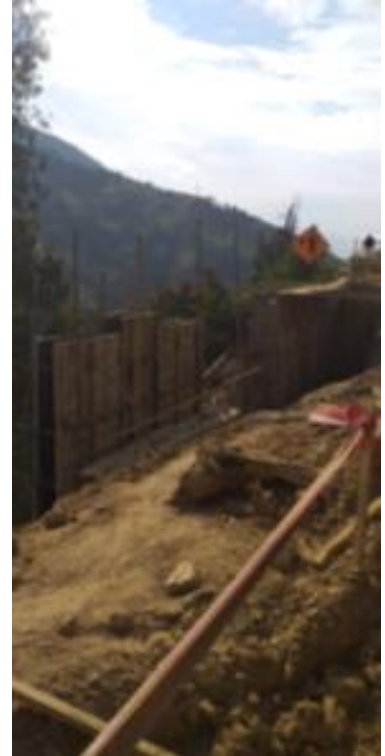
PROGRESIVA KM. 29+020
CODIGO: 500 DRENAJE
PARTIDA: 503.I ENCOFRADO Y DESENCOFRADO
PARTIDA: 504.A ACERO DE REFUERZO

En la progresiva Km. 29+020 se realiza el desencofrado de muro de concreto ciclópeo, el encofrado y colocación de acero de refuerzo para la construcción de muro de concreto armado, Se utiliza herramientas menores, trabajan 1 capataz, 6 obreros

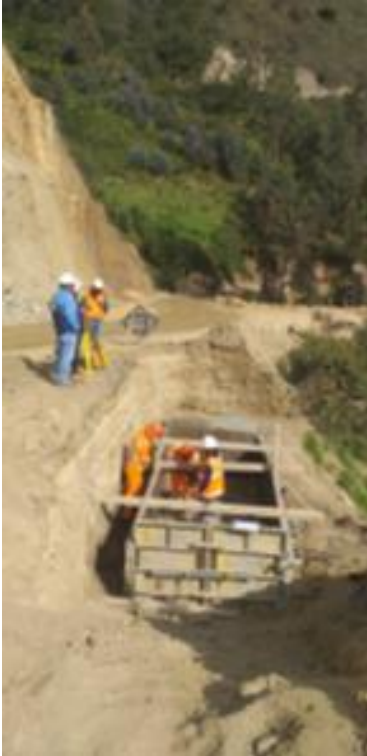
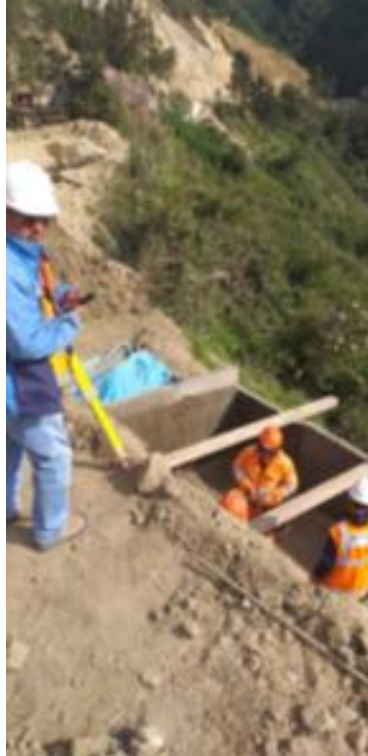
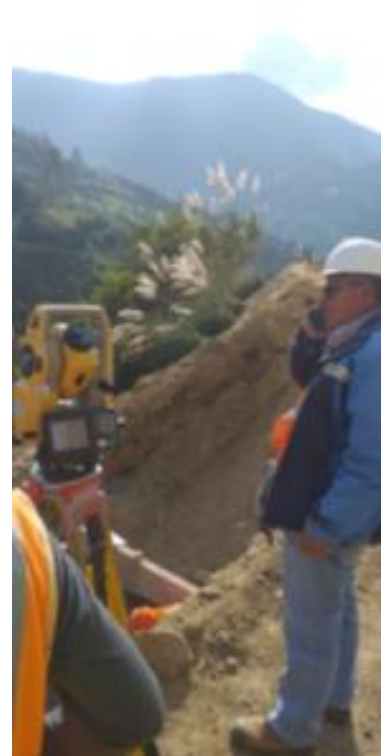
PROGRESIVA KM. 28+687
CODIGO: 500 DRENAJE
PARTIDA: 503.I ENCOFRADO Y DESENCOFRADO

En la progresiva Km. 28+687 se realiza el encofrado para la construcción de zapata de muro de concreto ciclópeo. Se utiliza herramientas menores, trabajan 1 capataz, 2 obreros , En el sitio el topografo y auxiliares de la supervisión toman las medidas de las cotas del encofrado para la liberación del encofrado.

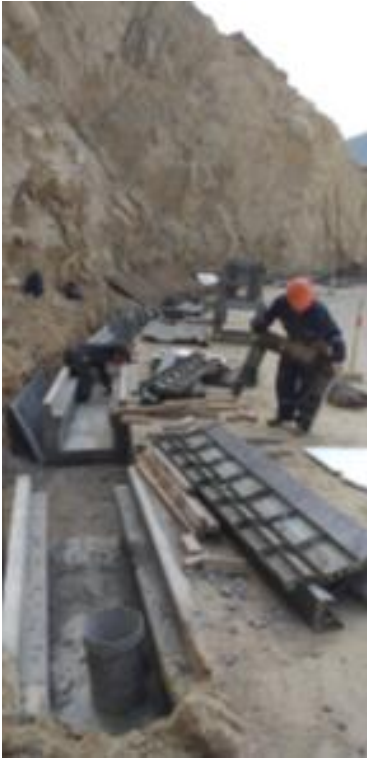
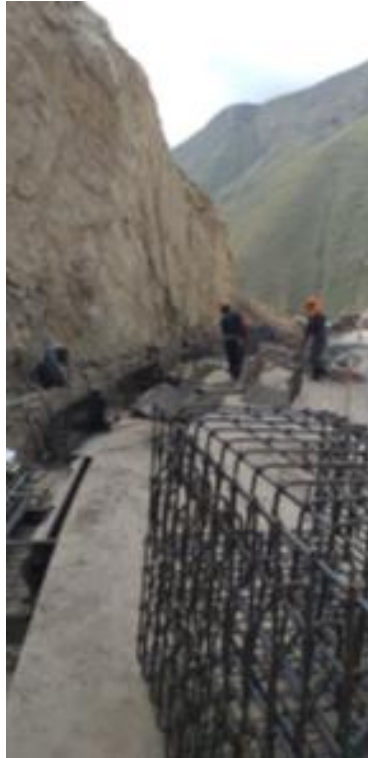
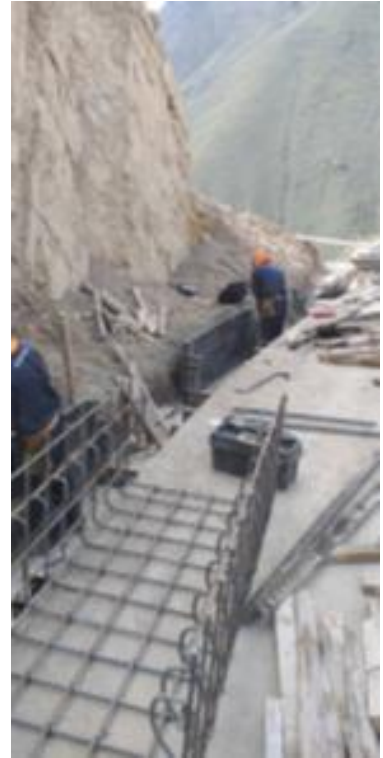
PROGRESIVAS KM. 22+700 AL KM. 22+750 lado Derecho
CODIGO 500 DRENAJE
PARTIDA 501-E EXCAVACION NO CLASIFICADA PARA ESTRUCTURAS
PARTIDA 503.H CONCRETO CLASE H (F'c= 100 KG/CM2)
PARTIDA 503.T ENCOFRADO Y DESENCOFRADO
PARTIDA 504.A ACERO DE REFUERZO

En las progresivas Km. 22+700 al Km. 22+750 se verifica que se ha realizado la excavación no clasificada para estructuras y el vaciado de solado de concreto de F'c= 100 kg/cm2 y se esta realizando el encofrado, la colocación de acero de refuerzo metálico para la construcción de cunetas tipo 2, en el lado derecho de la vía, Se utiliza herramientas menores, trabajan: 1 capataz, 7 obreros

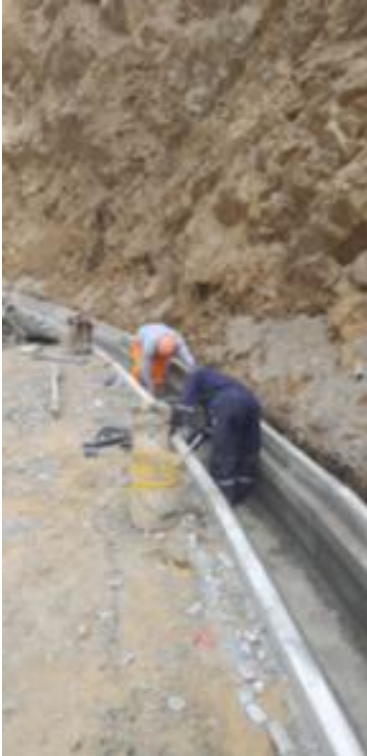
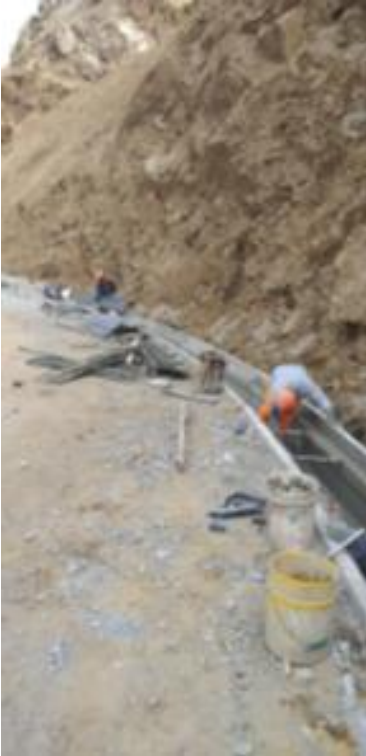
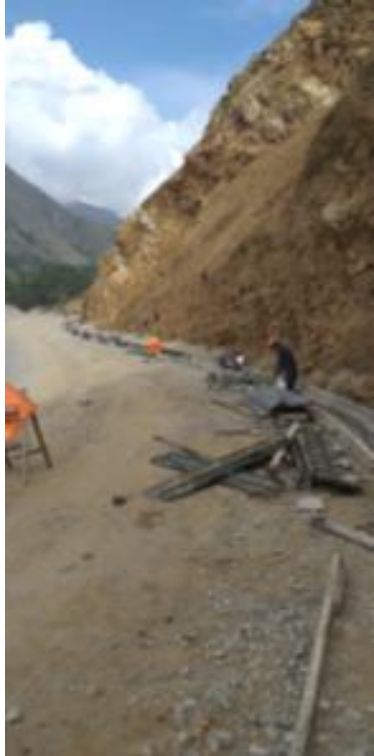
PROGRESIVAS KM. 21+850 AL KM. 21+970 lado Derecho
CODIGO 500 DRENAJE
PARTIDA 501-E EXCAVACION NO CLASIFICADA PARA ESTRUCTURAS
PARTIDA 503.H CONCRETO CLASE H (F'c= 100 KG/CM2)
PARTIDA 503.T ENCOFRADO Y DESENCOFRADO
PARTIDA 504.A ACERO DE REFUERZO

En las progresivas Km. 21+850 al Km. 21+970 se verifica que se ha realizado la excavación no clasificada para estructuras y el vaciado de solado de concreto de F'c= 100 kg/cm2 y se esta realizando el encofrado, la colocación de acero de refuerzo metálico para la construcción de cunetas tipo 2, en el lado derecho de la vía, Se utiliza herramientas menores, trabajan: 1 capataz, 7 obreros

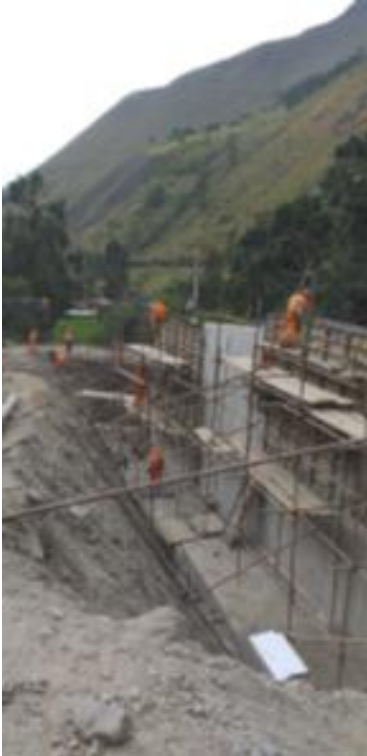
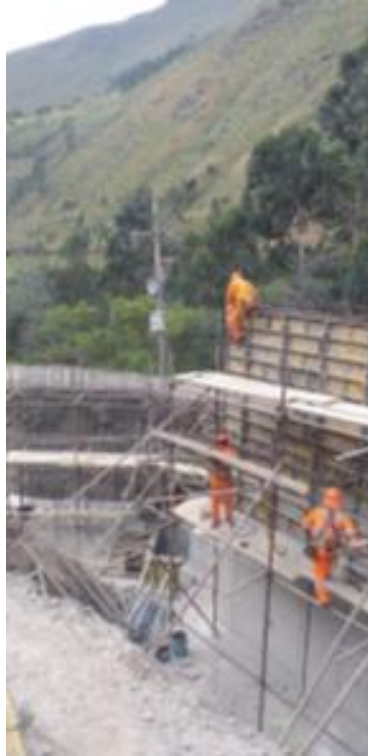
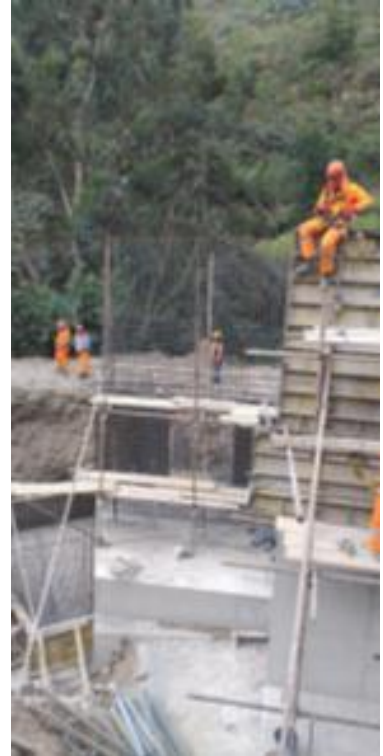
PROGRESIVA KM. 16+580
CODIGO: 500 DRENAJE
PARTIDA: 503.I ENCOFRADO Y DESENCOFRADO
PARTIDA: 504.A ACERO DE REFUERZO

En la progresiva Km. 16+580 se realiza el encofrado y colocación de acero de refuerzo para la construcción de muro de concreto armado, Se utiliza una grua para la carga y transporte del acero de refuerzo y herramientas menores, trabajan 1 capataz, 10 obreros

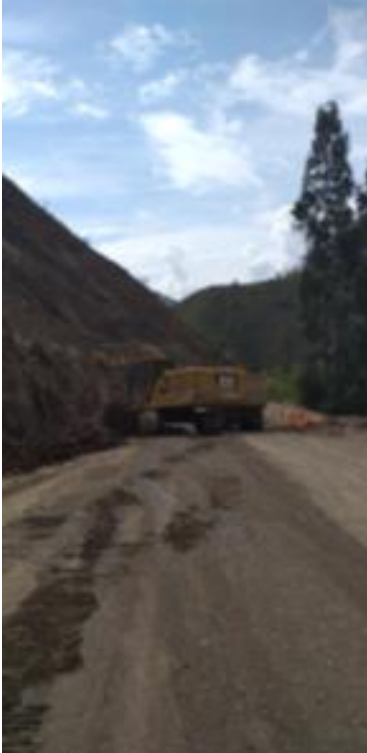
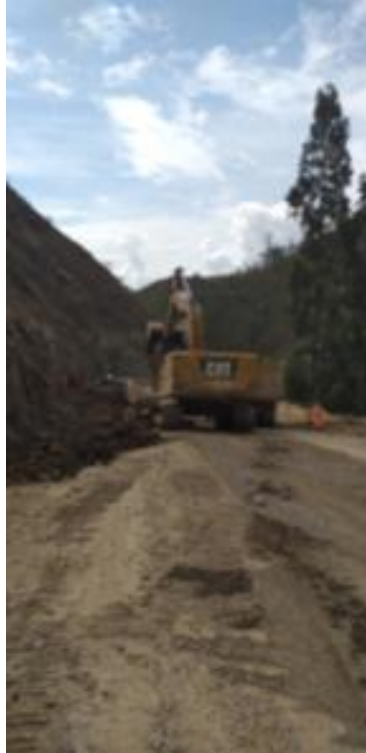
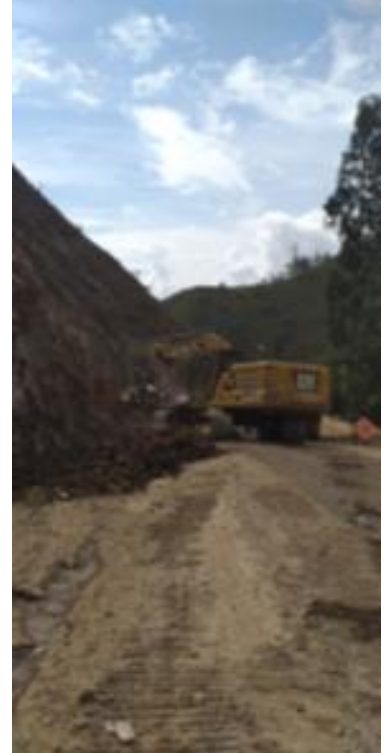
PROGRESIVA KM. 19+240 AL KM. 19+200
CODIGO 200 MOVIMIENTO DE TIERRAS
PARTIDA 210.A PERFILADO Y COMPACTADO DE SUBRASANTE EN ZONA DE CORTE

En las progresivas Km. 19+240 al Km. 19+200 se realiza el perfilado y compactado de la subrasante en zona de corte y la excavación de material para dejarlo a nivel de subrasante, se utiliza una excavadora de oruga una motoniveladora y 2 volquetes, trabajan 1 capataz, 2 operador, 2 chóferes, 2 vigías.
