BITACORA ELECTRÓNICA DE OBRA

Confirma Bitacora:	Nro Informe:	Fecha Informe:	Nombre De La Obra:	Personal Encargado:
Si	N 0 058 - 2023 - MTC/ 20.9/ MJQY	25 - 04 - 2023	Corredor Vial: Huánuco - La Unión-Huallanca, Dv. Antamina/Emp. PE-3N (Tingo Chico) - Nuevas Flores - Llata - Antamina, Tramo II	MICHAEL JESUS QUISPE YAURI.

OBRA N° 127-2018-MTC/20.2 CON LA EMPRESA CONTRATISTA CR20-(CHINA RAILWAY 20 BUREAU GROUP CORPORATION) PARA LA EJECUCIÓN DE LA OBRA "MEJORAMIENTO, CONSERVACIÓN POR NIVELES DE SERVICIO Y OPERACIÓN DE CORREDOR VIAL HUÁNUCO-LA UNIÓN-HUALLANCA-DV. ANTAMINA/EMP. PE-3N (TINGO CHICO)-NUEVAS FLORES-LLATA-ANTAMINA", INICIO KM 94+383 AL FINAL KM 94+912.

PANEL FOTOGRAFICO

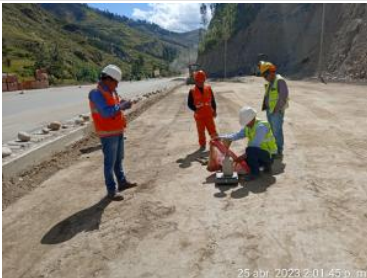
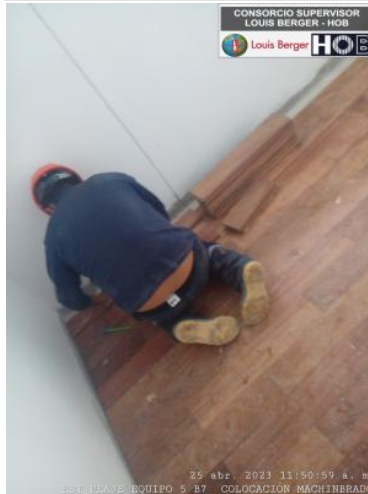
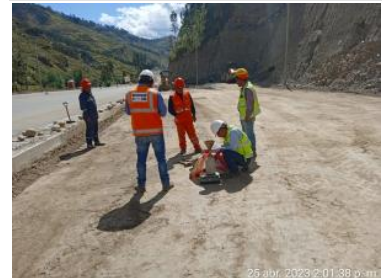
Foto1:

ENSAYO DE DENSIDAD DE CAMPO – CONO DE ARENA

SE REALIZA EL ENSAYO DE DENSIDAD DE CAMPO (CONO DE ARENA) EN EL RELLENO ESTRUCTURAL DEL MURO

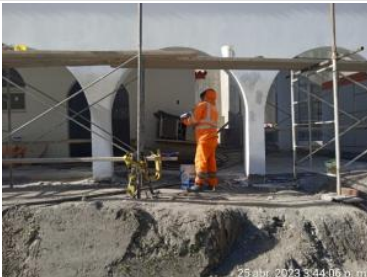
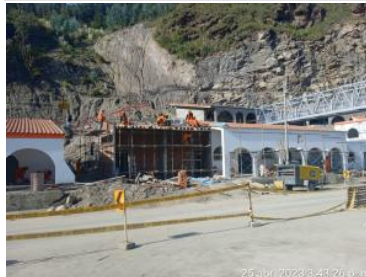
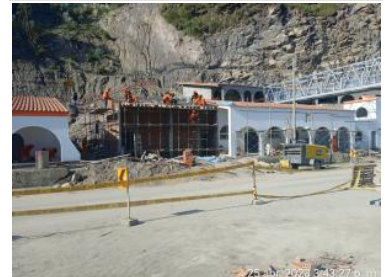
Foto1:

TRABAJOS DE COLOCACIÓN DE TEJA ANDINA SECTOR B BLOQUE 2 – HOSPEDAJE

ASENTADO DE LADRILLO EN BLOQUE 2-HOSPEDAJE SECTOR B

TRABAJOS DE TARTAJEÓ EN LA PARTE FRONTAL Y LATERAL DEL BLOQUE 2-HOSPEDAJE SECTOR A

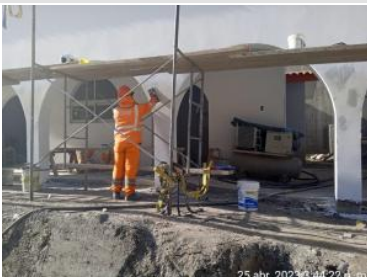
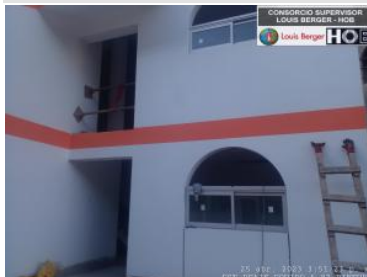
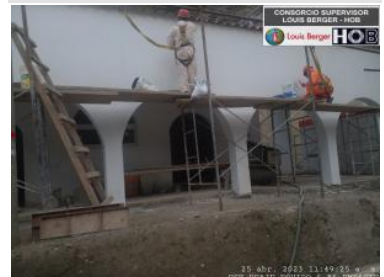
Foto1:

TRABAJOS DE COLOCACIÓN DE TEJA ANDINA SECTOR B BLOQUE 2 – HOSPEDAJE

ASENTADO DE LADRILLO EN BLOQUE 2-HOSPEDAJE SECTOR B

TRABAJOS DE TARTAJEÓ EN LA PARTE FRONTAL Y LATERAL DEL BLOQUE 2-HOSPEDAJE SECTOR A

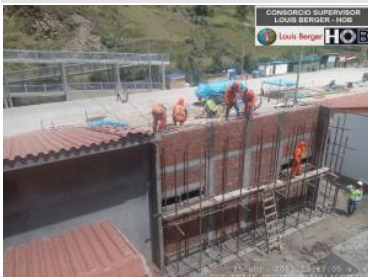
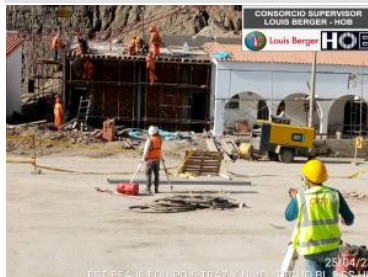
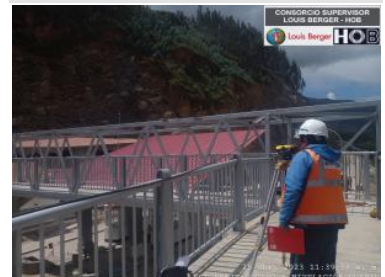
Foto1:

TRABAJOS DE COLOCACIÓN DE TEJA ANDINA SECTOR B BLOQUE 2 – HOSPEDAJE

ASENTADO DE LADRILLO EN BLOQUE 2-HOSPEDAJE SECTOR B

TRABAJOS DE TARTAJEÓ EN LA PARTE FRONTAL Y LATERAL DEL BLOQUE 2-HOSPEDAJE SECTOR A

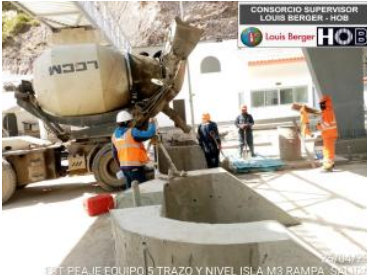
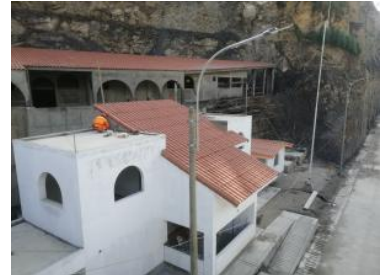
Foto1:

TRABAJOS DE COLOCACIÓN DE TEJA ANDINA SECTOR B BLOQUE 2 – HOSPEDAJE

ASENTADO DE LADRILLO EN BLOQUE 2-HOSPEDAJE SECTOR B

TRABAJOS DE TARTAJEÓ EN LA PARTE FRONTAL Y LATERAL DEL BLOQUE 2-HOSPEDAJE SECTOR A

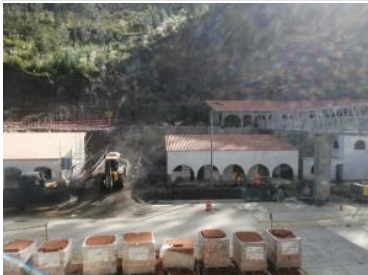
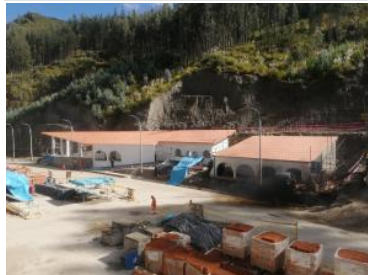
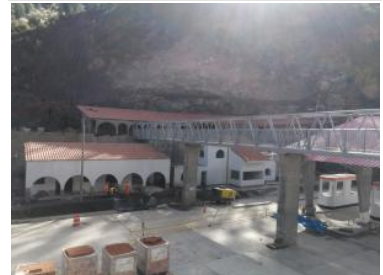
Foto1:

TRABAJOS DE COLOCACIÓN DE TEJA ANDINA SECTOR B BLOQUE 2 – HOSPEDAJE

ASENTADO DE LADRILLO EN BLOQUE 2-HOSPEDAJE SECTOR B

TRABAJOS DE TARTAJEÓ EN LA PARTE FRONTAL Y LATERAL DEL BLOQUE 2-HOSPEDAJE SECTOR A
