BITACORA ELECTRÓNICA DE OBRA

Confirma Bitacora: Si	Nro Informe: 079-2023-MTC/20.9-Igm	Fecha Informe: 21-04-2023	Nombre De La Obra: Mejoramiento de la Carretera Oyón-Ambo, Tramo II: Dv. Cerro de Pasco Dv. Chacayan	Personal Encargado: LUZMILA GUERRA MOTTA		
Foto Bitacora:  	Foto Bitacora 2:  	Foto Bitacora 3: Ver imagen completa	Foto Bitacora 4: Ver imagen completa	Foto Bitacora 5: Ver imagen completa	Foto Bitacora 6: Ver imagen completa

OBRA: MEJORAMIENTO DE LA CARRETERA OYÓN – AMBO, TRAMO II, DESVIÓ CERRO DE PASCO (KM 181+000) – DV. CHACAYÁN (KM 230+000)

PANEL FOTOGRAFICO

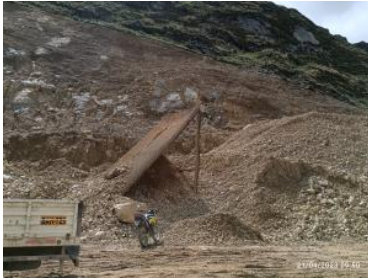
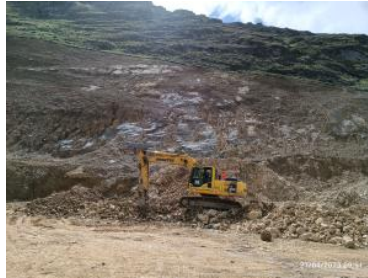
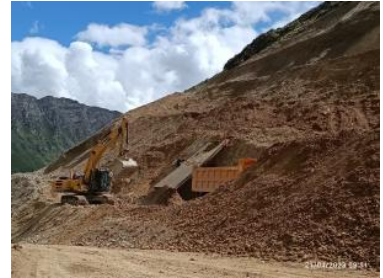
Progresiva: km 194+770 LI
CANTERA DE CERRO LLICLLAO 1 Y 2

Personal aproximado verificado en el frente de trabajo: 1 Personal de Piso
Equipos aproximados verificados en el frente de trabajo: 2 Excavadora sobre Oruga y 2 Volquetes con sus respectivos operadores, además de 2 zarandas estáticas.
Es preciso indicar que, una de las zarandas estáticas presenta fallas en la cocada, sin embargo, se encuentra en uso. Hecho que se ha puesto de conocimiento al Contratista y Supervisión de Obra a fin de las acciones correctivas.

Se aprecia actividades de zarandeo de material acopiado y transporte de éste.

Actividades verificadas por personal profesional, técnico y auxiliar del Contratista y la Supervisión de Obra. Se sugirió a la Supervisión de Obra el control adecuado de los procesos constructivos descritos en el expediente técnico y los contratos de obra y consultoría, el cumplimiento de los protocolos de seguridad y salud en el trabajo, la adecuada disposición de residuos a fin de su posterior transporte, a fin de garantizar la calidad y durabilidad de la obra. Así como la protección de la vida y el medio ambiente.

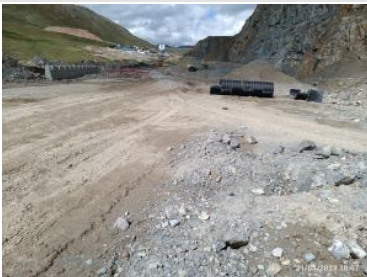
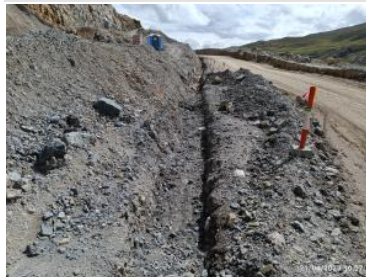
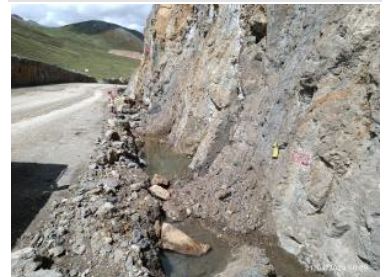
Progresiva: km 188+920 al km 189+084
Subdren

El Contratista mediante Carta N° 223-2023/CCP-SDOCHA, presentó la programación semanal de actividades para el periodo comprendido entre el 17 al 23 de abril de 2023, en la cual, incluye actividades relacionadas a la construcción de subdren en el sector km 188+920 al km 189+084, sin embargo, durante la inspección física en campo, no se aprecia ejecución alguna relacionada a la construcción de la estructura citada.

Es preciso hacer notar que, parte de las zanjas para la construcción del subdren se encuentran excavadas con presencia de aguas y/o material proveniente de deslizamientos.

Al respecto, La Supervisión de Obra refiere que, las actividades relacionadas a la construcción del subdren fueron suspendidas incluso desde el mes de febrero de 2023, debido a la calidad inadecuada del material de filtro presentado por el Contratista. Hecho que podría generar dilaciones en los plazos de ejecución de obra.

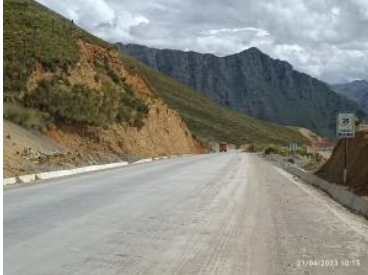
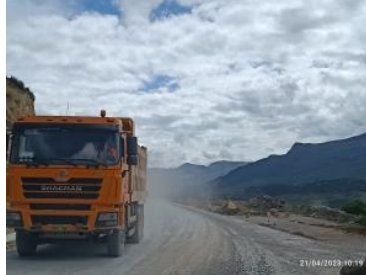
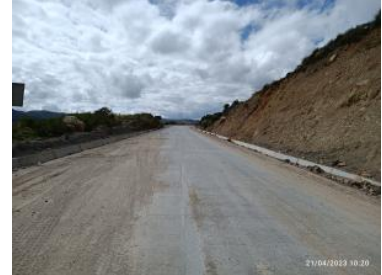
Progresiva: km 181+000 al km 230+000 aproximadamente
Falta de mantenimiento en sectores pavimentados

En la mayoría de los sectores en los que se cuenta con Pavimentos de Concreto Hidráulico se aprecia exceso de material particulado (tierra, piedras, otros). Los cual debido al transito vehicular pudieran generar un desgaste prematuro en el Pavimento.

- 3 Del mismo modo, en algunos sectores pavimentados se aprecia que no han sido concluidas las cunetas triangulares. Hecho que podría poner en riesgo la estructura de la base, sub base y consiguientes.

Del Panel Fotográfico N° 3, se ha recomendado al Contratista y Supervisión de Obra las acciones correctivas a fin del mantenimiento (limpieza) permanente en obra de los pavimentos realizados, del mismo modo, de corresponder se ha instado a la Supervisión de Obra las acciones correspondientes en el marco del Contrato de Obra n° 167-2018-MTC/20.2 y Contrato de Servicios de Consultoría n° 147-2018-MTC/20.2 a fin del cumplimiento de las estipulaciones vertidos en éstos. De Considerarlo necesario se sugiere las acciones correspondientes a través de su despacho.

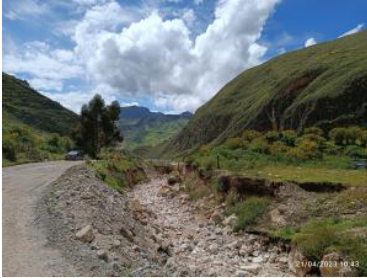
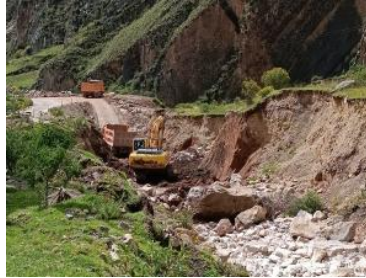
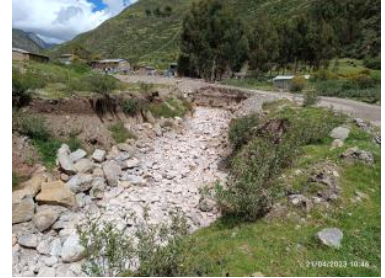
Progresiva: km 200+958 al km 201+870

Prestación Adicional de Obra N° 09 denominada "Sistema de Drenaje y Protección de plataforma en el sector San Juan Baños de Rabi"

Se realizan actividades relacionadas a limpieza de canal.

Actividades verificadas por personal profesional, técnico y auxiliar del Contratista y la Supervisión de Obra. Se sugirió a la Supervisión de Obra el control adecuado de los procesos constructivos descritos en el expediente técnico y los contratos de obra y consultoría, el cumplimiento de los protocolos de seguridad y salud en el trabajo, la adecuada disposición de residuos a fin de su posterior transporte, a fin de garantizar la calidad y durabilidad de la obra. Así como la protección de la vida y el medio ambiente.
