BITACORA ELECTRÓNICA DE OBRA

Confirma Bitacora:	Nro Informe:	Fecha Informe:	Nombre De La Obra:	Personal Encargado:
Si	Nº 063-2023-MTC/20.9/MJQY	02-05-2023	Corredor Vial: Huánuco - La Unión-Huallanca, Dv. Antamina/Emp. PE-3N (Tingo Chico) - Nuevas Flores - Llata - Antamina, Tramo II	MICHAEL JESUS QUISPE YAURI.

OBRA Nº 127-2018-MTC/20.2 CON LA EMPRESA CONTRATISTA CR20-(CHINA RAILWAY 20 BUREAU GROUP CORPORATION) PARA LA EJECUCIÓN DE LA OBRA "MEJORAMIENTO, CONSERVACIÓN POR NIVELES DE SERVICIO Y OPERACIÓN DE CORREDOR VIAL HUÁNUCO-LA UNIÓN-HUALLANCA-DV. ANTAMINA/EMP. PE-3N (TINGO CHICO)-NUEVAS FLORES-LLATA-ANTAMINA", INICIO KM 94+383 AL FINAL KM 94+912.

PANEL FOTOGRAFICO

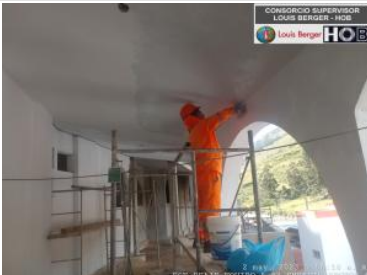
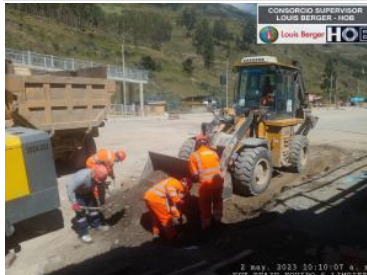
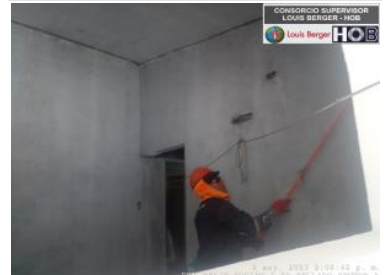
TRABAJOS DE COLOCACIÓN DE TEJA ANDINA SECTOR B BLOQUE 2 – HOSPEDAJE

ASENTADO DE LADRILLO EN BLOQUE 2-HOSPEDAJE SECTOR B

TRABAJOS DE TARTAJEÓ EN LA PARTE FRONTAL Y LATERAL DEL BLOQUE 2-HOSPEDAJE SECTOR A

ASENTADO DE LADRILLOS DE LA CONTINUACIÓN DEL ÁREA DE SERVICIOS CONEXOS LADO DERECHO

COLOCACIÓN DE CONCRETO FC=210 KG/CM2 EN LAS COLUMNAS Y VIGAS DE LA CONTINUACIÓN DEL ÁREA DE SERVICIOS CONEXOS LADO DERECHO

EMPASTADO DE LAS PAREDES INTERIORES DEL ÁREA DE COMERCIO

COLOCACIÓN DE LAS TUBERÍAS PARA LAS CONEXIONES ELÉCTRICAS EN EL TECHO ÁREA DE HOSPEDAJE SECTOR B

COLOCACIÓN DE CONCRETO EN EL TECHO ALIGERANDO FC210 KG/CM2 DEL ÁREA DE HOSPEDAJE SECTOR B

TRABAJOS DE ENCOFRADO Y VACIADO DE SOBRE CIMENTO EN EL ÁREA DE CONTINUACIÓN DEL BLOQUE 5 - SERVICIOS CONEXOS

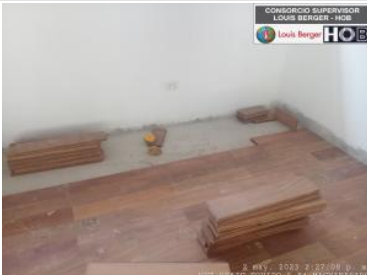
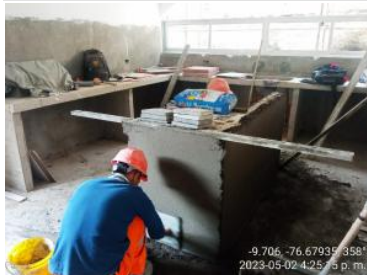
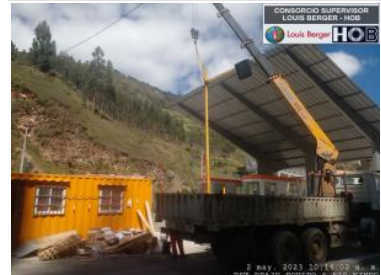
TRABAJOS DE COLOCACIÓN DE TEJA ANDINA SECTOR B BLOQUE 2 – HOSPEDAJE

ASENTADO DE LADRILLO EN BLOQUE 2-HOSPEDAJE SECTOR B

TRABAJOS DE TARTAJEÓ EN LA PARTE FRONTAL Y LATERAL DEL BLOQUE 2-HOSPEDAJE SECTOR A

ASENTADO DE LADRILLOS DE LA CONTINUACIÓN DEL ÁREA DE SERVICIOS CONEXOS LADO DERECHO

COLOCACIÓN DE CONCRETO FC=210 KG/CM2 EN LAS COLUMNAS Y VIGAS DE LA CONTINUACIÓN DEL ÁREA DE SERVICIOS CONEXOS LADO DERECHO

EMPASTADO DE LAS PAREDES INTERIORES DEL ÁREA DE COMERCIO

COLOCACIÓN DE LAS TUBERÍAS PARA LAS CONEXIONES ELÉCTRICAS EN EL TECHO ÁREA DE HOSPEDAJE SECTOR B

COLOCACIÓN DE CONCRETO EN EL TECHO ALIGERANDO FC210 KG/CM2 DEL ÁREA DE HOSPEDAJE SECTOR B

TRABAJOS DE ENCOFRADO Y VACIADO DE SOBRE CIMIENTO EN EL ÁREA DE CONTINUACIÓN DEL BLOQUE 5 - SERVICIOS CONEXOS

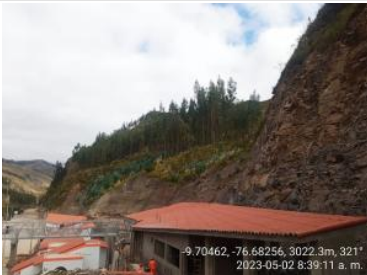
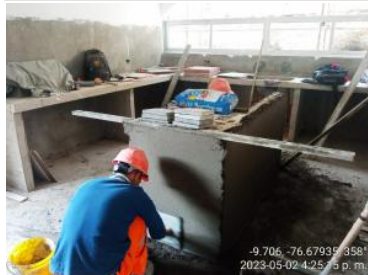
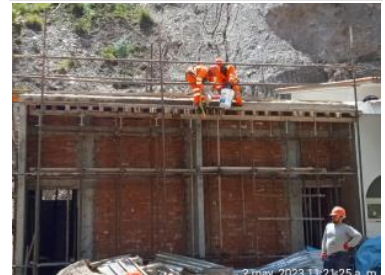
TRABAJOS DE COLOCACIÓN DE TEJA ANDINA SECTOR B BLOQUE 2 – HOSPEDAJE

ASENTADO DE LADRILLO EN BLOQUE 2-HOSPEDAJE SECTOR B

TRABAJOS DE TARTAJEÓ EN LA PARTE FRONTAL Y LATERAL DEL BLOQUE 2-HOSPEDAJE SECTOR A

ASENTADO DE LADRILLOS DE LA CONTINUACIÓN DEL ÁREA DE SERVICIOS CONEXOS LADO DERECHO

COLOCACIÓN DE CONCRETO FC=210 KG/CM2 EN LAS COLUMNAS Y VIGAS DE LA CONTINUACIÓN DEL ÁREA DE SERVICIOS CONEXOS LADO DERECHO

EMPASTADO DE LAS PAREDES INTERIORES DEL ÁREA DE COMERCIO

COLOCACIÓN DE LAS TUBERÍAS PARA LAS CONEXIONES ELÉCTRICAS EN EL TECHO ÁREA DE HOSPEDAJE SECTOR B

COLOCACIÓN DE CONCRETO EN EL TECHO ALIGERANDO FC210 KG/CM2 DEL ÁREA DE HOSPEDAJE SECTOR B

TRABAJOS DE ENCOFRADO Y VACIADO DE SOBRE CIMIENTO EN EL ÁREA DE CONTINUACIÓN DEL BLOQUE 5 - SERVICIOS CONEXOS

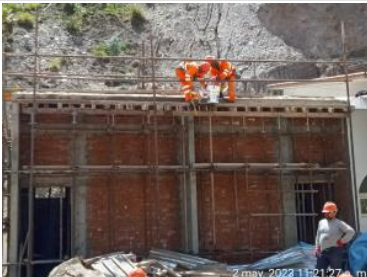
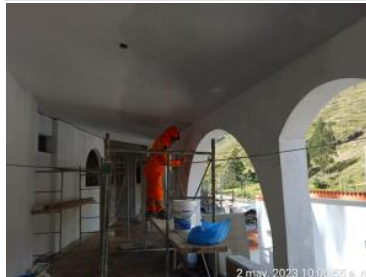
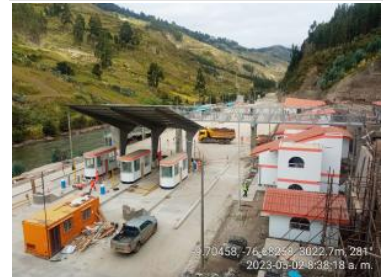
TRABAJOS DE COLOCACIÓN DE TEJA ANDINA SECTOR B BLOQUE 2 – HOSPEDAJE

ASENTADO DE LADRILLO EN BLOQUE 2-HOSPEDAJE SECTOR B

TRABAJOS DE TARTAJEÓ EN LA PARTE FRONTAL Y LATERAL DEL BLOQUE 2-HOSPEDAJE SECTOR A

ASENTADO DE LADRILLOS DE LA CONTINUACIÓN DEL ÁREA DE SERVICIOS CONEXOS LADO DERECHO

COLOCACIÓN DE CONCRETO FC=210 KG/CM2 EN LAS COLUMNAS Y VIGAS DE LA CONTINUACIÓN DEL ÁREA DE SERVICIOS CONEXOS LADO DERECHO

EMPASTADO DE LAS PAREDES INTERIORES DEL ÁREA DE COMERCIO

COLOCACIÓN DE LAS TUBERÍAS PARA LAS CONEXIONES ELÉCTRICAS EN EL TECHO ÁREA DE HOSPEDAJE SECTOR B

COLOCACIÓN DE CONCRETO EN EL TECHO ALIGERANDO FC210 KG/CM2 DEL ÁREA DE HOSPEDAJE SECTOR B

TRABAJOS DE ENCOFRADO Y VACIADO DE SOBRE CIMIENTO EN EL ÁREA DE CONTINUACIÓN DEL BLOQUE 5 - SERVICIOS CONEXOS

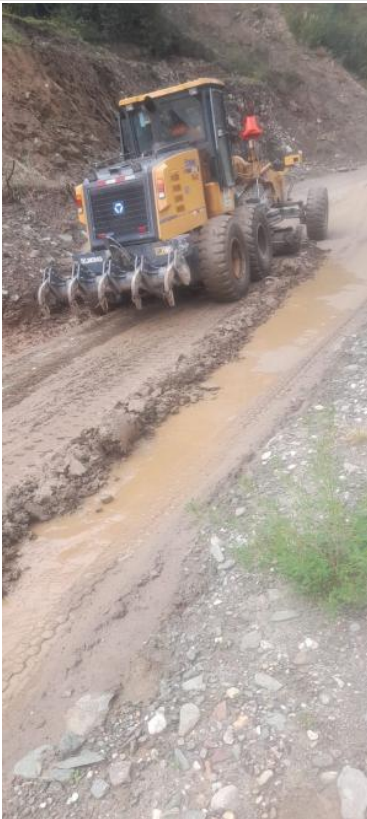
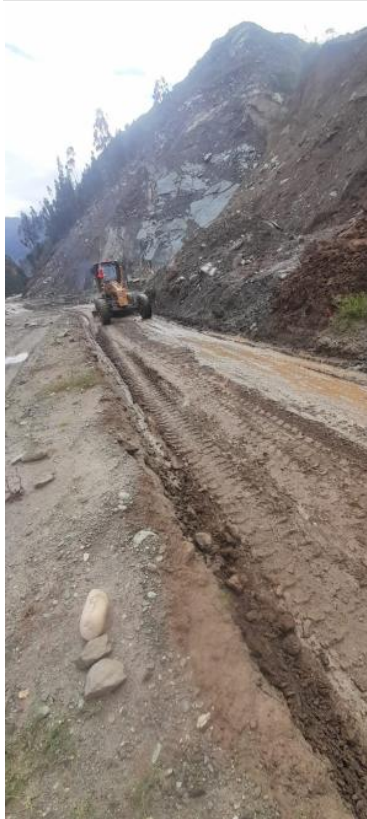
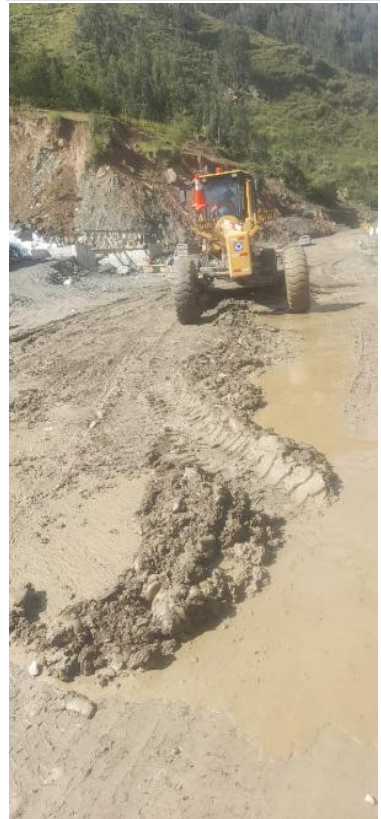
PROGRESIVA: KM 75+000 AL KM 85+000

MANTENIMIENTO DE LA VIA:

MEJORAMIENTO DE LA VIA CON MAQUINARIA

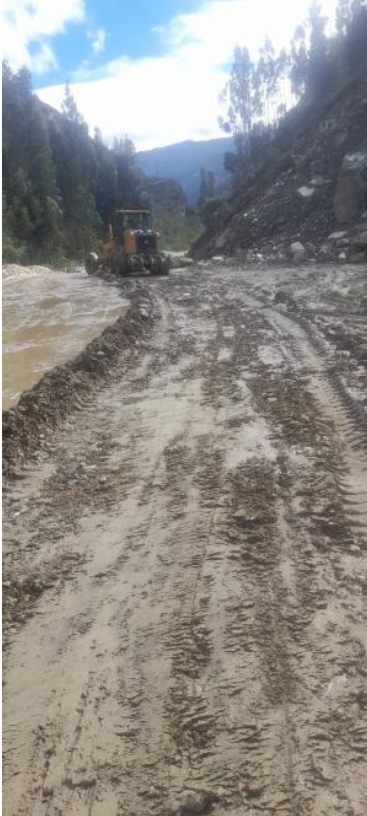
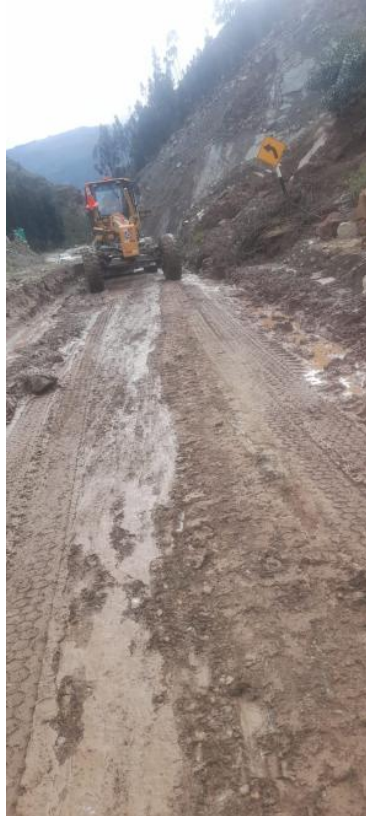
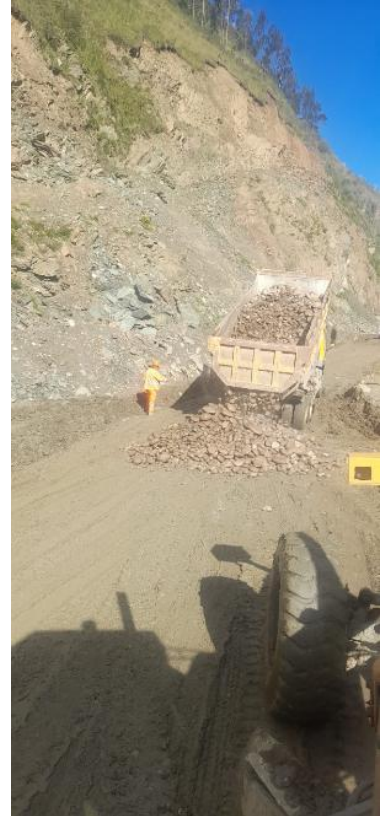
PROGRESIVA: KM 75+000 AL KM 85+000

MANTENIMIENTO DE LA VIA:

MEJORAMIENTO DE LA VIA CON MAQUINARIA

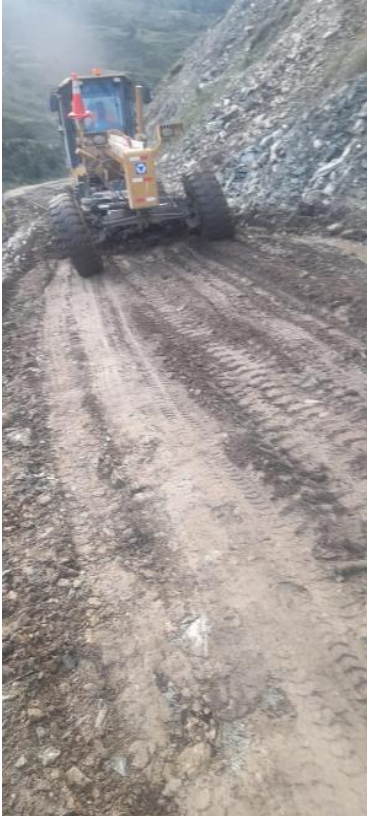
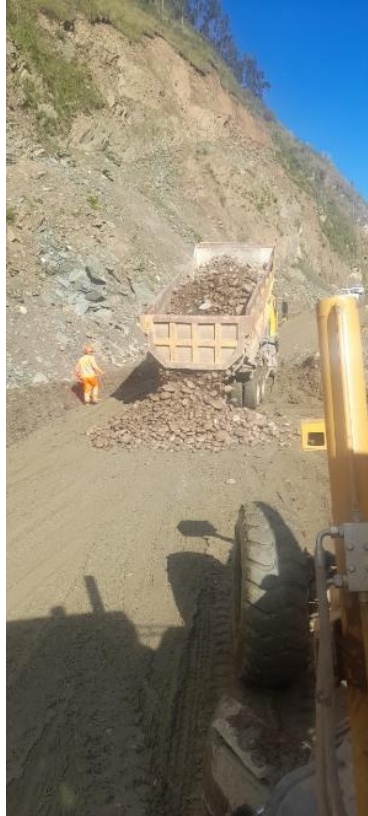
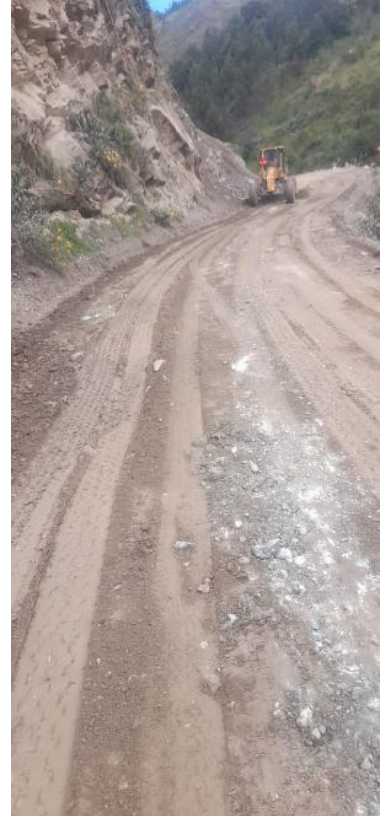
PROGRESIVA: KM 75+000 AL KM 85+000

MANTENIMIENTO DE LA VIA:

MEJORAMIENTO DE LA VIA CON MAQUINARIA
