## BITACORA ELECTRÓNICA DE OBRA

OBRA: MEJORAMIENTO DE LA CARRETERA OYÓN – AMBO, TRAMO II, DESVIÓ CERRO DE PASCO (KM 181+000) – DV. CHACAYÁN (KM 230+000)

CONTRATISTA: CONSORCIO CARRETERO DEL PERÚ, CONFORMADO POR LAS EMPRESAS CHINA GEZHOUBA GROUP COMPANY LIMITED SUCURSAL DEL PERÚ Y LA EMPRESA EIVI S.A.C.

SUPERVISOR: CONSORCIO SUPERVISOR OYÓN CHANCAYÁN, CONFORMADO POR LAS EMPRESAS SERVICIO DE CONSULTORES ANDINOS SOCIEDAD ANÓNIMA – SERCONSULT S.A., Y ASISTENCIA TÉCNICA Y JURÍDICA CONSULTORES SL - ATJSL

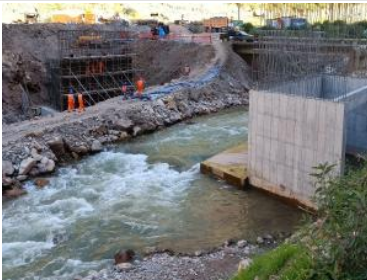
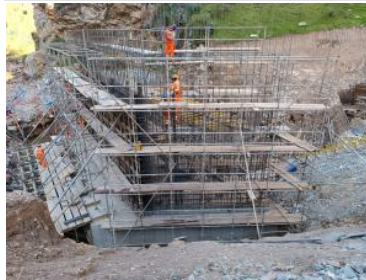
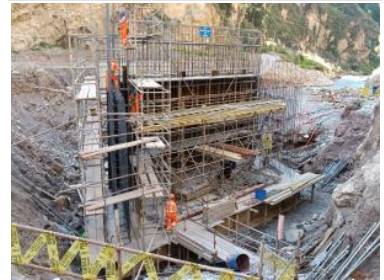
Progresiva: km209+995.25 al km 210+012.75  
1100.0PUENTES MAYORES  
1300.0PUENTE TAMBOCHACA  
1300.3ESTRIBOS  
612.A1ENCOFRADO Y DEENCOFRADO EN SECO  
615.AACERO DE REFUERZO  $f_y=4200$  Kg/cm<sup>2</sup>.

Personal aproximado verificado en el frente de trabajo: 1 Capataz, 5 Operario, 3 Oficial y 1 Peón.  
Equipos aproximados verificados en el frente de trabajo: 1 Grupo Electrónico de 400DW y 1 Bomba Hormigonera de 250 HP en standby, 2 Grupo Electrónico de 100 KW (1 en standby), 2 Bombas gasolineras de 7 HP y 3 bombas sumergibles de 14 HP (de las cuales 2 se encuentran al momento de la inspección visual en standby).

Actividades verificadas por personal profesional, técnico y auxiliar del Contratista y la Supervisión de Obra. Se sugirió a la Supervisión de Obra el control adecuado de los procesos constructivos descritos en el expediente técnico y los contratos de obra y consultoría, el cumplimiento de los protocolos de seguridad y salud en el trabajo, la adecuada disposición de residuos a fin de su posterior transporte, a fin de garantizar la calidad y durabilidad de la obra. Así como la protección de la vida y el medio ambiente.

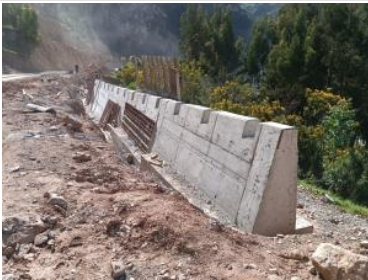
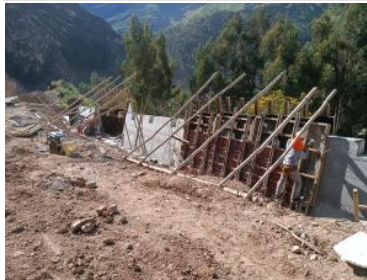
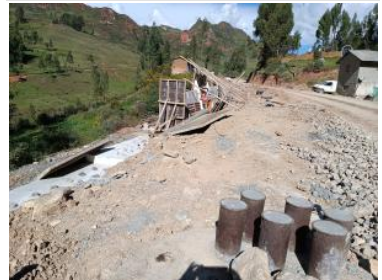
Progresiva: km 204+221.16 al km 204+267.45  
Muro de Sostenimiento  
600.OBRAS DE ARTE Y DRENAJE  
612.AENCOFRADO Y DEENCOFRADO PARA OBRAS DE ARTE  
649.BTUBO DE PVC-SAP CLASE 10, D=2"

Se toma conocimiento que en el frente de trabajo se encuentra laborando íntegramente personal de la Empresa Constructora Duran e Hijos Sociedad Anónima Cerrada, quienes, en algunos casos, al momento de la inspección física, no cuentan con EPP completos o presentan prendas de protección personal de diferentes empresas a las citadas. Correspondiendo a la Supervisión de Obra la autorización y aprobación de la presencia de empresas terceras al Contratista en la ejecución de obra en atención a la normativa vigente, aplicable y contratos de obra y consultoría respectivamente.

Es preciso indicar que el muro de sostenimiento ubicado en el sector km 204+221.16 al km 204+267.45 (46.29 m) en proceso de construcción NO se encuentra registrado en el Contrato Principal, sin embargo, el contrato principal registra el muro de sostenimiento ubicado en el sector km 204+265.00 al km 204+275.00 (10 m).

Del Panel Fotográfico N° 2, corresponde a la Supervisión de Obra la autorización y aprobación de la presencia de empresas terceras al Contratista en la ejecución de obra en atención a la normativa vigente, aplicable y contratos de obra y consultoría respectivamente. Así como el cumplimiento de los procedimientos establecidos en el contrato de obra y consultoría suscritos además de normativa aplicables a fin de la aprobación y/o autorización de mayores metros y/o partidas nuevas.

Al respecto, corresponde a la Supervisión de Obra el cumplimiento de los procedimientos normativos a fin de la evaluación, aprobación, ejecución con fines de valorización y posterior pago de estructuras nuevas o por mayores metrados para el cumplimiento de la finalidad del proyecto.

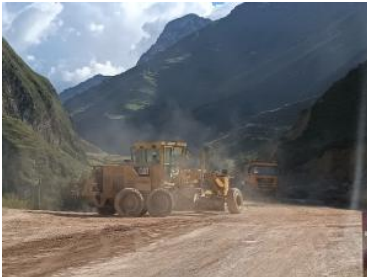
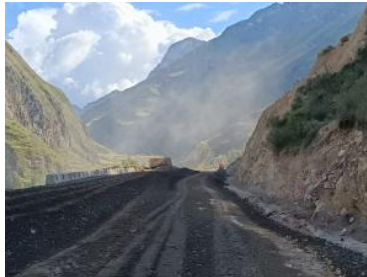
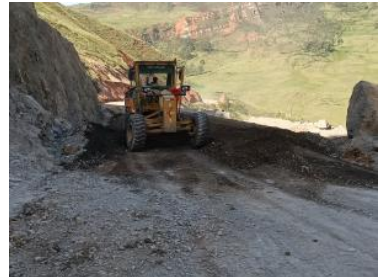
Personal aproximado verificado en el frente de trabajo: 1 Capataz, 1 Personal de Piso y 2 Vigía.  
Equipos aproximados verificados en el frente de trabajo: Al momento de la inspección física se parecía únicamente 1 (una) Motoniveladora, del mismo modo se toma conocimiento, que el rodillo comparte sus actividades entre este frente de trabajo y la conformación del DME S3 ubicado en el km 202+000 y 1 Camión Cisterna de agua que comparte funciones con el mantenimiento de vías a través de riego.

Hecho que podría poner en riesgo el correcto procedimiento de construcción de la partida, así como posibles dilaciones en el plazo de ejecución de obra.

3 Se toma conocimiento que el material para el mejoramiento proviene de la cantera Llicllao, ubicada en el km 194+770 LI

Del Panel Fotográfico N° 3, corresponde a la Supervisión de Obra el cumplimiento de los procedimientos constructivos con el equipamiento mínimo necesario de acuerdo a la partida en ejecución a fin de garantizar la calidad final de la obra y el cumplimiento del plazo de ejecución contratado.

Actividades verificadas por personal profesional, técnico y auxiliar del Contratista y la Supervisión de Obra. Se sugirió a la Supervisión de Obra el control adecuado de los procesos constructivos descritos en el expediente técnico y los contratos de obra y consultoría, el cumplimiento de los protocolos de seguridad y salud en el trabajo, la adecuada disposición de residuos a fin de su posterior transporte, a fin de garantizar la calidad y durabilidad de la obra. Así como la protección de la vida y el medio ambiente.

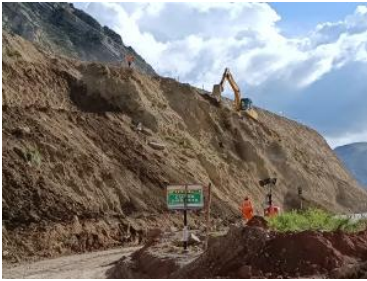
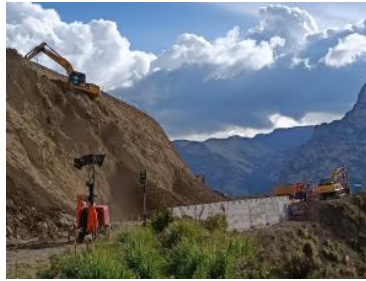
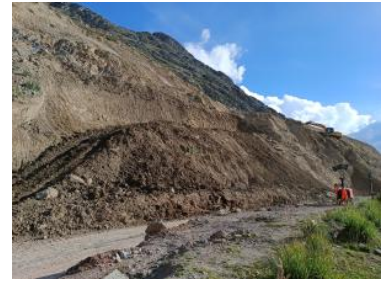
Progresiva: km. 194+700 - Km. 194+800  
200.0MOVIMIENTO DE TIERRAS  
205.AEXCAVACION EN EXPLANACIONES EN MATERIAL COMUN  
205.BEXCAVACION EN EXPLANACIONES EN ROCA SUELTA  
700.0TRANSPORTES  
700.GTRANSPORTE DE ELIMINACION DE MATERIAL A DME PARA D<=1KM  
700.HTRANSPORTE DE ELIMINACION DE MATERIAL A DME PARA D>1KM

Equipos aproximados verificados en el frente de trabajo: 3 Excavadora sobre oruga y 6 Volquetes.

La Supervisión de Obra refiere que el material excedente es transportado y dispuesto en el DME 19 - km 190+200.

Actividades verificadas por personal profesional, técnico y auxiliar del Contratista y la Supervisión de Obra. Se sugirió a la Supervisión de Obra el control adecuado de los procesos constructivos descritos en el expediente técnico y los contratos de obra y consultoría, el cumplimiento de los protocolos de seguridad y salud en el trabajo, la adecuada disposición de residuos a fin de su posterior transporte, a fin de garantizar la calidad y durabilidad de la obra. Así como la protección de la vida y el medio ambiente.
