BITACORA ELECTRÓNICA DE OBRA

Confirma Bitacora: Si	Nro Informe: 082 - 2023 - MTC / 20.9 - Igm	Fecha Informe: 25 - 04 - 2023	Nombre De La Obra: Mejoramiento de la Carretera Oyón-Ambo, Tramo II: Dv. Cerro de Pasco Dv. Chacayan	Personal Encargado: LUZMILA GUERRA MOTTA		
Foto Bitacora:  	Foto Bitacora 2:  	Foto Bitacora 3:  	Foto Bitacora 4: Ver imagen completa	Foto Bitacora 5: Ver imagen completa	Foto Bitacora 6: Ver imagen completa

OBRA: MEJORAMIENTO DE LA CARRETERA OYÓN – AMBO, TRAMO II, DESVIÓ CERRO DE PASCO (KM 181+000) – DV. CHACAYÁN (KM 230+000)

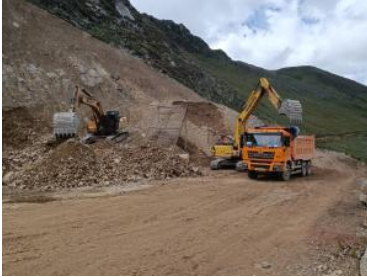
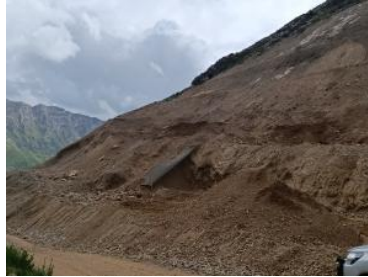
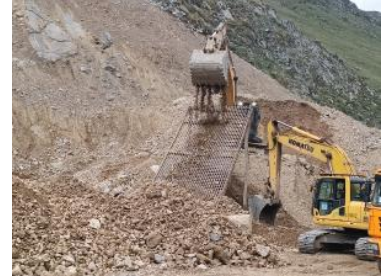
Progresiva: km 194+770 LI
CANTERA DE CERRO LLICLLAO

Equipos aproximados verificados en el frente de trabajo: 2 Excavadora sobre Oruga y 2 Volquetes con sus respectivos operadores, además de 2 zarandas estáticas.

Es preciso indicar que, una de las zarandas estáticas presenta fallas en la cocada, sin embargo, se encuentra en uso. Hecho que se ha puesto de conocimiento al Contratista y Supervisión de Obra a fin de las acciones correctivas.

Se aprecia actividades de zarandeo de material acopiado y transporte de éste.

Actividades verificadas por personal profesional, técnico y auxiliar del Contratista y la Supervisión de Obra. Se sugirió a la Supervisión de Obra el control adecuado de los procesos constructivos descritos en el expediente técnico y los contratos de obra y consultoría, el cumplimiento de los protocolos de seguridad y salud en el trabajo, la adecuada disposición de residuos a fin de su posterior transporte, a fin de garantizar la calidad y durabilidad de la obra. Así como la protección de la vida y el medio ambiente.

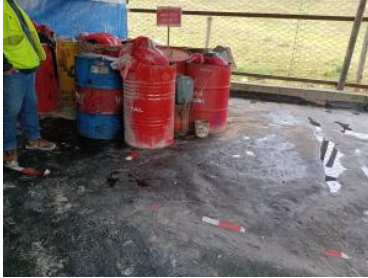
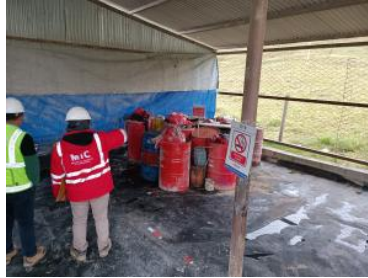
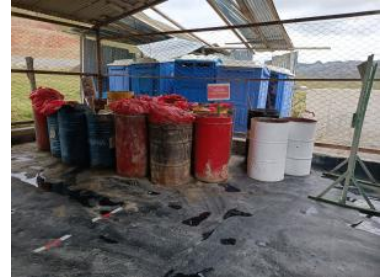
Progresiva: km 188+030
ALMACÉN DE RESIDUOS PELIGROSOS

La DGAAM a través de su personal designado, con personal profesional del Contratista y Supervisión de Obra realiza la supervisión del almacén de residuos peligrosos ubicado en el sector km 188+030 utilizado por el CCP. En el cual, se realizan las siguientes apreciaciones siguientes:

- No se cuenta con kit antiderrame.
- No se cuenta con extintores.
- El cilindro dispuesto para la disposición de materiales peligrosos, es insuficiente para la disposición de materiales realizados.
- No se cuenta con hojas de seguridad.

De los Paneles Fotográficos N°s 2, 4 y 5, se ha recomendado al Contratista valorar e implementar las recomendaciones realizadas por el representante de la DGAAM

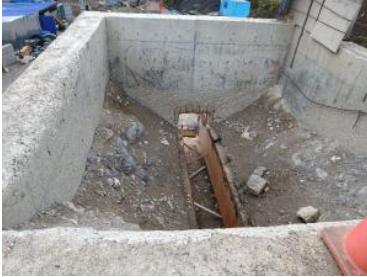
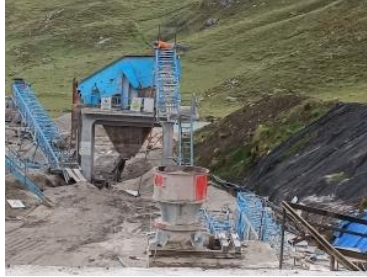
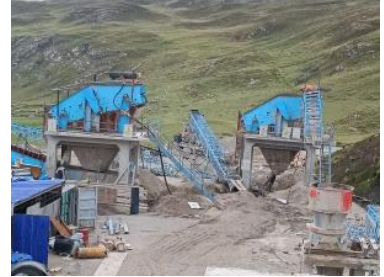
Progresiva: km 188+030
PLANTA CHANCADORA

Personal aproximado verificado en el frente de trabajo: 2 Operario y 1 Peón
Equipos aproximados verificados en el frente de trabajo: 1 Planta Chancadora

Durante la inspección física se aprecia el desmontaje de la Planta Chancadora instalada en el sector km 188+030, es preciso indicar que, durante la participación de la suscrita en el ámbito de la obra, NO se apreció el funcionamiento y/u operatividad de dicha planta.

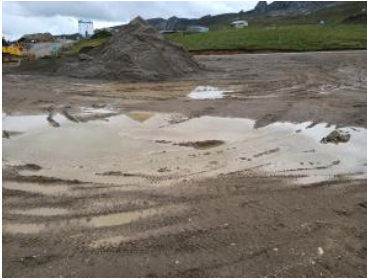
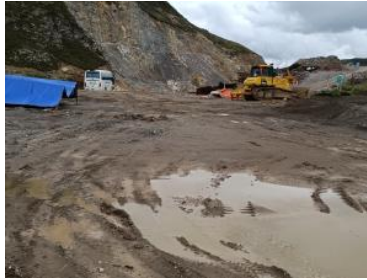
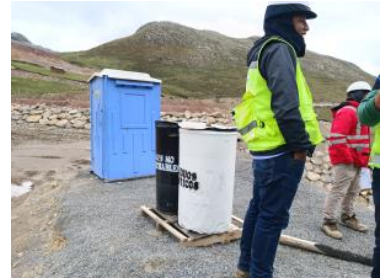
Progresiva: km 188+070
PATIO DE MAQUINAS

La DGAAM a través de su personal designado, con personal profesional del Contratista y Supervisión de Obra realiza la supervisión del área aprobada para uso de Patio de Maquinas en el sector ubicado en el km 188+070, se realizan las siguientes apreciaciones:

- El Contratista refiere que el uso del área auxiliar viene siendo como parqueo temporal de equipos y no como Patio de Maquinas.
- En la plataforma del área se aprecia material acopiado.
- El área no se encuentra delimitada ni señalizada.

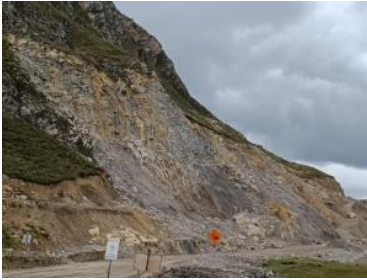
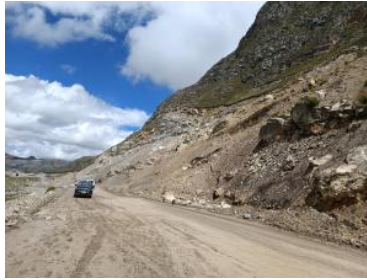
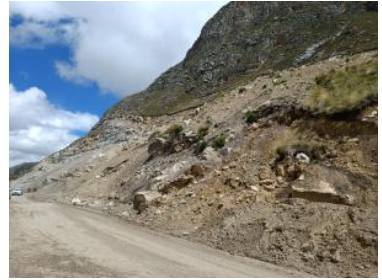
Progresiva: km 188+600
Cantera Juanita 1

La DGAAM a través de su personal designado, con personal profesional del Contratista y Supervisión de Obra realiza la supervisión del área aprobada para uso de Cantera de cerro Juanita 1 en el sector ubicado en el km 188+600:

- La Supervisión de Obra refiere de conflictos sociales que limitan la extracción de material de la cantera.
- El área no se encuentra delimitada ni señalizada.
- No se aprecia actividad alguna referente a la extracción, procesamiento y/o transporte de material de cantera.

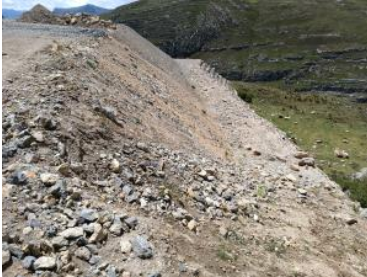
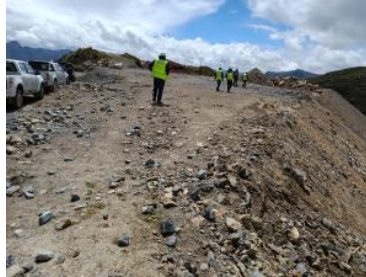
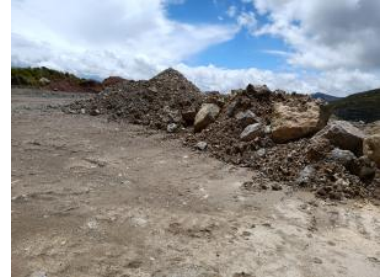
Progresiva: km 189+830
POLVORIN

La DGAAM a través de su personal designado, con personal profesional del Contratista y Supervisión de Obra realiza la supervisión del área aprobada para uso de Polvorin en el sector ubicado en el km 189+830:

- Se aprecia la disposición y conformación de material excedente, construcción de enrocados en el DME.
- El Contratista refiere que el área no se utilizó el área para los fines aprobados.
- El área (DME) no cuenta con delimitación ni señalización.

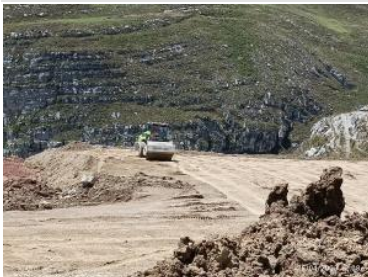
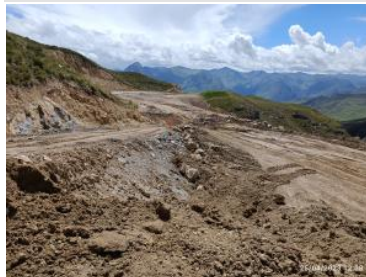
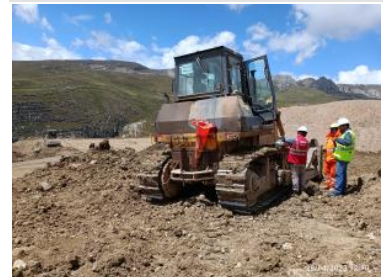
Progresiva: km 190+200
DME 19
900PROTECCION AMBIENTAL
907.CAcondicionamiento de desechos y material excedente

La DGAAM a través de su personal designado, con personal profesional del Contratista y Supervisión de Obra realiza la supervisión del área aprobada para uso de DME en el sector ubicado en el km 190+200:

- Se aprecia el Acondicionamiento de desechos y material excedente.
- El área (DME) no cuenta con delimitación ni señalización.

Equipos aproximados verificados en el frente de trabajo: 1 Rodillo y 1 Tractor sobre orugas con sus respectivos operadores

Actividades verificadas por personal profesional, técnico y auxiliar del Contratista y la Supervisión de Obra. Se sugirió a la Supervisión de Obra el control adecuado de los procesos constructivos descritos en el expediente técnico y los contratos de obra y consultoría, el cumplimiento de los protocolos de seguridad y salud en el trabajo, la adecuada disposición de residuos a fin de su posterior transporte, a fin de garantizar la calidad y durabilidad de la obra. Así como la protección de la vida y el medio ambiente.
