BITACORA ELECTRÓNICA DE OBRA

NUMERO DE INFORME No. 0076-2023
 CONTRATO DE OBRA: No. 127-2018-MTC/ 20
 EMPRESA CONTRATISTA: CHINA RAILWAY 20 BUREAU GROUP CORPORATION
 OBRA: "CONSERVACIÓN POR NIVELES DE SERVICIO Y OPERACIÓN DEL CORREDOR VIAL; HUANUCO- LA UNION- HUALLANCA –DV. ANTAMINA – EMP.PE 3N" (TINGO CHICO) - NUEVAS FLORES - LLATA- ANTAMINA - TRAMO 1 LONGITUD: 52.92 KMS.
 MONTO DEL CONTRATO : S/ 1,241,495,685.46 INCLUYE IGV
 MONTO DEL CONTRATO TRAMO 1 (OI-1) ; S/ 323,942,616.32 Nuevo Monto del Presupuesto OI-1 S/ 395 427 697,64 Inc. I.G.V con precios a junio 2018
 SUPERVISOR: CONSORCIO SUPERVISOR LOUIS BERGER - HOB
 CONTRATO DE CONSULTORIA DE OBRA N° 144 -2018-MTC/20.2
 MONTO DEL CONTRATO DE CONSULTORIA: S/. 123,625,905,13 INCLUYE IGV
 MONTO ASIGNADO AL PRIMER TRAMO (PRIMER EQUIPO) : S/ 27,450,314.74 INCLUYE IGV
 LA OBRA ACTUALMENTE SE ENCUENTRA EN EJECUCION

- VISITA DE SEGUIMIENTO Y MONITOREO A LAS OFICINAS DE LA SUPERVISION
 - VISITA DE SEGUIMIENTO Y MONITOREO AL TRAMO 1 DESDE CIUDAD DE HUANUCO (KM. 0+000) A PUNTO UNION (KM,52+920)

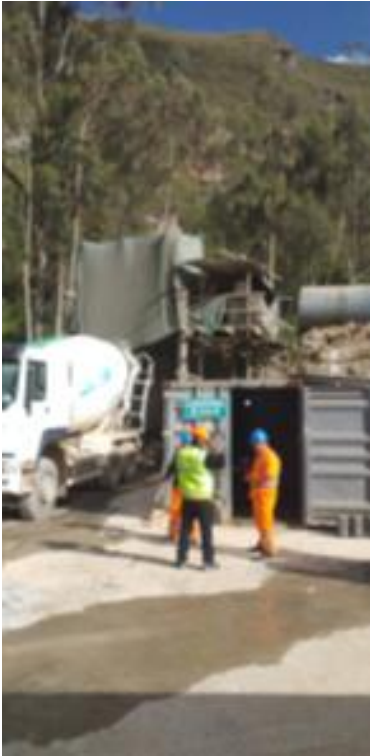
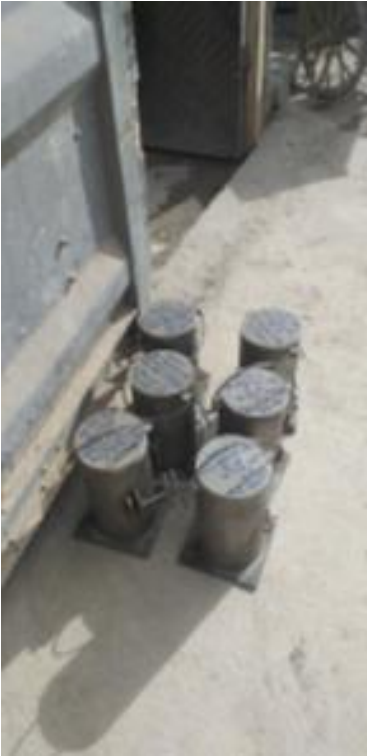
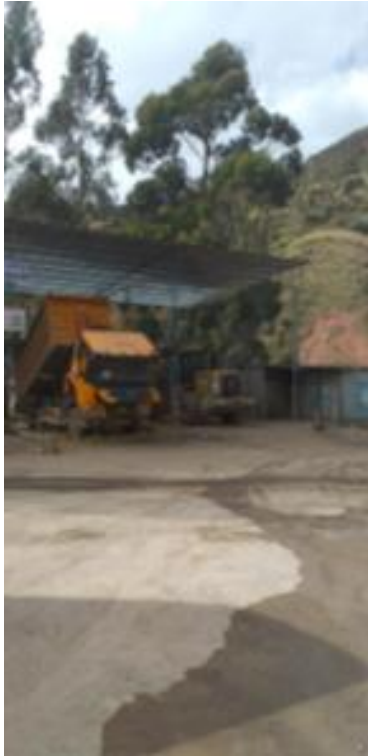
PROGRESIVA KM. 37+720
VISITA DE SEGUIMIENTO Y MONITOREO AL CAMPAMENTO DE LA CONTRATISTA: EN BUSVA DEL CUADERNO DE OBRA

En la progresiva Km. 37+720 se ubica el campamento de la contratista donde se busca el cuaderno de obra No. 31 el cual esta en las Oficinas de la Supervisión, en este campamento se encuentra una planta de concreto campesina y un taller de reparación de maquinarias y equipos.

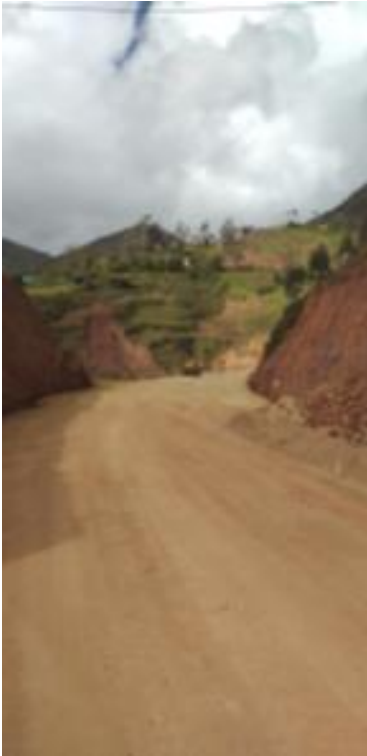
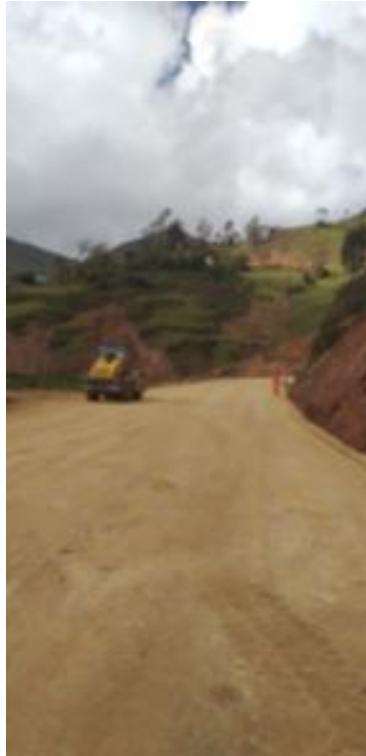
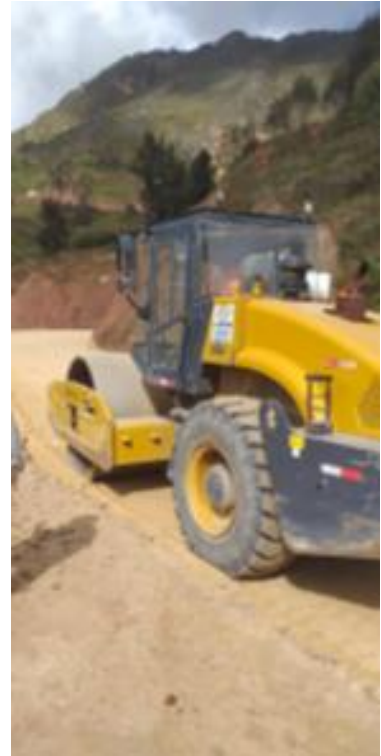
PROGRESIVA KM. 46+800 A KM. 46+920
CODIGO 200 MOVIMIENTOS DE TIERRA
PARTIDA 205A TERRAPLENES

En la Progresiva Km. 46+800 al Km. 46+920 se realiza la conformación del terraplén, se utiliza una motoniveladora, una compactadora de rodillo y un camión cisterna, trabajan 1 capataz, 2 operadores, 1 chofer, 2 obreros, 2 vigías.

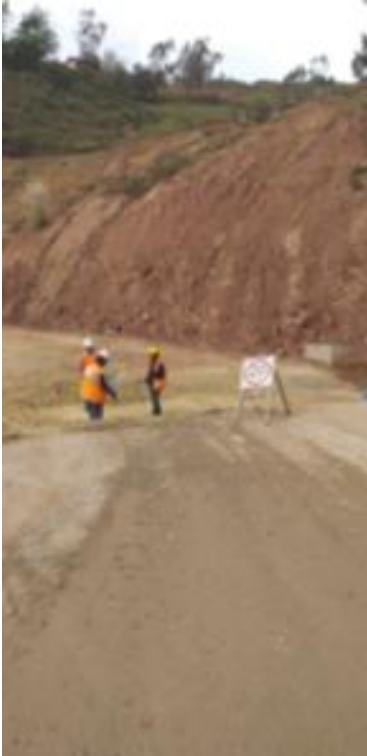
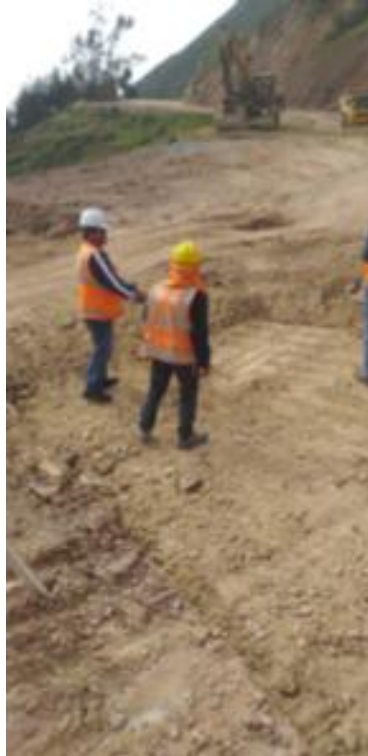
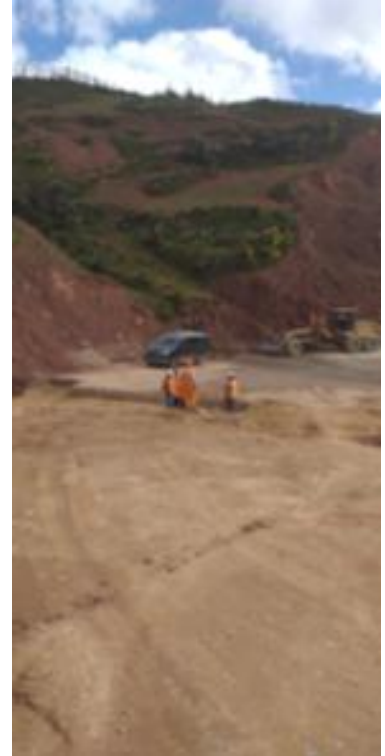
PROGRESIVA KM. 45+960
CODIGO 400 PAVIMENTOS
CODIGO 401 CAPAS ANTICONTAMINANTES SUB BASES Y BASES
PARTIDA 403.A. BASE GRANULAR

En la progresiva Km. 45+960 se ha realizado la excavación en las entradas y salidas del baden construido para iniciar la construcción de base granular, se utilizó una excavadora de oruga para la excavación, trabajan 1 capataz, 1 operador, 2 obreros 2 vigías.

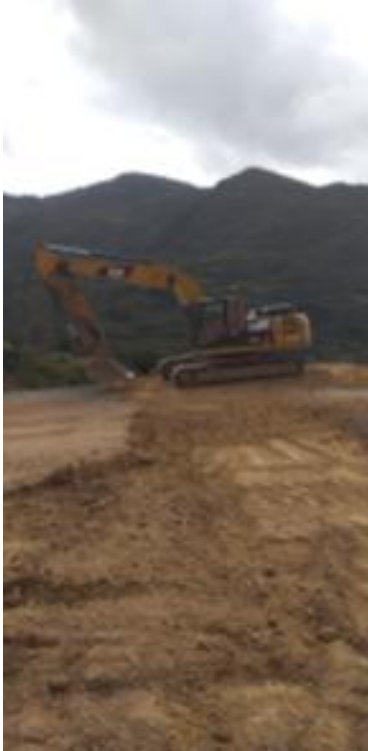
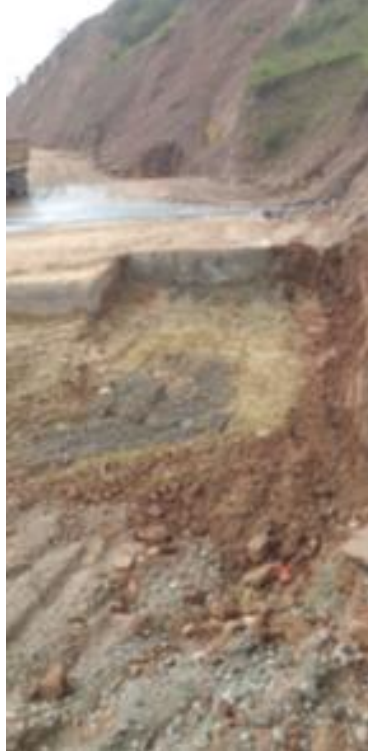
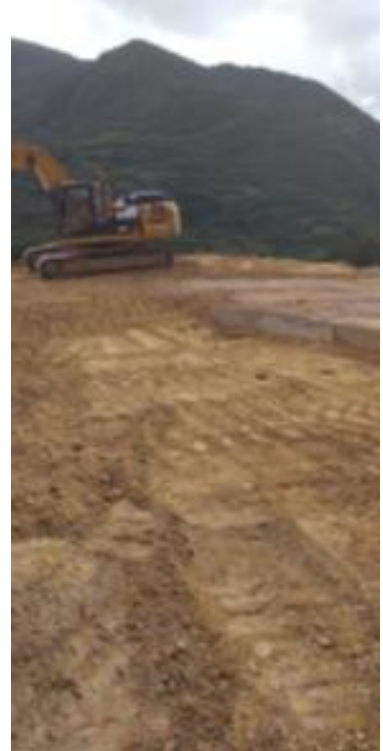
46000 PROGRESIVA KM. 46+000
CODIGO 400 PAVIMENTOS
CODIGO 401 CAPAS ANTICONTAMINANTES SUB BASES Y BASES
PARTIDA 403.A. BASE GRANULAR

En la progresiva Km. 46+000 se ha realizado la excavación en las entradas y salidas del baden construido para iniciar la construcción de base granular, se utilizo una excavadora de oruga para la excavación , trabajan 1 capataz, 1 operador, 2 obreros 2 vigías.

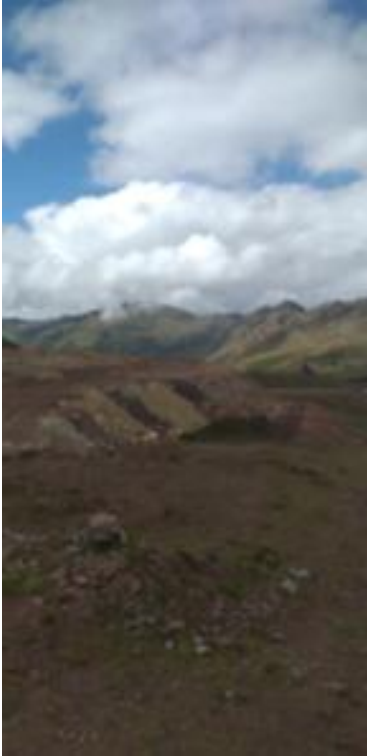
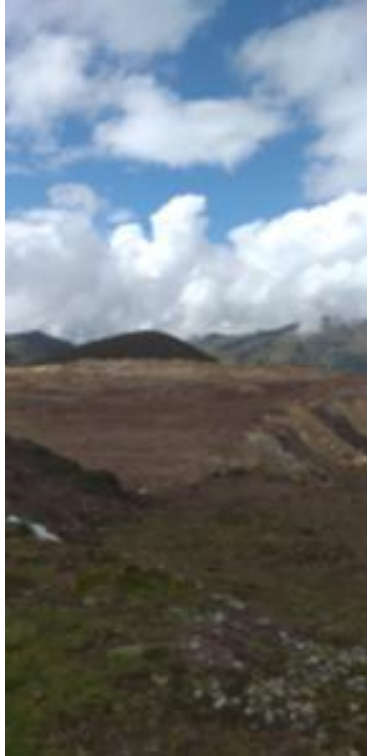
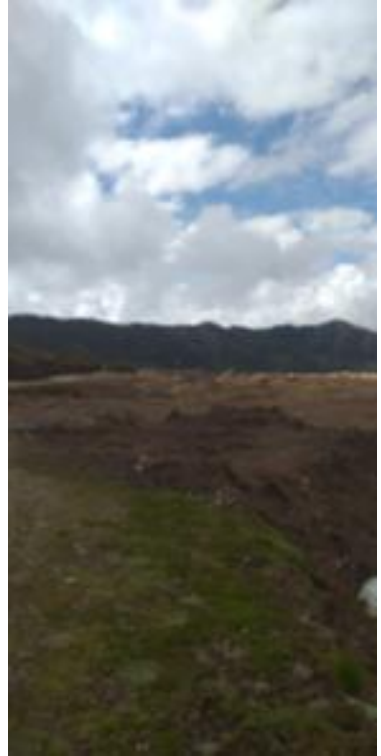
PROGRESIVA KM. 52+730
VISITA DE SEGUIMIENTO Y MONITOREO A LAS AREAS AUXILIARES DEL TRAMO 1 (OBRAS INICIALES): VISITA A DME KM 52+730 C

En el Km. 52+730 se realiza visita de seguimiento y monitoreo al DME C donde se verifica la falta de conformación del material excedente , Se requiere un tractor de oruga .

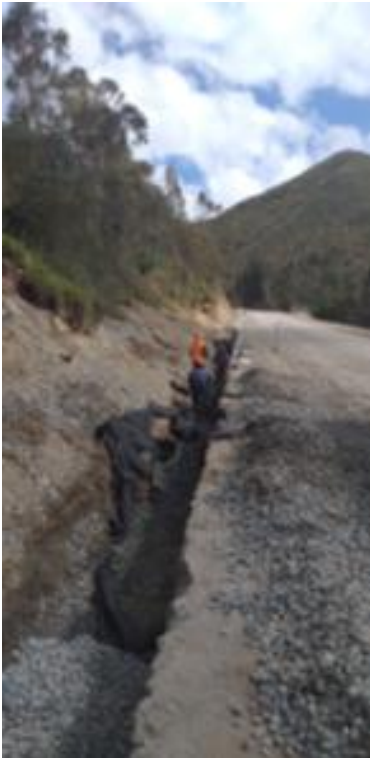
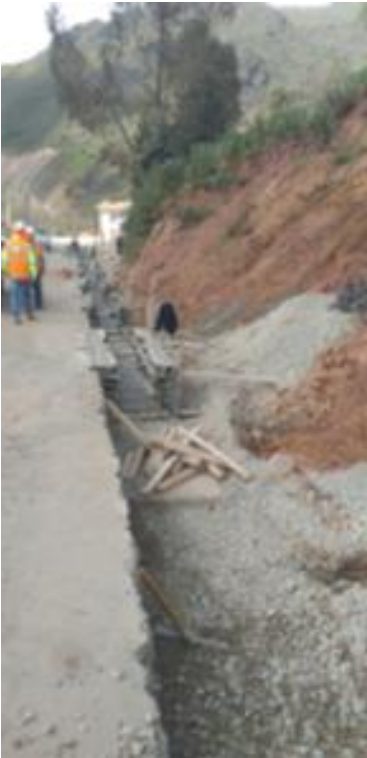
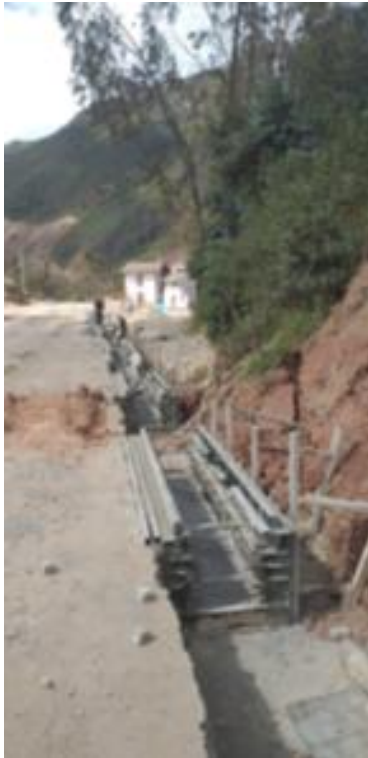
PROGRESIVAS KM. 44+800 AL KM. 44+880 lado Izquierdo
CODIGO 500 DRENAJE
PARTIDA 501-E EXCAVACION NO CLASIFICADA PARA ESTRUCTURAS
PARTIDA 503.H CONCRETO CLASE H (F'C= 100 KG/CM2)
PARTIDA 503.T ENCOFRADO Y DESENCOFRADO
PARTIDA 504.A ACERO DE REFUERZO

En las progresivas Km. 44+800 al Km. 44+880 se verifica que se ha realizado la excavación no clasificada para estructuras y el vaciado de solado de concreto de F'c= 100 kg/cm2 y se esta realizando el encofrado, la colocación de acero de refuerzo metálico para la construcción de cunetas tipo 2, en el lado izquierdo de la vía, Se utiliza herramientas menores, trabajan: 1 capataz, 7 obreros

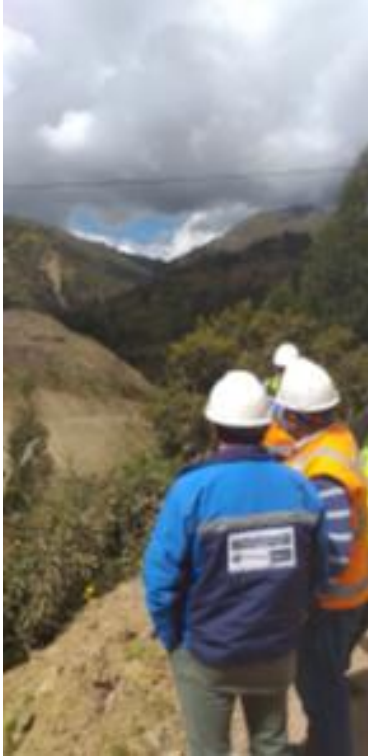
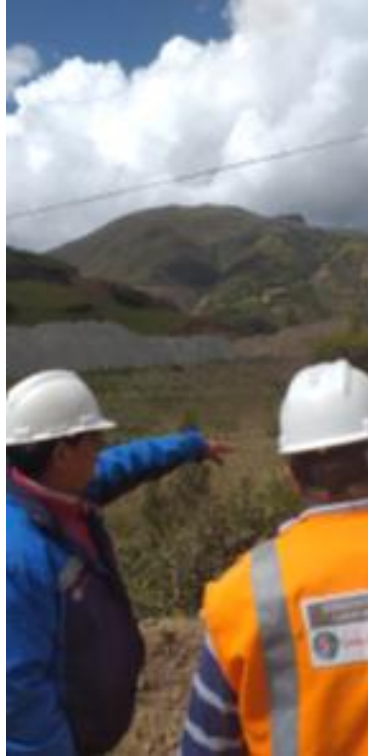
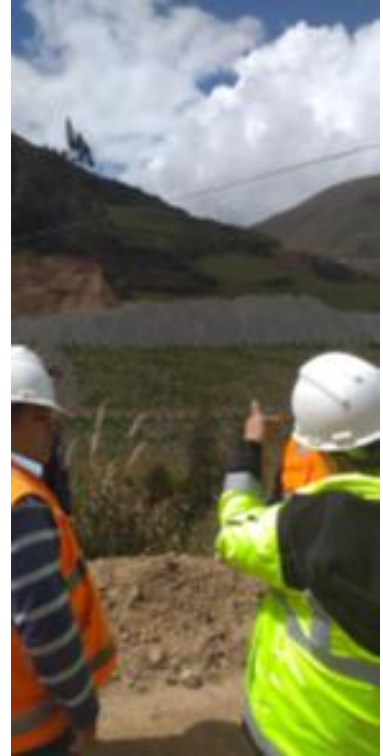
PROGRESIVA KM. 35+680
VISITA DE SEGUIMIENTO Y MONITOREO A LAS AREAS AUXILIARES DEL TRAMO 1 (OBRAS INICIALES): VISITA A DME KM 35+680

En el Km. 35+680 se realiza visita de seguimiento y monitoreo al DME donde el jefe de Supervisión y especialistas dan indicaciones al Contratista, de las actividades que requiere el DME para su culminación.

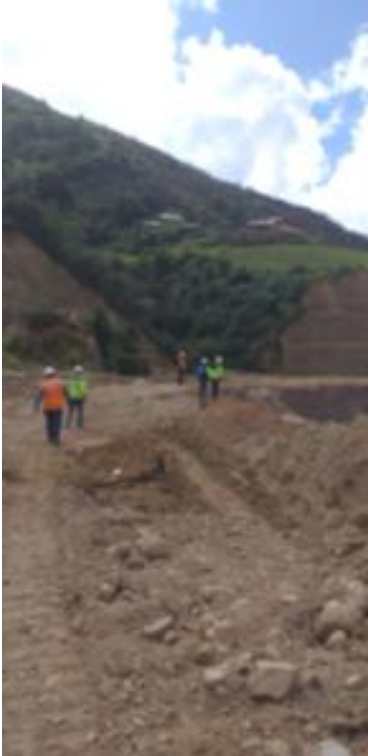
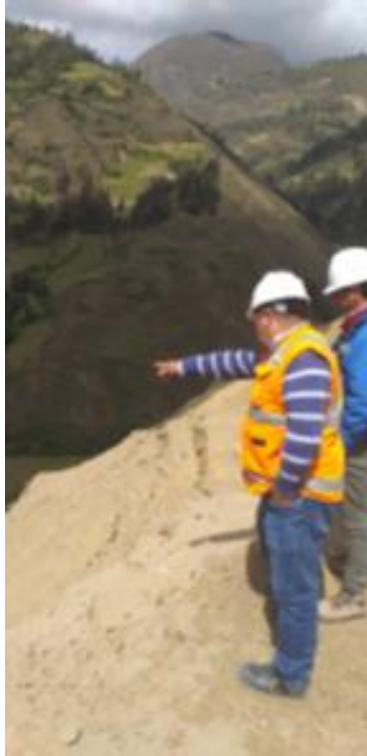
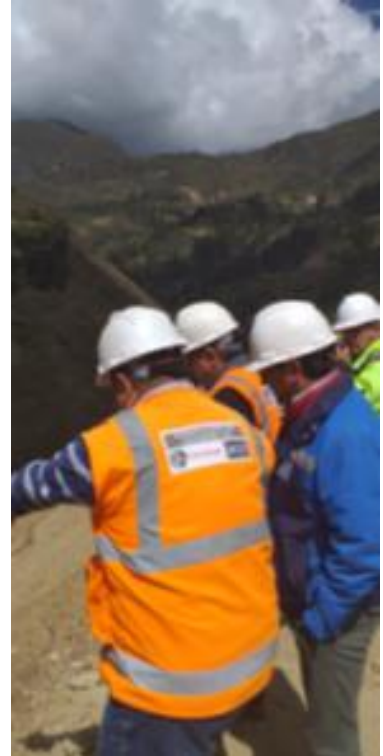
PROGRESIVA KM. 33+300
VISITA DE SEGUIMIENTO Y MONITOREO A LAS AREAS AUXILIARES DEL TRAMO 1 (OBRAS INICIALES): VISITA A DME KM 33+300

En el Km. 33+300 se realiza visita de seguimiento y monitoreo al DME Km 33+300 donde el jefe de Supervisión y especialistas dan indicaciones al Contratista, de elaborar un nuevo proyecto en este DME teniendo en cuenta los ojos de agua existentes y lo presenten ante la Supervisión para su evaluación y aprobación.

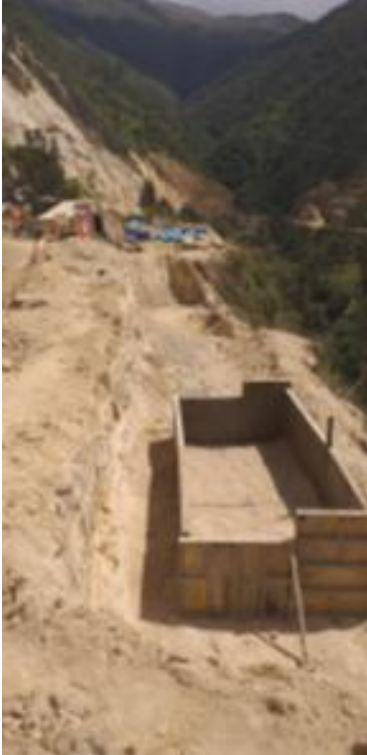
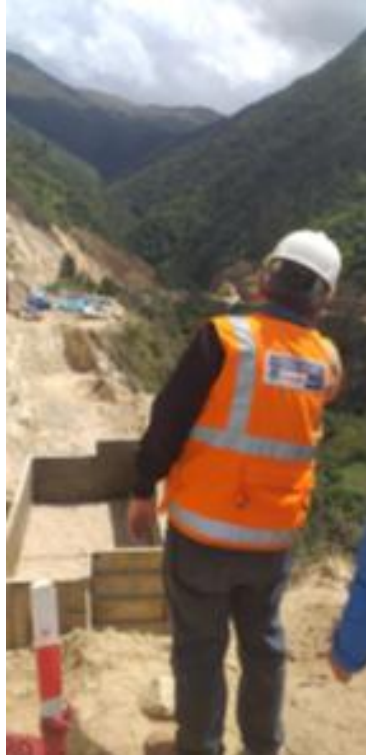
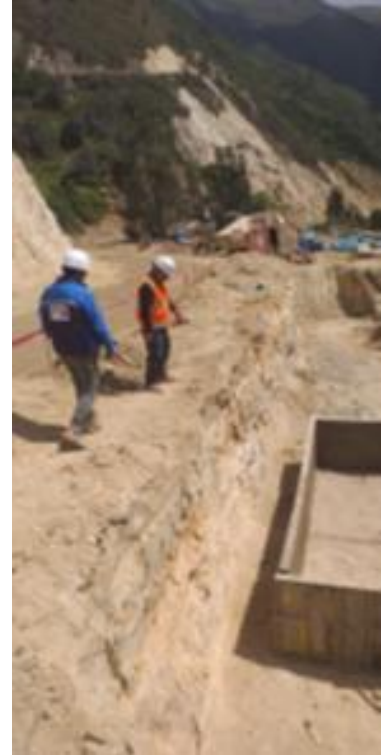
PROGRESIVA KM. 28+687
CODIGO: 500 DRENAJE
PARTIDA: 503.I ENCOFRADO Y DESENCOFRADO

En la progresiva Km. 28+687 se realiza visita de seguimiento junto con el Jefe de Supervisión donde se verifica la ejecución del encofrado para la construcción de zapata de muro de concreto ciclópeo, Se utilizo herramientas menores, trabajaron 1 capataz, 2 obreros , Se observo que el muro coincide por donde se colocara las barreras de seguridad , se estudia una solución al problema.
