BITACORA ELECTRÓNICA DE OBRA

Confirma Bitacora: Si	Nro Informe: 083 - 2023 - MTC / 20.9 - Igm	Fecha Informe: 26 - 04 - 2023	Nombre De La Obra: Mejoramiento de la Carretera Oyón-Ambo, Tramo II: Dv. Cerro de Pasco Dv. Chacayan	Personal Encargado: LUZMILA GUERRA MOTTA		
Foto Bitacora:  	Foto Bitacora 2:  	Foto Bitacora 3:  	Foto Bitacora 4:  	Foto Bitacora 5: Ver imagen completa	Foto Bitacora 6: Ver imagen completa

OBRA: MEJORAMIENTO DE LA CARRETERA OYÓN – AMBO, TRAMO II, DESVIÓ CERRO DE PASCO (KM 181+000) – DV. CHACAYÁN (KM 230+000)

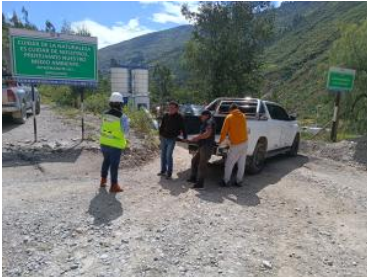
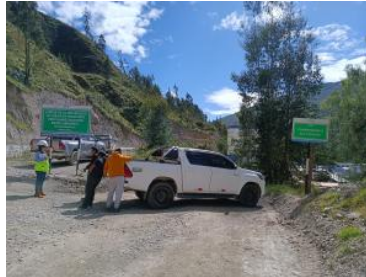
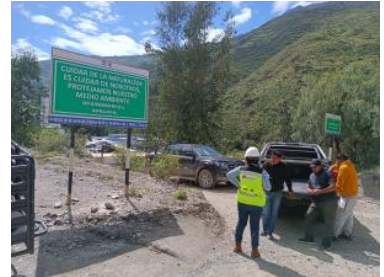
Progresiva: km 219+650 LI
PLANTA INDUSTRIAL
CONFLICTO SOCIAL

Se verifica que, algunos proveedores del Contratista han bloqueado el acceso a todo tipo de vehículos a la Planta Industrial ubicada en el sector km 219+650 LI, quienes refieren que la medida de fuerza obedece al incumplimiento por parte del Contratista en el pago de sus adeudos incluso desde el mes de noviembre de 2022.

Lo cual, viene generando malestar (Conflicto Social) en sus proveedores, ya que vienen limitando el normal avance de obra.

El hecho descrito podría generar dilaciones en el plazo de ejecución de obra, considerando que no es posible el libre tránsito de vehículos operados del Contratista.

De los Paneles Fotográficos N°s 1 y 2, se ha recomendado al Contratista realizar el pago de sus adeudos a fin de evitar los conflictos sociales en proceso, que como consecuencia podrían generar dilaciones en el plazo de ejecución de obra. Del mismo modo, se ha sugerido a la Supervisión de Obra las acciones correctivas y correspondientes en atención al Contrato de Obra y Consultoría suscritos.

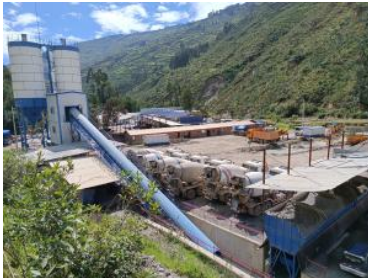
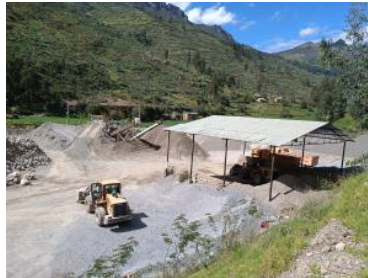
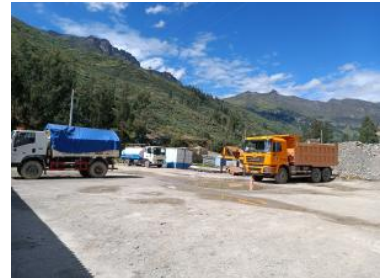
Progresiva: km 219+650 LI
PLANTA INDUSTRIAL
CONFLICTO SOCIAL

Dado el bloqueo de acceso a la planta industrial, al momento de la inspección física se aprecia se aprecia:

Personal aproximado verificado en el frente de trabajo: aproximadamente 20 Personas de Obra en standbdy.

Equipos aproximados verificados en el frente de trabajo: 6 Camión mixer, 1 Cama baja, 1 Camión Cisterna de Combustible, 2 Cargador Frontal, 3 Volquetes, 1 Camión Baranda en standy, además de una planta de Concreto y una planta de chancado primario con cuatro (4) fajas transportadoras para material de sub base, piedra de 1½", piedra de ¾" y arena para producción de concreto respectivamente sin operaciones.

Es preciso indicar que las actividades en la Planta de Concreto y Chancadora se encuentran suspendidas. Se toma conocimiento que se viene realizando el mantenimiento de equipos en el Patio de Máquinas.

El hecho descrito podría generar dilaciones en el plazo de ejecución de obra, teniendo en cuenta que todos los camiones mixer para transporte de concreto y el único camión cisterna de combustible se encuentran en el espacio con restricción vehicular.
