BITACORA ELECTRÓNICA DE OBRA

Confirma Bitacora: Si	Nro Informe: 084 - 2023 - MTC / 20.9 - Igm	Fecha Informe: 27 - 04 - 2023	Nombre De La Obra: Mejoramiento de la Carretera Oyón-Ambo, Tramo II: Dv. Cerro de Pasco Dv. Chacayan	Personal Encargado: LUZMILA GUERRA MOTTA		
Foto Bitacora:  	Foto Bitacora 2:  	Foto Bitacora 3:  	Foto Bitacora 4: Ver imagen completa	Foto Bitacora 5: Ver imagen completa	Foto Bitacora 6: Ver imagen completa

OBRA: MEJORAMIENTO DE LA CARRETERA OYÓN – AMBO, TRAMO II, DESVIÓ CERRO DE PASCO (KM 181+000) – DV. CHACAYÁN (KM 230+000)

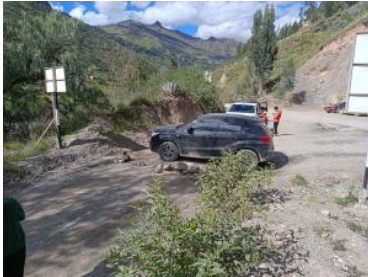
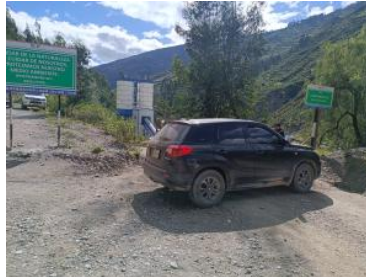
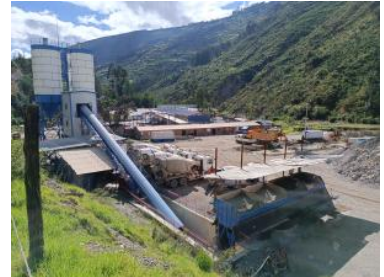
Progresiva: km 219+650 LI
PLANTA INDUSTRIAL
CONFLICTO SOCIAL

Se verifica que, algunos proveedores del Contratista han bloqueado el acceso a todo tipo de vehículos operados a la Planta Industrial ubicada en el sector km 219+650 LI (proveedores distintos a los que realizaron la medida de protesta el día de ayer 26.04.2023), Quienes refieren que la medida de fuerza obedece al incumplimiento por parte del Contratista en el pago de sus adeudos incluso desde el mes de setiembre de 2022.

Lo cual, viene generando malestar (Conflicto Social) en sus proveedores, ya que vienen limitando el normal avance de obra.

1 El hecho descrito podría generar dilaciones en el plazo de ejecución de obra, considerando que no es posible el libre tránsito de vehiculos operados del Contratista.

Es preciso indicar que, al momento de la inspección física, en la planta industrial se aprecian los siguientes equipos en standby: 5 Camión mixer, 1 Camión Cisterna de Combustible, 2 Cargador Frontal, 3 Volquetes, 1 Camión Baranda en standy, además de una planta de Concreto y una planta de chancado primario con cuatro (4) fajas transportadoras para material de sub base, piedra de 1½", piedra de ¾" y arena para producción de concreto respectivamente.

En referencia a los Paneles Fotográficos N°s 1 y 3; y de lo descrito por la Supervisión de Obra en el numeral 6, se ha recomendado al Contratista realizar el pago de sus adeudos a fin de evitar los conflictos sociales en proceso, que como consecuencia podrían generar dilaciones en el plazo de ejecución de obra. Del mismo modo, se ha sugerido a la Supervisión de Obra las acciones correctivas y correspondientes en atención al Contrato de Obra y Consultoría suscritos.

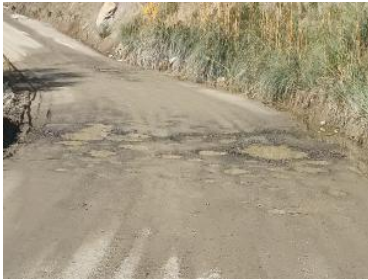
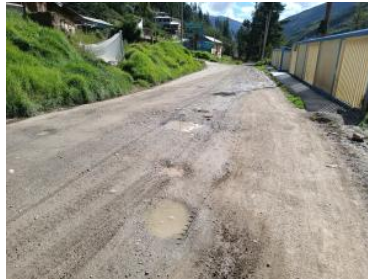
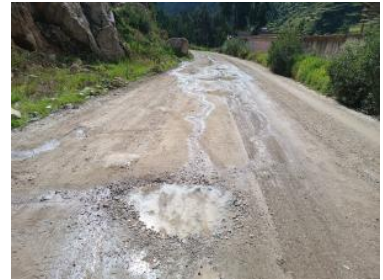
Progresiva: km 216+000 al Km. 219+800 aproximadamente
100.0TRABAJOS PRELIMINARES
103.AMANTENIMIENTO DE TRANSITO Y SEGURIDAD VIAL

En sectores no pavimentados comprendidos entre el km 216+000 al Km. 219+800 aproximadamente, se aprecia presencia de huecos de dimensiones considerables, empozamiento de agua, surcos de agua, y otros. Hecho que reflejaría el escaso mantenimiento que se estaría realizando como parte de la ejecución de la partida 103.A Mantenimiento de tránsito y seguridad vial.

En referencia al Panel Fotográfico N° 2, corresponde a la Supervisión de Obra verificar el cumplimiento del mantenimiento de la carretera a fin de garantizar la tratabilidad vehicular en condiciones cuando menos aceptables, de ser el caso asumir las acciones correctivas y correspondientes en atención al Contrato de Obra y Consultoría suscritos.

Al respecto, se ha sugerido a la Supervisión de Obra las acciones correspondientes y correctivas en el marco del Contrato de Obra n° 167-2018-MTC/20.2 y Contrato de Servicios de Consultoría n° 147-2018-MTC/20.2

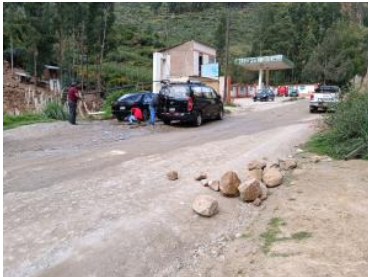
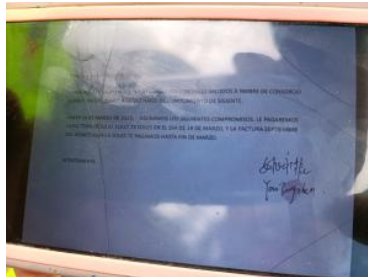
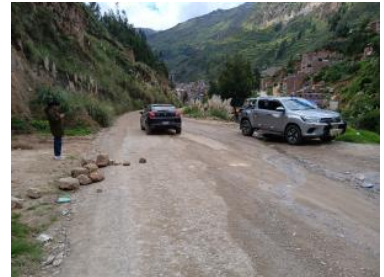
Progresiva: km 213+900 aproximadamente
CONFLICTO SOCIAL

Se verifica que, proveedores del Contratista han bloqueado el tránsito a vehículos operados del Contratista. Quienes refieren que la medida de fuerza obedece al incumplimiento por parte del Contratista en el pago de sus adeudos incluso desde el mes de setiembre de 2022.

Lo cual, viene generando malestar (Conflicto Social) en sus proveedores, ya que vienen limitando el normal avance de obra.

3 El hecho descrito podría generar dilaciones en el plazo de ejecución de obra, considerando que no es posible el libre tránsito de vehículos operados del Contratista.

Es preciso indicar que, la misma empresa proveedora es la que el día de hoy realiza el bloqueo el acceso a todo tipo de vehículos operados a la Planta Industrial ubicada en el sector km 219+650 LI.

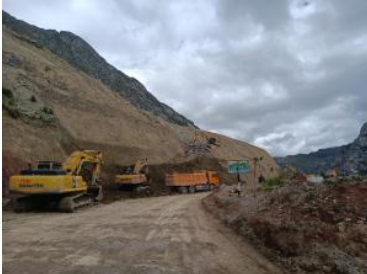
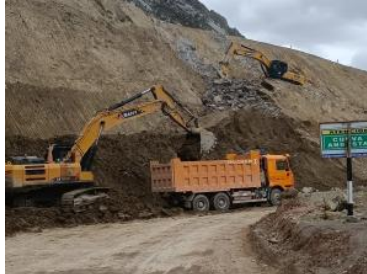
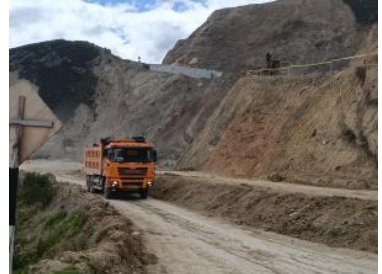
Personal aproximado verificado en el frente de trabajo: 1 Capataz, 1 Operario, 2 Oficial, 1 Ayudante y 2 Vigía.

Equipos aproximados verificados en el frente de trabajo: 2 Excavadora sobre orugas, 1 Martillo hidráulico y 16 Volquetes con sus respectivos operadores.

La Supervisión de Obra refiere que el material excedente es transportado y dispuesto en el DME 19 - km 190+200.

Es preciso indicar que en el frente de trabajo se cuenta con 1 Excavadora sobre orugas, la cual estaría inoperativa.

Actividades verificadas por personal profesional, técnico y auxiliar del Contratista y la Supervisión de Obra. Se sugirió a la Supervisión de Obra el control adecuado de los procesos constructivos descritos en el expediente técnico y los contratos de obra y consultoría, el cumplimiento de los protocolos de seguridad y salud en el trabajo, la adecuada disposición de residuos a fin de su posterior transporte, a fin de garantizar la calidad y durabilidad de la obra. Así como la protección de la vida y el medio ambiente.

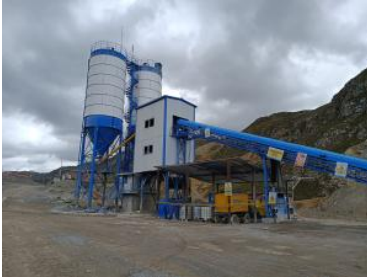
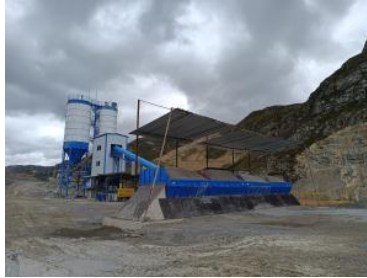
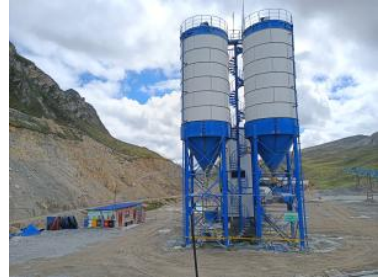
Progresiva: km 188+030
PLANTA DE CONCRETO

Personal aproximado verificado en el frente de trabajo: Ninguno.
Equipos aproximados verificados en el frente de trabajo: Ninguno.

Durante la inspección física se verifica que, la Planta de concreto no se encuentra en operaciones, estando cerradas algunas de sus instalaciones como almacén.

Por lo cual, es preciso hacer notar que, las plantas de concreto ubicadas en el km 219+650 y km 188+030 NO se encuentran en operaciones. hecho que podría generar limitaciones en la ejecución de las partidas programadas y de ser el caso dilaciones en el plazo de ejecución de obra.

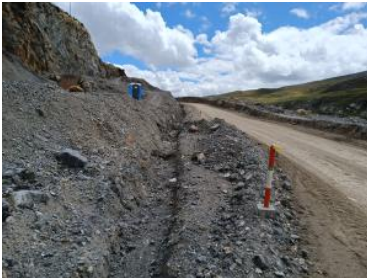
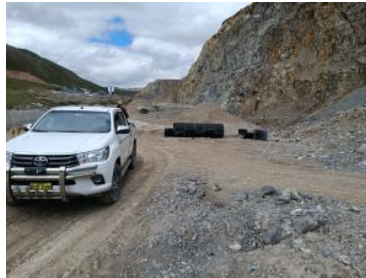
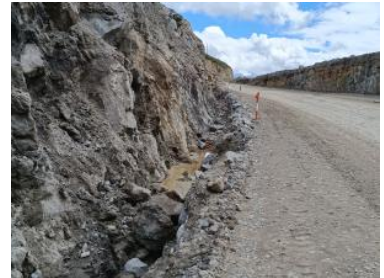
Progresiva: km 188+000 al km 189+084
Subdren

Personal aproximado verificado en el frente de trabajo: Ninguno
Equipos aproximados verificados en el frente de trabajo: Ninguno

El Contratista mediante Carta N° 239-2023/CCP-SDOCHA, presentó la programación semanal de actividades para el periodo comprendido entre el 24 al 30 de abril de 2023, en la cual, incluye actividades relacionadas a la construcción de subdren en el sector km 188+000 al km 189+084, sin embargo, durante la inspección física en campo, no se aprecia ejecución alguna relacionada a la construcción de la estructura citada.

Es preciso hacer notar que, parte de las zanjas para la construcción del subdren se encuentran excavadas con presencia de aguas y/o material proveniente de deslizamientos y en condiciones semejantes a las de las 4 a 6 últimas semanas aproximadamente.

Al respecto, La Supervisión de Obra refiere que, las actividades relacionadas a la construcción del subdren fueron suspendidas incluso desde el mes de febrero de 2023, debido a la calidad inadecuada del material de filtro presentado por el Contratista. Hecho que podría generar dilaciones en los plazos de ejecución de obra.

En referencia al Panel Fotográfico N° 6, el subdren o sectores de subdren comprendidos en el sector km 188+000 al km 189+084, son programados para su ejecución desde finales del mes de febrero de 2023 aproximadamente, sin embargo, como se verifica físicamente en obra esta actividad no se encuentra en ejecución. Hecho que podría generar dilaciones en el plazo de ejecución de obra. Correspondiendo a la Supervisión de Obra emitir pronunciamiento respecto a la no ejecución de partidas programadas por aproximadamente dos meses, de ser el caso plantear alternativas correctivas.

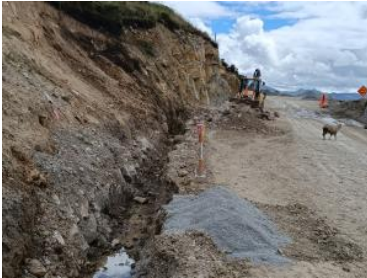
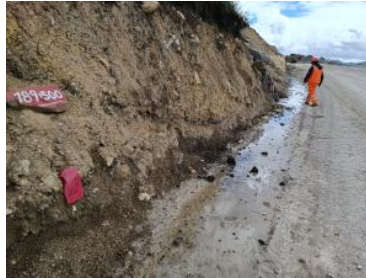
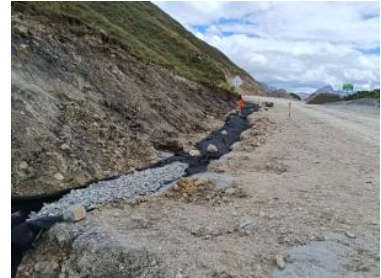
Progresiva: km 189+562 al km 189+774 - Subdren
600.OBRAS DE ARTE Y DRENAJE
605.BMATERIAL FILTRANTE
625.ASUBDREN TIPO 1
650.HGEOTEXTIL NO TEJIDO CLASE 2

Personal aproximado verificado en el frente de trabajo: 2 Ayudantes y 1 Vigía.
Equipos aproximados verificados en el frente de trabajo: Ninguno.

Actividades verificadas por personal profesional, técnico y auxiliar del Contratista y la Supervisión de Obra. Se sugirió a la Supervisión de Obra el control adecuado de los procesos constructivos descritos en el expediente técnico y los contratos de obra y consultoría, el cumplimiento de los protocolos de seguridad y salud en el trabajo, la adecuada disposición de residuos a fin de su posterior transporte, a fin de garantizar la calidad y durabilidad de la obra. Así como la protección de la vida y el medio ambiente.

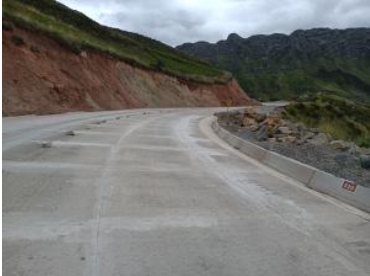
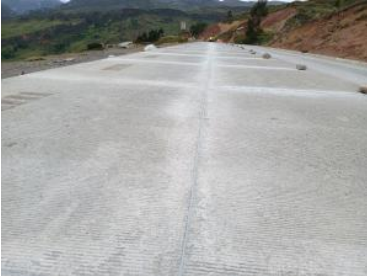
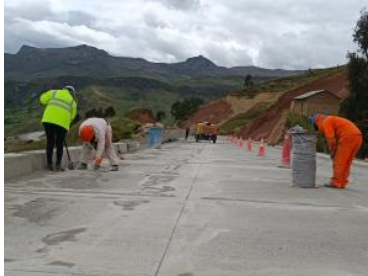
Progresiva: km 195+000 al km 196+300
500.0PAVIMENTOS DE CONCRETO HIDRAULICO
503.AJUNTA DE CONSTRUCCION DE CONCRETO HIDRAULICO
503.BJUNTA DE CONSTRACCION DE CONCRETO HIDRAULICO

Personal aproximado verificado en el frente de trabajo: 1 Encargada, 2 Operario y 1 Ayudante.
Equipos aproximados verificados en el frente de trabajo: 1 Compresora, 1 Cortadora de Pavimento.

Se toma conocimiento que en el frente de trabajo se encuentra laborando personal de la Empresa Multiservicios PROPROCON.

En referencia al Panel Fotográfico N° 8, el corresponde a la Supervisión de Obra la autorización y aprobación (de ser necesario la comunicación a PVN) respecto a la participación de empresas terceras al Contratista en la ejecución de obra, en atención a la normativa vigente, aplicable y contratos de obra y consultoría suscritos.

Corresponde a la Supervisión de Obra la autorización y aprobación (de ser necesario la comunicación a PVN) respecto a la participación de empresas terceras al Contratista en la ejecución de obra, en atención a la normativa vigente, aplicable y contratos de obra y consultoría respectivamente.

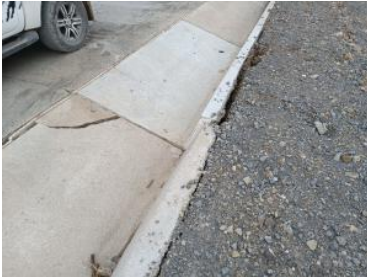
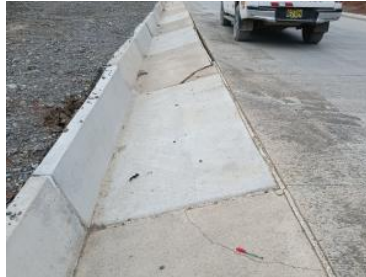
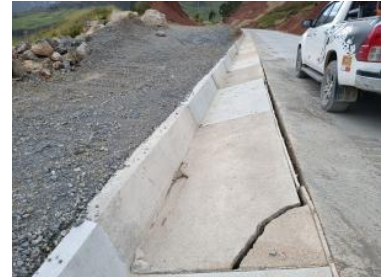
Progresiva: km 195+720 aproximadamente

Presencia de rajaduras, agrietamientos y separación de cunetas de pavimento hidráulico.

Alrededor del km 195+720 en longitud aproximada de 30.00m, se aprecia:

- Presencia de líneas de corte en el hombro del talud inferior,
- Presencia de rajaduras en cuneta triangular; y
- Separación de cuneta triangular del pavimento hidráulico construido.
