## BITACORA ELECTRÓNICA DE OBRA

<b>Confirma Bitacora:</b> Si	<b>Nro Informe:</b> 0078	<b>Fecha Informe:</b> 05 - 05 - 2023	<b>Nombre De La Obra:</b> Corredor Vial: Huánuco - La Unión-Huallanca, Dv. Antamina/Emp. PE-3N (Tingo Chico) - Nuevas Flores - Llata - Antamina, Tramo I	<b>Personal Encargado:</b> BORIS WALTER AYLLÓN CARCELÉN		
<b>Foto Bitacora:</b>	<b>Foto Bitacora 2:</b>	<b>Foto Bitacora 3:</b>	<b>Foto Bitacora 4:</b>	<b>Foto Bitacora 5:</b>	<b>Foto Bitacora 6:</b>

NUMERO DE INFORME No. 0078-2023  
 CONTRATO DE OBRA: No. 127-2018-MTC/ 20  
 EMPRESA CONTRATISTA: CHINA RAILWAY 20 BUREAU GROUP CORPORATION  
 OBRA: "CONSERVACIÓN POR NIVELES DE SERVICIO Y OPERACIÓN DEL CORREDOR VIAL; HUANUCO- LA UNION- HUALLANCA –DV. ANTAMINA – EMP.PE 3N" ( TINGO CHICO) - NUEVAS FLORES - LLATA- ANTAMINA - TRAMO 1 LONGITUD: 52.92 KMS.  
 MONTO DEL CONTRATO : S/ 1,241,495,685.46 INCLUYE IGV  
 MONTO DEL CONTRATO TRAMO 1 ( OI-1) ; S/ 323,942,616.32 Nuevo Monto del Presupuesto OI-1 S/ 395 427 697,64 Inc. I.G.V con precios a junio 2018  
 SUPERVISOR: CONSORCIO SUPERVISOR LOUIS BERGER - HOB  
 CONTRATO DE CONSULTORIA DE OBRA N° 144 -2018-MTC/20.2  
 MONTO DEL CONTRATO DE CONSULTORIA: S/. 123,625,905,1

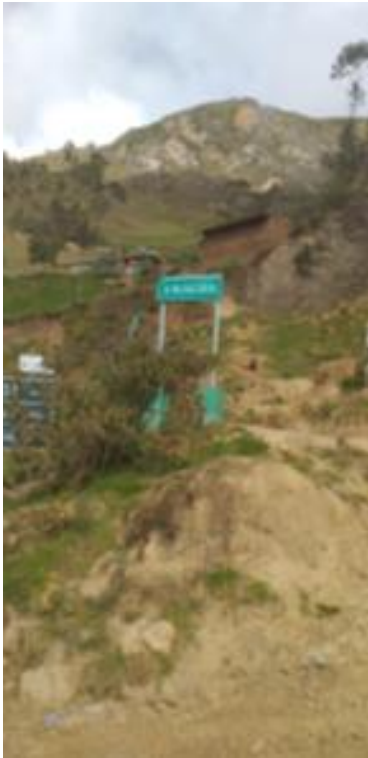
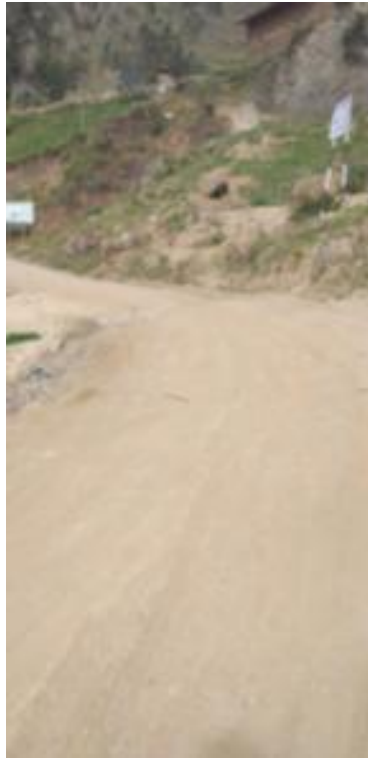
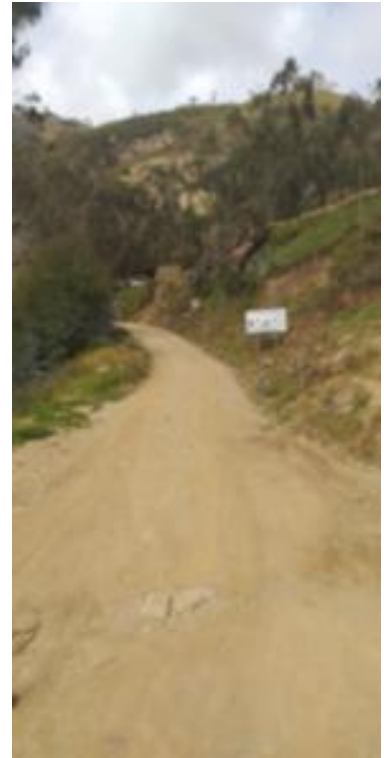
PROGRESIVA KM. 40+680

VISITA DE VERIFICACION DE ACTIVIDADES EJECUTADAS EN AREAS AUXILIARES: ENTRADA A LA VIA DE ACCESO HACIA EL DME 95 ( KM. 40+600 B) (PROPUESTA ADICIONAL No. 23)

En la progresiva Km. 40+680 de la via principal existe un acceso al dme 95 km 40600 B, entrando por el lado izquierdo de la via hacia Pto Unión. Donde se verifica las condiciones actuales del acceso, el cual hay que realizar mantenimiento, actualmente se verifica que hasta la fecha no se ha realizado actividad alguna en este lugar, de acuerdo a la propuesta del adicional No. 23.

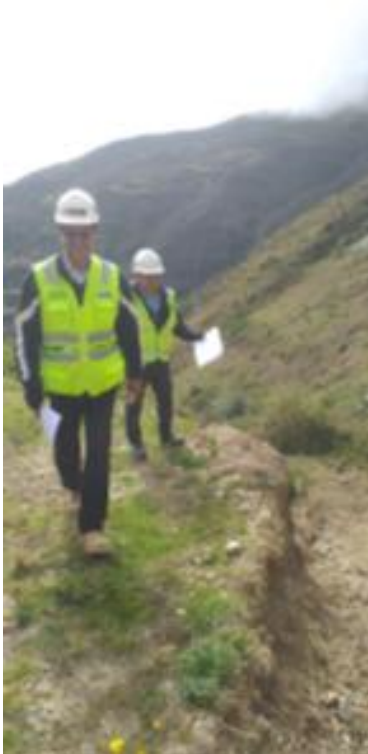
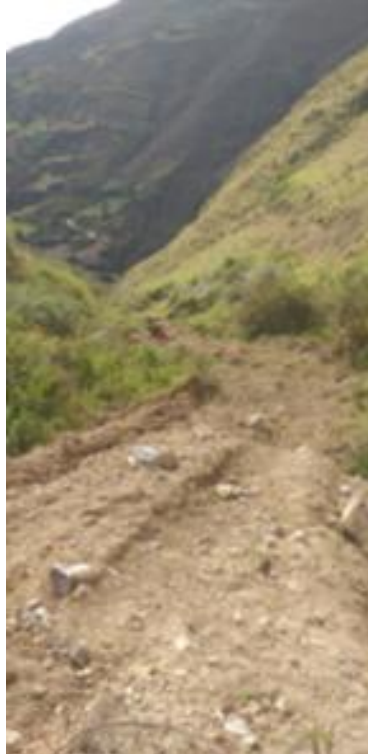
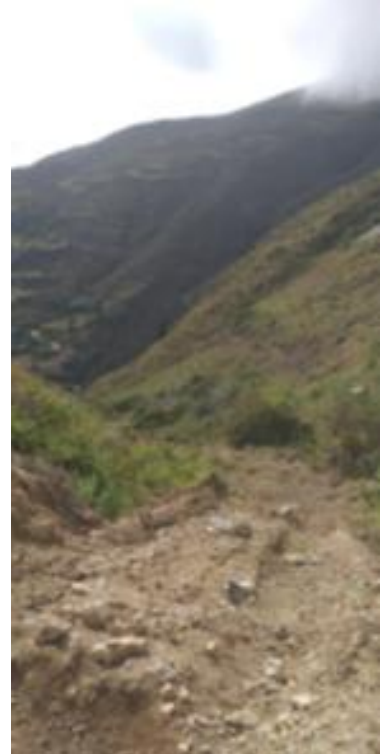
PROGRESIVA KM. 40+600

VISITA DE VERIFICACION DE ACTIVIDADES EJECUTADAS EN AREAS AUXILIARES: VISITA AL LUGAR PROPUESTO COMO DME 95 ( KM. 40+600 B) (PROPUESTA ADICIONAL No. 23)

En la progresiva Km. 40+600 Se realiza visita de seguimiento y monitoreo al área auxiliar propuesto en la Variación No. 23 acompañado por el Técnico German Benavides por la Supervisión y el Ing. Reiser Inga, especialista en producción de la Contratista para verificar las actividades ejecutadas en el sitio donde se propone como Deposito de Material excedente, DME 95 km 40600 B,. visto desde la parte superior del DME Propuesto, se VERIFICA que hasta la fecha NO se ha realizado actividad alguna en este lugar, de acuerdo al presupuesto del adicional No. 23.

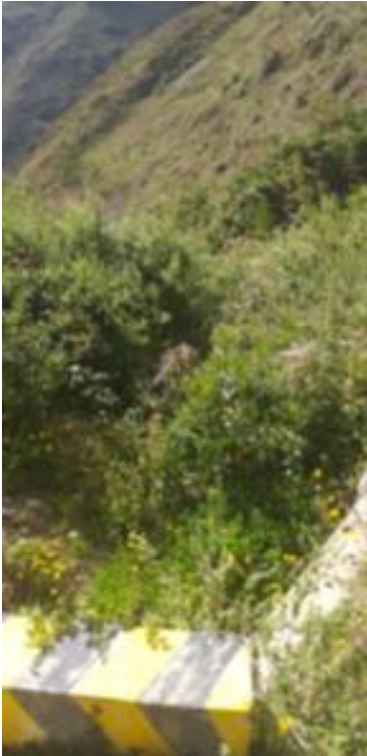
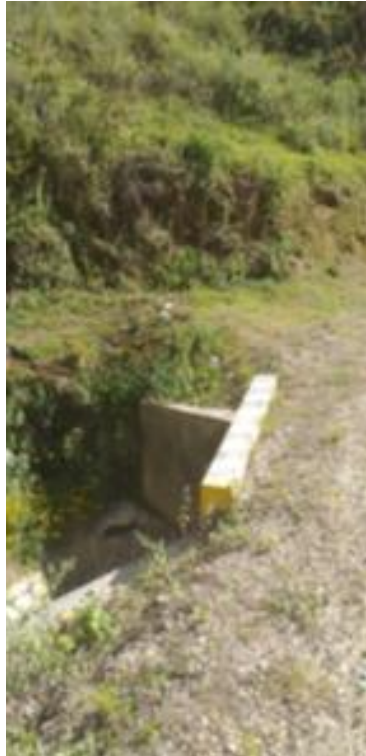
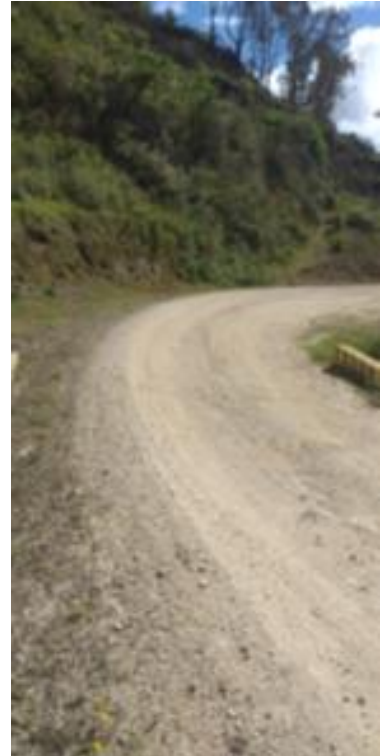
PROGRESIVA KM. 40+600 B

VISITA DE VERIFICACION DE ACTIVIDADES EJECUTADAS EN AREAS AUXILIARES: VISITA AL LUGAR PROPUESTO COMO DME 95 ( KM. 40+600 B) (PROPUESTA ADICIONAL No. 23) ALCANTARILLA MARCO EXISTENTE

En la progresiva Km. 40+600 Se realiza visita de seguimiento y monitoreo al área auxiliar propuesto en la Variación No. 23 acompañado por el Técnico German Benavides por la Supervisión y el Ing. Reiser Inga, especialista en producción de la Contratista para verificar las actividades ejecutadas en el sitio donde se propone como Deposito de Material excedente, DME 95 km 40600 B., visto desde la parte superior del DME Propuesto, se VERIFICA la existencia de una estructura de drenaje: alcantarilla marco de concreto armado en la parte superior , se verifica que no hay actividad nueva realizada en este sector, NO se ha realizado actividad alguna en este lugar, de acuerdo al presupuesto del adicional No. 23.

gn-utils/595/020233805113812.jpg  
alc marco existente de 2x1.5

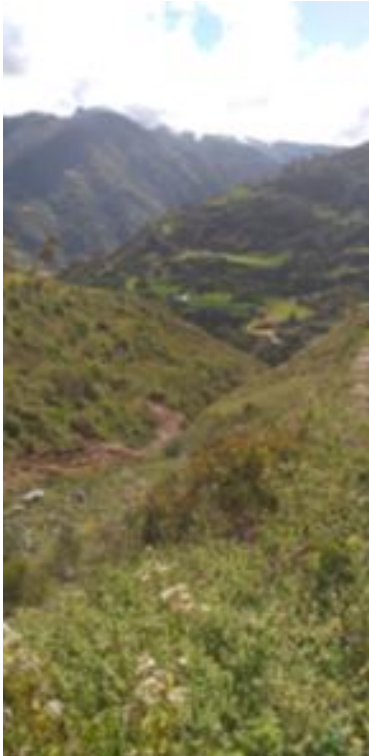
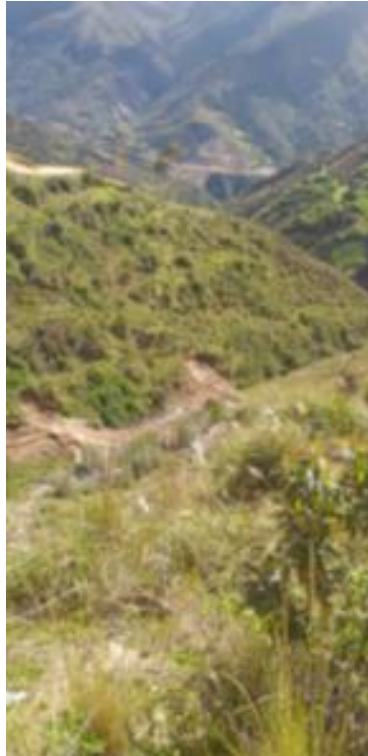
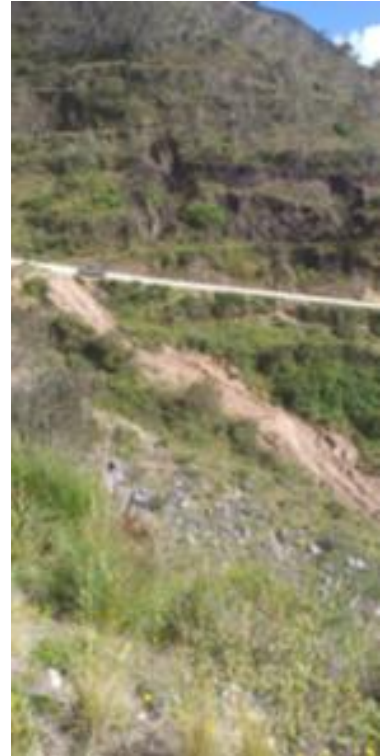
PROGRESIVA KM. 40+600 B  
VISTA DE VERIFICACION DE ACTIVIDADES EJECUTADAS EN AREAS AUXILIARES: VISITA DESDE LA PARTE SUPERIOR DE DME 95 ( KM. 40+600 B) (PROPUESTA ADICIONAL No. 23)

En la progresiva Km. 40+600 B Se realiza visita de seguimiento y monitoreo al área auxiliar propuesto en la Variación No. 23 acompañado por el Técnico German Benavides por la Supervisión y el Ing. Reiser Inga, especialista en producción de la Contratista para verificar las actividades ejecutadas en el sitio donde se propone como Deposito de Material excedente, DME 95 km 40600 B,. visto desde otro punto de la parte superior del DME Propuesto, se VERIFICA , que NO se ha realizado actividad alguna en este lugar, de acuerdo a las partidas del presupuesto adicional No. 23 propuesto.

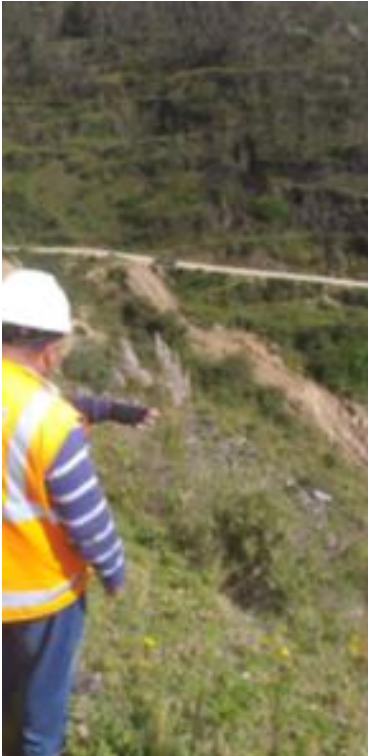
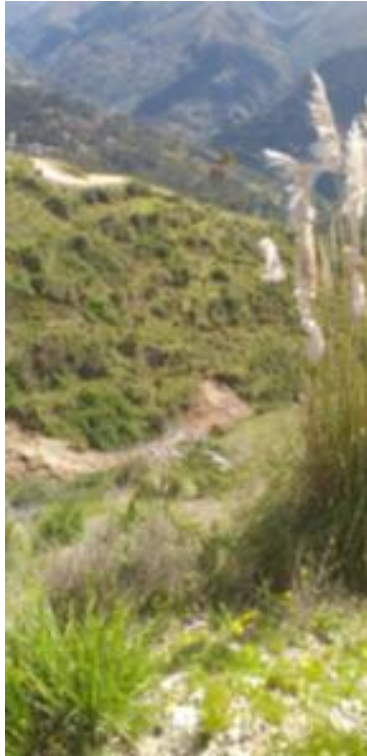
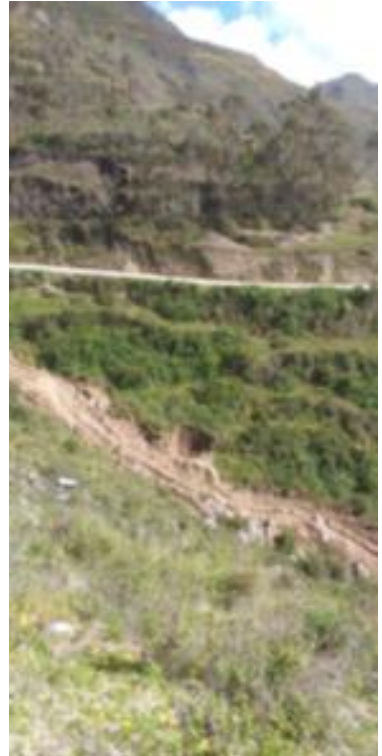
PROGRESIVA KM. 40+600 B

VISITA DE VERIFICACION DE ACTIVIDADES EJECUTADAS EN AREAS AUXILIARES: VISTA DESDE LA PARTE SUPERIOR DE DME 95 ( KM. 40+600 B) (PROPUESTA ADICIONAL No. 23)

En la progresiva Km. 40+600 B Se realiza visita de seguimiento y monitoreo al área auxiliar propuesto en la Variación No. 23 acompañado por el Técnico German Benavides por la Supervisión y el Ing. Reiser Inga, especialista en producción de la Contratista para verificar las actividades ejecutadas en el sitio donde se propone como Deposito de Material excedente, DME 95 km 40600 B,. visto desde la parte superior derecha del DME Propuesto, se VERIFICA , que NO se ha realizado actividad alguna en este lugar, de acuerdo a las partidas del presupuesto adicional No. 23 propuesto.

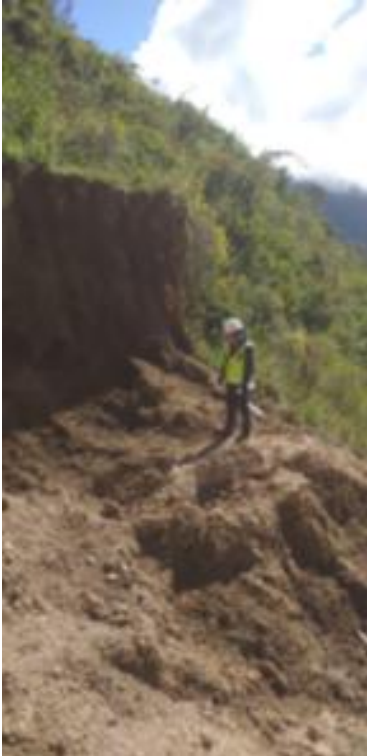
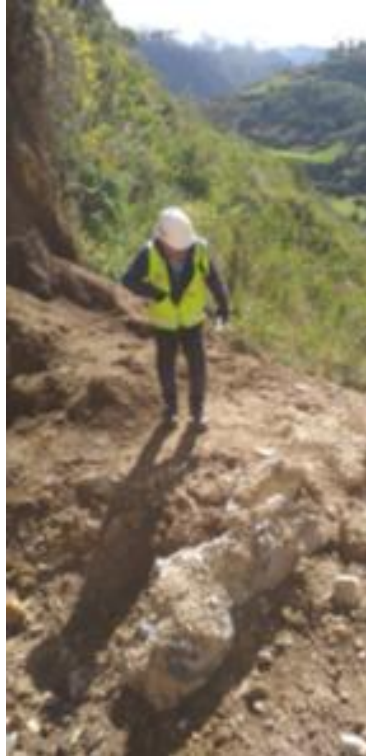
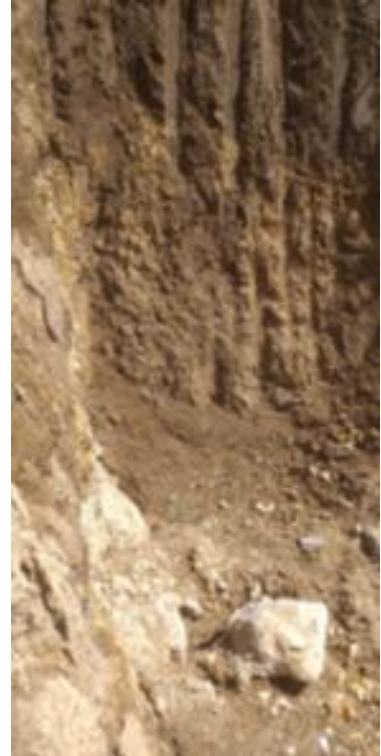
PROGRESIVA KM. 40+600 B

VISITA DE VERIFICACION DE ACTIVIDADES EJECUTADAS EN AREAS AUXILIARES: VISTA DESDE LA PARTE CENTRAL INFERIOR DEL DME 95 ( KM. 40+600 B) (PROPUESTA ADICIONAL No. 23)

En la progresiva Km. 40+600 B Se realiza visita de seguimiento y monitoreo al área auxiliar propuesto en la Variación No. 23 acompañado por el Técnico German Benavides por la Supervisión y el Ing. Reiser Inga, especialista en producción de la Contratista para verificar las actividades ejecutadas en el sitio donde se propone como Deposito de Material excedente, DME 95 km 40600 B,. visto desde la parte inferior central del DME Propuesto, se VERIFICA , que NO se ha realizado actividad alguna en este lugar, de acuerdo a las partidas del presupuesto adicional No. 23 propuesto. Se verifica que con maquinaria se ha realizado calicata para extracción, análisis de los materiales y verificación de presencia de rocas en el subsuelo para fines de la formulación del expediente técnico de la prestación adicional No. 23. NO HAY ACTIVIDADES REALIZADAS DEL PRESUPUESTO ADICIONAL No, 23

lugar donde se reslizo calicata ,se ubico roca

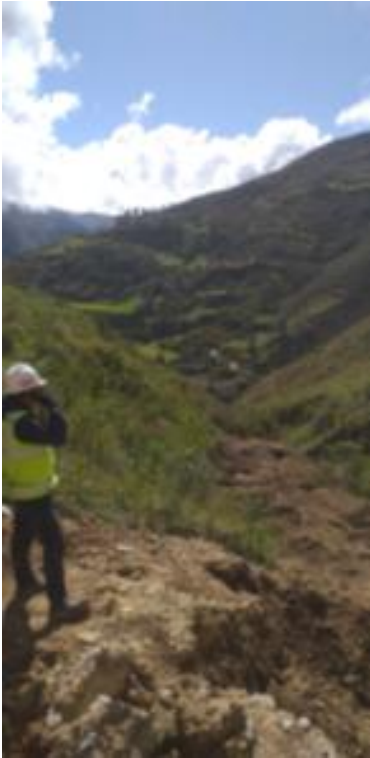
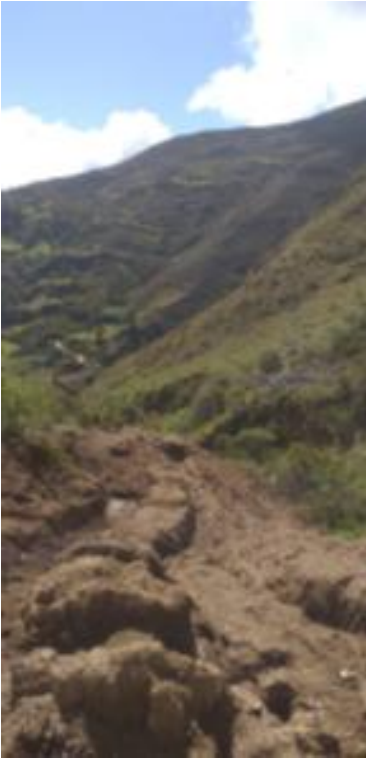
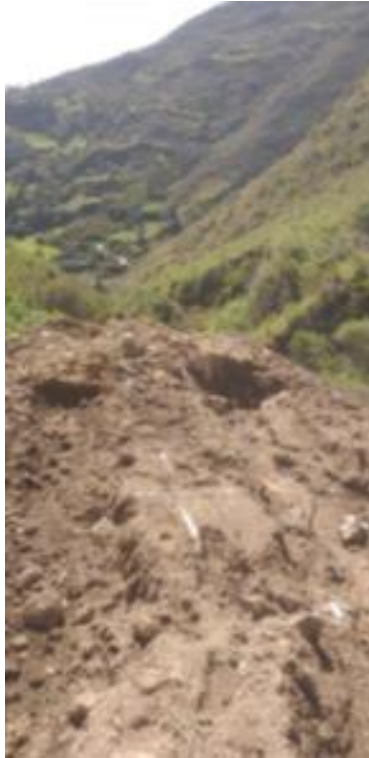
PROGRESIVA KM. 40+600 B  
VISITA DE VERIFICACION DE ACTIVIDADES EJECUTADAS EN AREAS AUXILIARES: VISTA DESDE LA PARTE INFERIOR CENTRAL DE DME 95 ( KM. 40+600 B) (PROPUESTA ADICIONAL No. 23)

En la progresiva Km. 40+600 B Se realiza visita de seguimiento y monitoreo al área auxiliar propuesto en la Variación No. 23 acompañado por el Técnico German Benavides por la Supervisión y el Ing. Reiser Inga, especialista en producción de la Contratista para verificar las actividades ejecutadas en el sitio donde se propone como Deposito de Material excedente, DME 95 km 40600 B,. visto desde la parte inferior central del DME Propuesto, se VERIFICA ,marcas realizadas con cal como referencia para los vuelos con DRON en el lugar, el cual se marco con fines topográficos, para la determinación de las secciones y la cuantificación de los volúmenes del DME para fines de elaboración del Expediente técnico de la prestación Adicional No. 23, SE VERIFICA que hasta la fecha NO se ha realizado actividad alguna de las partidas del presupuesto adicional No. 23 propuesto

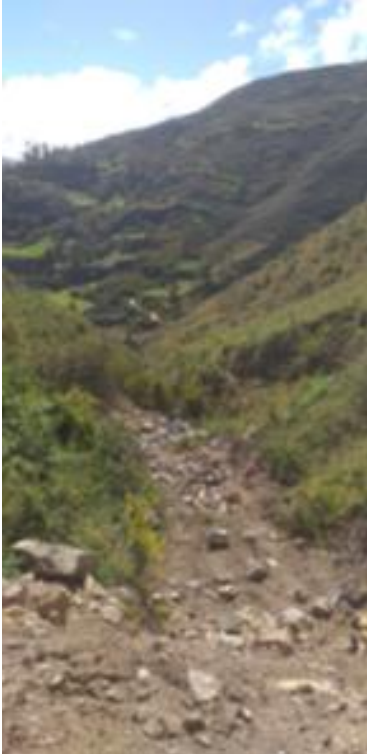
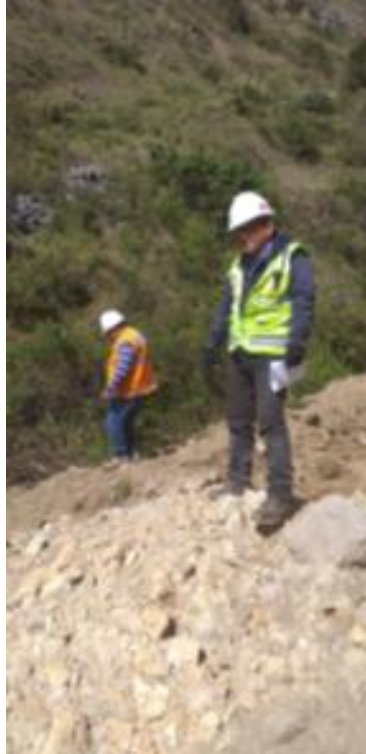
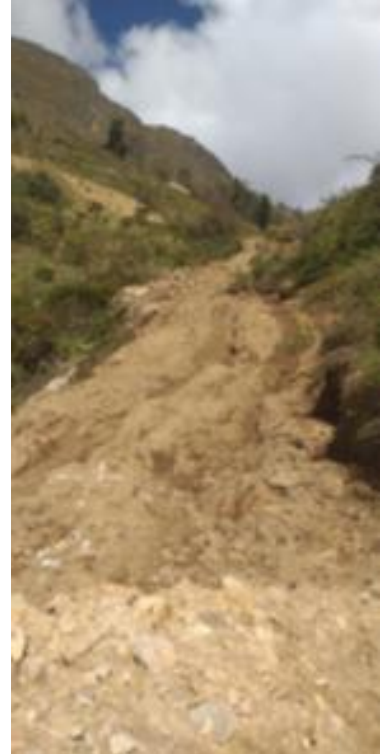
PROGRESIVA KM. 40+600 B

VISITA DE VERIFICACION DE ACTIVIDADES EJECUTADAS EN AREAS AUXILIARES: VISTA DESDE LA PARTE INFERIOR FINAL DE DME 95 ( KM. 40+600 B) (PROPUESTA ADICIONAL No. 23)

En la progresiva Km. 40+600 B Se realiza visita de seguimiento y monitoreo al área auxiliar propuesto en la Variación No. 23 acompañado por el Técnico German Benavides por la Supervisión y el Ing. Reiser Inga, especialista en producción de la Contratista para verificar las actividades ejecutadas en el sitio donde se propone como Deposito de Material excedente, DME 95 km 40600 B,. visto desde la parte inferior final del DME Propuesto, se VERIFICA que hasta la fecha NO se ha realizado actividad alguna, de las partidas del presupuesto adicional No. 23 propuesto

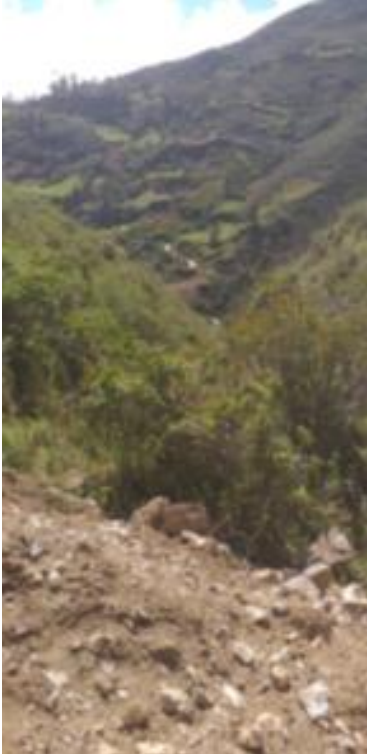
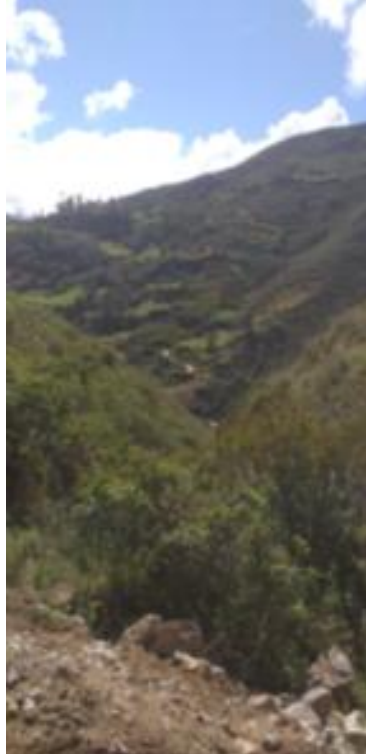
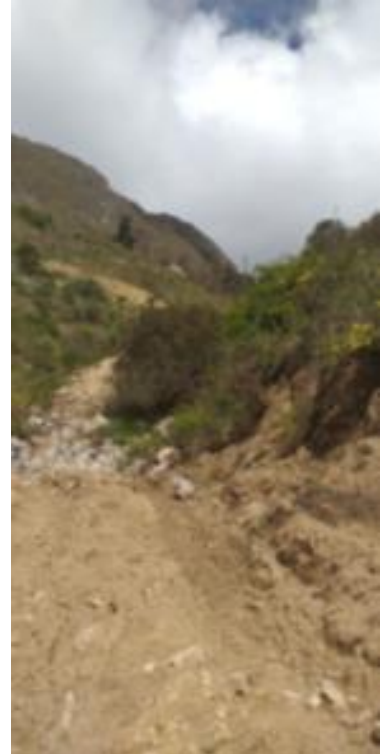
PROGRESIVA KM. 40+600 B  
VISITA DE VERIFICACION DE ACTIVIDADES EJECUTADAS EN AREAS AUXILIARES: VISTA DESDE LA PARTE INFERIOR FINAL DE DME 95 ( KM. 40+600 B) (PROPUESTA ADICIONAL No. 23)

En la progresiva Km. 40+600 B Se realiza visita de seguimiento y monitoreo al área auxiliar propuesto en la Variación No. 23 acompañado por el Técnico German Benavides por la Supervisión y el Ing. Reiser Inga, especialista en producción de la Contratista para verificar las actividades ejecutadas en el sitio donde se propone como Deposito de Material excedente, DME 95 km 40600 B,. visto desde la parte inferior final del DME Propuesto, donde se realizara un enrocado acomodado, se VERIFICA que hasta la fecha NO se ha realizado actividad alguna, de las partidas del presupuesto adicional No. 23 propuesto

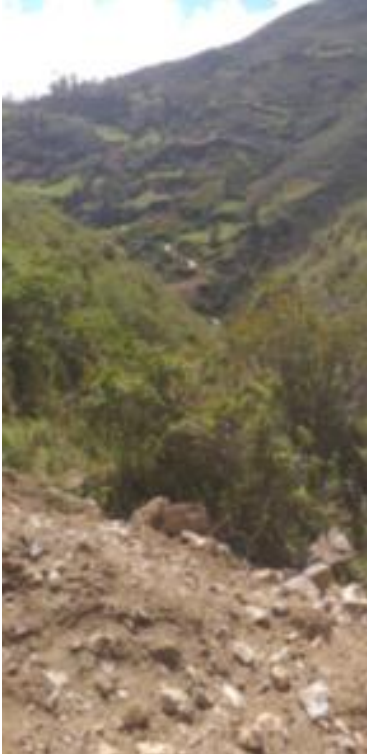
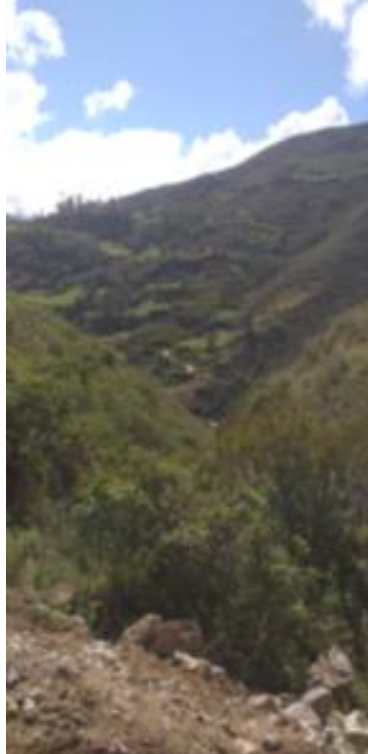
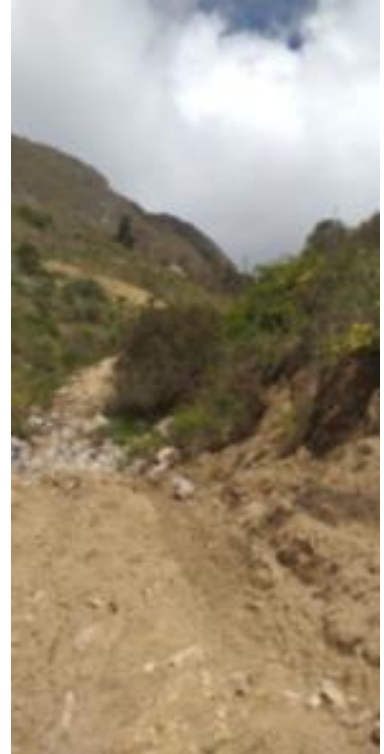
PROGRESIVA KM. 40+600 B

VISITA DE VERIFICACION DE ACTIVIDADES EJECUTADAS EN AREAS AUXILIARES: VISTA DESDE LA PARTE INFERIOR FINAL DE DME 95 ( KM. 40+600 B) (PROPUESTA ADICIONAL No. 23)

En la progresiva Km. 40+600 B Se realiza visita de seguimiento y monitoreo al área auxiliar propuesto en la Variación No. 23 acompañado por el Técnico German Benavides por la Supervisión y el Ing. Reiser Inga, especialista en producción de la Contratista para verificar las actividades ejecutadas en el sitio donde se propone como Deposito de Material excedente, DME 95 km 40600 B,. visto desde la parte inferior final del DME Propuesto, donde se realizara un enrocado acomodado, se VERIFICA que hasta la fecha NO se ha realizado actividad alguna, de las partidas del presupuesto adicional No. 23 propuesto

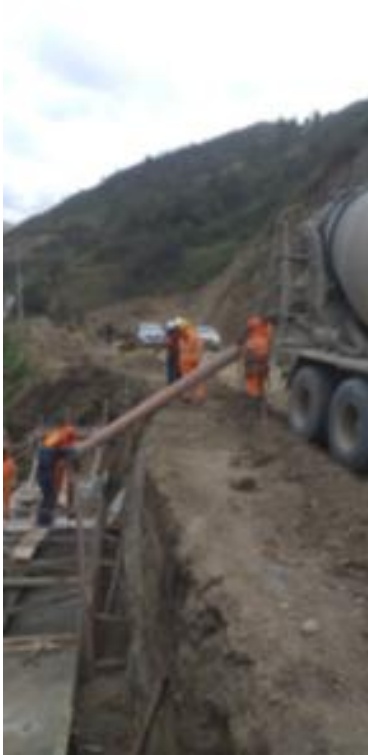
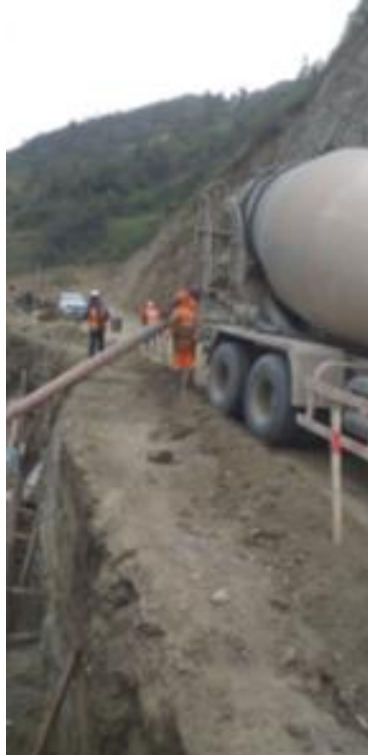
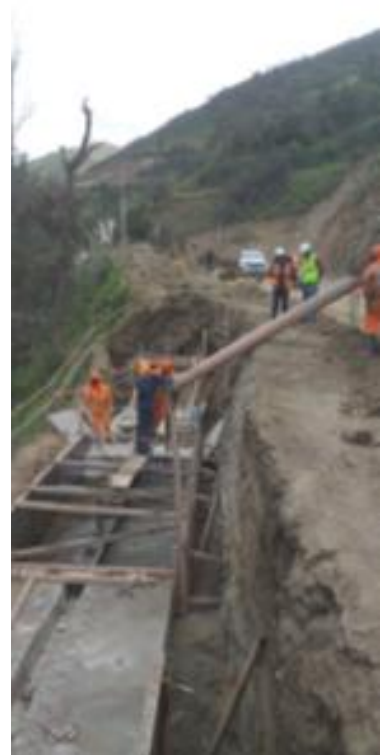
PROGRESIVA KM. 24+148

PARTIDA 503.G CONCRETO CLASE G ( F'C= 140 KM/CM2 ) + 30 % DE PM

En la progresiva Km. 24+148 Se realiza el vaciado de zapata paño2 para la construcción de muro de concreto ciclopeo, Se utiliza 2 camiones mixer, herramientas menores, trabajan 1 capataz, 2 operadores de mixer, 4 obreros

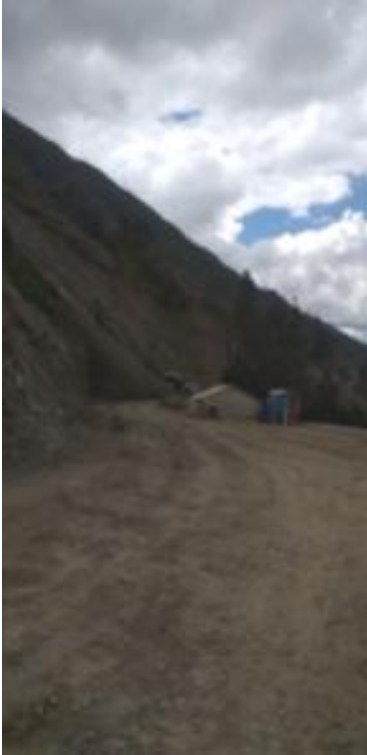
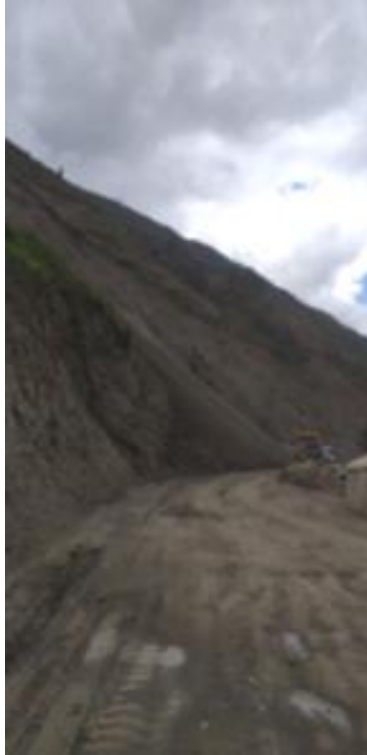
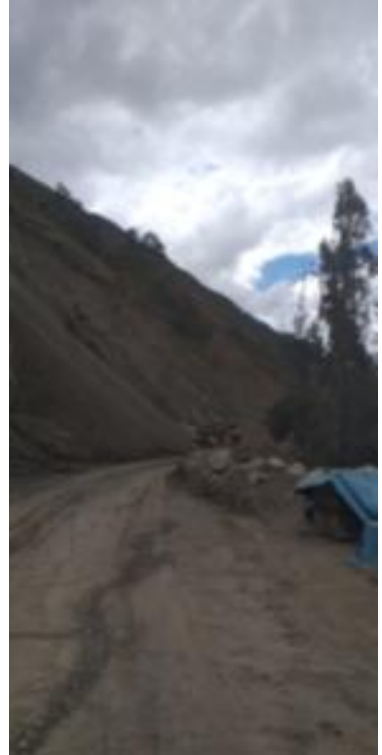
PROGRESIVA KM. 24+000  
CODIGO 200 MOVIMIENTOS DE TIERRA  
PARTIDA 203 A REMOCION DE DERRUMBES

En la progresiva Km. 24+000 se realiza la actividad de remoción de derrumbes, donde se utiliza una excavadora de oruga en el talud superior y un cargador frontal, a nivel del terreno natural de la vía para la limpieza y carga del material excedente y 6 volquetes, trabajan: 1 capataz, 2 operadores, 6 choferes, 2 obreros, 2 vigías
