BITACORA ELECTRÓNICA DE OBRA

REGISTRO DE LA BITACORA Y FOTO DEL CUADERNO DE OBRA

NUMERO DE INFORME No. 0081-2023
 CONTRATO DE OBRA: No. 127-2018-MTC/ 20
 EMPRESA CONTRATISTA: CHINA RAILWAY 20 BUREAU GROUP CORPORATION
 OBRA: "CONSERVACIÓN POR NIVELES DE SERVICIO Y OPERACIÓN DEL CORREDOR VIAL; HUANUCO-LA UNION- HUALLANCA –DV. ANTAMINA – EMP.PE 3N" (TINGO CHICO) - NUEVAS FLORES - LLATA- ANTAMINA - TRAMO 1 LONGITUD: 52.92 KMS.
 MONTO DEL CONTRATO : S/ 1,241,495,685.46 INCLUYE IGV
 MONTO DEL CONTRATO TRAMO 1 (OI-1) ; S/ 323,942,616.32 Nuevo Monto del Presupuesto OI-1 S/ 395 427 697,64 Inc. I.G.V con precios a junio 2018
 SUPERVISOR: CONSORCIO SUPERVISOR LOUIS BERGER - HOB
 CONTRATO DE CONSULTORIA DE OBRA N° 144 -2018-MTC/20.2
 MONTO DEL CONTRATO DE CONSULTORIA: S/ 123.625.905.13 INCLUYE IGV
 MONTO ASIGNADO AL PRIMER TRAMO (PRIMER EQUIPO) : S/ 27,450,314.74 INCLUYE IGV
 LA OBRA ACTUALMENTE SE ENCUENTRA EN EJECUCION

PANEL FOTOGRAFICO

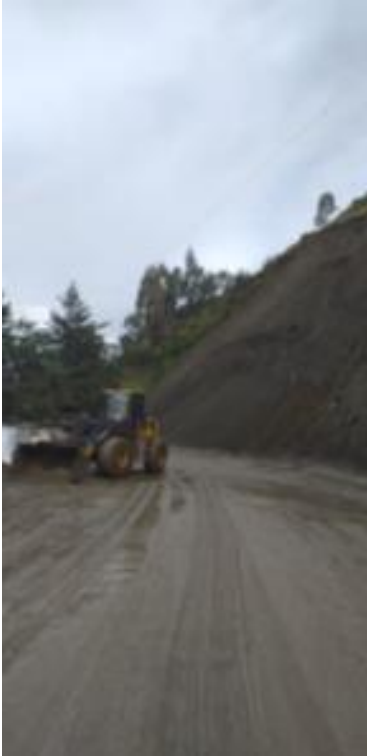
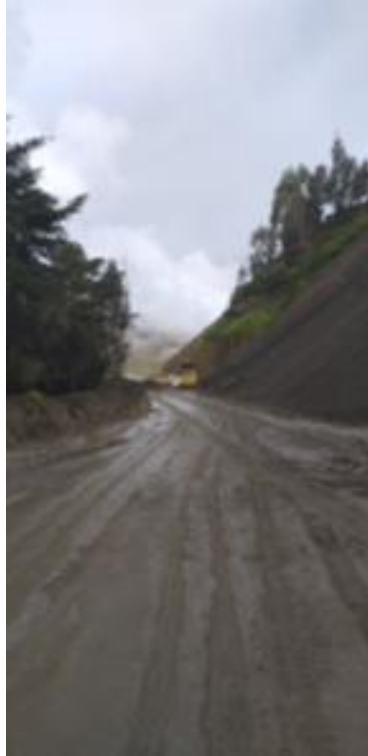
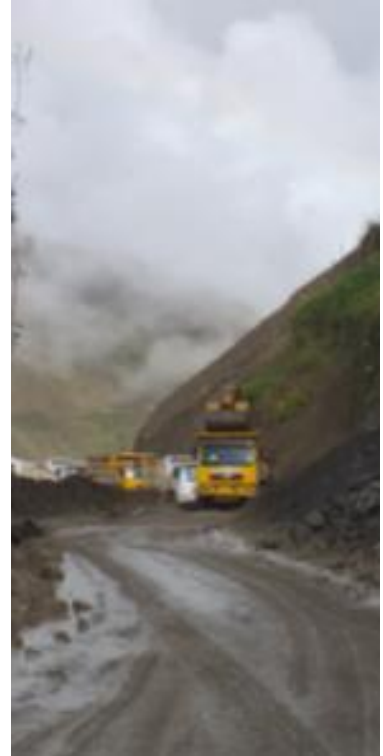
PROGRESIVA KM. 24+000
CODIGO 200 MOVIMIENTOS DE TIERRA
PARTIDA 203 A REMOCION DE DERRUMBES

En la progresiva Km. 24+000 se inicia la actividad de remoción de derrumbes, donde se utiliza una excavadora de oruga, un cargador frontal y 6 volquetes, trabajan: 1 capataz, 2 operadores, 6 choferes, 2 obreros, 2 vigías

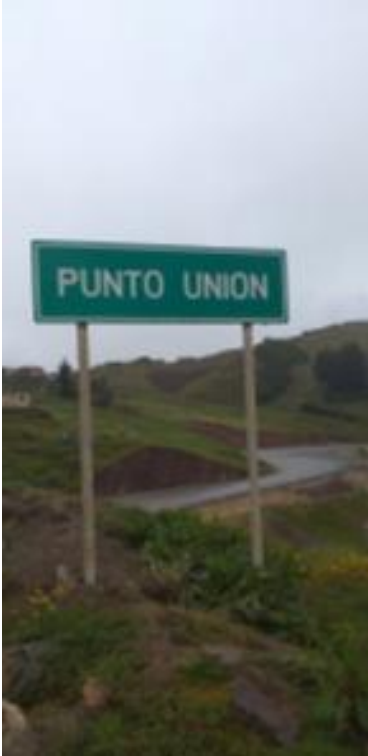
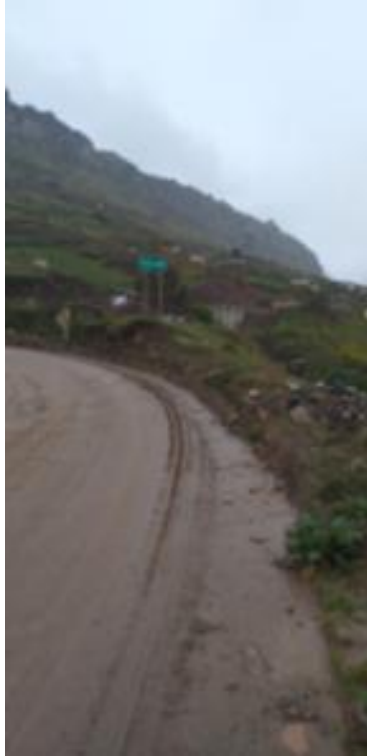
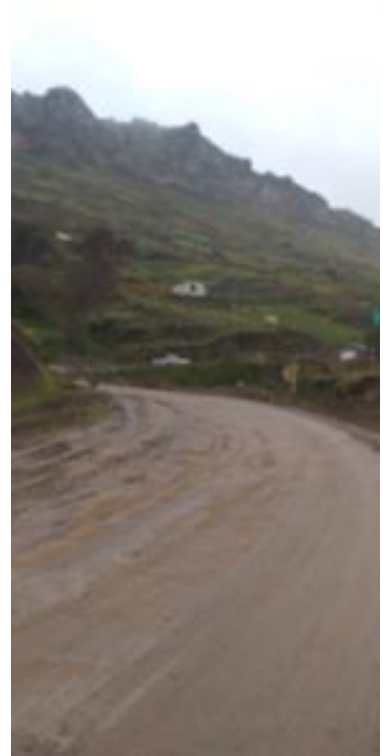
PROGRESIVA KM. 52+200

En la progresiva Km, 52+200 se realiza visita de seguimiento y monitoreo al tramo 1 (obras Iniciales) se llega hasta la entrada del Poblado de Punta Unión donde en todo este sector esta lloviznando, todo la superficie de la via esta sobresaturada por las lluvias de esta semana, no hay actividades en casi todo el tramo 1

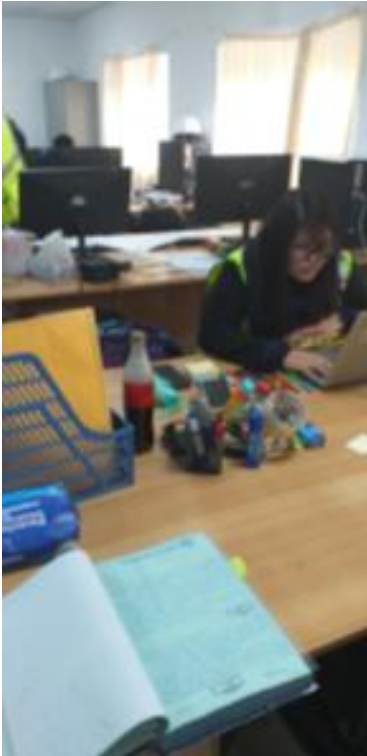
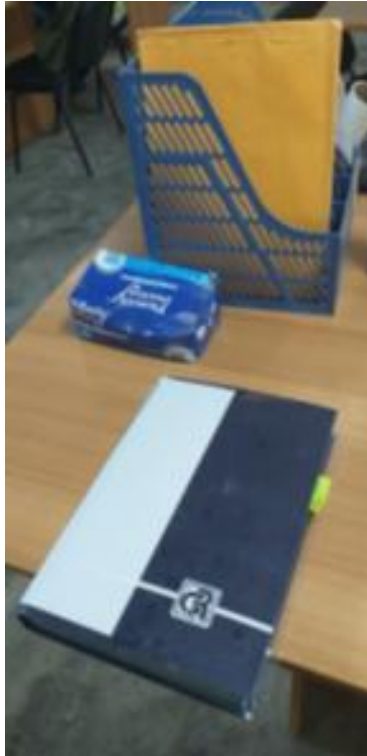
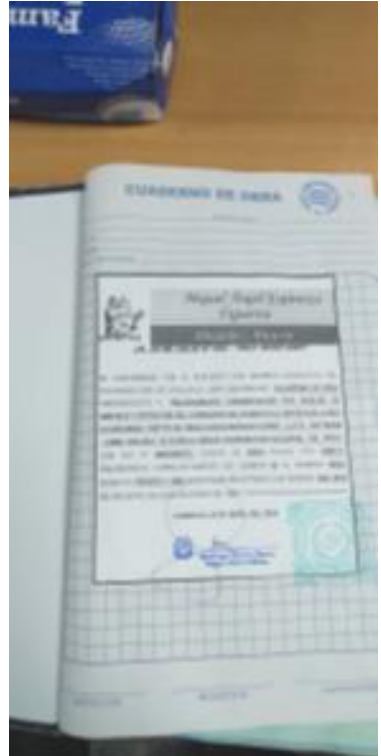
PROGRESIVA KM. 37+720
VISITA DE SEGUIMIENTO Y MONITOREO AL TRAMO 1 (OI-T1) : VISITA AL CAMPAMENTO DE LA CONTRATISTA EN BUSCA DEL CUADERNO DE OBRA

En la progresiva Km. 37+720 se realiza visita de seguimiento y monitoreo al tramo 1 (Obras Iniciales- t1) donde se visita al campamento de la Contratista en busca del cuaderno de obra 31, se logro acceso al mismo.

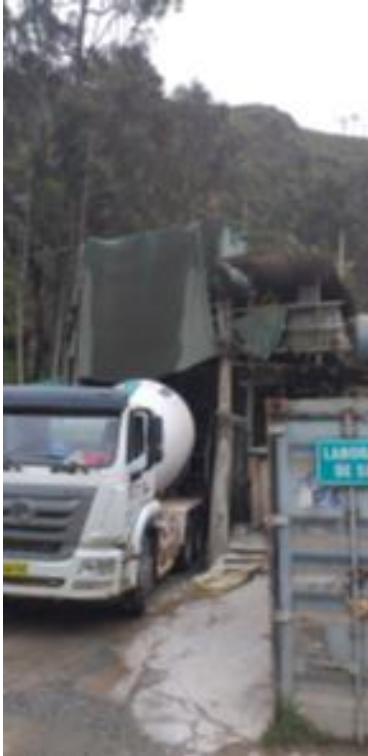
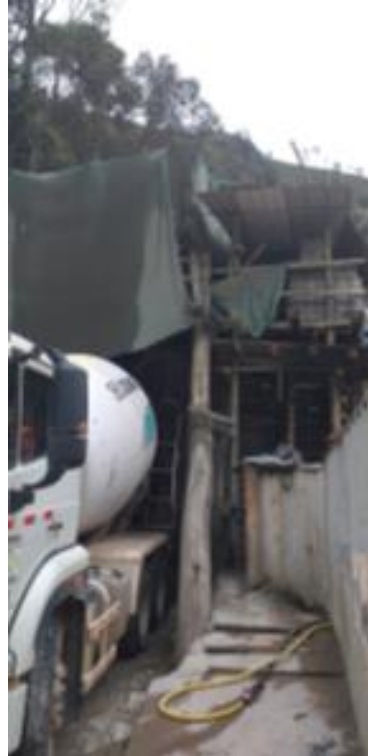
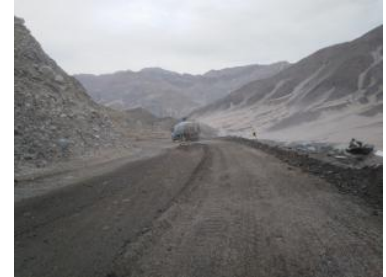
PROGRESIVA KM. 37+720

En la progresiva Km. 37+720 se realiza visita de seguimiento y monitoreo al tramo 1 (Obras Iniciales- t1) donde se visita al campamento de la Contratista en busca del cuaderno de obra y a la planta campesina de concreto, donde se verifica que esta en actividad, donde se prepara la mezcla de concreto de acuerdo a terceos ya establecidos por la supervisión en camión mixer.

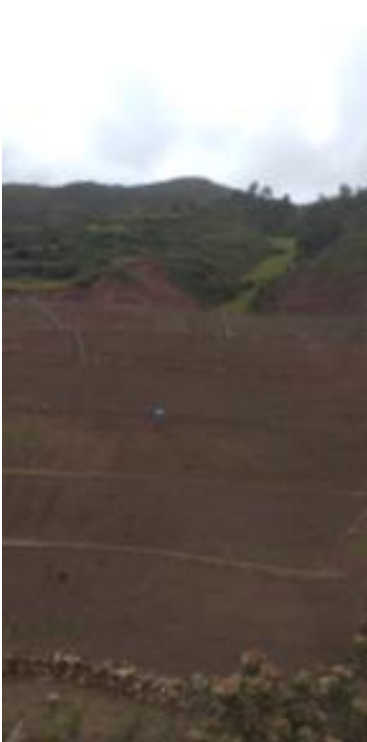
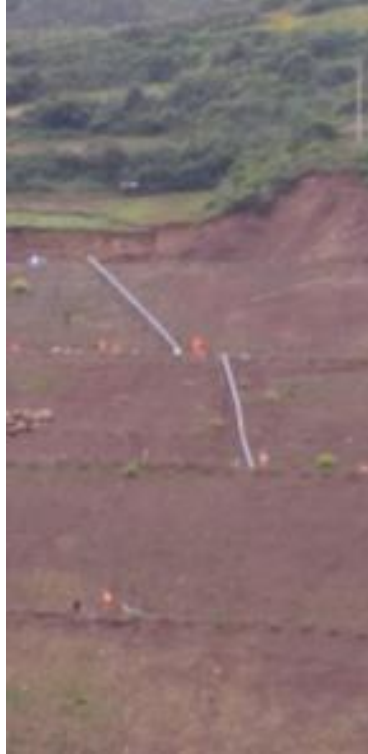
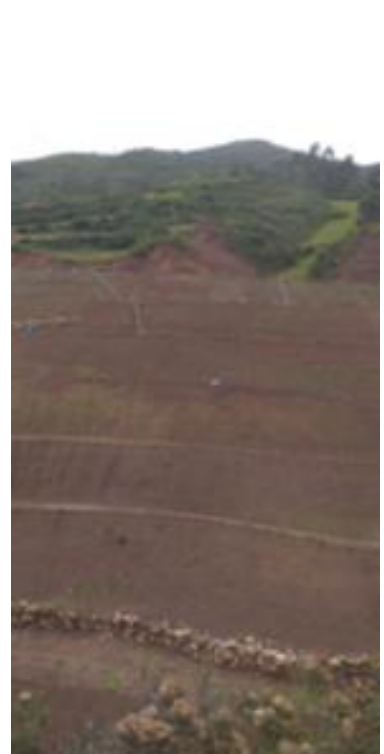
PROGRESIVA KM, 36+350

En la Progresiva KM, 36+350 se realiza la construcción de cunetas y zanjas de coronamiento del DME se ha realizado la conformación y revegetación en la superficie superior del talud , ahora se realiza la construcción de cunetas y zanjas revestidas de concreto , donde se ubica el DME , Se utiliza dos camiones mixer , trabajan: 1 capataz, 2 operadores de Mixer y14 obreros

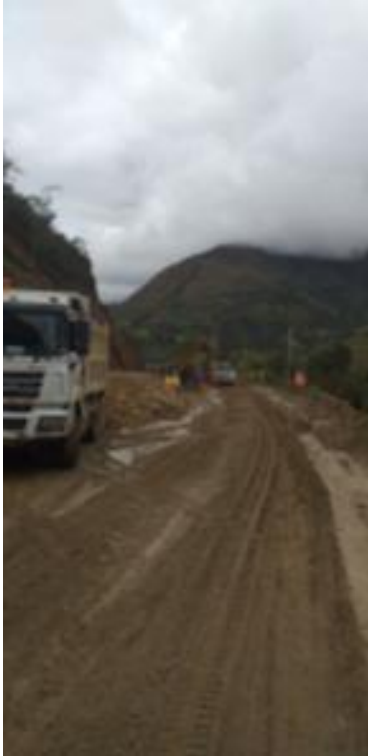
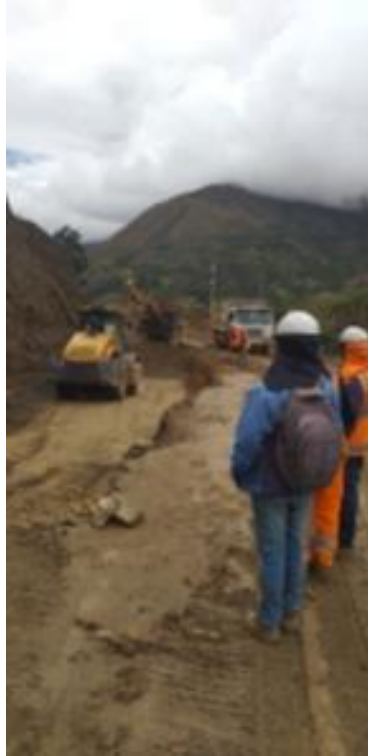
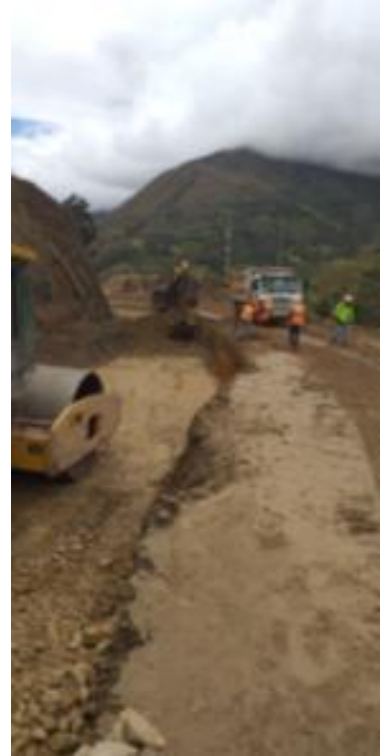
PROGRESIVAS KM. 30+690 AL KM. 30+790
CODIGO 200 MOVIMIENTO DE TIERRAS
PARTIDA : 207A MEJORAMIENTO DE SUELOS

En las Progresivas Km. 30+690 al Km. 30+790 en el lado derecho se realiza mejoramientos de suelos de acuerdo al contrato principal, Se utiliza una excavadora de oruga y una vibro compactadora de rodillo, trabajan 1 capataz, 1 supervisor de seguridad, 2 operadores, 2 obreros, 2 vigías.

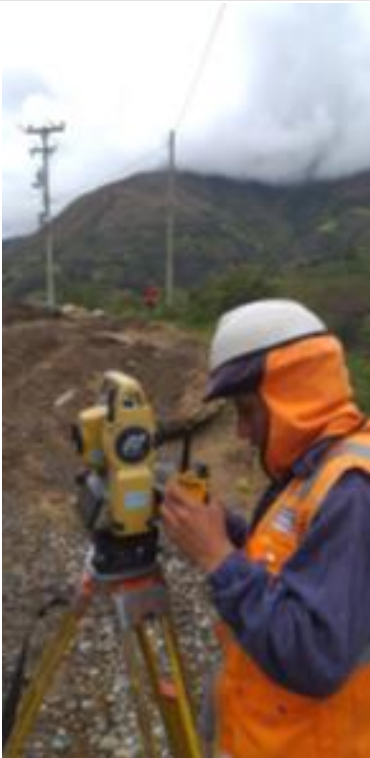
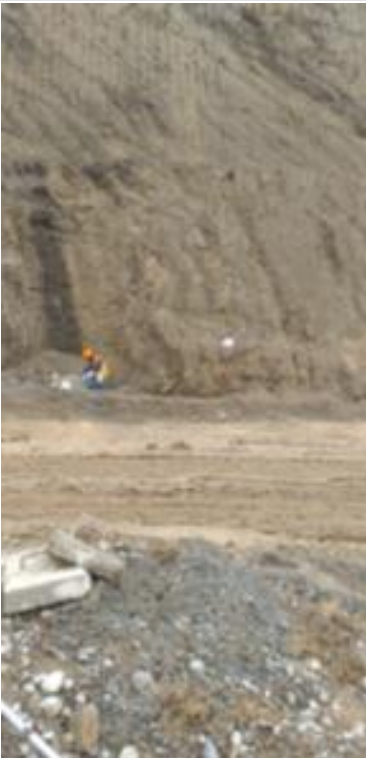
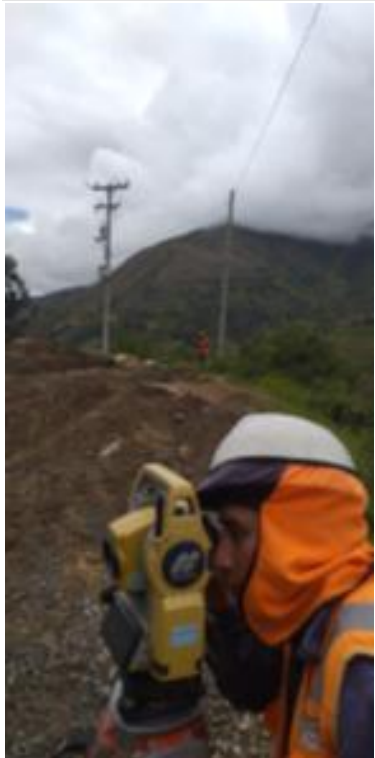
PROGRESIVAS KM. 30+690 AL KM. 30+790
VISITA DE SEGUIMIENTO Y MONITOREO AL TRAMO 1 (OI-T1) : NIVELACIÓN TOPOGRAFICA DE LOS MEJORAMIENTOS REALIZADOS POR PARTE DE LA SUPERVISIÓN
CODIGO 200 MOVIMIENTO DE TIERRAS
PARTIDA : 207A MEJORAMIENTO DE SUELOS

En las Progresivas Km. 30+690 al Km. 30+790 en el lado derecho se realiza mejoramientos de suelos de acuerdo al contrato principal, Se utiliza una excavadora de oruga y una vibro compactadora de rodillo, trabajan 1 capataz, 1 supervisor de seguridad, 2 operadores, 2 obreros, 2 vigías. por parte de la Supervisión trabajan 1 técnico , 1 topógrafo y 3 auxiliares de topografía realizando la verificación de las profundidades de excavación.

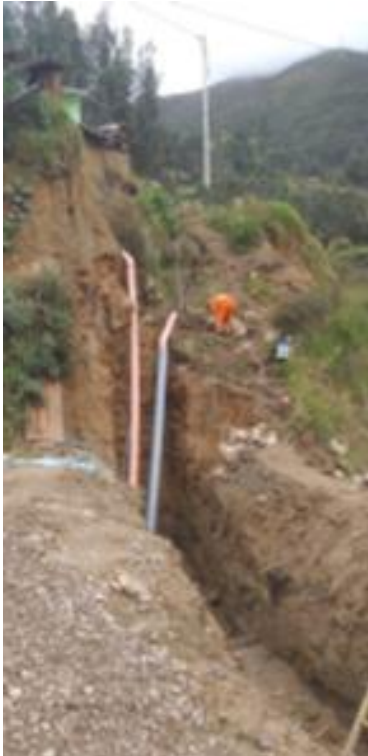
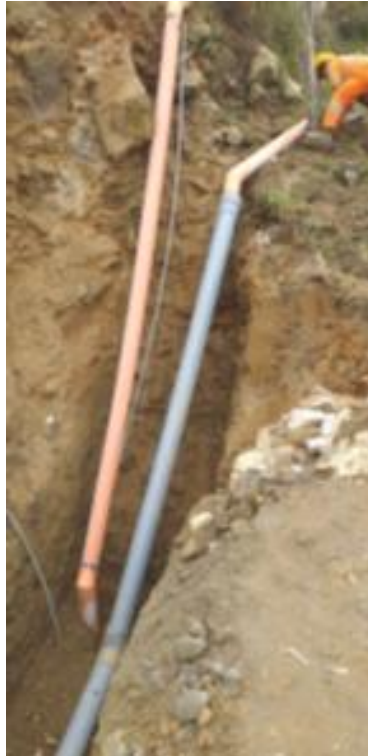
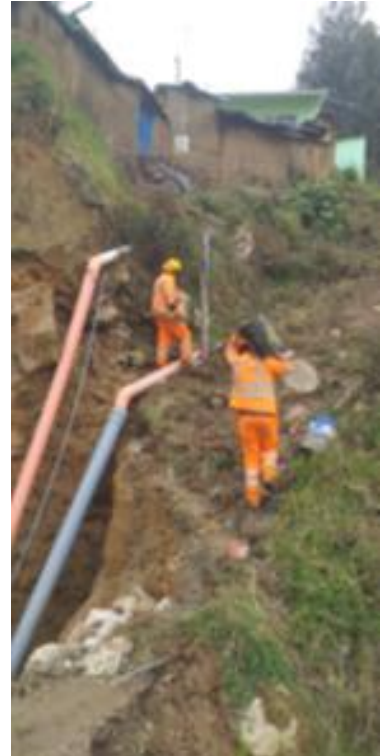
PROGRESIVA KM. 23+700
VISITA DE SEGUIMIENTO Y MONITOREO AL TRAMO 1 (OI-T1): COLOCACION PROVISIONAL DE TUBERIAS DE AGUAS RESIDUALES EN ZONA INTERVENIDA

En la progresiva Km. 23+700 se realiza la visita de seguimiento y monitoreo al tramo 1 (obras Iniciales) se realiza la colocación de sistema de tuberias en zona donde fue intervenida donde pasara la carretera. trabajan 1 capataz, 2 obreros
